## Niederschrift über die Verbandsschau des Angergrabens & Jordans am 16.03.2022

Gemäß Beschluss des Vorstandes 2-07/2022 vom 24.03.2022 wird die Verbandsschau des GUV Gera/Gramme an den Gewässern Angergraben und Jordan am 16.03.2022 durchgeführt.

Angergraben von westlich der Ortslage Großfahner bis Mündung in die Talsperre Dachwig

Jordan vom Durchlass Landwirtschaftsweg u.h. der Talsperre Dachwig bis Gemarkungsgrenze Dachwig

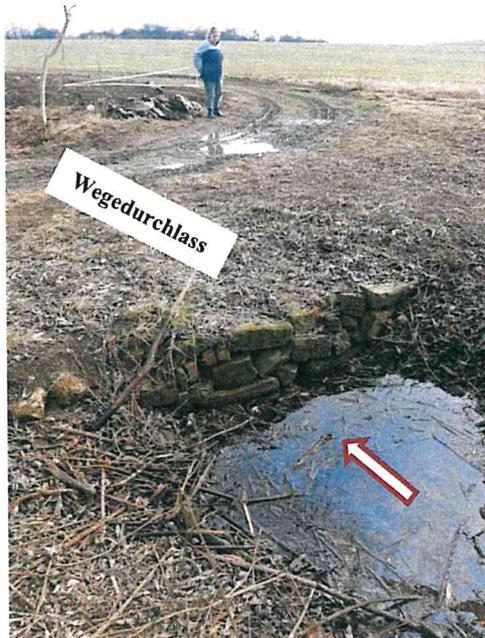
Ab dem Wegedurchlass schwenkt der Angergraben in Richtung Ortslage und verläuft rückwärtig der Grundstücke parallel zur Straße Lange Gasse. Der marode und teilweise in sich zusammengefallene Wegedurchlass verhindert den Oberflächenwasserabfluss. Oberhalb des Durchlasses ist ein Rückstau des Gewässers erkennbar. Der marode und nicht funktionsfähige Wegedurchlass wurde wohl durch die Gemeinde ohne Genehmigung errichtet. Durch die Untere Wasserbehörde ist zu überprüfen, ob der

Abbildung 1: nicht intakter Wegedurchlass

Wegedurchlass durch die Gemeinde zurückzubauen ist. Sollte die Überprüfung negativ verlaufen, ist der Wegedurchlass durch die Gemeinde wieder instand zu setzen und damit seiner Funktionsfähigkeit wieder zurückzuführen.

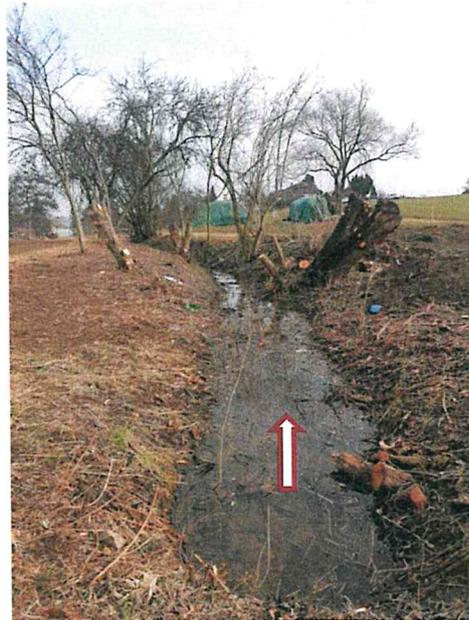
Abbildung 2: Gehölzpflege im Auftrag Gemeinde

Im weiteren Verlauf wurden die Ufergehölze einer drastischen Pflege unterzogen. Sämtliches Schnittgut ist durch die beauftragte Firma oder die Gemeinde aus dem Abflussprofil zu entfernen, um Abflusshindernisse und Verklausungen zu vermeiden.

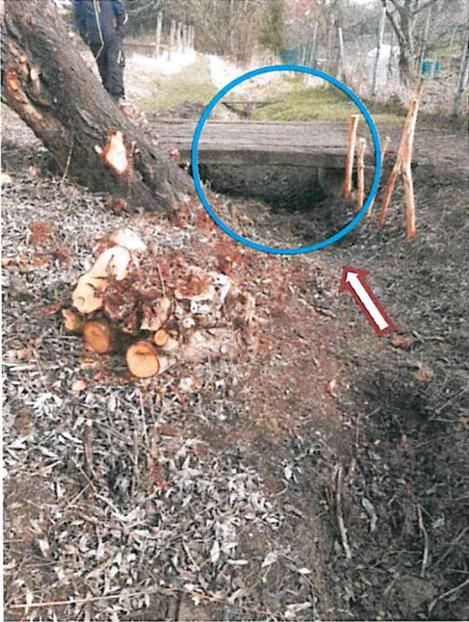
Auf Höhe des Flurstücks 104/3, Flur 7 (Gemarkung Großfahner) wurde über den Angergraben ein Steg gebaut. Nach § 28 ThürWG ist der errichtete Steg genehmigungsfähig und bei der Unteren Wasserbehörde zu beantragen. Der Gewässerunterhaltungsverband Gera / Gramme ist im Zuge des Genehmigungsverfahrens als Träger öffentlicher Belange zu beteiligen.

Abbildung 3: errichteter Steg von Privatleuten

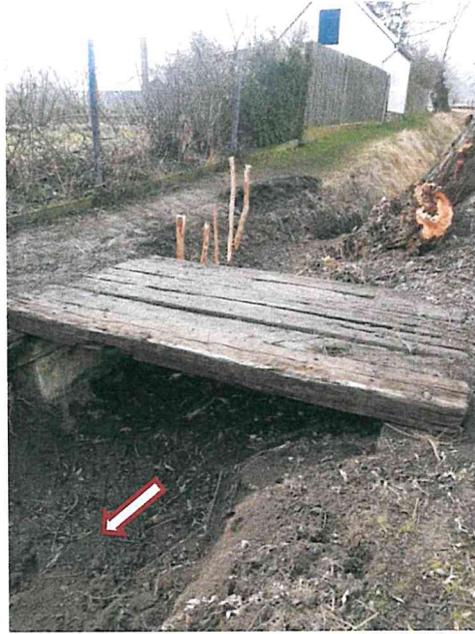
Abbildung 4: Steg entgegengesetzte Fließrichtung

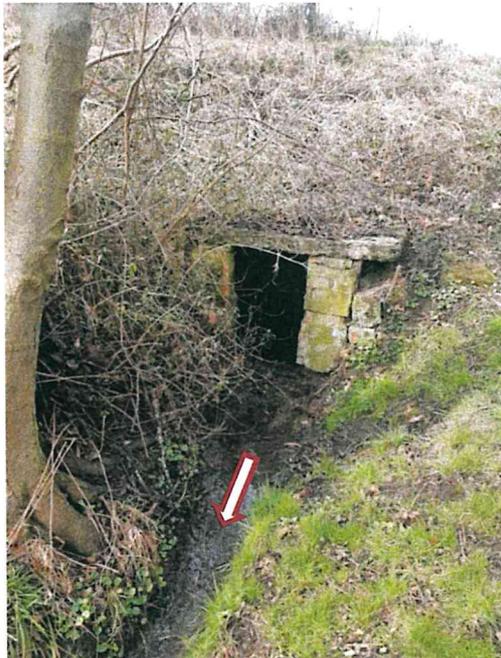
Oberhalb des Wegegrundstücks 88/6 (Trampelpfad), Flur 1 - Gemarkung Großfahner mündet linksseitig ein Gewässer untergeordneter Rolle in den Angergraben ein. Zur Verbandschau war dieser wasserführend.

Abbildung 5: Gewässer untergeordneter Rolle

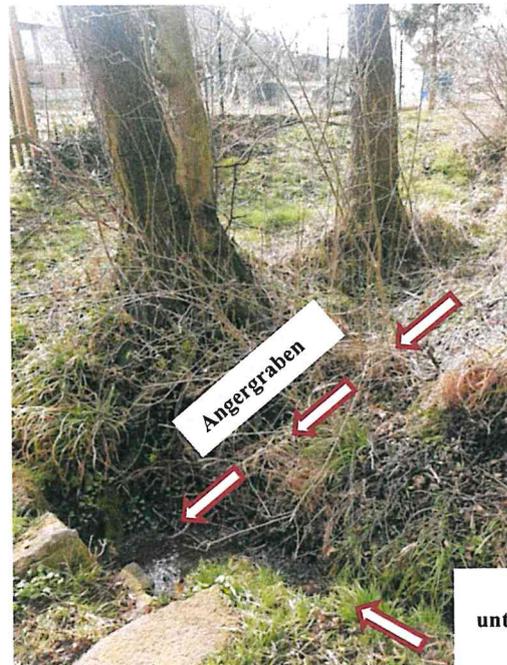
Abbildung 6: Zusammenfluss

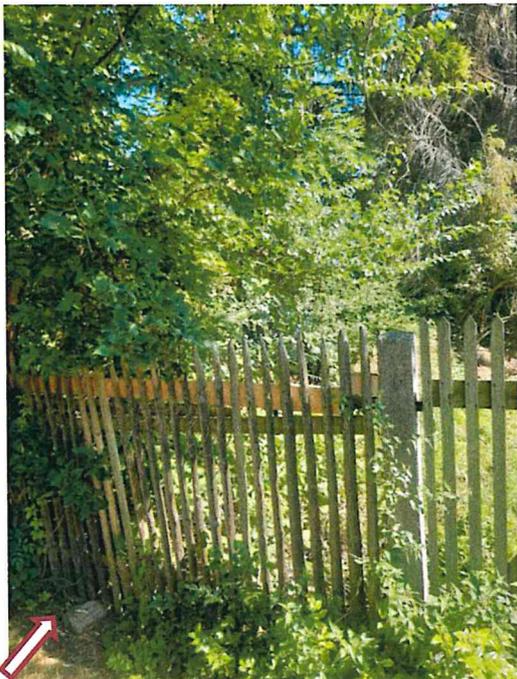
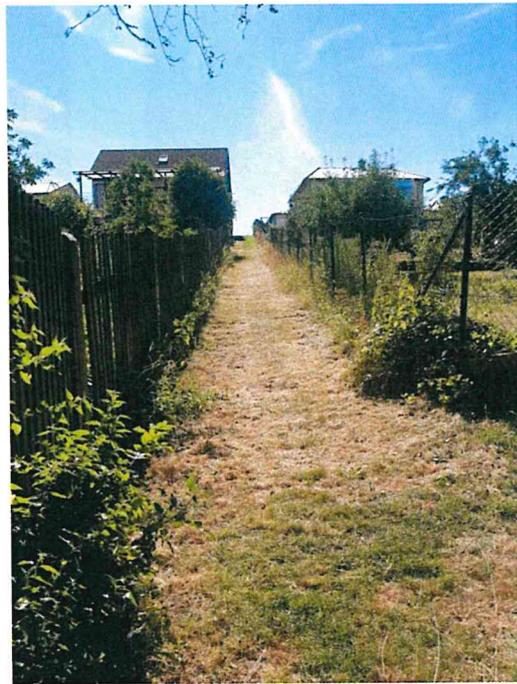
Die weiteren 75m durchfließt der Angergraben eine Geländesenke. Auf beiden Seiten sind die Grundstücke bis an das Gewässer eingezäunt wurden. Teilweise befinden sich die Zäune sogar quer zur Fließrichtung über der Gewässersohle und die Böschungen sind durch die angrenzenden Grundstückseigentümer angeeignet wurden. Ein Unterhaltungsweg existiert weder rechts noch linksseitig des Gewässers.

Abbildung 7: Behinderung der Zugänglichkeit (Zaun)    Abbildung 8: Trampelpfad - Blick Richtung Lange Gasse

Die Anrainer sind durch die Untere Wasserbehörde zu beauftragen, die Zugänglichkeit zu dem zikra 75 m langen öffentlichen Grundstück wieder herzustellen. Sämtliche Einbauten (vor allem die Zäune, die quer im Gewässer stehen), die nicht genehmigt sind, sind entsprechend zurückzubauen, damit eine ordnungsgemäße Unterhaltung durch den Gewässerunterhaltungsverband stattfinden kann.

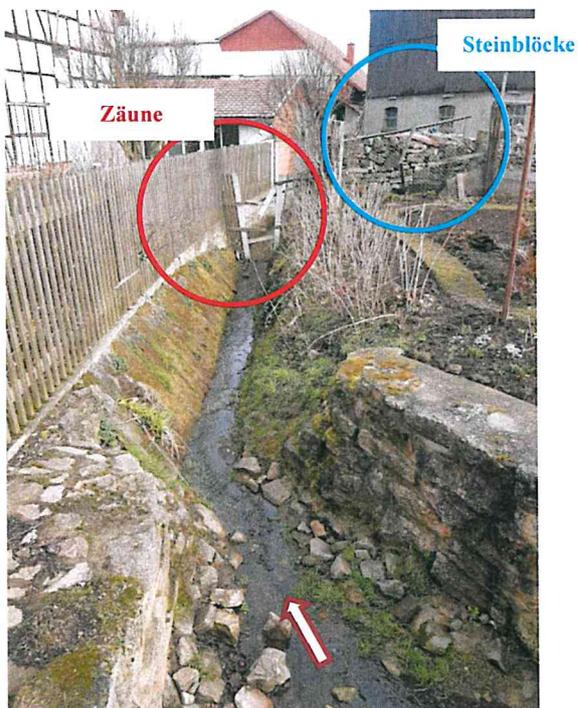
Unterhalb der Hintergasse befindet sich das Gewässerprofil in einem verbauten Zustand (Ufermauern, Sohlverbau, u.a.). Der Angergraben durchfließt auf einer Länge von zirka 150 m unwegsames Gelände. Ein Unterhaltungsweg ist auch in diesem Abschnitt nicht vorhanden. Auf dem Flurstück 98 in der Flur 1 Gemarkung Großfahner wurden im oberen Böschungsbereich große Steinsätze abgelagert. Die lose gestapelten Steine drohen ins Gewässer zu stürzen. Die Verursacher/Grundstückseigentümer werden durch die Untere Wasserbehörde beauftragt, den vorhandenen Zustand zu beseitigen. Weiterhin war im Rahmen der Verbandsschau auch in diesem Bereich eine Begehung aufgrund der quer zur Fließrichtung über den Angergraben errichteten Zäune nicht möglich.

Abbildung 9: ausgebautes Gewässerprofil

Die Untere Wasserbehörde und der Gewässerunterhaltungsverband haben sich darauf verständigt, zu einem späteren Zeitpunkt die Begehung des Abschnittes durchzuführen, da das Gewässer nur über die Anrainergrundstücke geschaut werden kann.

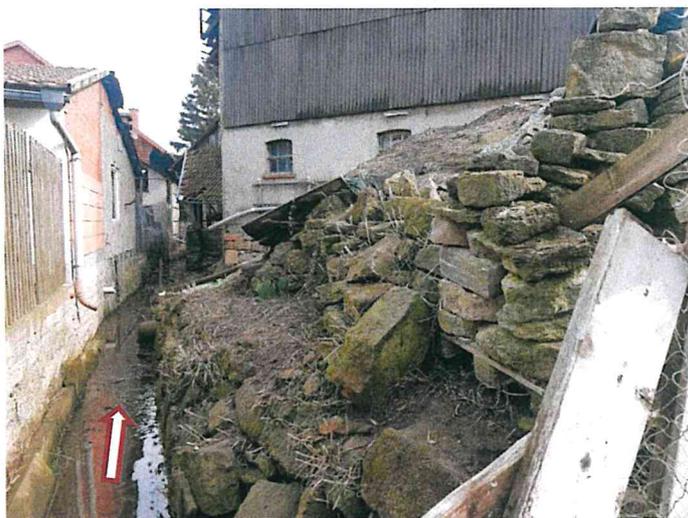
Abbildung 10: Ablagerung von Steinblöcken im Böschungsbereich

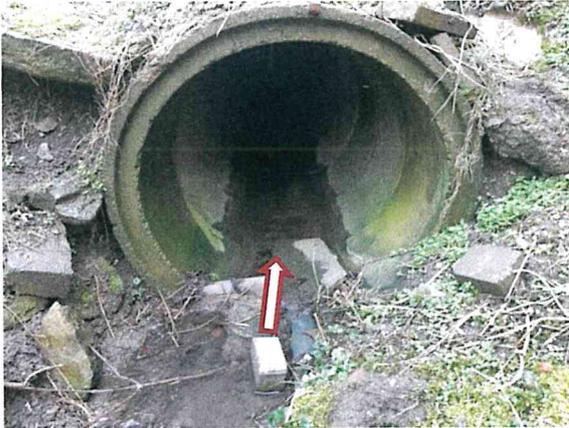
Etwa 12 m oberhalb der Freiheitsstraße mündet der Angergraben in eine 360m lange Verrohrung DN1000.

Abbildung 11: Einlauf Verrohrung DN1000 ohne Gitter

Das öffentliche Grundstück wurde eingezäunt und ist augenscheinlich dem Flurstück 79/2, Flur 1, Gemarkung Großfahner zugewachsen.

Da es sich bei der Verrohrung um eine wasserwirtschaftliche Anlage handelt, für deren Freihaltung der Gewässerunterhaltungsverband Gera/Gramme zuständig ist, ist die Zugänglichkeit von Seiten der Unteren Wasserbehörde zu beauftragen.

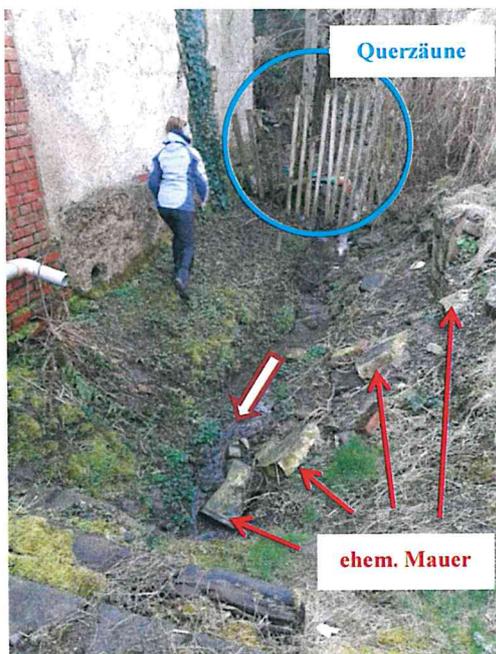
Abbildung 12: Zäune in Querrichtung bis zur Sohle

Die oberhalb der Verrohrung (oberhalb der Freiheitsstraße) quer zur Fließrichtung eingebauten Zäune sind zurückzubauen und die Einleitungen durch die Untere Wasserbehörde zu überprüfen und zu beauftragen. Diese sind nicht fachmännisch ausgeführt und vermutlich ohne Genehmigung erbaut. Die Einleitungen sind bis auf Höhe der Böschung zurück zuschneiden und in Fließrichtung (Winkel  $<90^\circ$ ) anzuordnen.

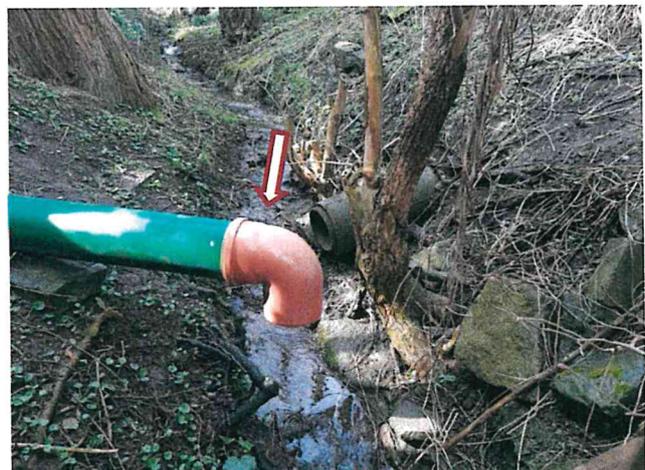
Abbildung 13: Einleitungen

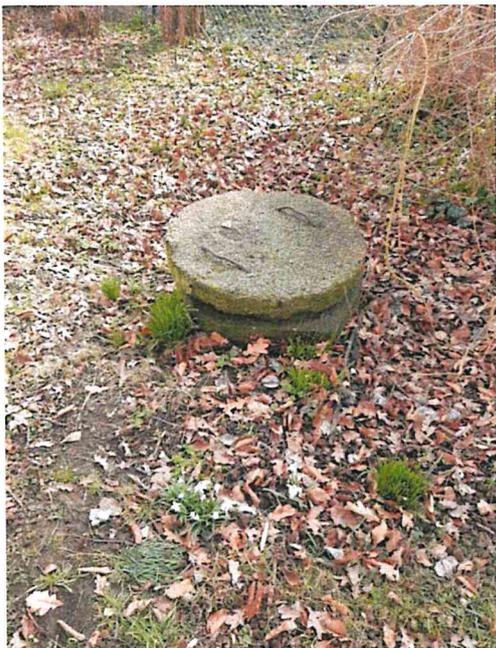
Der Angergraben verläuft ab der Freiheitsstraße bis zur Grundschule Großfahner unterirdisch. Der genaue Verlauf konnte nicht in der Örtlichkeit rekonstruiert werden. Die Untere Wasserbehörde prüft die Lage und übermittelt die Planungsunterlagen, die im Zuge der Genehmigung der Verrohrung vorgelegt worden sind.

**Abbildung 14:** vermutlicher Schacht der Gewässerverrohrung

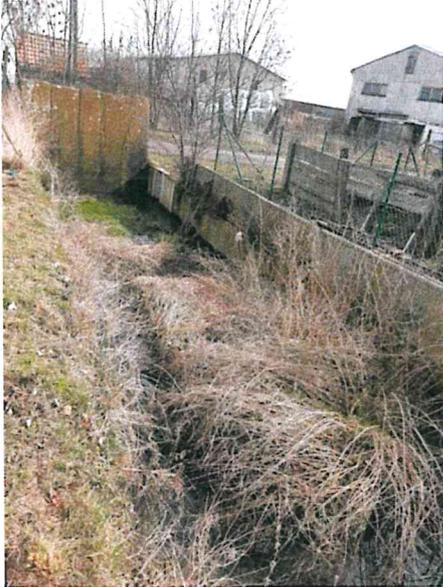
Auf dem Gelände der Grundschule tritt der Angergraben auch wieder aus der Verrohrung in einer Art Absatzbecken zu Tage. Am Auslass ist ein Strauch unbedingt zurück zuschneiden. Diese Maßnahme wird als Ad-hoc-Maßnahme im Herbst 2022 durch den Gewässerunterhaltungsverband ausgeführt. In diesem Zuge werden auch die vorhandenen Anlandungen durch den Verband im Becken beräumt. Die Maßnahmen sind mit Herrn Hildebrandt dem Hausmeister der Grundschule unter 0162/1022641 im Vorfeld abzustimmen.

Abbildung 16: Becken unbekannter Art mit Anlandungen

Durch die Untere Wasserbehörde ist parallel zu klären, um welche Art Becken es sich handelt, zu welchem Zweck es aufgestaut wird und durch wen das Becken genutzt wird. Das Ergebnis ist dem Gewässerunterhaltungsverband Gera/Gramme mitzuteilen, um die Unterhaltungslast abschließend zu klären.

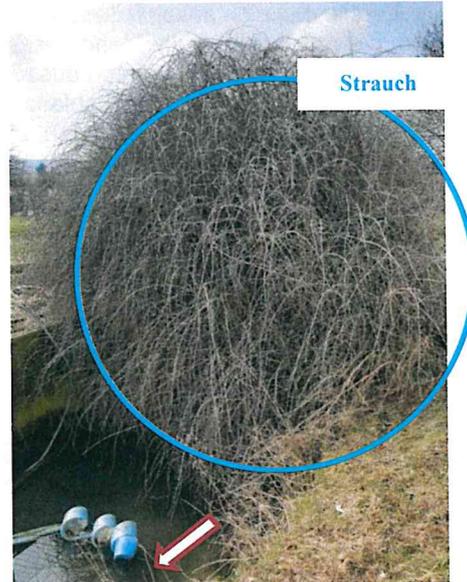
Abbildung 17: Strauchrückschnitt

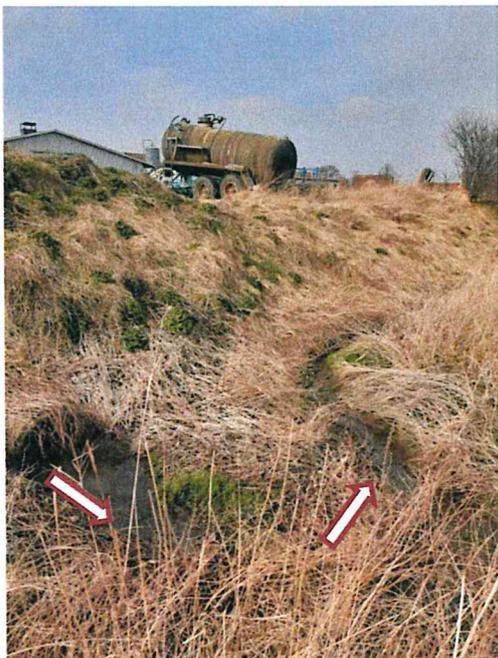
Nach dem Passieren des Grundschulgeländes Großfahner läuft der Angergraben unter dem Flurstück 48/6, Flur 8, Gemarkung Großfahner (Agrarprodukte Großfahner e.G.) in einer etwa 130 m langen Verrohrung, bevor es auf selbigem Grundstück aus einem DN1000-Rohr wieder zu Tage tritt. Der Auslauf ist zur Hälfte eingestaut. Die Vorflut ist dringend als Ad-hoc-Maßnahme durch den Gewässerunterhaltungsverband wieder herzustellen. Zum Betreten des Privatgrundstücks ist das Einvernehmen des Grundstückseigentümers Herr Scheringer einzuholen.

Abbildung 18: Auslauf DN1000

Das Längsgefälle des sich anschließenden offenen Grabens ist im Zuge der Vorflutherstellung zu überprüfen. Diesbezüglich ist die Mahd der Gewässersohle und Böschungsfüße als Ad-Hoc-Maßnahme in 2022 durch den Unterhaltungsverband auszuführen. Gegebenenfalls ist eine Grundräumung vom Auslauf der Verrohrung bis zum nächsten Durchlass (Flurstück 27/7, Flur 8, Gemarkung Großfahner) in den Gewässerunterhaltungsplan aufzunehmen. Die Maßnahme wird in den Basisplan des Gewässerunterhaltungsverbandes aufgenommen.

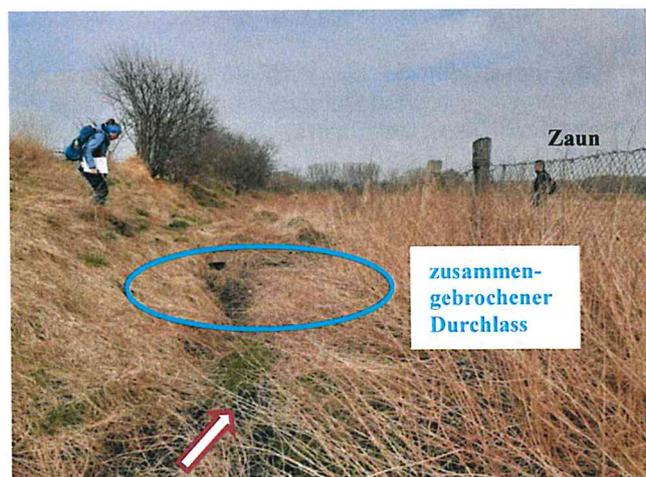
Abbildung 19: Grundstück Scheringer

Weiterhin ist Herr Scheringer (Flurstück 48/6) durch die Untere Wasserbehörde zu beauftragen, den zusammengebrochenen Durchlass unverzüglich aus dem Gewässerlauf zu entfernen. Eine Genehmigung für den Durchlass ist der Unteren Wasserbehörde nicht bekannt (Abbildung 19).

In Fließrichtung rechts ist der Gewässerlauf auf dem gesamten Flurstück 48/6 eingezäunt. Eine Zugangsmöglichkeit für den Gewässerunterhaltungsverband Gera/Gramme existiert damit nicht (Abbildung 19,20).

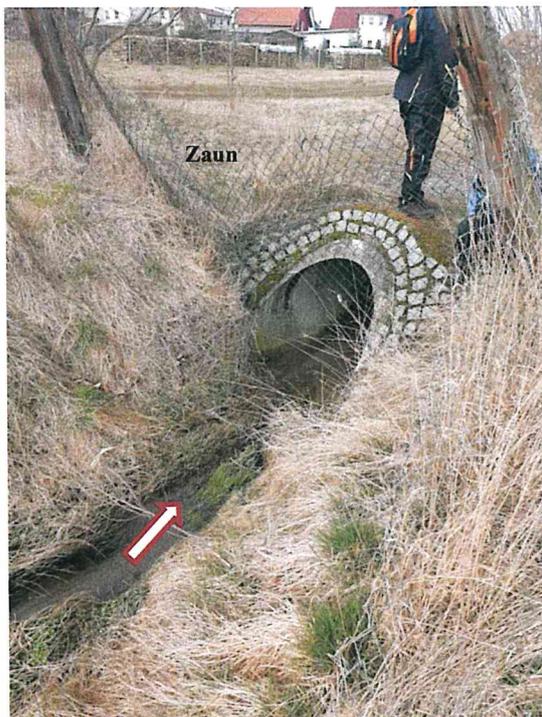
**Abbildung 20: Wegedurchlass Flurstück 27/7**

Am Wegedurchlass ist der Zaun aus dem Fließquerschnitt durch den Grundstückseigentümer Herr Scheringer umgehend zu entfernen, um einen Versatz des Durchlasses zu verhindern.

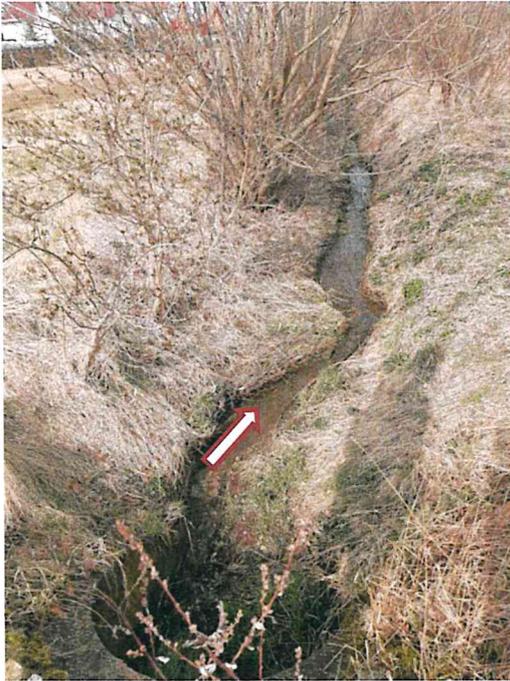
Ab dem Wegedurchlass (Flurstück 27/7) ist eine Zugänglichkeit des Gewässers für den Unterhaltungsverband wieder gegeben. Der weitere Gewässerverlauf wird durch kleinere Gehölze begleitet. Arbeiten sind in diesem Bereich nicht notwendig.

**Abbildung 20: Auslauf Wegedurchlass**

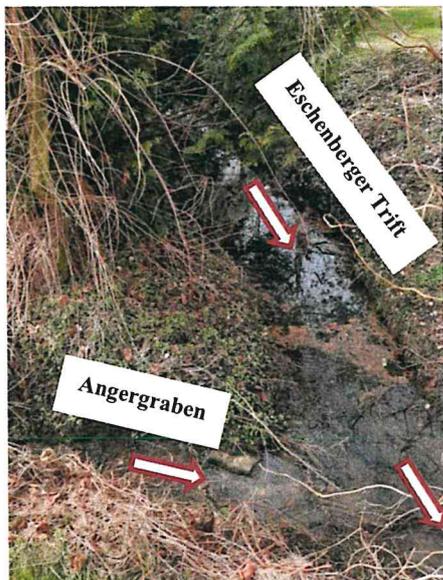
Ab der Brücke zur Kleingartenanlage ist die Zugänglichkeit eingegrenzt. Mit größerer Technik kommt man nicht ans Gewässer um Unterhaltungsmaßnahmen durchführen zu können. Lediglich auf der rechten Böschungsoberkante befindet sich ein ca. 50 cm breiter Trampelpfad, der zu Fuß begangen werden kann. Am nördlichen Ende der Kleingartenanlage mündet linksseitig die wasserführende Eschenberger Trift in den Angergraben (Abbildung 27).

Abbildung 27: linksseitiger Zufluss Eschenberger Trift

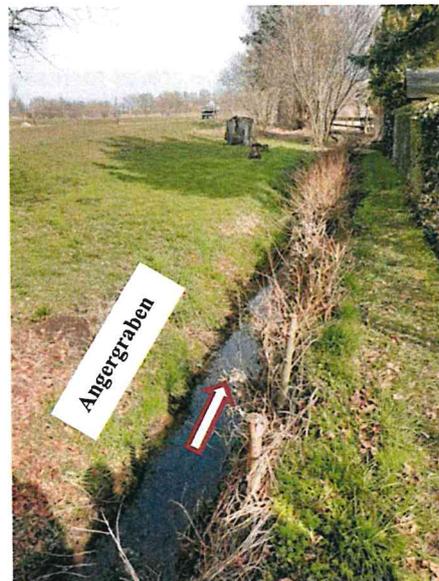
Auf den anschließenden 20 m ist die rechtsseitige Uferböschung mit Pflöcken und Ingenieurbioogie gesichert worden. Eine Unterhaltung des Abschnitts ist derzeit nicht notwendig (Abbildung 25 & 28).

Abbildung 28: Gewässerprofil ab Zusammenfluss

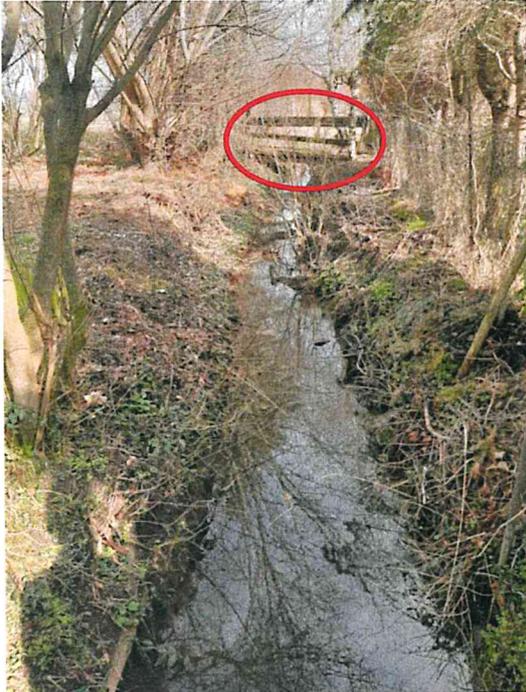
**Abbildung 29: Überprüfung der Standsicherheit Zufahrt**

Auf Höhe des letzten Kleingartens wurde eine Zufahrtmöglichkeit über das Gewässer zum Garten hin errichtet. Die Zufahrt wirkt sehr marode und nicht mehr standsicher. Durch die Untere Wasserbehörde ist zu prüfen, ob eine Genehmigung für die Zufahrt erteilt wurde. Weiterhin muss die Standsicherheit dringend geprüft werden, bevor die Zuwegung in den Angergraben stürzt. Auf selber Höhe der Grundstückszufahrt befinden sich Schnittgutablagerungen auf der Böschungsoberkante. Diese sind durch den Verursacher zu beraumen. Die Verursacher werden durch die Untere Wasserbehörde entsprechend beauftragt.

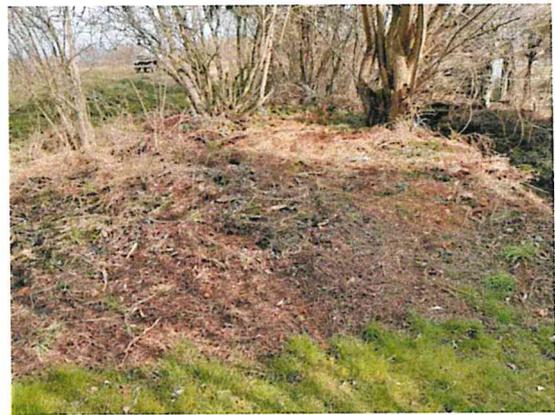
**Abbildung 30: Ablagerung von Grünschnitt**

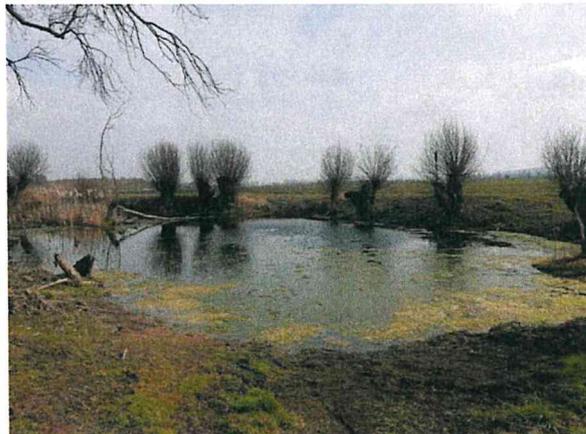
Unvermittelt an die Kleingartenanlage grenzt rechtsseitig eine kleine Biotopfläche an, welche im Herbst 2021 durch die Gemeinde von Schlamm beraumt wurde. Parallel dazu erfolgten wohl Freischnittarbeiten. Das Geäst sowie der beraumte Schlamm worden zwischen Biotop und Angergraben hinterlassen.

**Abbildung 31: Biotopfläche**
