4.4 Jordan von unterhalb der Talsperre Dachwig bis zur Bahnhofsstraße

#### 4.5 Jordan von der Bahnhofstraße bis zur Einmündung des Korngrabens

## Teilnehmerliste Gewässerschau

Angergraben/Jordan

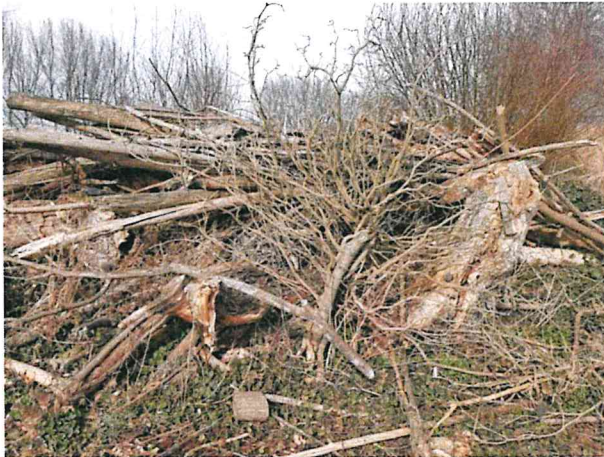
Abbildung 32: Schnittgut

Der zwischengelagerte Schlamm ist abzutransportieren und das Schnittgut von der rechtsseitigen Böschung zu beräumen, bevor es zur Ausbildung von Abflusshindernissen im Gewässerlauf kommt. Die Beauflagung erfolgt durch die Untere Wasserbehörde.

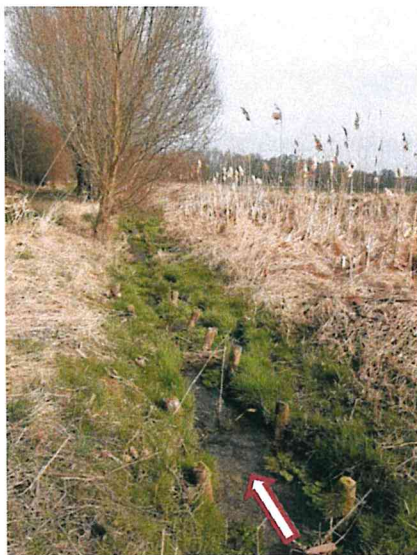
Bei der vorgenannten Biotopfläche handelt es sich scheinbar um eine Art Ausgleichsmaßnahme, bei welcher auch der angrenzende Gewässerlauf des Angergrabens Bestandteil war. So wurden unter anderem in das offene Grabenprofil zahlreiche Holzpflocke eingebracht.

Abbildung 33: Holzpflocke

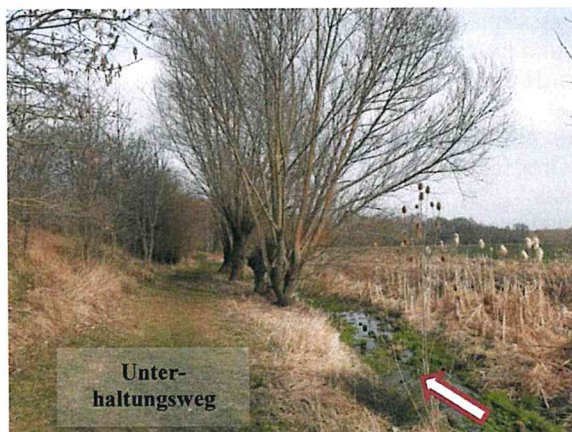
Abbildung 34: Unterhaltungsweg

Linksseitig des Angergrabens und Vorfluters 4 gibt es bis zur Talsperre Dachwig einen Unterhaltungsweg, der zu Unterhaltungsarbeiten genutzt werden kann.

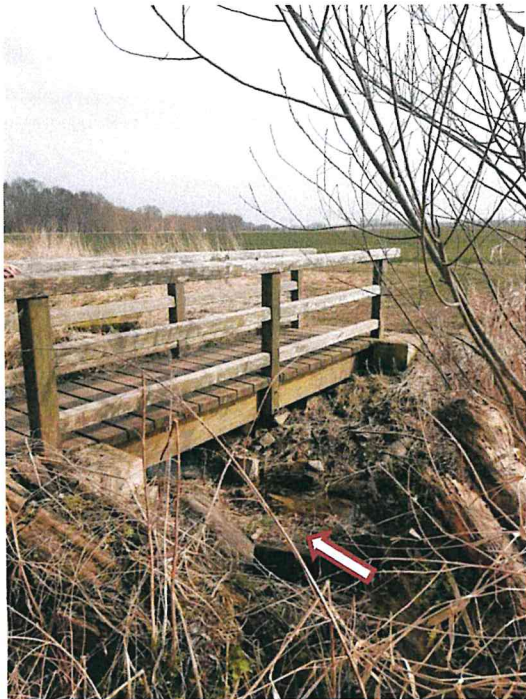
Abbildung 35: Holzbrücke

Die Widerlager der Fußgängerbrücke (Flurstück 401, Flur 10, Gemarkung Großfahner) sind nicht mehr standsicher und müssten augenscheinlich wieder instand gesetzt werden. Dies ist durch die Untere Wasserbehörde zu überprüfen und zu beauftragen.

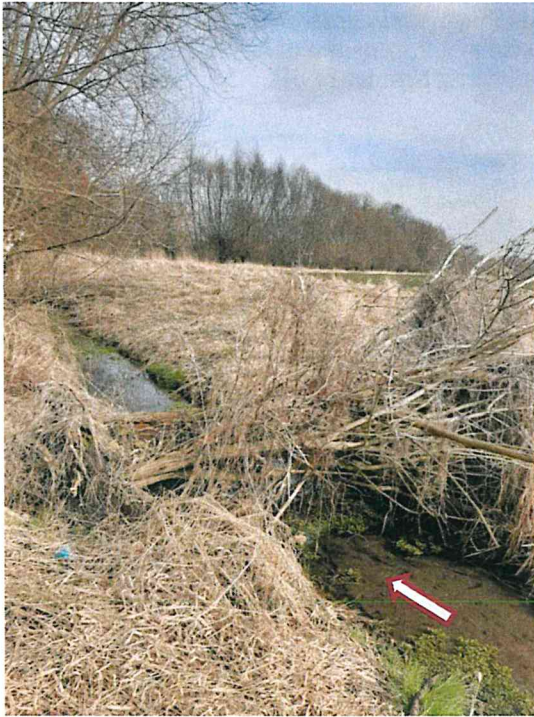
Zirka 30 m unterhalb der Holzbrücke liegt ein Baum über dem Gewässer. Dieser ist durch den Eigentümer (Gemeinde Großfahner) zu beräumen, bevor er in sich zusammenbricht und zu einem Abflusshindernis wird.

Abbildung 36: umgestürzter Baum

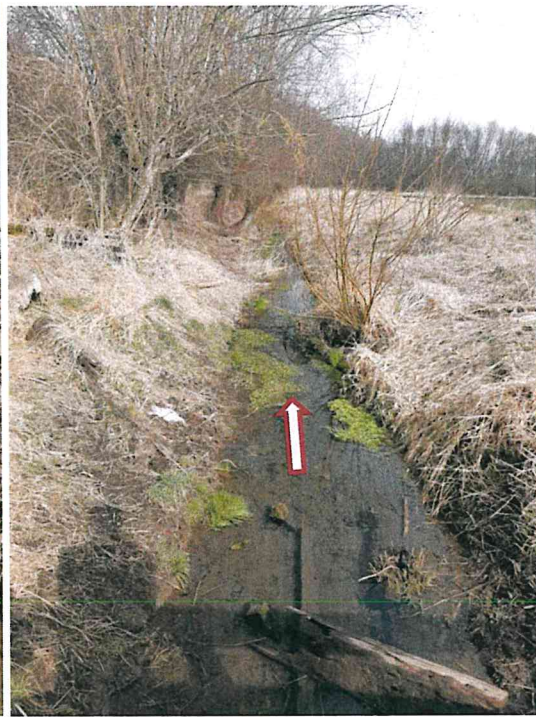
Vereinzelt ist immer wieder mal kleineres Schwemmgut im Gewässerlauf ersichtlich. Dieses wird bei einer einmaligen Schwemmgutbeseitigung als Ad-hoc-Maßnahme aus dem Profil durch den Gewässerunterhaltungsverband entfernt.

Abbildung 37: Schwemmgut

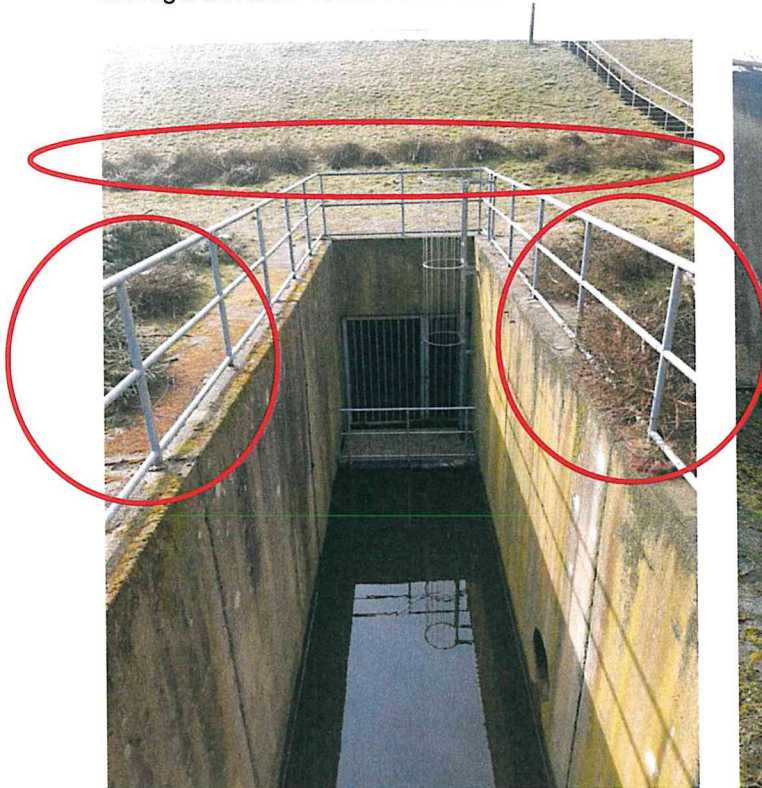
Die Verbandsschau beginnt am Durchlass des Landwirtschaftsweges unterhalb der Talsperre Dachwig. Durch die Thüringer Fernwasserversorgung wurden Freischnittarbeiten auf dem Talsperrenengelände durchgeführt bzw. vermutlich in dessen Namen zur Ausführung beauftragt.

Abbildung 38: Schnittarbeiten TS-Gelände

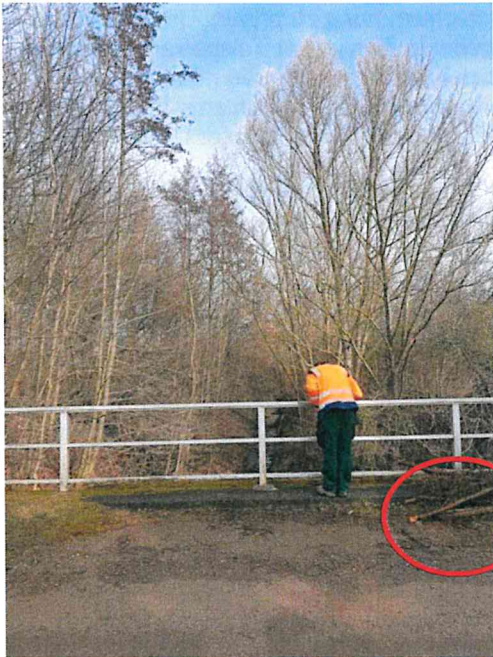
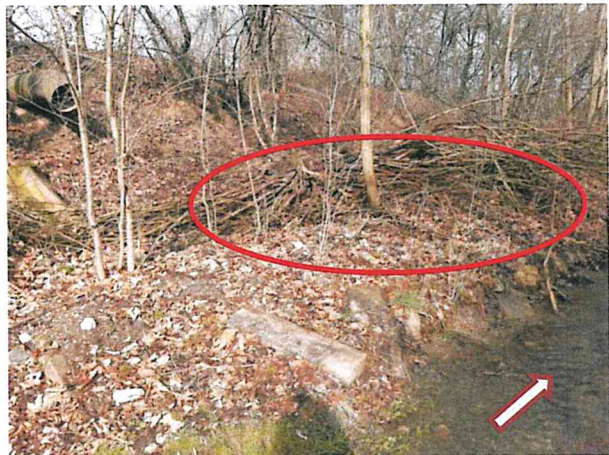
Auf dem Durchlass sowie unterhalb des Durchlasses wurde Schnittgut in der linksseitigen Böschung abgelagert. Der Verursacher ist durch die Untere Wasserbehörde festzustellen und bzgl. einer Beräumung des Schnittgutes zu beauftragen.

Abbildung 40: Schnittgut Auslass TS

Abbildung 41: Schnittgut

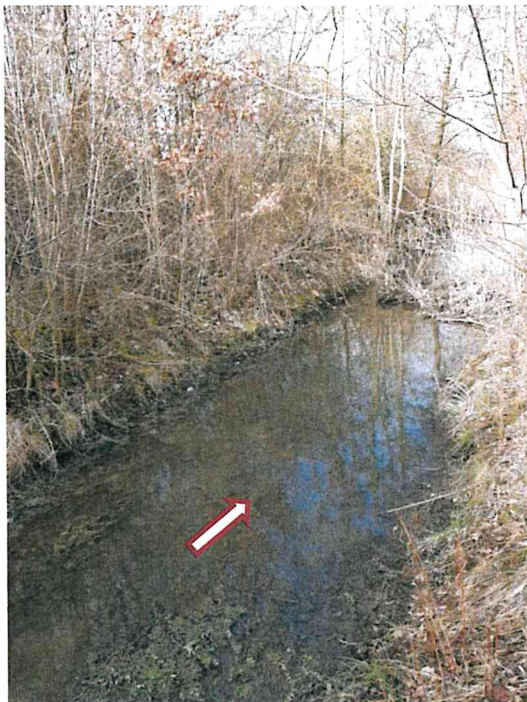
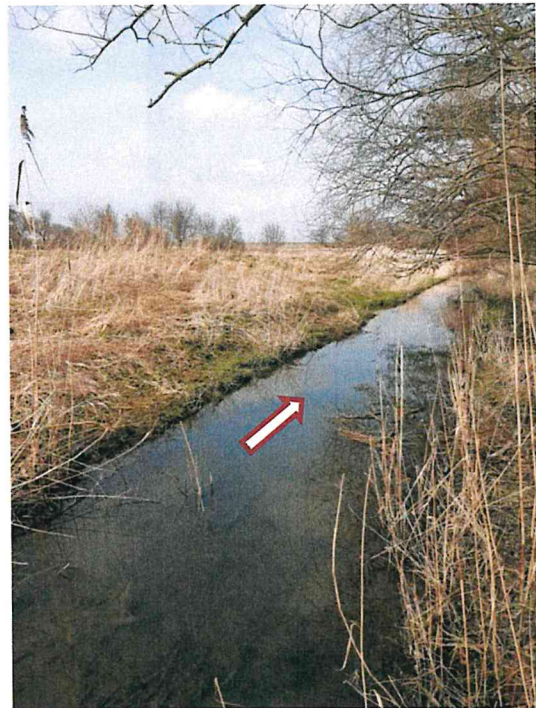
Der Jordan fließt in einem begradigten Gewässerprofil in nördliche Richtung ab dem Grundablass auf die Gemeinde Dachwig zu. Die Gewässersohle ist abschnittsweise stark verschlammmt.

Abbildung 42: verschlammte Gewässersohle

Abbildung 43: verschlammte Sohle

Durch die Untere Wasserbehörde ist die Ursache für die Verschlammung zu prüfen. Ursache ist eventuell die Talsperre Dachwig und das Ablassen von Wasser. Gegebenenfalls ist der Talsperrenbetreiber zu beauftragen, den Abschnitt zwischen dem Grundablass und der Bahntrasse zu räumen, um einen ordnungsgemäßen Abfluss zu gewähren. Dabei ist das Vorhandensein eines Schlammfanges und deren Funktionsfähigkeit durch die Untere Wasserbehörde analog zu überprüfen und unter Umständen zu beauftragen.

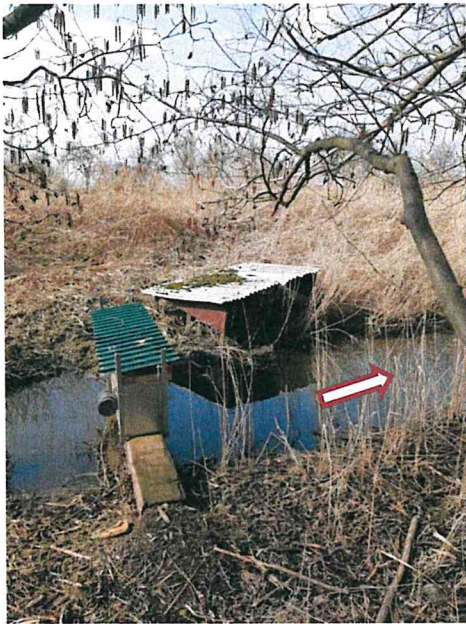
Etwa auf halber Strecke zwischen den vorhandenen Freispannleitungen und der Bahntrasse wurde eine Lebendfalle für Tiere (Fuchs, Hase) über das Gewässer gebaut. Da sich in unmittelbarer Nähe ein Hochsitz befindet, wird vermutet, dass es sich um die Errichtung eines Jägers handelt. Der Rückbau ist durch die Untere Wasserbehörde zu beauftragen.

**Abbildung 44: Lebendfalle**

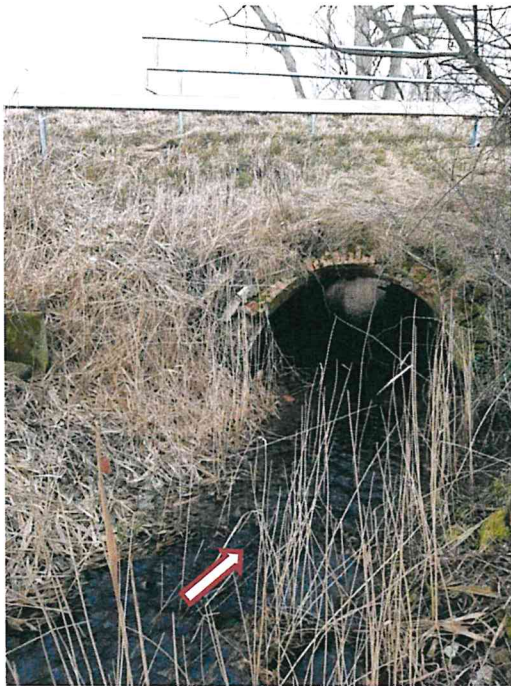
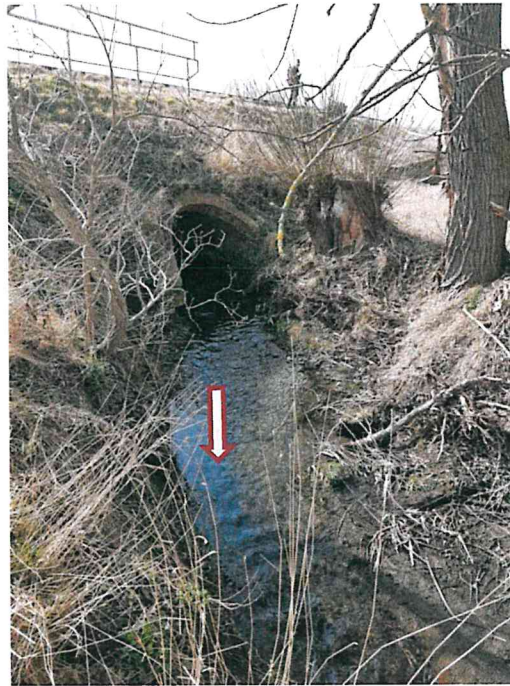
Der Durchlass der Bahn ist in einem guten funktionsfähigen Zustand vorhanden. Die Fließgeschwindigkeiten nehmen auf einer Länge von ca. 10 m oberhalb des Durchlasses zu. Entlang der Bahntrasse und oberhalb des Durchlasses selbst wurden Freischnittarbeiten durchgeführt. Die Bäumung des Schnittgutes erfolgte sachmäßig.

**Abbildung 45: Durchlass Bahn, Oberstrom**

**Abbildung 46: Durchlass Bahn , Unterstrom**

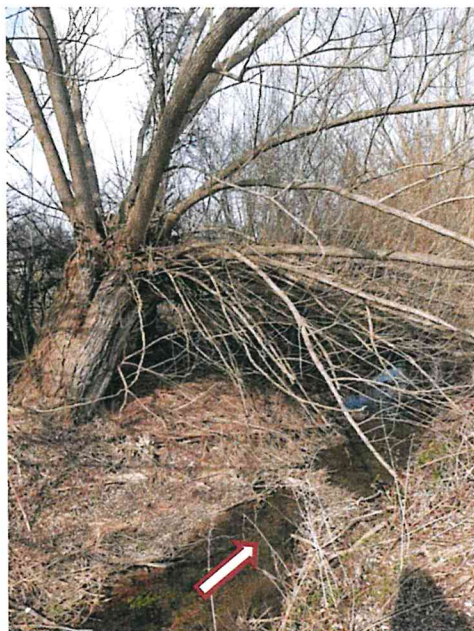
In Fließrichtung links brechen die Kopfweiden auseinander und bedürfen einer dringenden Gehölzpflege durch die Gemeinde Dachwig. Das Schnittgut ist im Zuge der Pflegemaßnahmen aus dem Abflussprofil zu entfernen. Die Beauftragung der Pflegemaßnahmen erfolgt über die Untere Wasserbehörde.

**Abbildung 47: Gehölzpflegemaßnahmen**

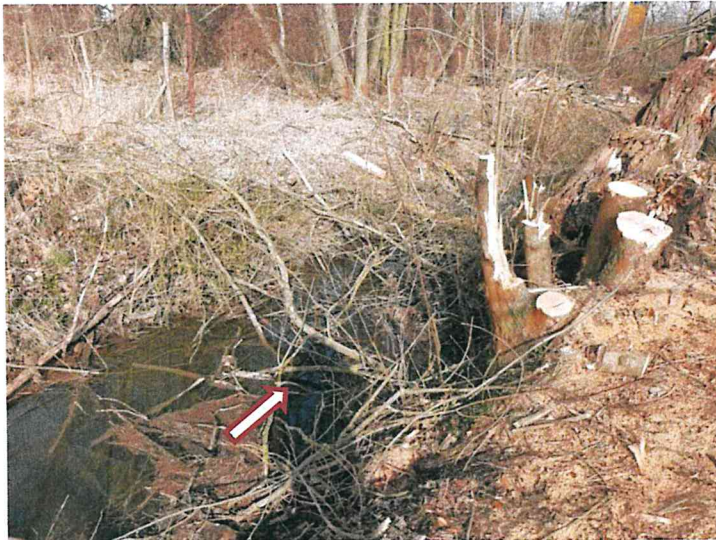
Etwa 20 m vor der Ortslage wurden unsachgemäße Gehölzfällungen im rechtsseitigen Böschungsbereich (vermutlich im Jan/Feb 2022) durchgeführt. Sämtliches Schnittgut ist aus dem Fließquerschnitt durch den Verursacher zu entfernen, der Verursacher ist durch die Untere Wasserbehörde zu beauftragen.

**Abbildung 48: Schnitтарbeiten vor der Ortslage**

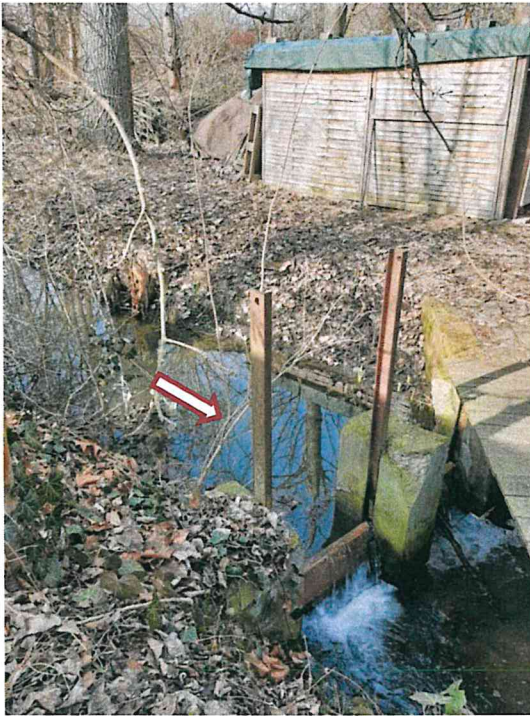
Auf Höhe des Grundstücks Molkereiweg 5 befindet sich eine Stau einrichtung. Durch die Untere Wasserbehörde wird die Anlage hinsichtlich Ihrer Funktion überprüft.

**Abbildung 49: Wehranlage**

Sollte es sich um eine intakte Stau einrichtung handeln, sind an den Gewässerunterhaltungsverband Gera/Gramme die wasserrechtliche Genehmigung einschließlich der dazugehörigen Planungsunterlagen zu übergeben und der Eigentümer zu benennen. Im Ergebnis dessen, kann das Bedienregim durch die Untere Wasserbehörde festgelegt werden.

Falls es sich nicht mehr um eine intakte Anlage handelt, die den Anforderungen entspricht, ist durch die zuständige Wasserbehörde gemäß § 34 WHG die Durchgängigkeit des Jordans wieder herstellen zu lassen. Die Feststellung und Beauftragung erfolgt durch die Untere Wasserbehörde.

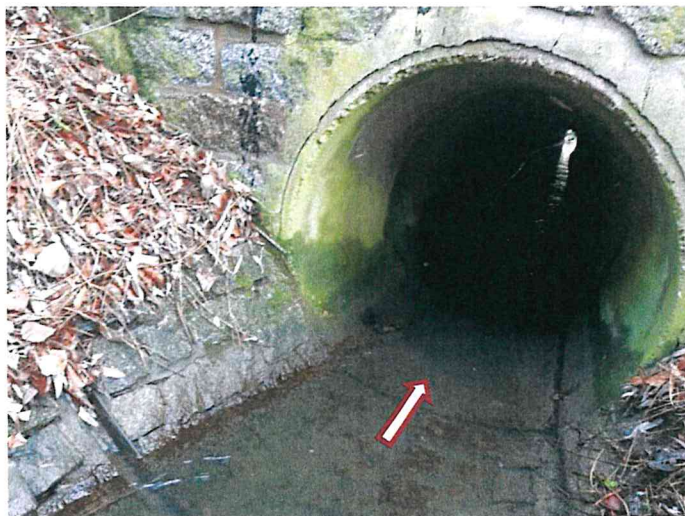
Unter der Straße "Molkereiweg" befindet sich ein Durchlass. Dieser ist intakt. Für die Unterhaltung und bauliche Instandhaltung ist der Eigentümer zuständig.

**Abbildung 51: Durchlass Molkereiweg**

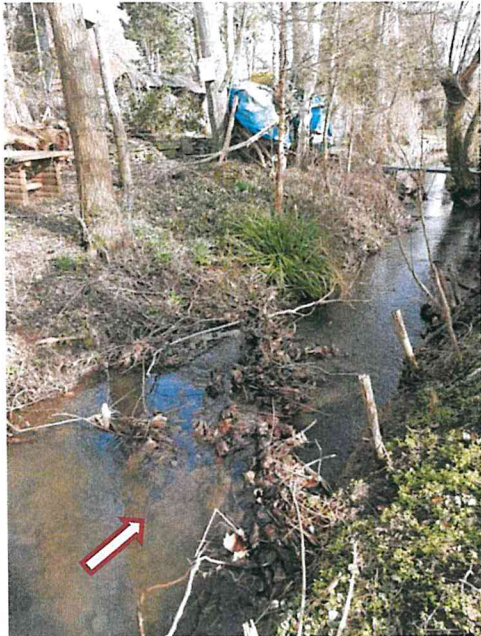
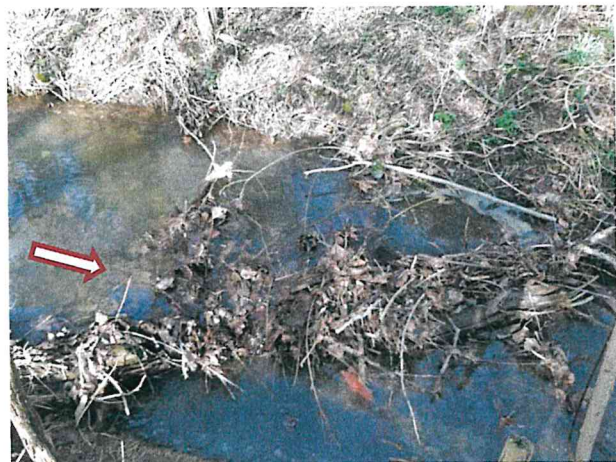
Innerhalb des vorgenannten Abschnitts haben sich kleinere Abflusshindernisse ausgebildet. Diese werden als Ad-hoc-Maßnahmen durch den GUV kurzfristig beseitigt, um einen ordnungsgemäßen Oberflächenwasserabfluss wieder zu gewährleisten.

Abbildung 52: Ausprägung eines Abflusshindernisses    Abbildung 53: Abflusshindernis

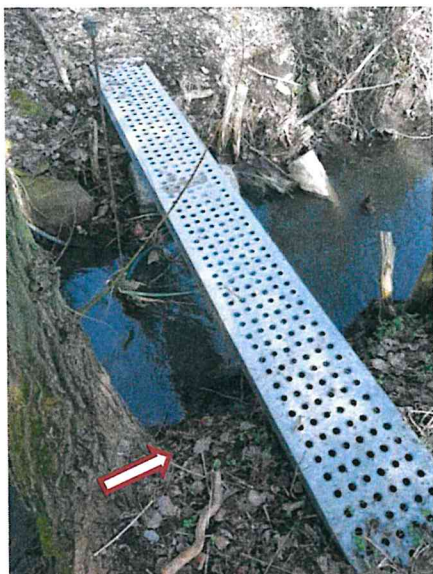
Die vorgefunden Stege, Treppen, Uferverbauten und Wasserentnahmestellen werden durch die Untere Wasserbehörde überprüft.

Abbildung 54: Steg mit Entnahmestelle

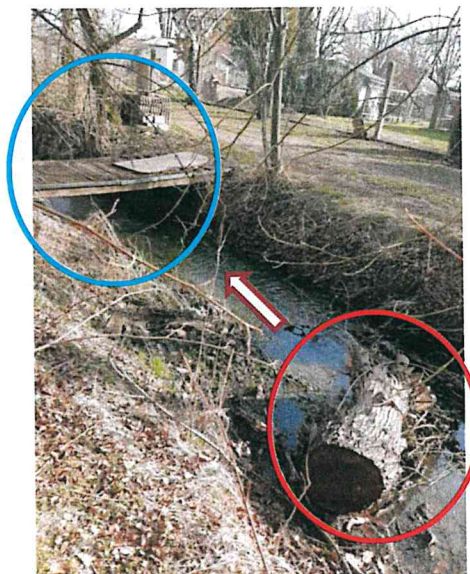
Abbildung 55: instabiler Steg, Schwemmgut

Der Baumstumpf ca. 50 m oberhalb der Bahnhofstraße wird im Zuge der Schwemmgutbeseitigung GUP2022 aus dem Gewässerprofil entfernt bevor es zur Verkläuerung des gesamten Gewässerlaufs durch weiteres Treibgut kommt.

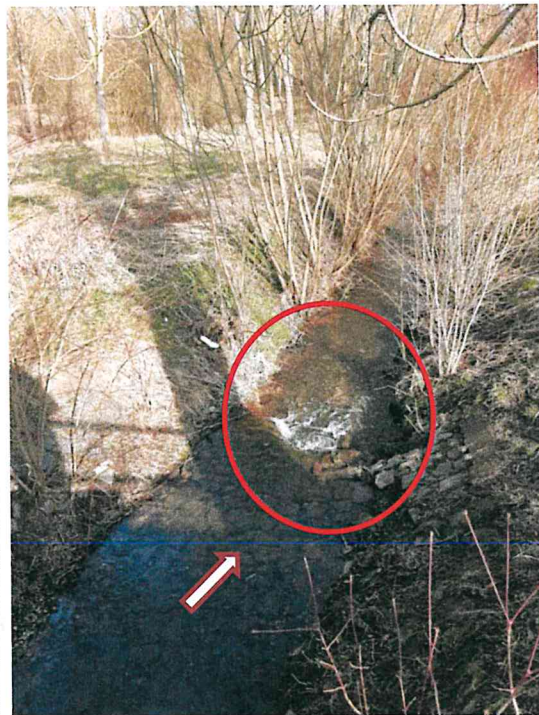
Unterhalb der Radwegebrücke (in Verlängerung des Witterdaer Wegs) befindet sich ein Sohlspung. Die Pflasterung wurde breitflächig unterspült. Das ausgebrochene Pflaster ist vermutlich mit der Neuerrichtung der Brücke 1998 hergestellt wurden, die Untere Wasserbehörde überprüft insofern die damaligen

Abbildung 57: Sohl sprung

Genehmigungsunterlagen. Weiterhin teilt die Untere Wasserbehörde die Zuständigkeit zur Instandsetzung den jeweils Betroffenen mit.

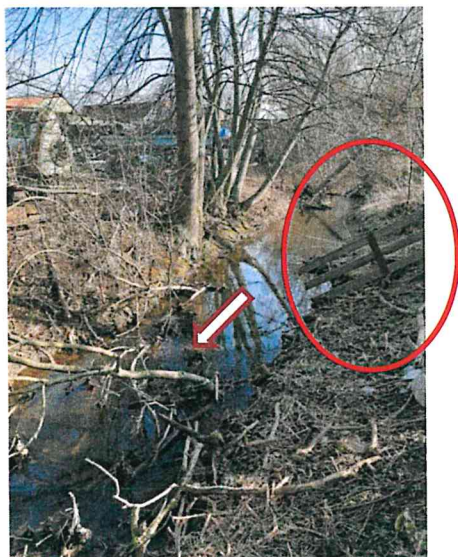
Zwischen der Straßenbrücke B176 und der Lange Straße ist kein Unterhaltungsweg vorhanden. Einzelnes heruntergebrochenes Totholz befindet sich im Abflussprofil. Dieses wird im Rahmen einer Ad-hoc-Maßnahme durch den Gewässerunterhaltungsverband beräumt.

Abbildung 58: heruntergebrochenes Totholz

Die im Böschungsbereich eingebauten Zäune in Querrichtung zum Gewässer sind vom Eigentümer oder den angrenzenden Grundstückseigentümern zurückzubauen (z.B. Abbildung 58). Die Beauftragung erfolgt über die Untere Wasserbehörde.

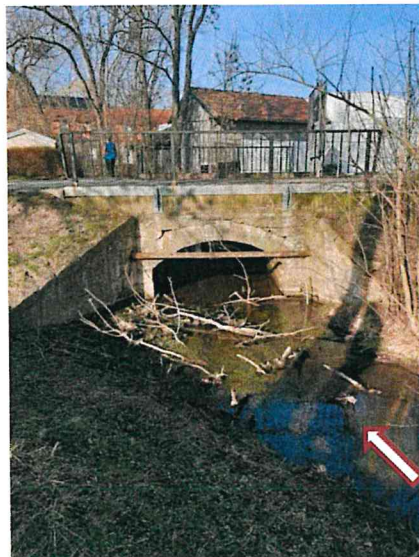
Abbildung 59: Schwemmgut

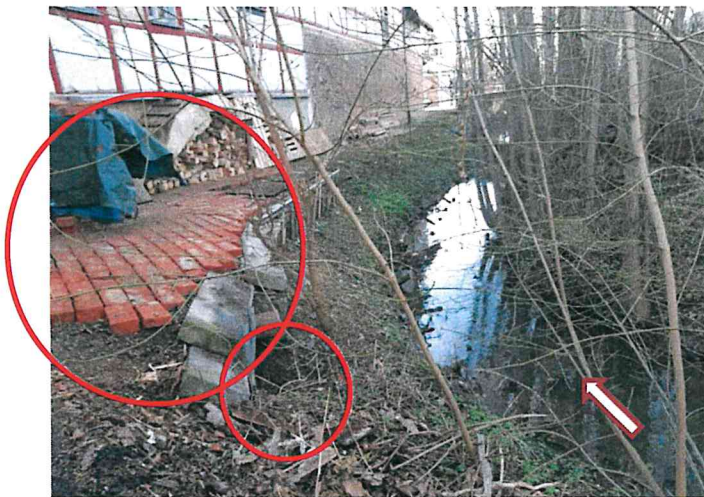
Der Grundstückseigentümer Lange Straße 58 (Flurstück 791, Flur 9, Gemarkung Dachwig) hat entlang des Jordans einen Uferverbau errichtet. Mittels diesem wurde eine Oberfläche geschaffen um Holz und andere Materialien abzulagern. Da es sich um ein öffentliches gewässerbegleitendes Wegegrundstück handelt, ist der Rückbau durch die Untere Wasserbehörde zu beauftragen. Dabei sind die Einleitungen und nicht sachgerechte Trassen- und Leitungsverläufe ebenso durch die Untere Wasserbehörde zu überprüfen.

Abbildung 60: Uferverbau, Ablagerungen und Einleitung

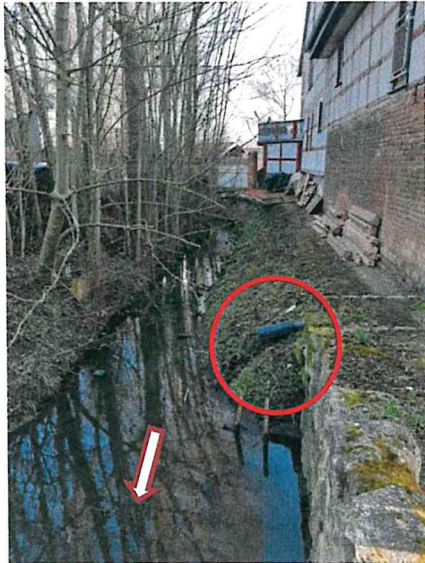
Abbildung 62: Einleitungen

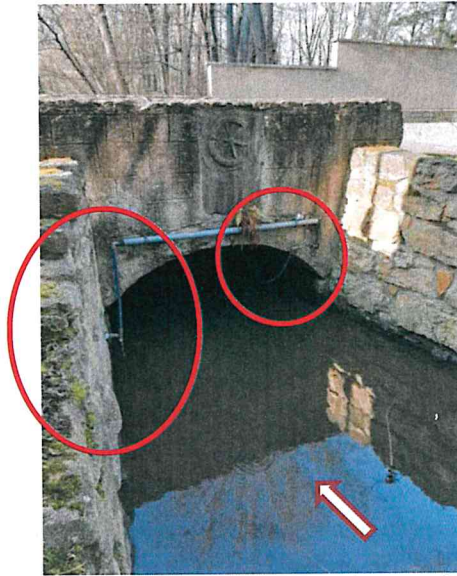
Abbildung 63: Trassen- und Leitungsverläufe

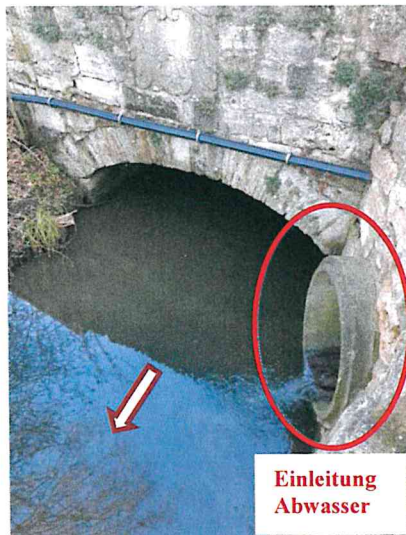
Unterhalb der Friedhofsstraßenbrücke mündet linksseitig ein (Abwasser-) Kanalrohr DN 1000 ein. Dieses war im Rahmen der Begehung wasserführend. Auch im Unterstrom befindet sich eine Leitung an die Brücke gedübelt. Der Verlauf einschließlich der Genehmigung wird durch die Untere Wasserbehörde überprüft.

Abbildung 64: Friedhofsbrücke von Unterstrom aus

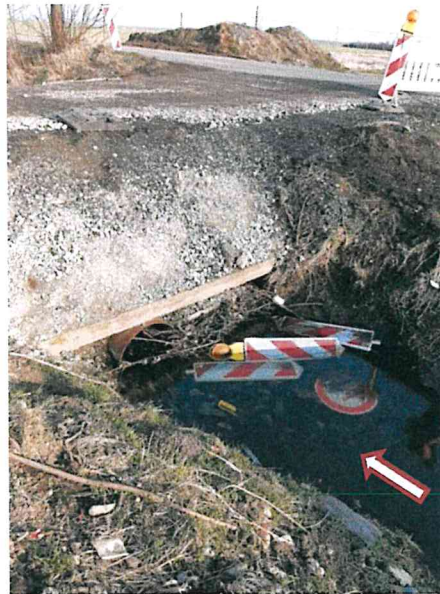
Nach etwa 120 m mündet linksseitig der aus Döllstädt kommende Korngraben in einem offenen Gewässerprofil in den Jordan ein.  
 Auf Höhe der Straße "Am Niedertor" wird gerade die Wegebrücke instandgesetzt. Im Zuge der Ausführung wurden Verrohrungen für die bauzeitliche Umfahrung in den Jordan eingebracht. Teilweise liegen die Baustellenbegrenzungen und -schilder im Gewässer. Die Untere Wasserbehörde setzt sich kurzfristig mit der Baufirma in Verbindung, um den Zustand beseitigen zu lassen.

Abbildung 66: Umfahrung, Verrohrung

Die Verrohrungen sind tagtäglich von der Baufirma freizuhalten.
