Niederschrift über die Verbandsschau des Bachmannsgrabens in Erfurt-Marbach am 06.04.2022

Gemäß Beschluss des Vorstandes 2-07/2022 vom 24.03.2022 wird die Verbandsschau des GUV Gera/Gramme am Bachmannsgraben in Erfurt- Marbach am 06.04.2022 durchgeführt.

Bachmannsgraben vom Beginn der Marbacher Höhe bis zur Einmündung in den Marbach im Birnbaumweg

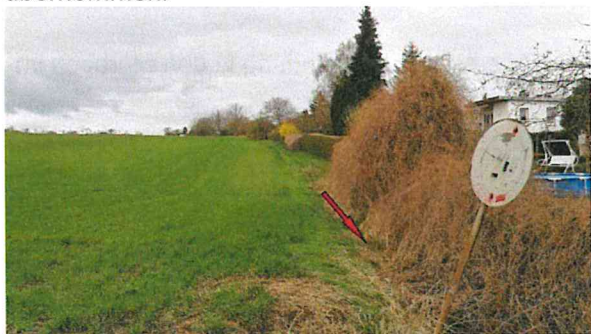
Foto 1 Wiederherstellung des Abflussprofils erforderlich

Im oberen Bereich des Bachmannsgrabens muss das Abflussprofil wieder hergestellt werden. Diese Arbeiten sind als Maßnahmen (Freischnitt und Beräumung der Sohle) in den Basisplan von PROGEMIS eingetragen und werden voraussichtlich in den Gewässerunterhaltungsplan 2023 übernommen.

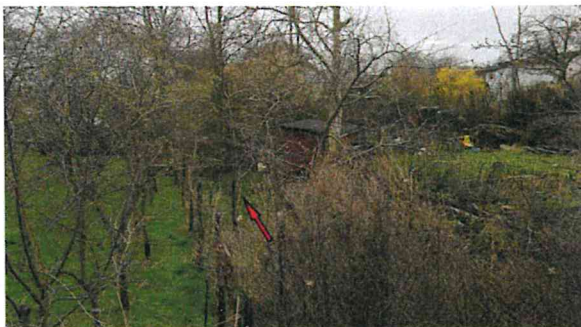
Im anschließenden Bereich führt der Bachmannsgraben (Grundstück im Eigentum der Stadt Erfurt; Gem. Marbach, Flur 4, Flurstück 314) durch die Kleingartenanlage 029 "Marbach 1" (1) und ist nicht zugänglich, da mehrere Zäune quer durch das Abflussprofil gebaut wurden. Der Unterhaltungszustand konnte somit nicht festgestellt werden.

Foto 2 Blick von oberhalb der Gartenanlage

Durch die Untere Wasserbehörde muss der Kleingartenverein aufgefordert werden, die Zugänglichkeit wieder herzustellen und somit die Zäune und Tore aus dem Abflussprofil zu entfernen.
 Im anschließenden Bereich bis zur Straße Marbacher Höhe muss das Abflussprofil auf der gesamten Länge (ca. 167 m) ab der Gartenanlage wieder hergestellt werden.
 Diese Arbeiten werden als Maßnahme in den Basisplan von PROGEMIS eingetragen und voraussichtlich in den Gewässerunterhaltungsplan 2023 übernommen.

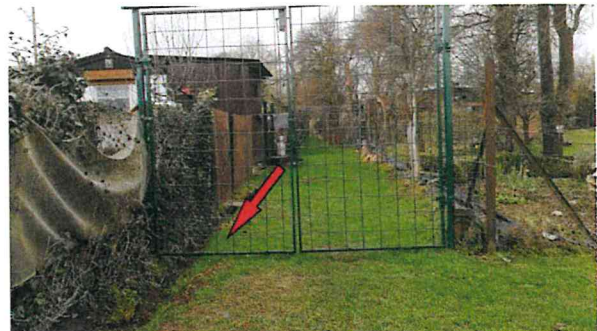
Foto 3 Blick von unterhalb der GA entgegen der Fließrichtung

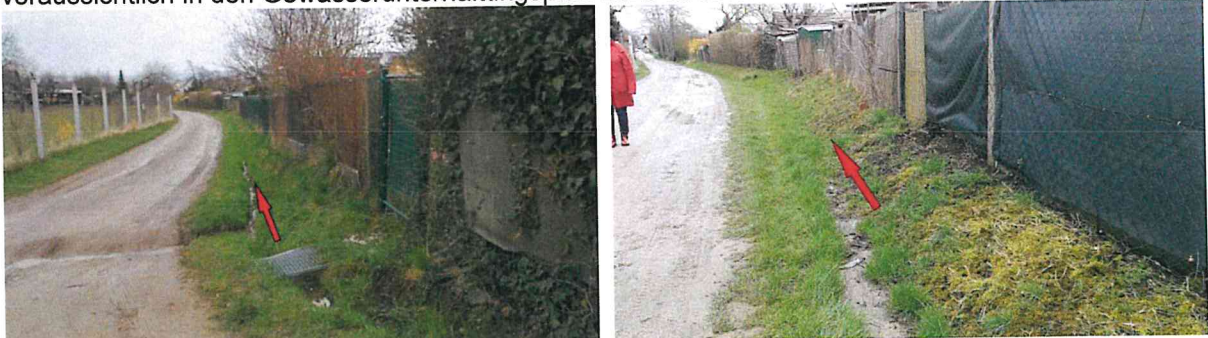
Foto 4 und 5 Wiederherstellung des Grabenprofils erforderlich

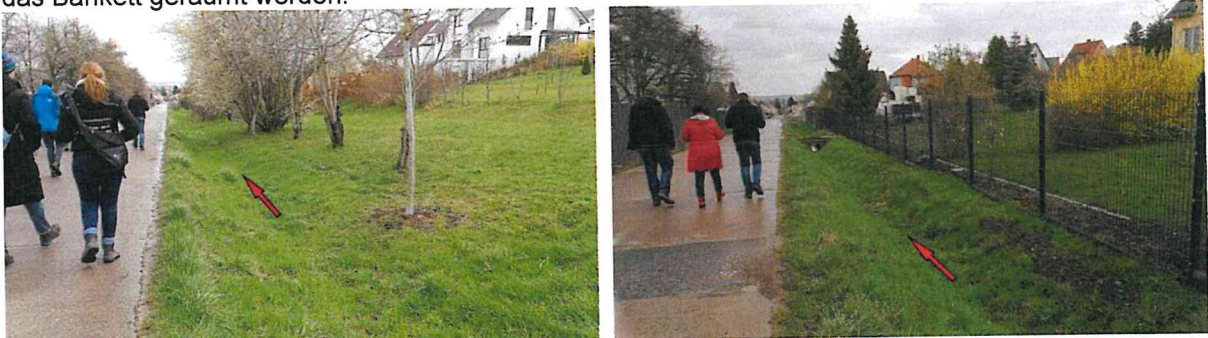
Foto 6 und 7 Profilierung des Abflussprofils durch GUV und Beäumung des Banketts durch das TVA

Auf der gesamten Länge dieses Abschnitts (ca. 464 m) ist eine Profilierung des Gewässers erforderlich. Diese Arbeiten werden als Maßnahme in den Basisplan von PROGEMIS eingetragen und voraussichtlich in den Gewässerunterhaltungsplan 2023 übernommen.
 Durch Anwohner und die Mitglieder des Ortsteilrates wurde bemängelt, dass zwischen der Marbacher Höhe und der Stendaler Str. bei Regenwetter das Wasser auf der Straße fließt und aufgrund des hohen Banketts nicht in den Graben gelangen kann. Hier muss durch das Tiefbau- und Verkehrsamt das Bankett geräumt werden.

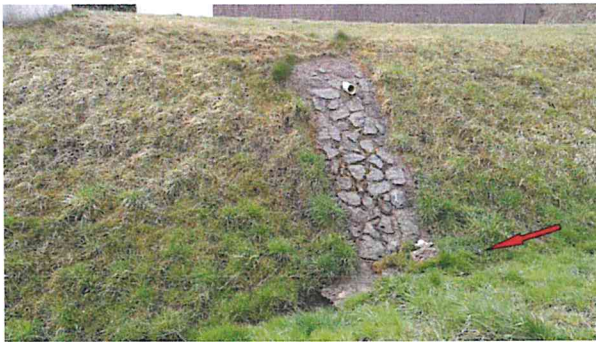
Foto 8 Sicherung der Ausspülungen in der Sohle

Auf der gesamten Strecke befinden sich mehrere Ausläufe. Beim Auslauf Foto 8 muss die Sohle durch den GUV mit Wasserbausteinen gesichert werden. Diese Arbeiten werden als Maßnahme in den Basisplan von PROGEMIS eingetragen und voraussichtlich in den Gewässerunterhaltungsplan 2023 übernommen.

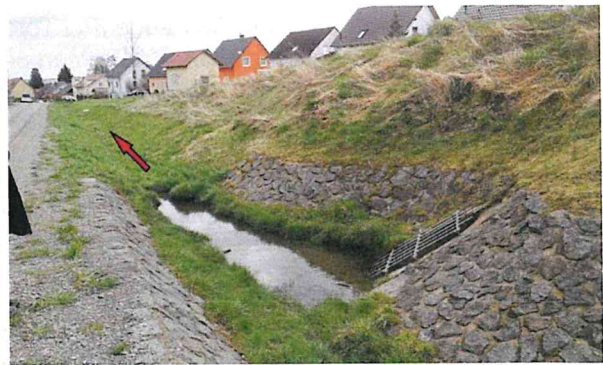
Foto 9 Beräumung von Ablagerungen aus der Sohle

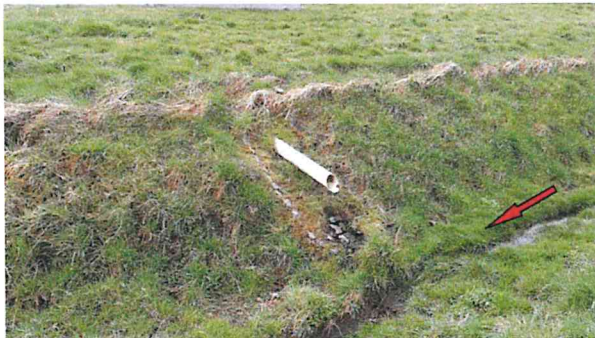
Foto 10 Einkürzung des Auslaufrohres durch den Entwässerungsbetrieb

Die Einkürzung des Auslaufrohres im Foto 10 muss durch die Untere Wasserbehörde vom Eigentümer (Erfurter Entwässerungsbetrieb) gefordert werden.

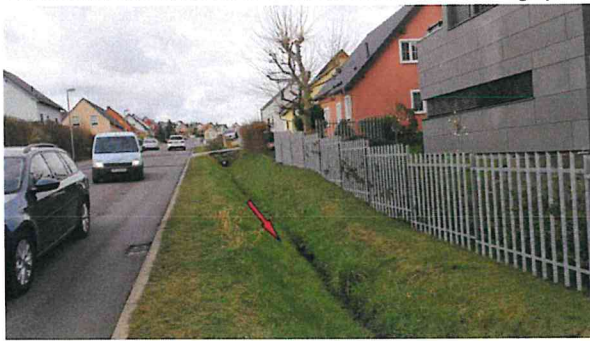
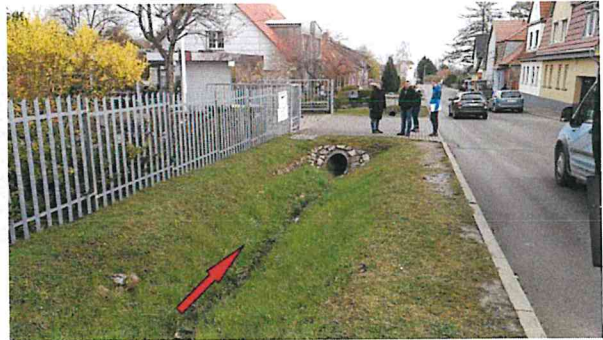
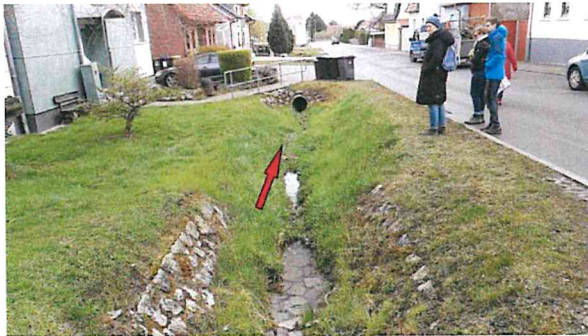
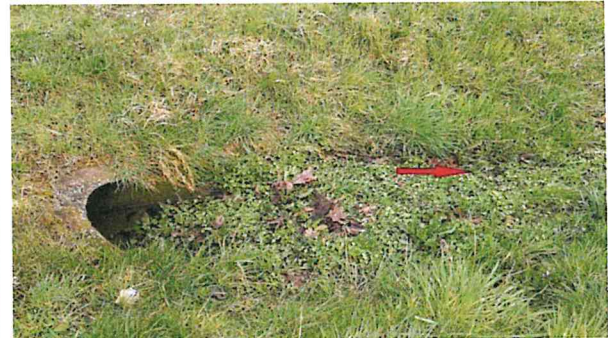
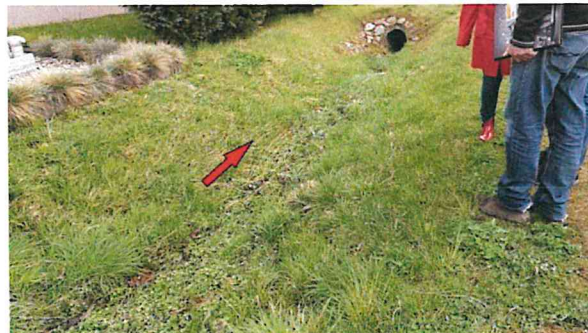
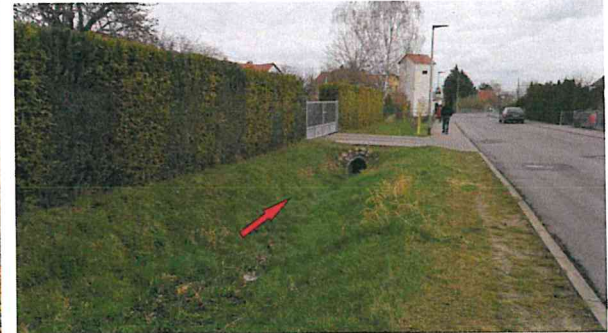
Foto 11 bis 16 Nachprofilierung des Gewässers erforderlich

Auf der gesamten Länge dieses Abschnitts (ca. 241 m) ist eine Profilierung des Gewässers erforderlich. Diese Arbeiten werden als Maßnahme in den Basisplan von PROGEMIS eingetragen und voraussichtlich in den Gewässerunterhaltungsplan 2023 übernommen.

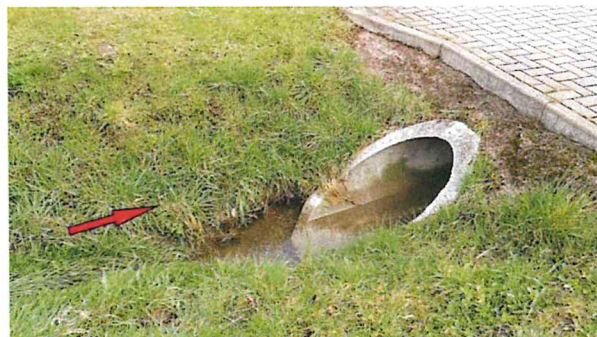
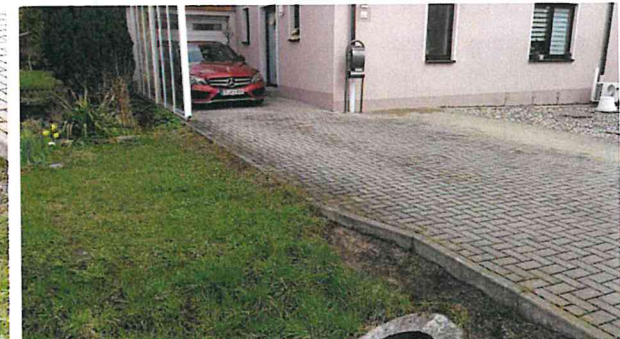
Foto 17 und 18 Sicherung des Durchlasses erforderlich

Die Ausspülungen am Durchlass (Zufahrt zum Grundstück Rochlitzer Str. 32 a) müssen durch den Eigentümer mit Wasserbausteinen gesichert werden, dazu muss die Untere Wasserbehörde den Grundstückseigentümer auffordern.

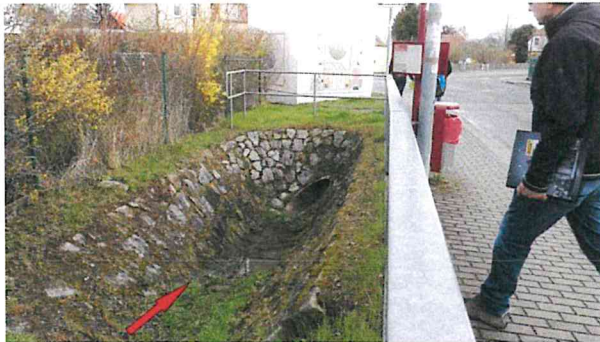
Foto 19 Einlauf Durchlass Schwarzburger Str.

Am Einlauf des Durchlasses durch die Schwarzburger Str. war ursprünglich ein Einlaufgitter vorhanden, dies wurde zwischenzeitlich abgebaut. Die Unterhaltung des ca. 49 m langen Durchlasses einschließlich Einlaufbereich obliegt dem Tiefbau- und Verkehrsamt.

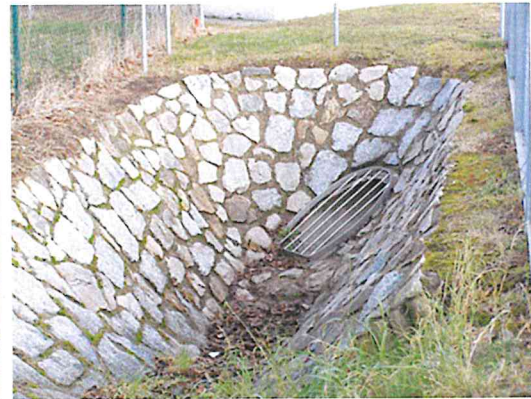
Foto 20 aus dem Jahr 2008 Einlauf mit Gitter

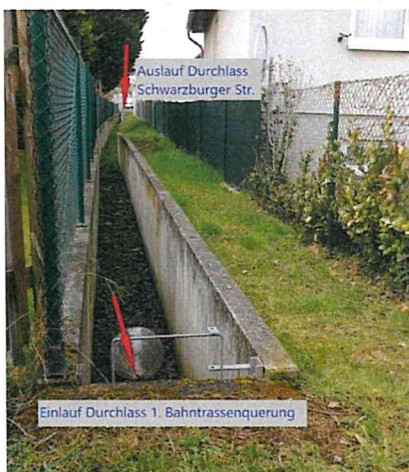
Foto 21 Blick entgegen der Fließrichtung von 1. Bahndurchlass Richtung Schwarzburger Str.

In diesem Abschnitt sind keine Unterhaltungsarbeiten durch den GU erforderlich.

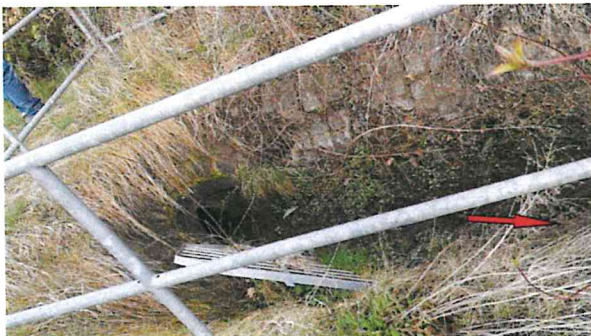
Foto 22 Auslaufgitter 1. Bahnquerung

An den Bahnquerungen und an dem Wegedurchlass befinden sich Ein- und Auslaufgitter, die teilweise offen standen. Die Untere Wasserbehörde muss mit den zuständigen Ämtern der Stadt Erfurt klären, ob diese Rechen noch erforderlich sind. Die Reinigung obliegt den jeweiligen zuständigen Ämtern und nicht dem GUV Gera/Gramme.

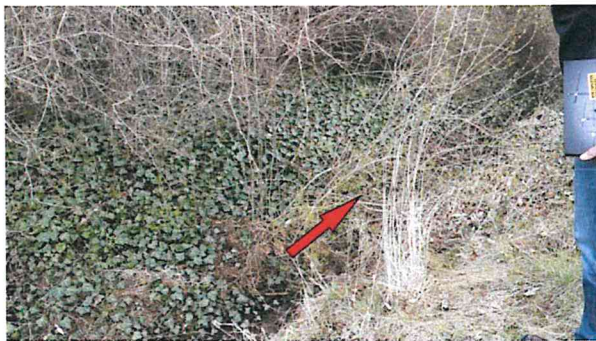
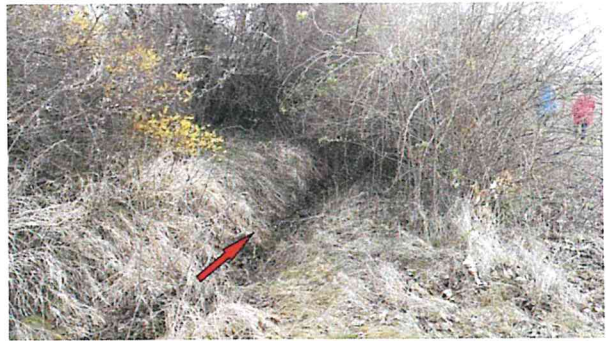
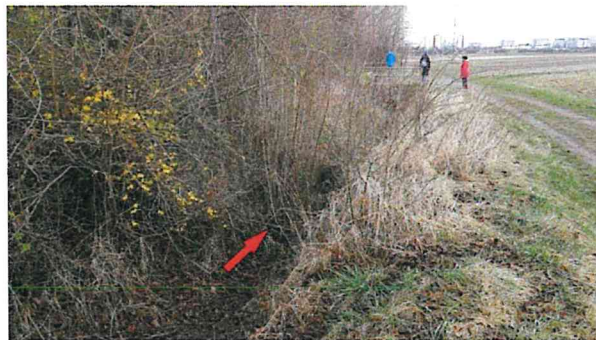
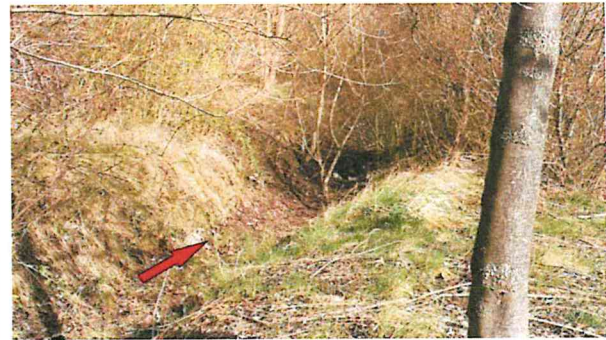
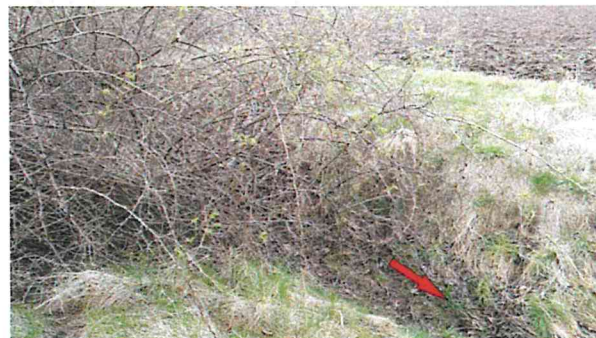
Foto27 bis 31 teilweise zugewachsenes Abflussprofil

In diesem Abschnitt muss in Teilbereichen das Abflussprofil freigeschnitten werden. Diese Arbeiten werden als Maßnahme in den Basisplan von PROGEMIS eingetragen und voraussichtlich in den Gewässerunterhaltungsplan 2023 übernommen. An einigen Stellen hat sich schon Schwemmgut abgelagert, dies wird als ad-hoc- Maßnahme kurzfristig durch den GUV Gera/Gramme beseitigt.

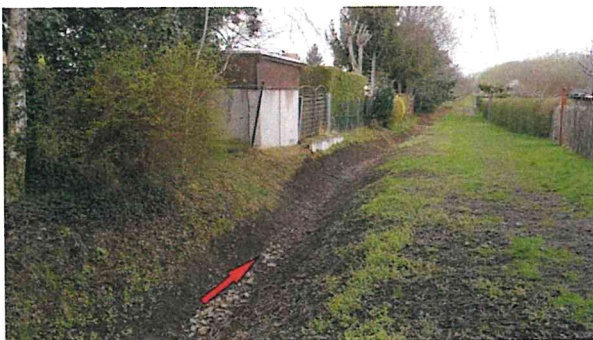
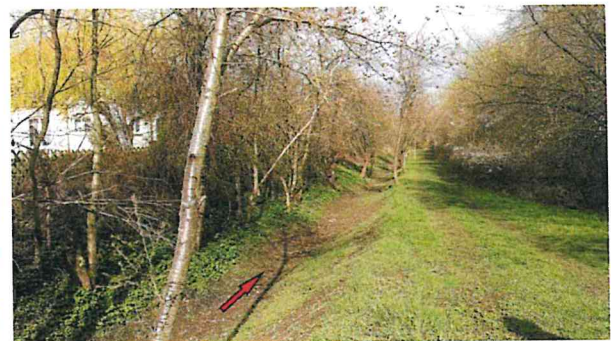
Foto 32 und 33 beräumtes Abflussprofil- Rasenansaat erforderlich

Der Bachmannsgraben wurde auf der gesamten Länge (ca. 350 m) im Rahmen des GUP 2021 freigeschnitten und das Abflussprofil wurde grundgeräumt. Als ad-hoc-Maßnahme muss hier noch kurzfristig die Rasenansaat erfolgen.

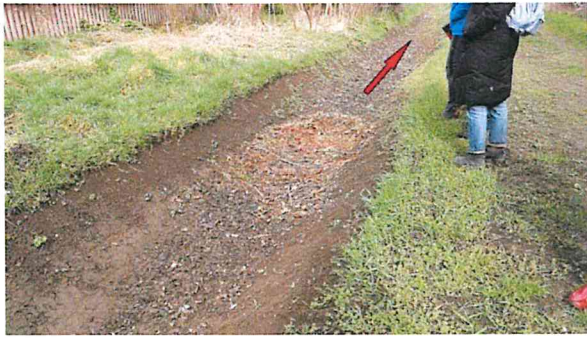
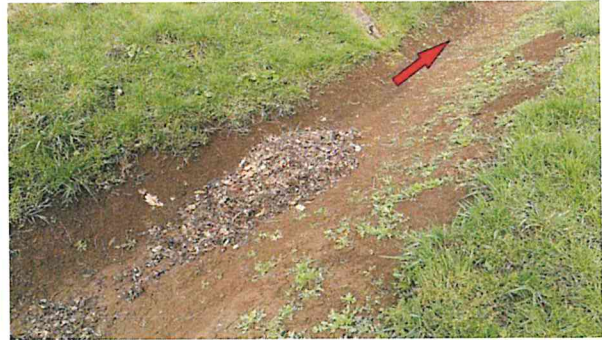
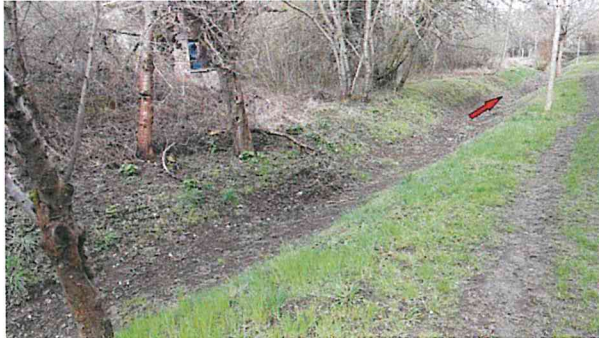
Foto34 bis 36 Schwemmgutablagerungen

Aufgrund des sehr geringen Gefälles hat sich an mehreren Stellen Schwemmgut aus Laub und Ästen gebildet, dies wird als ad-hoc-Maßnahme kurzfristig durch den GUV Gera/Gramme beseitigt.

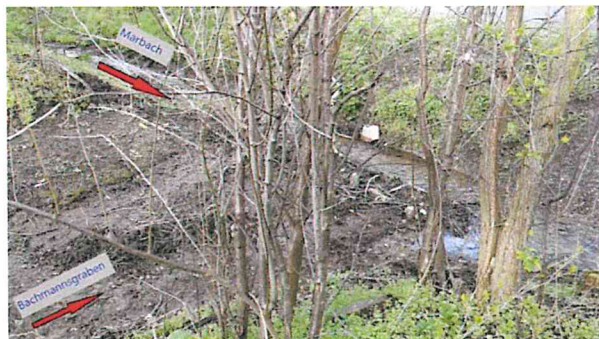
Foto 37 Schwemmgutablagerungen im Mündungsbereich von Bachmannsgraben und Marbach

Das Schwemmgut im Mündungsbereich von Bachmannsgraben und Marbach muss als ad-hoc-Maßnahme kurzfristig durch den GUV beseitigt werden.
