Niederschrift über die Verbandsschau des Jordans im Kreis Sömmerda am 11.04.2022

3. Geschauter Bereich

Jordan von der Gemeindegrenze zu Dachwig (Kreis Gotha) bis zur Einmündung in die Mahlgera in Ringleben.

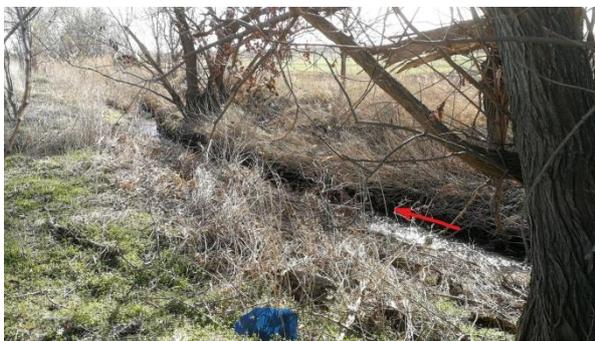
In diesem Abschnitt ist ein guter Gehölzbestand vorhanden, der teilweise einer Pflege durch die Gemeinde bedarf.

Foto 1 Pflege Gehölzbestand durch Gemeinde erforderlich

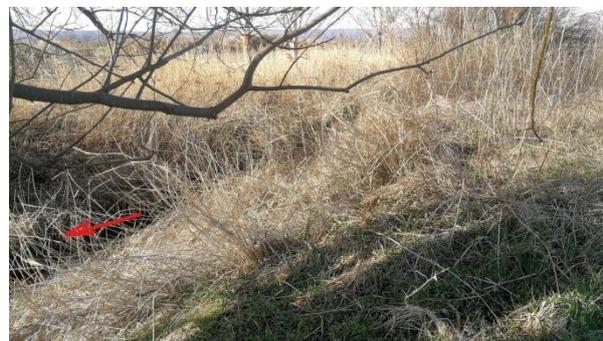
Foto 2 teilweise Schilfbestand auf beiden Böschungen

Das Gewässer kann noch frei fließen, Schilfbestand existiert nur auf den Böschungen. Dieser Schilfbestand muss abschnittsweise gemäht und beseitigt werden. Teilweise stehen Büsche sehr tief im Abflussprofil, hier ist ein Schnitt auf Stock erforderlich. Diese Maßnahmen müssen in den Basisplan im PROGEMIS eingetragen werden.

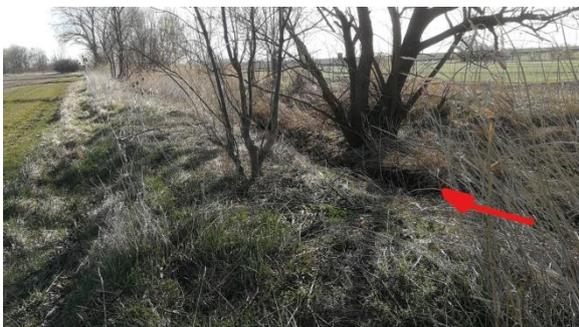
Foto 3 linksseitig ist ein Damm vorhanden (wahrscheinlich Aushub einer früheren Grundräumung)

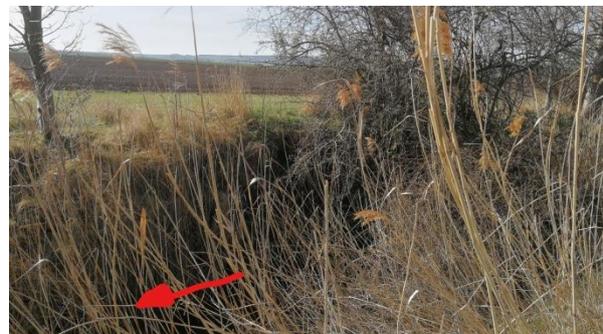
Foto 4 Büsche im Abflussprofil führen zu Abflusshindernissen

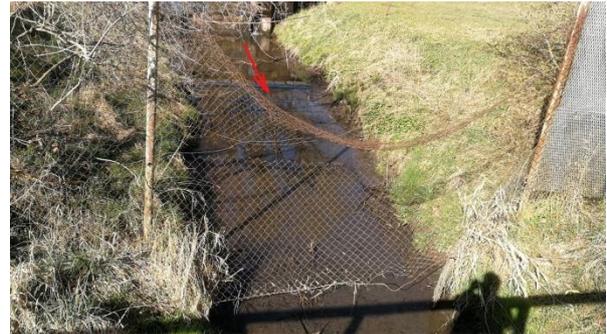
Foto 8 defekte Einzäunung der Stauanlage

Für die Herstellung der ökologischen Durchgängigkeit ist der Wasserrechtsinhaber zuständig. Die UWB fordert die Geratal Agrar GmbH & Co.KG auf, die Einzäunung zu reparieren und so zu errichten, dass diese nicht zur Abflussbehinderung führt.

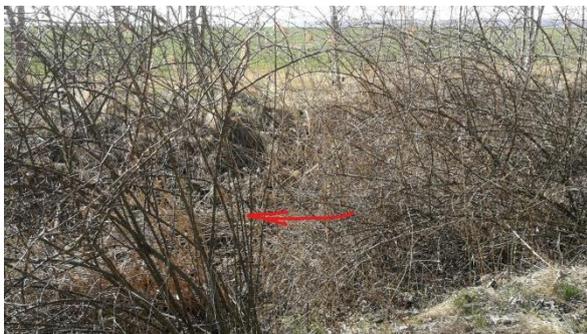
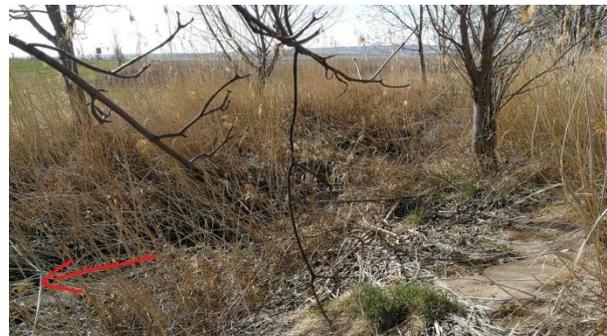
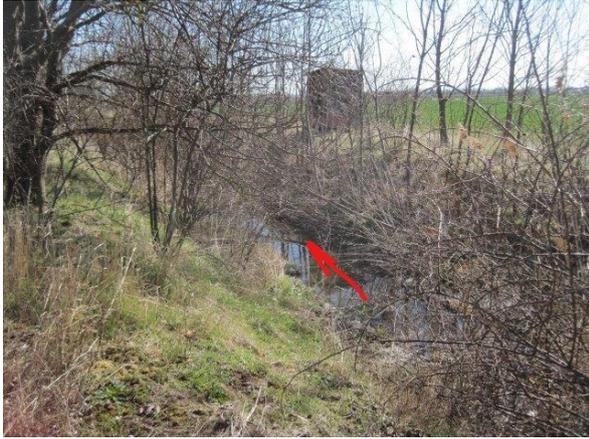
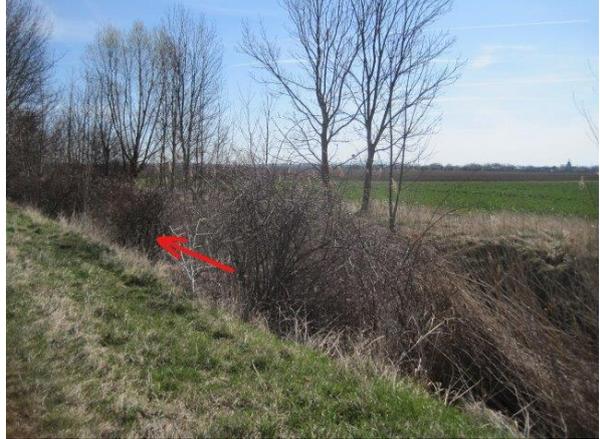
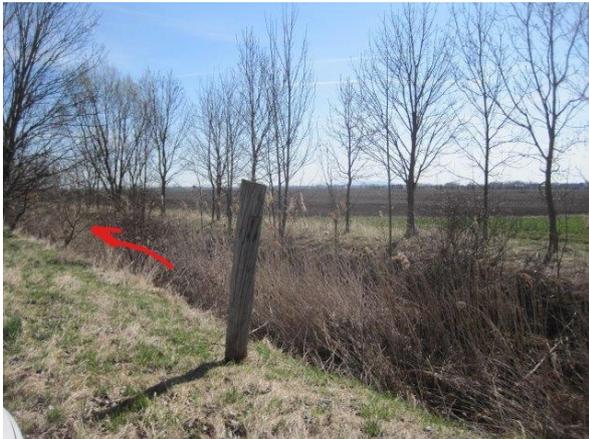
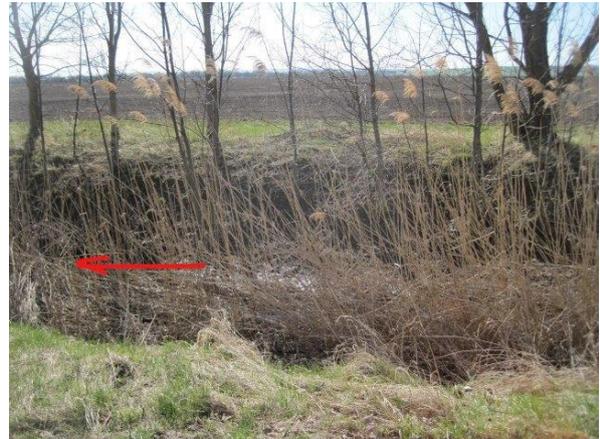
Ab der Gasleitungsquerung findet man den Schilfbewuchs vermehrt auch in der Sohle. Gemeinsam mit mehreren Büschen im Abflussprofil führt das zur Abflussbehinderung und zu Schwemmgutansammlungen, teilweise auch mit Unrat versetzt. Dieser Schilfbestand muss auch hier abschnittsweise gemäht und beseitigt werden.

Foto 15 bis 20 Schilf und Sträucher behindern den Abfluss und führen zu Schwemmgutansammlungen

Nach der Schilfentnahme muss vor allem im Bereich vor der B4 überprüft werden, ob die verlandete Gewässersohle geräumt werden muss. Teilweise stehen Büsche sehr tief im Abflussprofil, hier ist ein Schnitt auf Stock erforderlich. Diese Maßnahmen müssen in den Basisplan im PROGEMIS eingetragen werden.

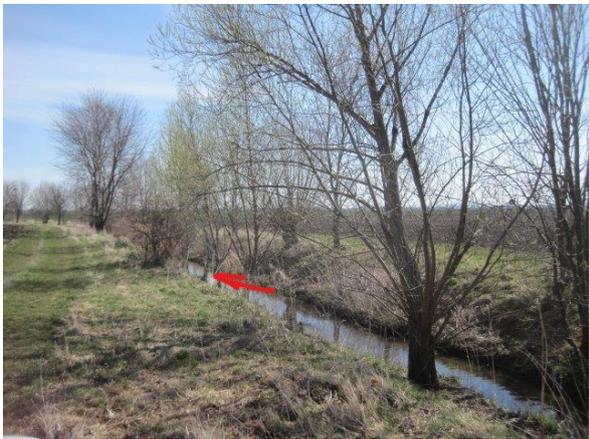
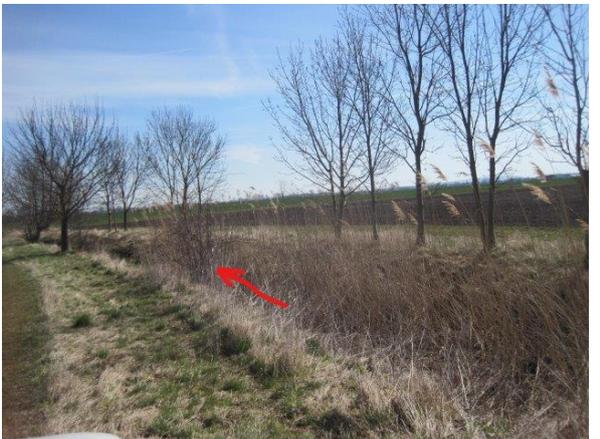
Foto 21 und 22 offene Bereiche und stark mit Schilf zugewachsene Bereiche wechseln sich ab

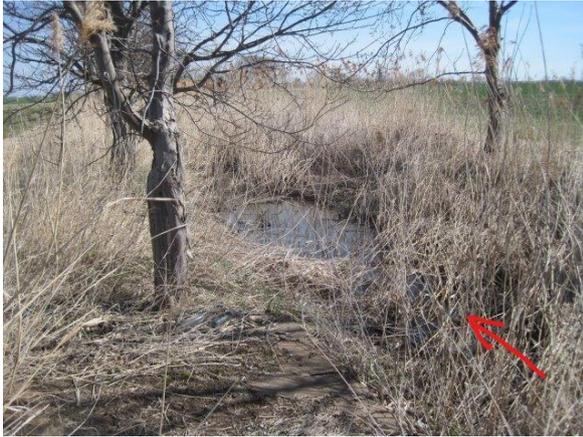
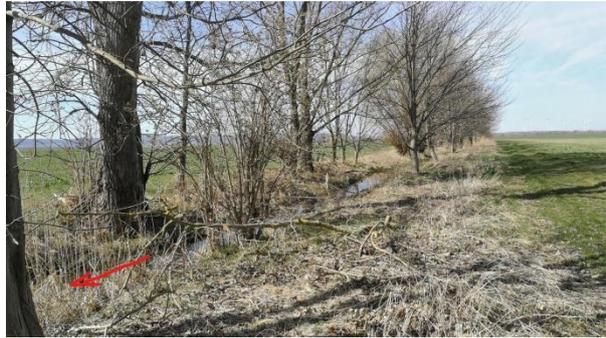
Foto 23 und 24 vor der B4- Brücke teilweise verlandetes Abflussprofil, eventuell Grundräumung der Gewässersohle erforderlich

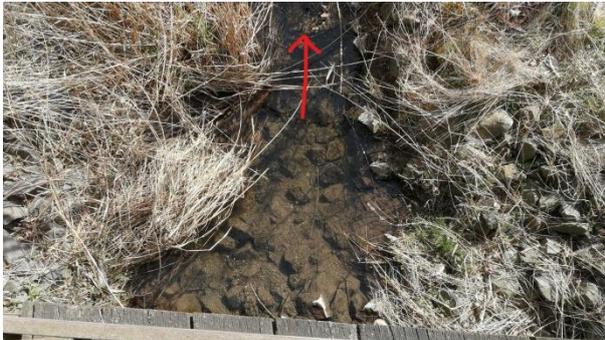
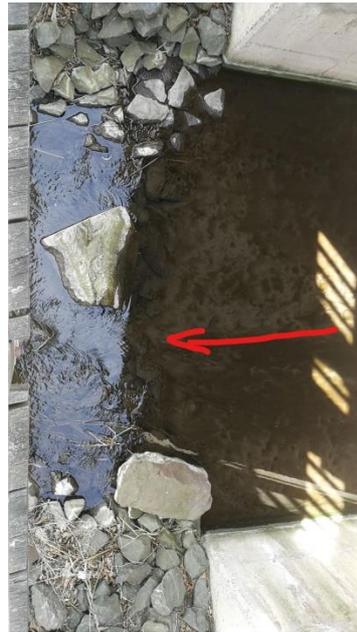
Im Bereich direkt unter der B4- Brücke und der Radwegbrücke haben sich die Wasserbausteine der Befestigung unter den Brücken verschoben und bilden ein Abflusshindernis (kleiner Höhenversatz), so dass der Jordan nach oberhalb zurückgestaut wird. Durch die UWB ist der Baulastträger der Brücken aufzufordern, die Steine aus der Sohle zu entfernen.

Foto 26 und 27 Wasserbausteine in der Sohle unter den Brücken

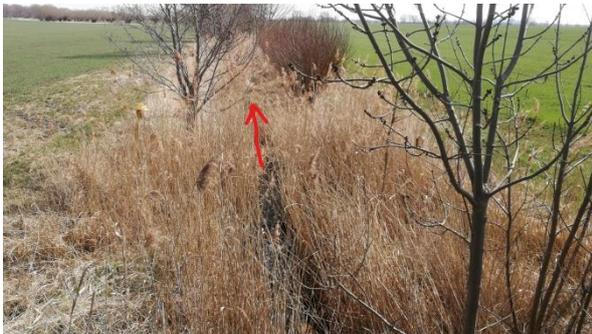
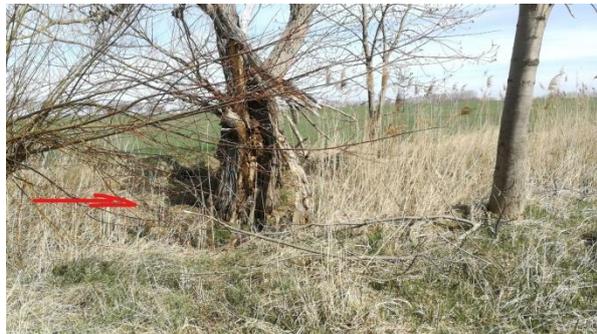
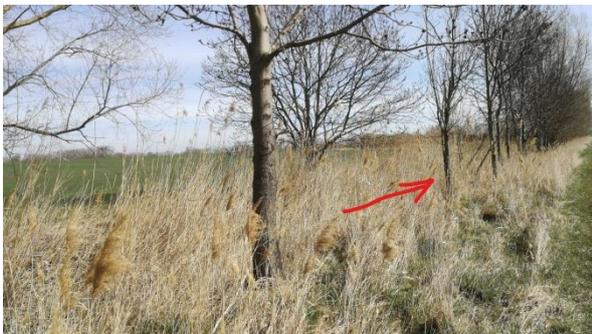
Ab der B4 findet man den Schilfbewuchs fast ausschließlich auch im Abflussprofil, das führt zur Abflussbehinderung. Dieser Schilfbestand muss auch hier abschnittsweise gemäht und beseitigt werden.

Foto 28 bis 30 starker Schilfbewuchs über das gesamte Abflussprofil

Diese Maßnahmen müssen in den Basisplan im PROGEMIS eingetragen werden.

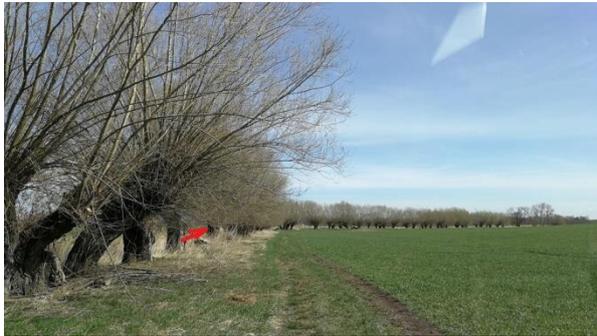
Foto 31 und 32 alter Kopfweidenbestand

Der vorhandene Kopfweidenbestand bedarf einer ständigen Pflege durch die Grundstückseigentümer.

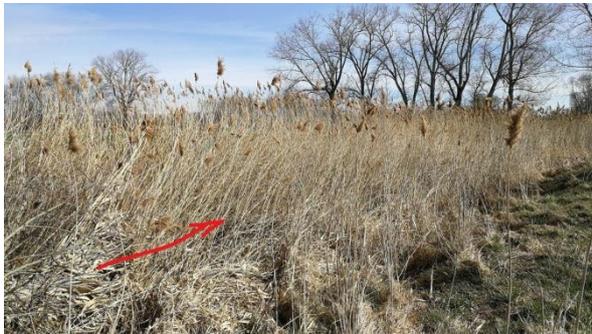
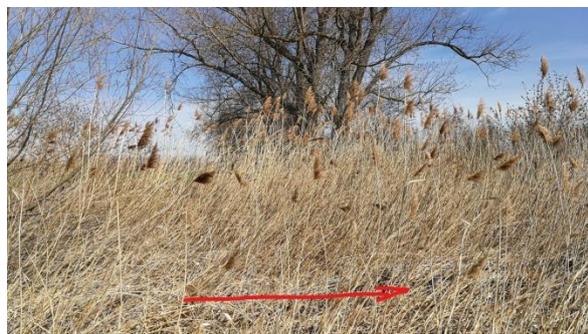
Foto 34 und 35 Schilfbestand an der Ausleitung des Pferdeflexgrabens.

Eine Ausleitung von Wasser aus dem Jordan in den Pferdeflexgraben ist derzeit augenscheinlich nicht möglich. Durch die UWB ist zu überprüfen, ob diese Ausleitung weiterhin erhalten bleiben muss. Es handelt sich um ein Bauwerk der Gemeinde Gebesee.

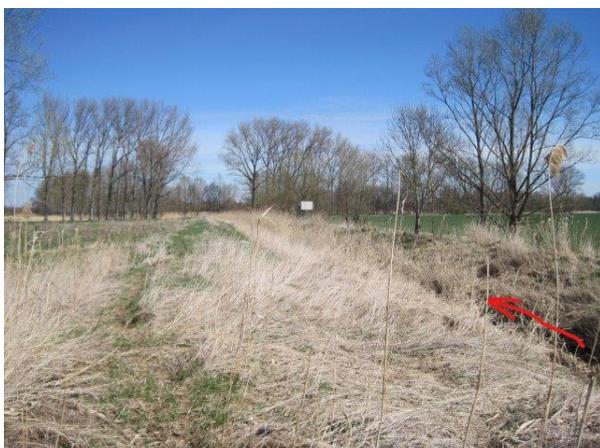
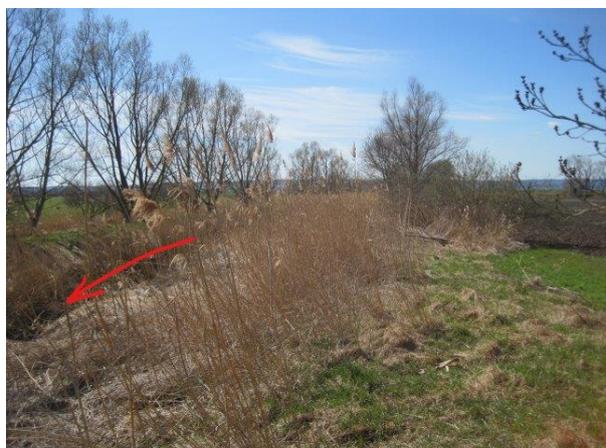
Im Bereich des Pferdeflexgrabens läuft der rechts- und linksseitige Hochwasserschutzdeich (Rückstaudeich der Gera) im Gelände aus. Gemäß ThürWG Anlage 6 befindet sich dieser Deich in der Unterhaltungslast des Landes Thüringen. Die UWB muss den Unterhaltungspflichtigen der Deiche zur Pflege auffordern, in Teilbereichen ist die Dammkrone zerfahren. Weiterhin muss durch die UWB die genaue Länge der Hochwasserschutzdeiche geklärt werden.

Foto 36 und 37 Zustand der Deiche im Bereich zwischen Ausleitung Pferdeflexgraben und Durchlass (Furt)

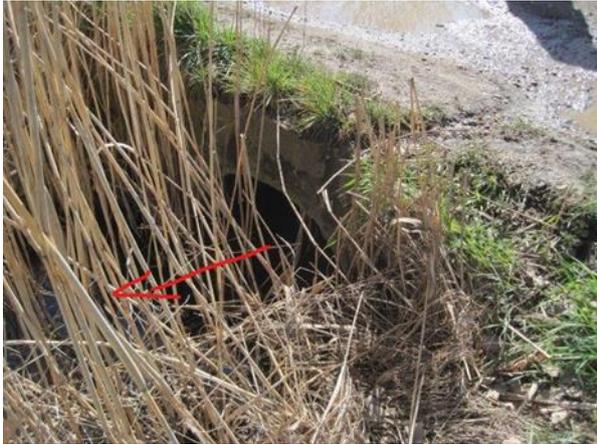
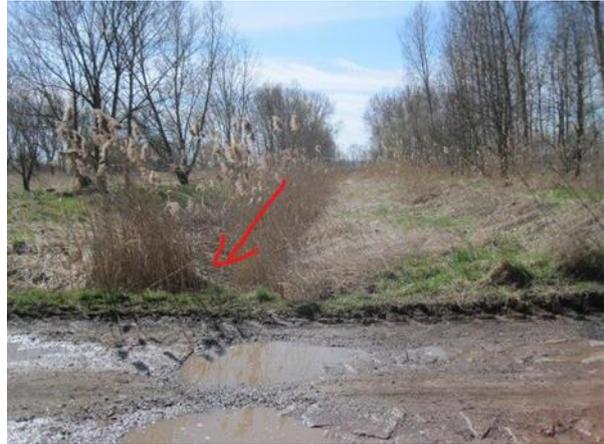
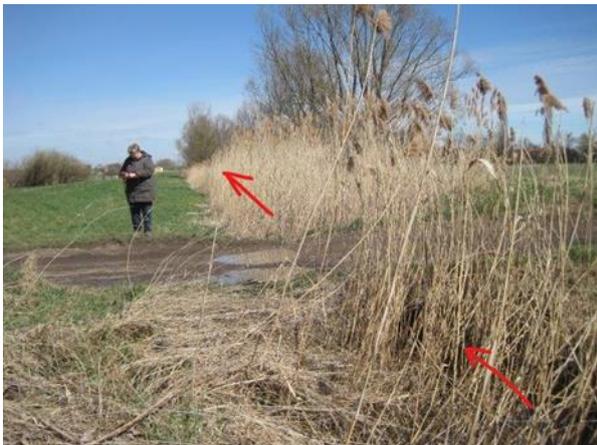
Foto 38 bis 41 Durchlass (Furt)

Ab dem Durchlass (Furt) ist der linksseitige Deich ordnungsgemäß unterhalten, der rechtsseitige Deich bedarf einer Pflege durch den Unterhaltungspflichtigen des Landes Thüringen.
