## Niederschrift über die Verbandsschau des Korngraben am 17.03.2022

Korngraben von der Brücke B176 in Döllstädt bis Zufluss in den Jordan im Bereich Dachwig.

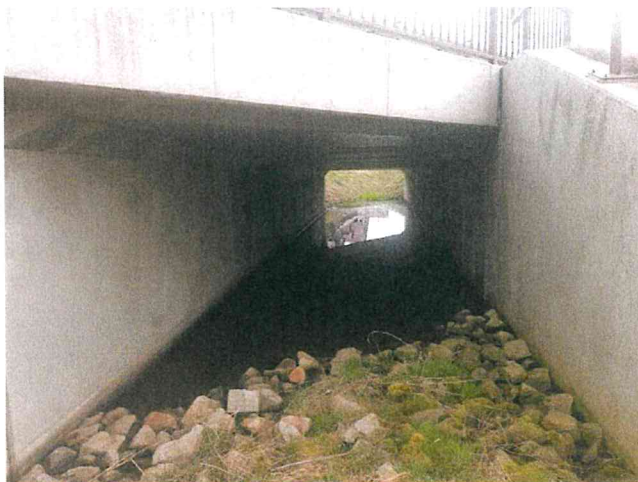
Abbildung 1: Brücke B176

Im Bereich der Straßenbrücke B176 ist der Korngraben nicht wasserführend. Lediglich unter dem Brückenbauwerk selbst hat sich eine Versenkung mit Wasser angestaut.

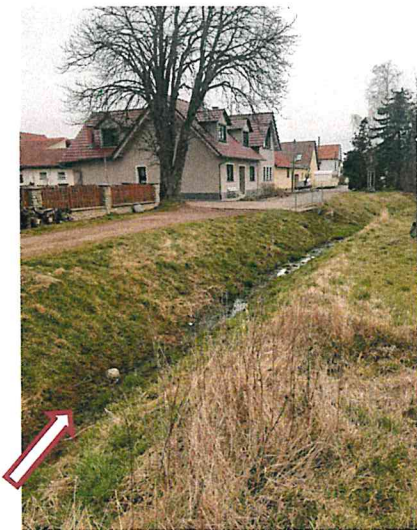
Unterhalb der Brücke B176 werden auf ca. 450 m immer wieder Gewässerverunreinigungen durch die Einleitung von Abwasser festgestellt. Durch die Untere Wasserbehörde sind die Verursacher festzustellen und zu beauftragen.

Abbildung 2: verunreinigter Gewässerverlauf

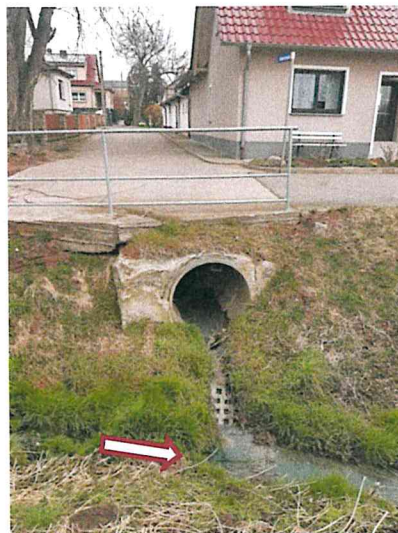
Abbildung 3: Einleitung Abwasser

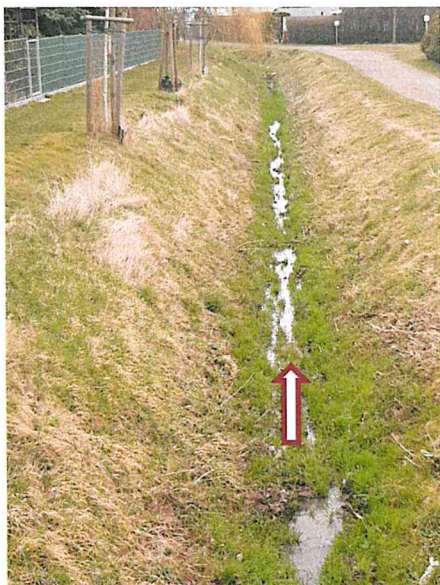
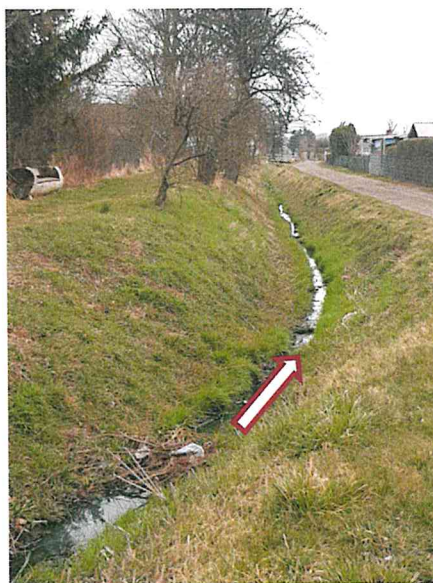
Abbildung 4: Maßnahmenbereich Mahd

Abbildung 5: Maßnahmenbereich Mahd

Neben der Beräumung der Gewässersohle sind als weitere Gewässerunterhaltungsmaßnahmen 2022 die Ufermahd sowie das Entfernen des Sohlaufwuchses vorgesehen.

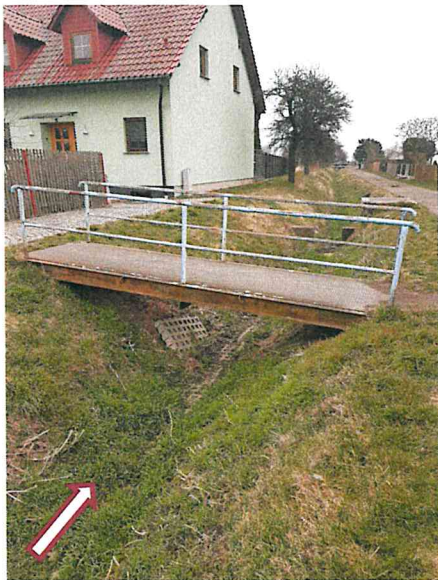
Abbildung 6: Steg

Auf Höhe des Grundstücks "In der Pforte 4" befindet sich ein Steg über dem Korngraben. Einige Rasengittersteine sind unter der Brücke ausgebrochen und durch den Eigentümer der Brücke wieder instand zu setzen.

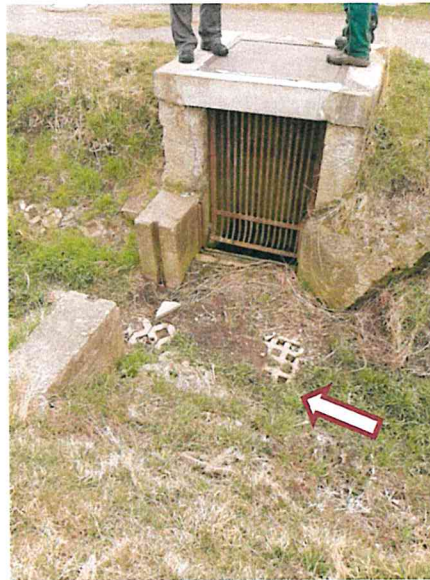
Im weiteren Verlauf (ca. 10 m unterhalb des Steges) befindet sich ein Querbauwerk im Gewässer. Nach Aussage von Herrn Aschenbach handelt es sich um eine Stautafeleinrichtung mit einem Überlauf des Karpfenteiches. Die Anlage ist baulich durch den Eigentümer zu sanieren.

Abbildung 7: Schautafeleinrichtung mit Überlauf

Der Verband bittet die Untere Wasserbehörde um Benennung des Eigentümers und um Übergabe der Genehmigung zur wasserwirtschaftlichen Anlage sowie um Mitteilung des Errichtungszwecks.

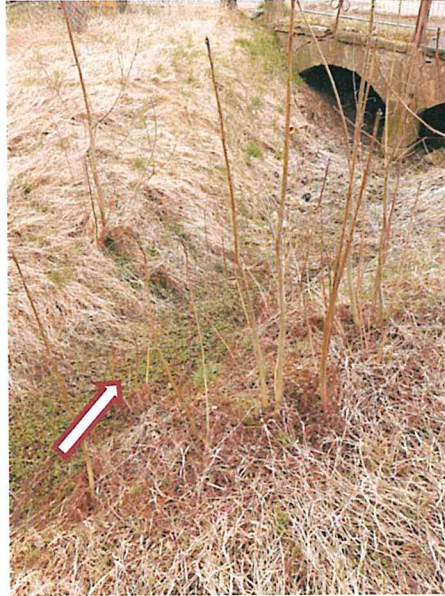
Zwischen der Brücke Herbslebener Straße und der nicht mehr befahrbaren Brücke 50 m im Unterstrom sind durch den Gewässerunterhaltungsverband Eschenauftriebe im Sohl- und Böschungsbereich zurückzuschneiden. Diese Maßnahme wird voraussichtlich im GUP 2023 berücksichtigt.

Abbildung 9: Eschenauftriebe im Sohl- und Böschungsbereich

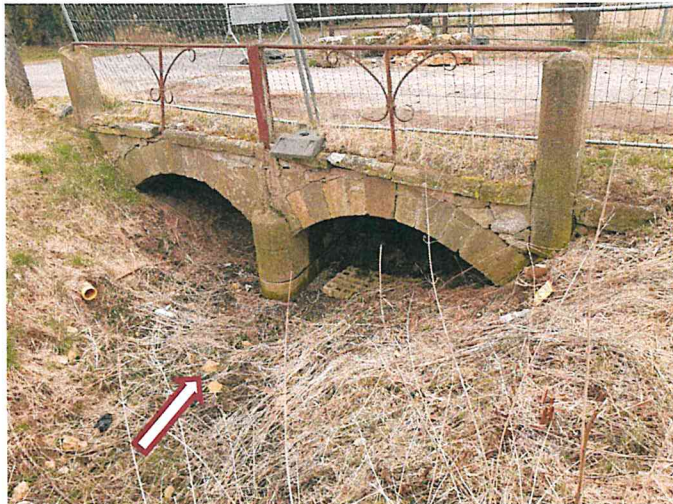
Abbildung 10: (private) Brücke 50 m im Unterstrom

Weiterhin ist der/die Eigentümer der vermutlich privaten Brücke zu beauftragen, Sicherungsmaßnahmen an der Brücke durchzuführen. Ein Hinabstürzen der Brückenrandsteine ist zu unterbinden.

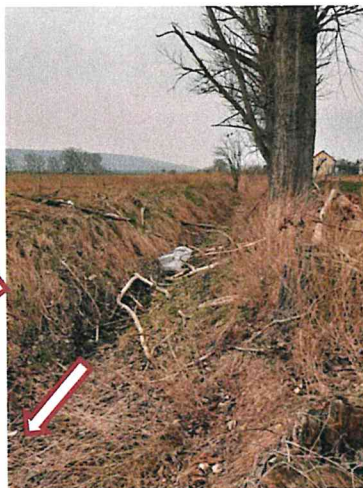
80 m unterhalb des linksseitigen Zulaufs des Vorfluters 3 ist ein starkes Baumsterben zu verzeichnen. Ein einzelner Baum ist vermutlich durch Sturm gefallen und zwischen den Gehölzen und dem sich unmittelbar anschließenden landwirtschaftlichen Weg gelagert. Einzelnes herausgebrochenes Totholz liegt im Gewässer, bildet ein Abflusshindernis und wird entsprechend im Rahmen einer Ad-hoc-Maßnahme durch den Gewässerunterhaltungsverband kurzfristig beraumt.

Abbildung 12: Totholz

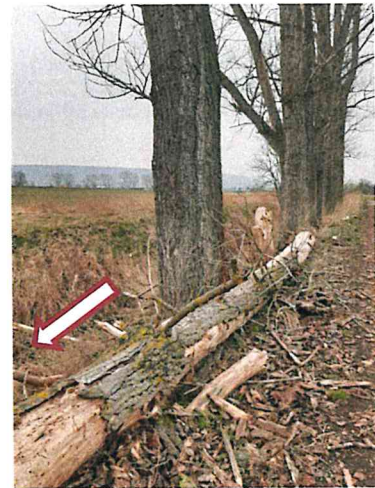
Abbildung 13: abgelagerter Baum

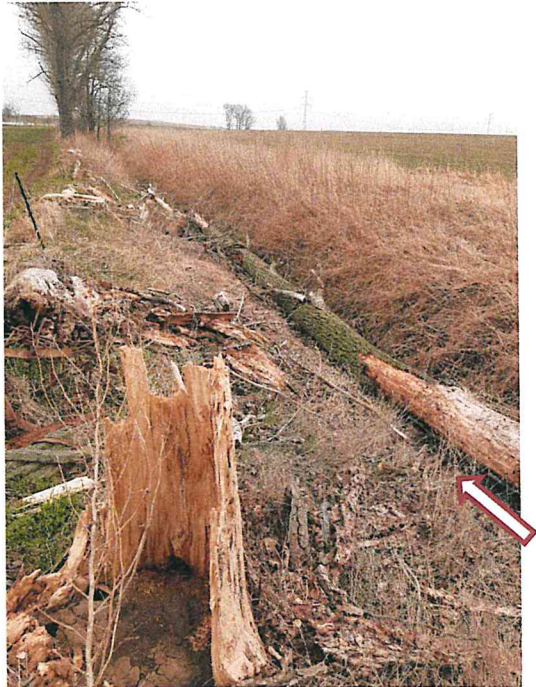
Auf Höhe des Flurstücks 774 (Flur4) befindet sich in Fließrichtung eine umgestürzte Pappel im Gewässer. Diese wird durch den Gewässerunterhaltungsverband als Ad-hoc-Maßnahme im Jahr 2022 beraumt. Weiteres Bruchholz befindet sich in gleicher Flur auf Höhe des Flurstücks 776 im Sohlbereich. Das Bruchholz wird durch den GUV ebenfalls im Zuge einer Ad-hoc-Maßnahme im Jahr 2022 beseitigt.

**Abbildung 14: umgestürzte Pappel im Abflussprofil**

Durch den/die Eigentümer sind dringend Baumkontrollen und Pflegeleistungen einzuplanen und umzusetzen.

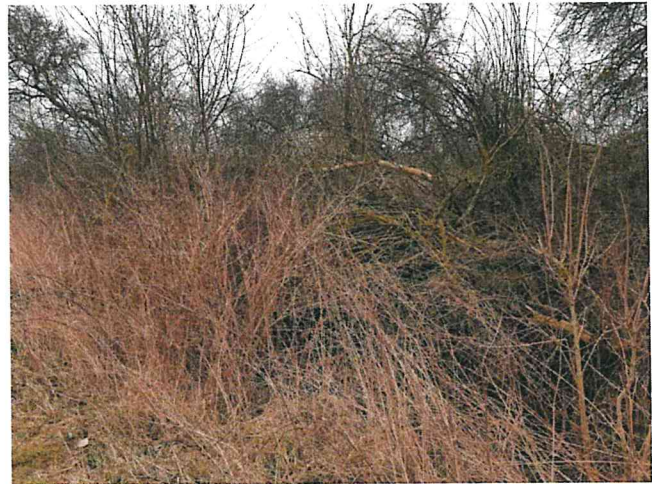
Unmittelbar unterhalb der Stromtrasse haben sich flächig Sträucher im Bereich der Gewässersohle ausgebreitet. Das Abflussprofil muss auf einer Länge von etwa 95 m wieder hergestellt werden. Diese Arbeiten sind als Maßnahmen (Freischnitt der Gewässersohle) in den Basisplan von PROGEMIS eingetragen und werden voraussichtlich in den Gewässerunterhaltungsplan 2023 übernommen.

Abbildung 16: zugewachsenes Gewässerprofil

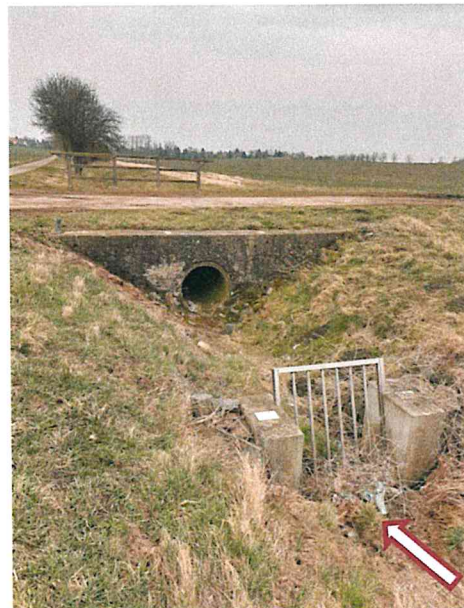
Abbildung 18: Rechen – lose Befestigung

Am zirka 640 m oberhalb der Straße "Am Kornbach" befindlichen Rechen (Flur 1, Flurstück 318/151) ist die Befestigung ausgebrochen und durch den Eigentümer wieder instand zu setzen. Durch die Untere Wasserbehörde ist der Eigentümer der wasserwirtschaftlichen Anlage zur Wiederherstellung zu beauftragen.

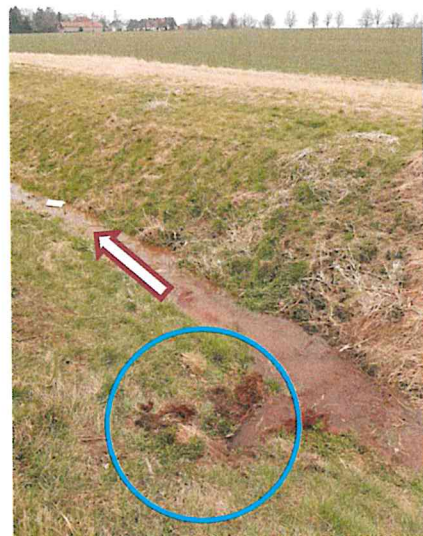
Abbildung 20: Einleitstelle

In der Flur 3 auf dem Flurstück 60/1 befindet sich ein Brunnen des Verbandswasserwerks Bad Langensalza. Im linksseitigen Böschungsbereich wurde ein defektes und halb zugewachsenes Auslaufrohr festgestellt. Dieses wurde durch den Gewässerunterhaltungsverband bei der Begehung provisorisch wieder freigelegt. Die Einleitstelle ist durch das Verbandswasserwerk Bad Langensalza wieder instand zu setzen.

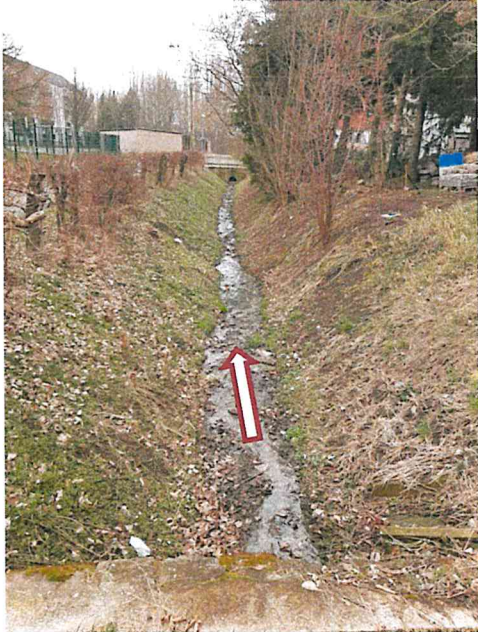
Auf Höhe des Flurstücks 34/11 in der Flur 3 wird Abwasser in das Gewässer eingeleitet. Der Verursacher ist durch die Untere Wasserbehörde festzustellen und entsprechend zu beauftragen.

Abbildung 21: ausgebauter Gewässerabschnitt mit Verunreinigung

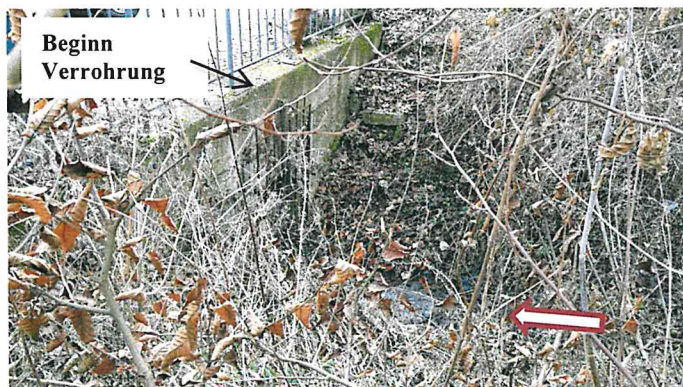
bereich mit einem Rechen versehen. Dieser wird bei Bedarf durch die Gemeinde/Feuerwehr gezogen. Am Auslaufbereich hat sich der letzte Rohrabschnitt von der Verrohrung gelöst. Dieser ist durch die Gemeinde wieder instand zu setzen und durch die Untere Wasserbehörde entsprechend zu beauftragen.

Abbildung 22: Einlaufbereich Verrohrung, Rechen

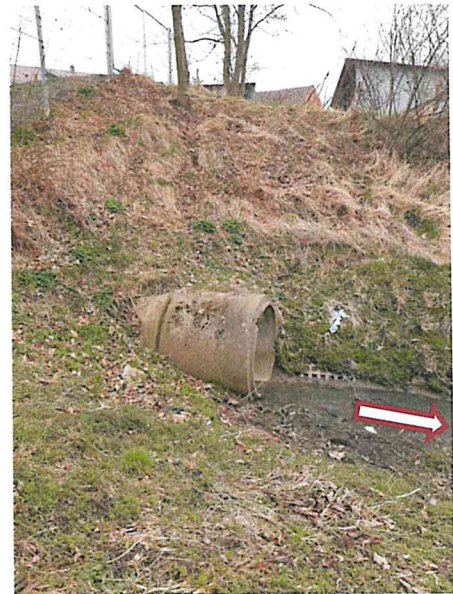
Abbildung 23: Auslaufbereich, uh. Kindergarten

Für die lange Verrohrung wird über den Gewässerunterhaltungsverband (Frau Albrecht) in Abstimmung mit dem Bürgermeister Herr Aschenbach eine Kamerabefahrung im Jahr 2022 durchgeführt. Mittels der Befahrung soll festgestellt werden, wie durchgängig die Verrohrung ist und in welchem baulichen Zustand sie sich befindet.

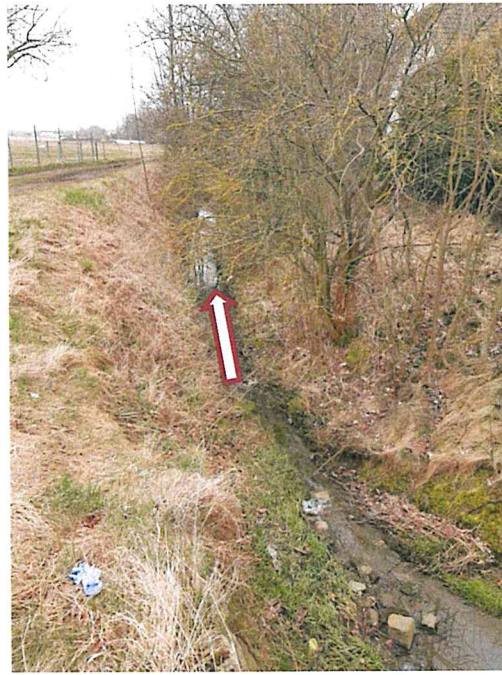
Auf Höhe der Kreuzung "An der Waage" und "Herbslebener Straße" wird im Unterstrom der Straßenbrücke rechtsseitig Abwasser eingeleitet. Der Verursacher ist durch die Untere Wasserbehörde festzustellen und zu beauftragen.

Abbildung 25: Blick nach Unterstrom von der Brücke, Abwasser

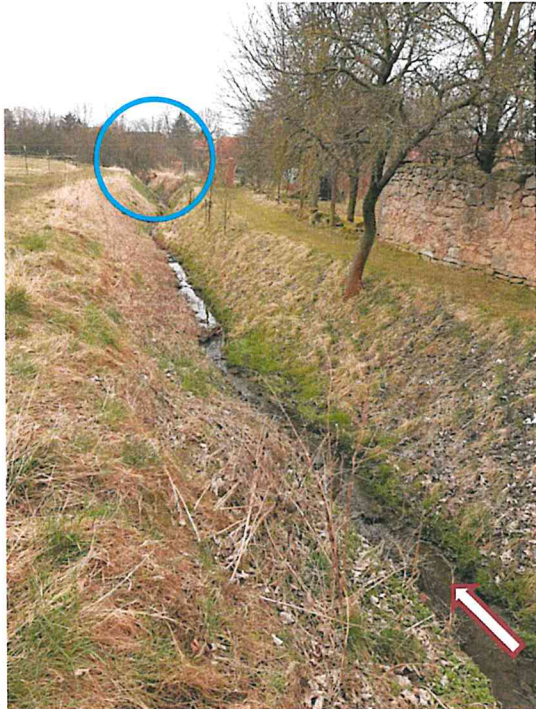
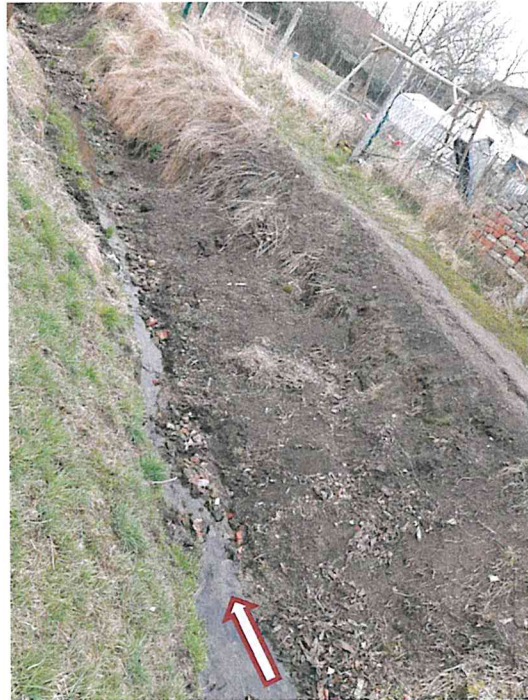
Etwa 100 m unterhalb der Straßenbrücke auf Höhe des Flurstücks 92/2 in der Flur 9 ist die rechtsseitige Böschung ausgespült und in den Korngraben gerutscht (Uferabbruch). Für den sich anschließenden Bereich (ca. 80 bis 100 m) sind Sicherungsmaßnahmen notwendig, die im Detail mit der Unteren Wasserbehörde abzustimmen sind. Ggf. bedürfen die Sicherungsmaßnahmen einer Genehmigung nach §28 ThürWG.

Abbildung 26: Blick in Richtung Uferabbruch

Abbildung 27: rechtsseitiger Uferabbruch

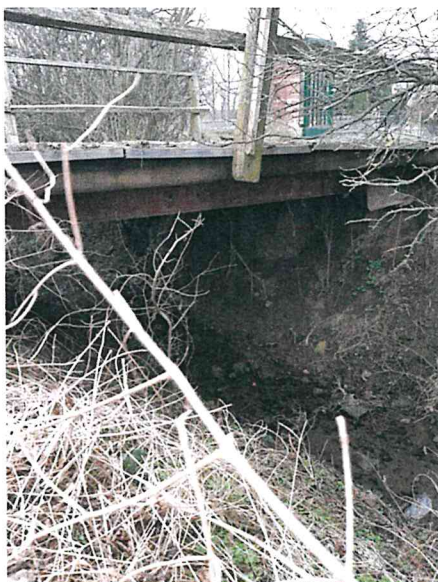
Abbildung 28: private Brücke

Im weiteren Verlauf ist durch den Eigentümer des Flurstücks 104/1 (Flur 9) die rückwärtige Zufahrt (private Brücke) zum Grundstück zu erneuern. Die Böschungen rechts- und linksseitig vor den Auflagern sind instabil ausgerichtet und rutschen in das Gewässer. Die Beauftragung zur Wiederherstellung der Böschungen muss durch die Untere Wasserbehörde erfolgen, der Gewässerunterhaltungsverband bittet lediglich um Übergabe der wasserrechtlichen Genehmigung.

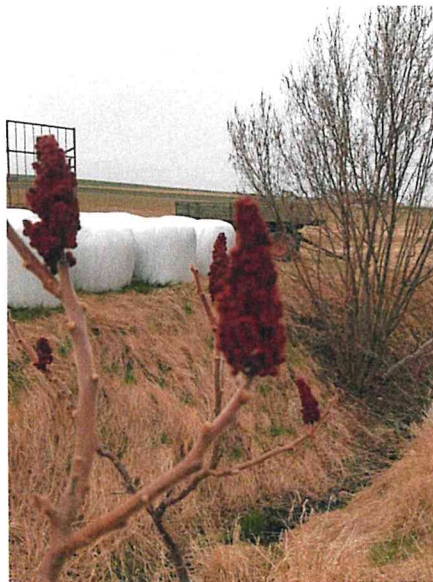
Abbildung 29: Ablagerung von Strohballen

Etwa 30 m unterhalb der privaten Brücke werden durch selbigen Eigentümer im linksseitigen Gewässerrandstreifen Strohballen zwischengelagert. Diese sind durch den Verursacher zu beseitigen, die Beauftragung erfolgt über die Untere Wasserbehörde.

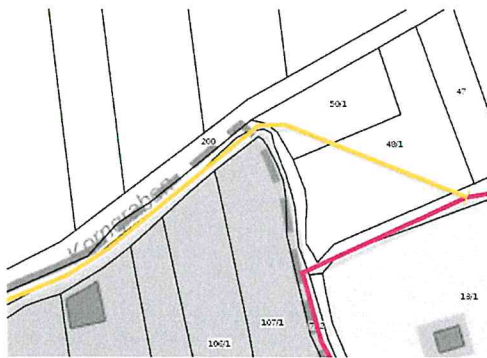
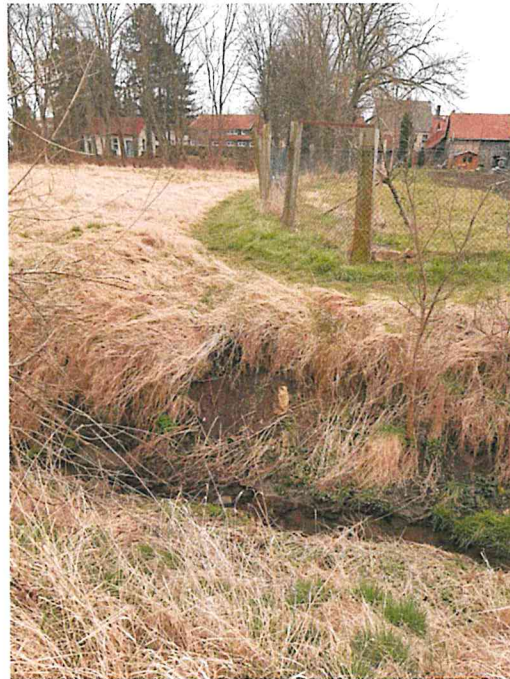
Auf Höhe der nordöstlichsten Ecke des Flurstücks 107/1 wird die rechtsseitige Böschung abgetragen. Der Korngraben gräbt genau an der Stelle, an welcher der alte Verlauf scheinbar verfüllt wurde. Die Sicherungsmaßnahme ist als Maßnahme (Ufer sichern mit unbelebten Bauweisen) in den Basisplan von PROGEMIS eingetragen und wird voraussichtlich in den Gewässerunterhaltungsplan 2023 übernommen.

Abbildung 31: Uferabtrag
