Niederschrift über die Verbandsschau der Mahlgera in Elxleben am 04.04.2022

3. Geschauter Bereich

Mahlgera von der Gemeindegrenze Elxleben/Kühnhausen bis zur Gemeindegrenze Elxleben/Walschleben

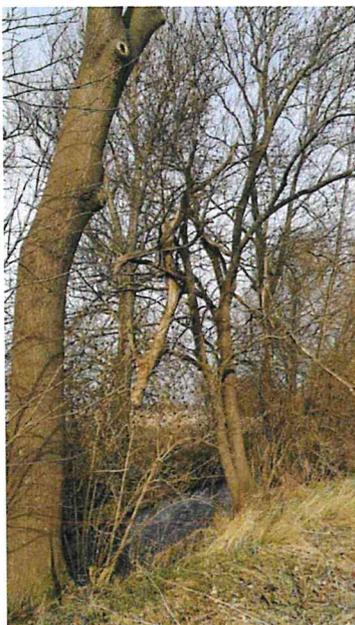
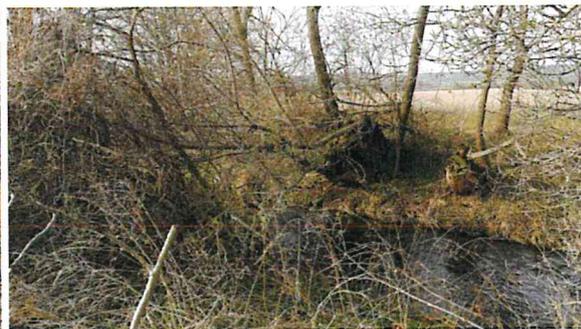
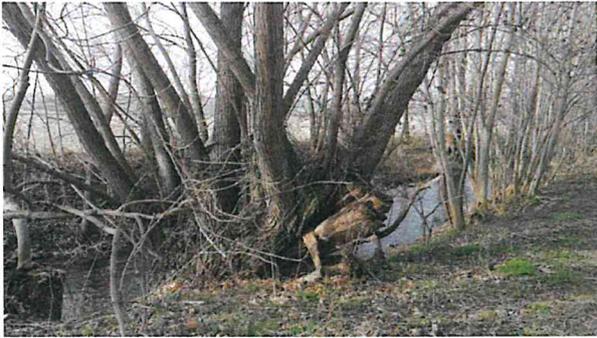
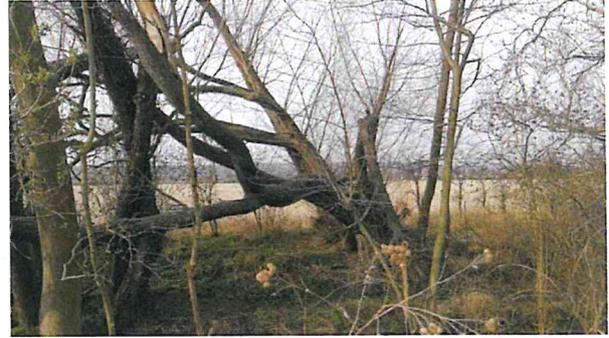
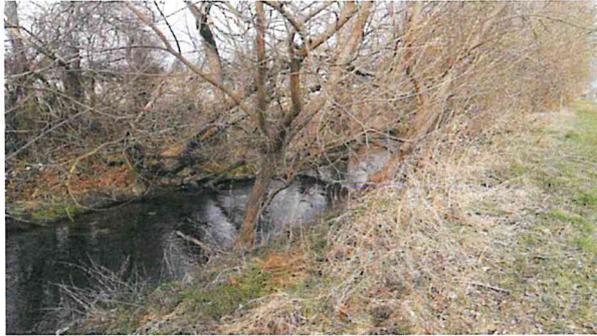
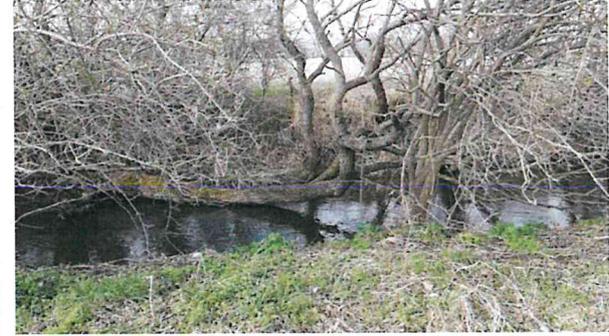
In diesem Abschnitt ist vereinzelt Schwemmgut im Gewässer anzutreffen, dies ist auf den teilweise schlechten Baumzustand der bachbegleitenden Gehölze zurückzuführen. Durch die Gemeinde Elxleben sind die Verkehrssicherheit der Gehölze und der Schnitt der Kopfweiden wieder auf Kopf zu veranlassen.

Foto 1-6: Schlechter Gehölzzustand

Die Beseitigung des Schwemmgutes durch den GUV Gera/Gramme ist im PROGEMIS als turnusmäßige zweimalige Maßnahme pro Jahr enthalten.

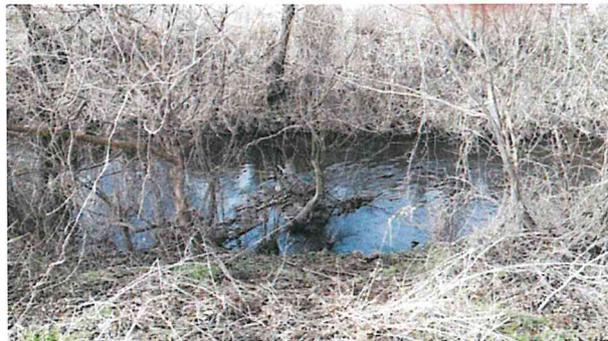
Foto 7: turnusmäßige Schwemmgutbeseitigung erforderlich

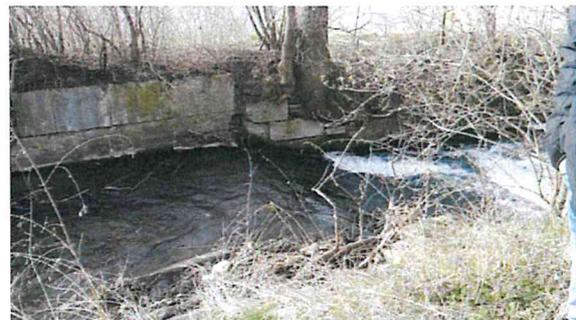
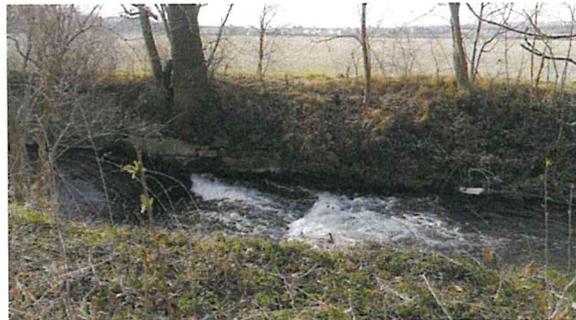
In diesem Abschnitt befinden sich Reste des Absturzes der ehemaligen Lachmühle. Nach Aussage der Unteren Wasserbehörde wurden Teile des Uferverbaus 2004/2005 beseitigt und die Verkehrssicherheit im Bereich der ehemaligen Mühle hergestellt. Der Absturz stellt mit einem erheblichen Höhenunterschied ein Wanderhindernis dar. Die Herstellung der ökologischen Durchgängigkeit ist Aufgabe der Gemeinde Eixleben.

Foto 8-9 : ehemaliger Standort der Lachmühle

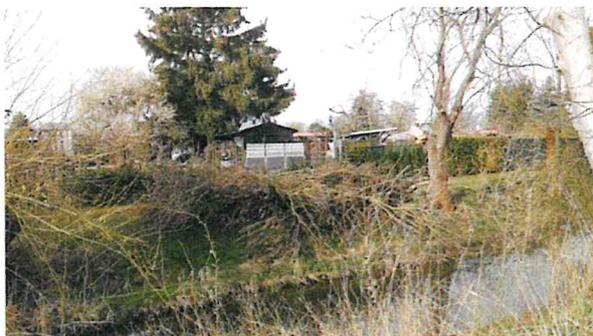
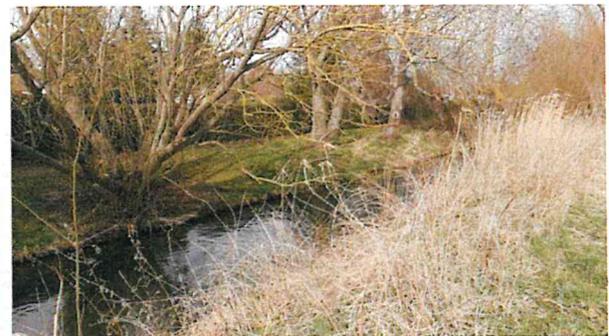
In diesem Abschnitt ist vereinzelt Schwemmgut im Gewässer anzutreffen, dies ist auf den teilweise schlechten Baumzustand der bachbegleitenden Gehölze zurückzuführen. Durch die Gemeinde Elxleben sind die Verkehrssicherheit der Gehölze und der Schnitt der Kopfweiden wieder auf Kopf zu veranlassen.

Foto 10-11 schlechter Baumzustand

Die Beseitigung des Schwemmgutes durch den GUV Gera/Gramme ist im PROGEMIS als turnusmäßige zweimalige Maßnahme pro Jahr enthalten.

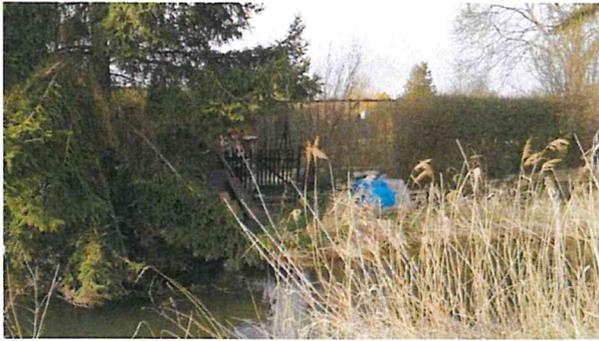
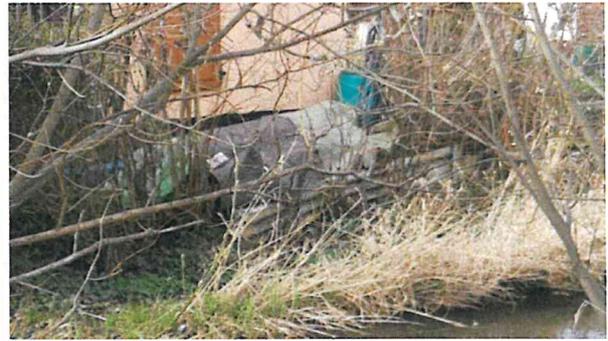
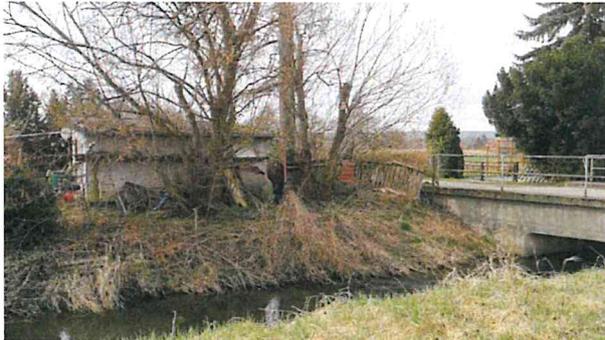
Der linksseitige Uferbereich im Bereich des Kleingartenvereins sieht weitgehend ordnungsgemäß aus, nur unmittelbar vor der Brücke wurde Unrat abgelagert, hier muss durch die UWB die Auflage zur Beräumung erteilt werden.

Foto 12-14 Unratablagerungen linke Böschung

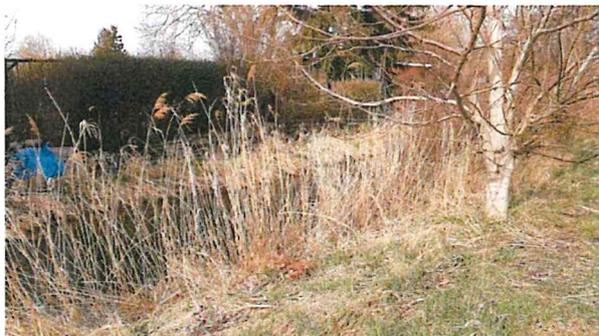
Teilweise ist hier leichter Schilfbewuchs auf der rechten Böschung vorhanden, dieser führt aber derzeit nicht zu Abflusshindernissen und muss durch den GUV Gera/Gramme beobachtet werden.

Foto 15 leichter Schilfbewuchs

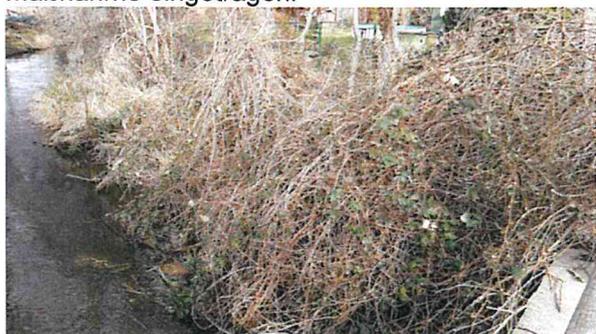
Unterhalb der Brücke Gartenweg ist rechtsseitig und im Abflussprofil eine Brombeerhecke vorhanden, diese muss ab Oktober 2022 durch den GUV beseitigt werden. Dies wird in PROGEMIS als ad-hoc-Maßnahme eingetragen.

Foto 16 Brombeerhecke als Abflusshindernis

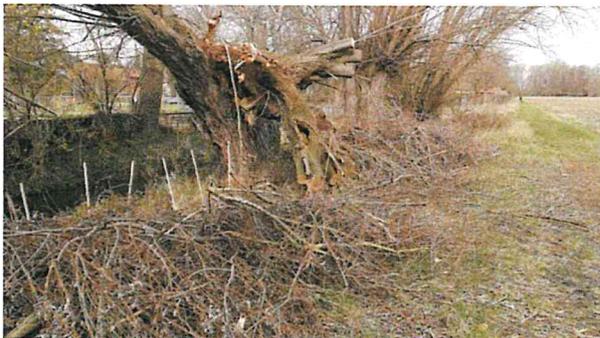
Auch in diesem Abschnitt ist vereinzelt Schwemmgut im Gewässer anzutreffen, dies ist auf den teilweise schlechten Baumzustand der bachbegleitenden Gehölze zurückzuführen. Durch die Gemeinde Elxleben sind die Verkehrssicherheit der Gehölze und der Schnitt der Kopfweiden wieder auf Kopf zu veranlassen. Das abgelagerte Schnittgut aus dem Uferbereich ist zu berräumen. Die Beseitigung des Schwemmgutes durch den GUV Gera/Gramme ist im PROGEMIS als turnusmäßige zweimalige Maßnahme pro Jahr enthalten.

Foto 21 schlechter Zustand der Gehölze und abgelagertes Schnittgut durch die GV Elxleben

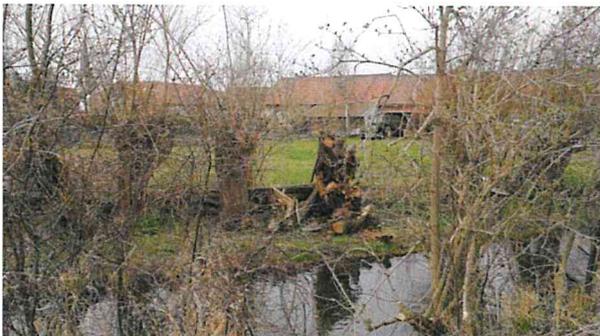
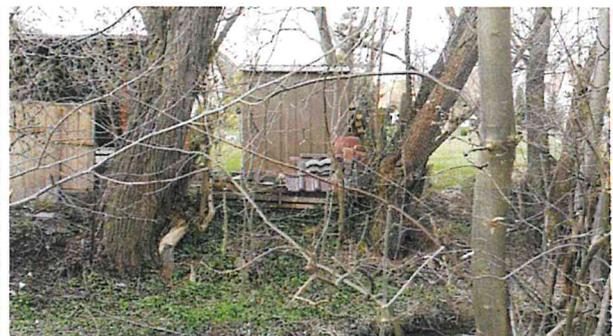
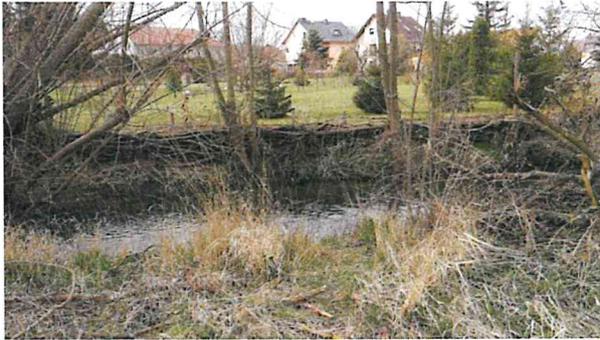
Foto 22-24 Ablagerungen von Baumaterial und Gartenresten im Bereich der linksseitigen Böschung

Durch die Untere Wasserbehörde müssen hier die Grundstückseigentümer zur Beräumung aufgefordert werden.

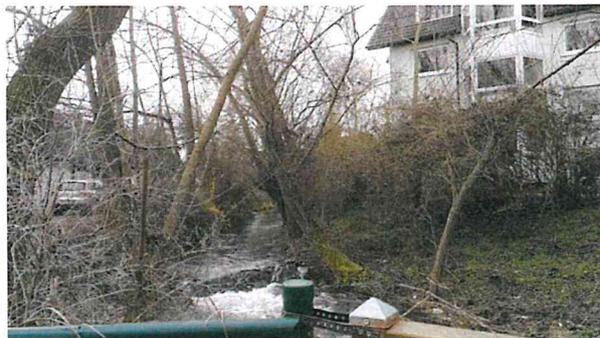
Foto 25 Absturz der ehemaligen Gallelmühle

In diesem Abschnitt befinden sich Reste des Absturzes der ehemaligen Gallelmühle. Nach Aussage der Unteren Wasserbehörde wurde 2004/2005 der Absturz in eine Sohlrampe umgebaut und durchgängig hergestellt. Derzeitig war festzustellen, dass die Sohlrampe zerstört ist und der Absturz mit einem erheblichen Höhenunterschied wieder ein Wanderhindernis darstellt. Die Herstellung der Durchgängigkeit ist auch hier Aufgabe der Gemeinde Elxleben.

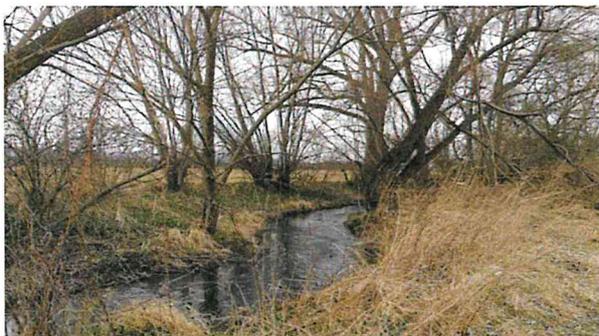
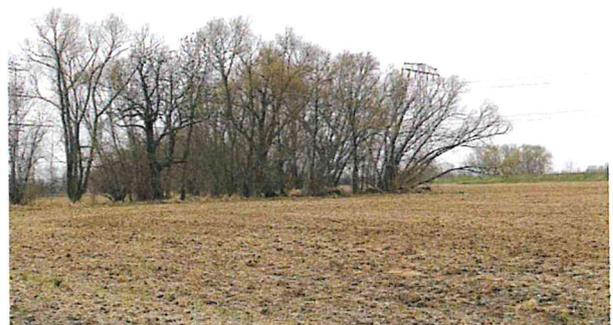
Auch in diesem Abschnitt ist vereinzelt Schwemmgut im Gewässer anzutreffen, dies ist auf den teilweise schlechten Baumzustand der bachbegleitenden Gehölze zurückzuführen. Durch die Gemeinde Elxleben sind die Verkehrssicherheit der Gehölze und der Schnitt der Kopfweiden wieder auf Kopf zu veranlassen.

Foto 26-27 schlechter Gehölzzustand

Die Beseitigung des Schwemmgutes durch den GUV Gera/Gramme ist im PROGEMIS als turnusmäßige zweimalige Maßnahme pro Jahr enthalten.

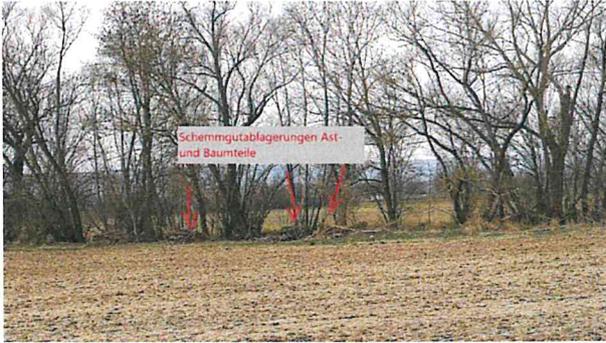
Bei der Beräumung des Schwemmgutes im Frühjahr 2022 wurden mehrere größere Schwemmgutversetzungen (Äste und größere Baumteile) durch den GUV aus dem Abflussprofil beseitigt und im Gewässerrandstreifen zwischengelagert, da eine Befahrung des Feldes zur ordnungsgemäßen Beseitigung erst nach der Aberntung möglich ist.

Foto 28 Schwemmgutablagerungen am rechten Ufer

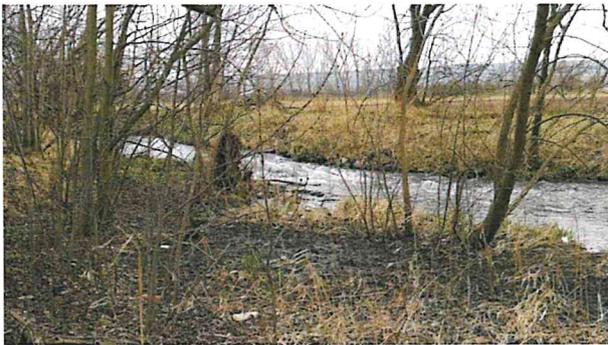
In diesem Abschnitt befinden sich Reste des Absturzes der ehemaligen Münstergehofenmühle. Nach Aussage der Unteren Wasserbehörde wurde 2004/2005 der Absturz in eine Sohlrampe umgebaut und durchgängig hergestellt. Derzeitig war festzustellen, dass die Sohlrampe zerstört ist und der Absturz durch den entstandenen Höhenunterschied wieder ein Wanderhindernis darstellt. Die Herstellung der ökologischen Durchgängigkeit ist auch hier Aufgabe der Gemeinde Elxleben.

Foto 29 Absturz der ehemaligen Münstergehofenmühle
