Niederschrift über die Verbandsschau des Grenzgrabens Döllstädt und Großfahner am 18.04.2023

3. Geschauter Bereich

Grenzgraben vom Beginn südwestlich von Döllstädt bis zur Einmündung in die Talsperre Dachwig

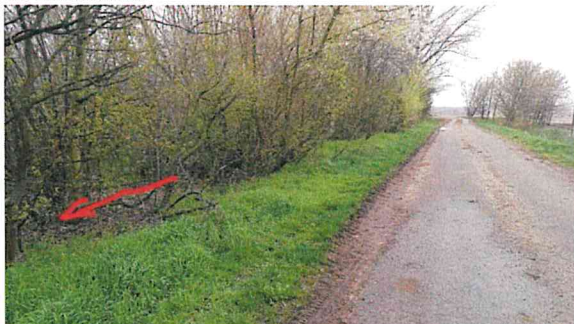
Vom Beginn des Grenzgrabens auf einer Länge von ca. 500 m ist kein Grabenprofil vorhanden. In Absprache mit der Unteren Wasserbehörde wird durch den GUV Gera/Gramme der Dokumentationsbogen für Entscheidungen über Gewässer im Sinne des § 1 Abs. 2 ThürWG des TLUBN mit dem Vorschlag diese 500 m aus dem Gewässerkataster herauszulösen, an die Untere Wasserbehörde übergeben. Erst nach diesem Bereich besitzt der Grenzgraben ein eigenes Grundstück.

Foto 1 kein Abflussprofil erkennbar

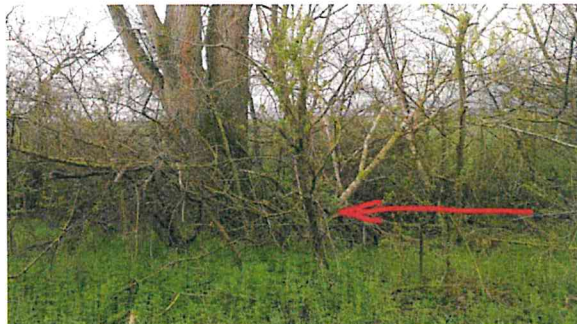
Foto 2 kein Abflussprofil erkennbar

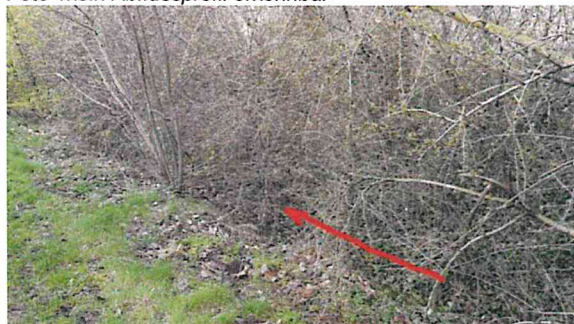
Foto 3 eigentlicher Beginn des Grenzgrabens

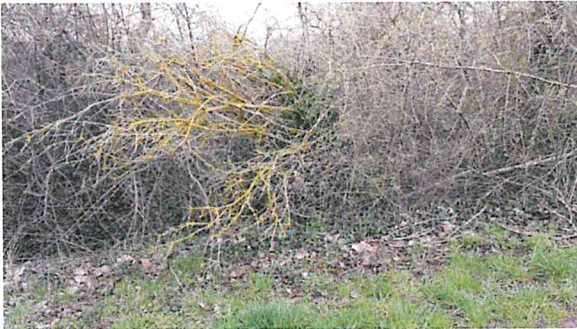
Auch auf den noch rund 400 m verbleibenden Grenzgraben bis zum südlichen Ortsrand ist der Gehölzzustand sehr schlecht, so dass Starkäste heruntergestürzt und Buschwerk umgebrochen ist.

Foto 4 umgestürzte Sträucher

Im gesamten Abschnitt 1 ist Gehölzbestand vorhanden, der allerdings einer Pflege durch den Grundstückseigentümer bedarf, um die Verkehrssicherheit herzustellen.

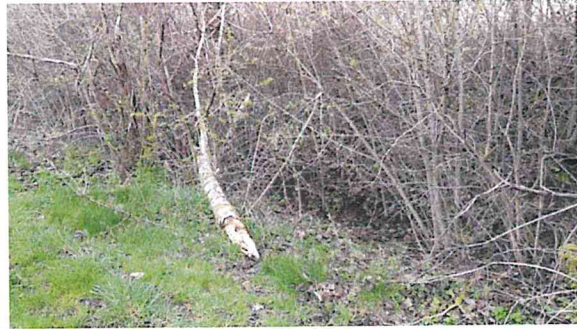
Foto 5 heruntergebrochene Starkäste

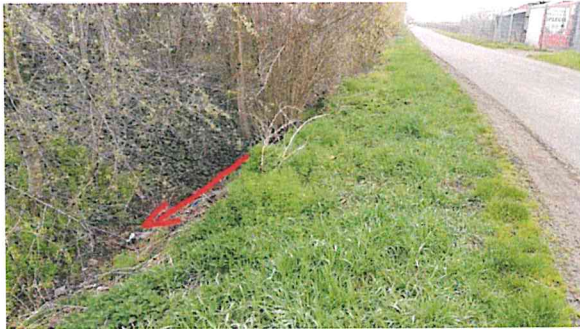
Foto 6 Gewässerzustand am Ende des 1. Abschnitts

Trotz der ergiebigen Regenfälle in den letzten Tagen war im Abflussprofil keine Wasserführung zu verzeichnen.

Im gesamten Abschnitt 1 sind keine Gewässerunterhaltungsarbeiten erforderlich.

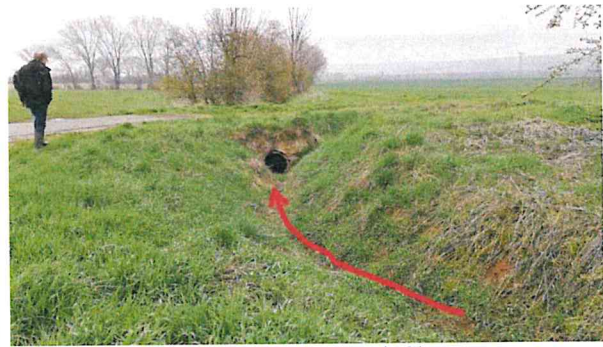
Foto 7 Durchlass am Ende des 1. Abschnitts

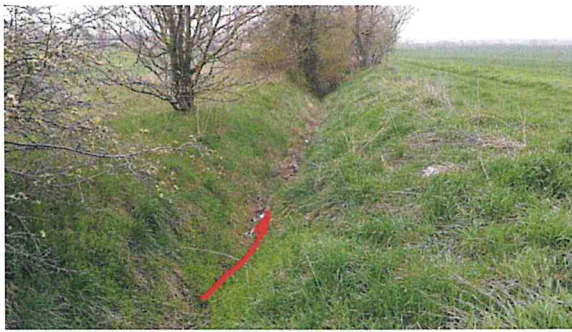
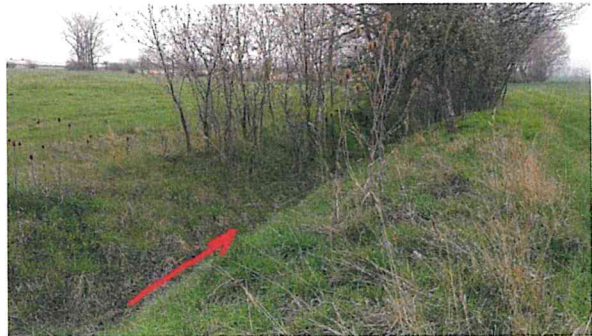
Foto 8 und 9 ordnungsgemäßes Abflussprofil

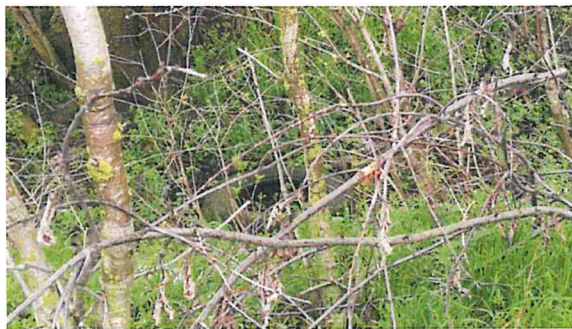
Foto 10 Müllablagerungen

Vereinzelt wurden Müllablagerungen festgestellt, die durch den Grundstückseigentümer zu beseitigen sind.

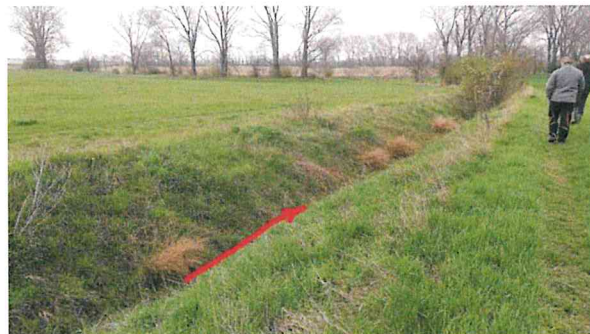
Foto 11 ordnungsgemäßer Zustand

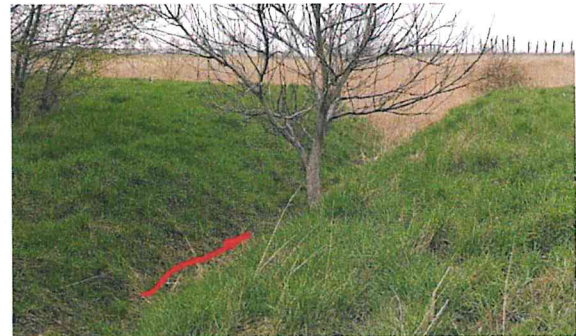
Foto 12 ordnungsgemäßer Zustand im Bereich der Mündung in den Speicher Döllstädt

Im gesamten Abschnitt 2 sind keine Gewässerunterhaltungsarbeiten erforderlich. Das Maßnahmenerfordernis in PROGEMIS mit der ID 204158 ist nicht erforderlich.

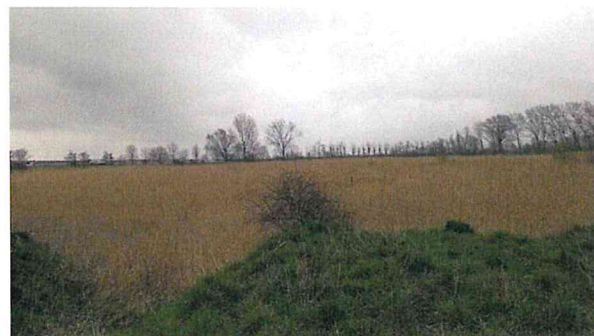
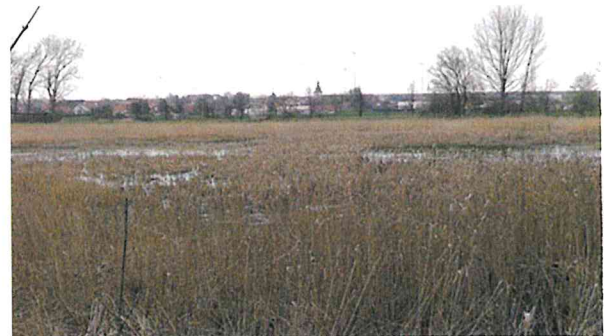
Foto 13 und 14 Speicher Döllstädt

Bei dem Speicher handelt es sich nicht um eine Anlage des Hochwasserschutzes und der Gewässerunterhaltung.

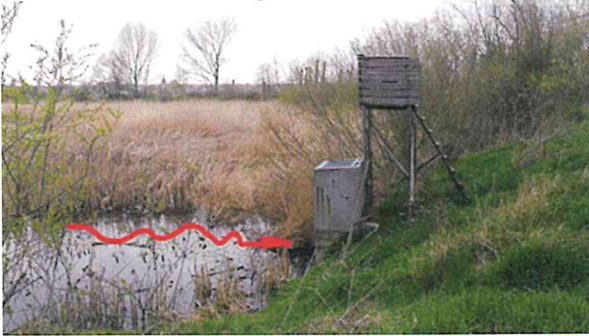
Foto 15 Mönchbauwerk mit Grundablass im Auslaufbereich des Speichers

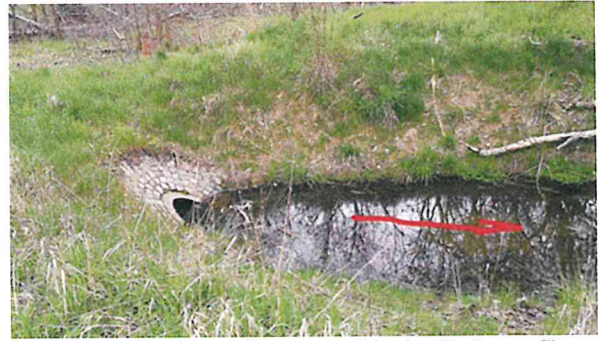
Foto 16 Ende des Grundablasses und Beginn Grabenprofil

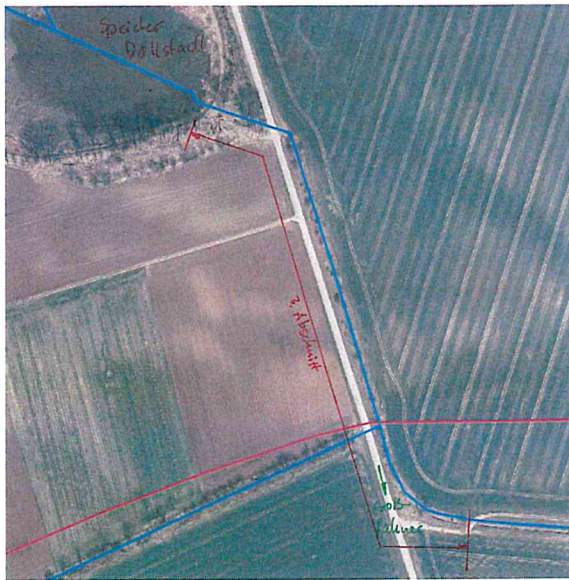
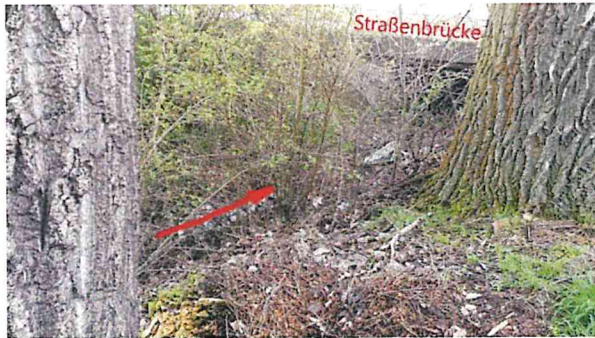
Foto 17 und 18 Müllablagungen im Bereich der Straßenbrücke

Im Bereich der Straßenbrücke nach Großfahner wurden vereinzelt Müllablagerungen angetroffen, diese müssen durch den Grundstückseigentümer beseitigt werden.

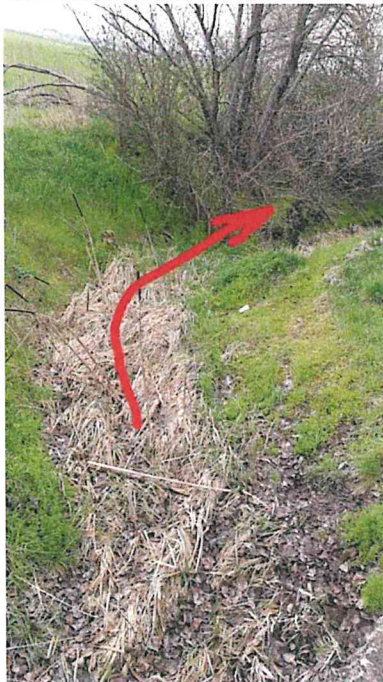
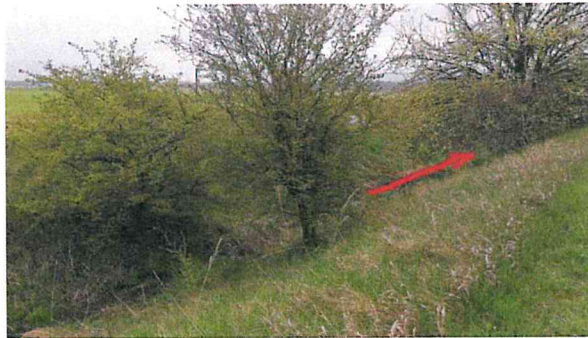
Foto 19 und 20 Abflussprofil unterhalb der Straßenbrücke

Unterhalb der Straßenbrücke zwischen Döllstädt und Großfahner ist ein sehr tiefes Abflussprofil vorhanden.

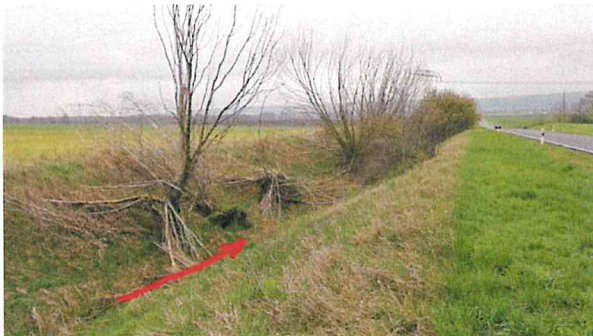
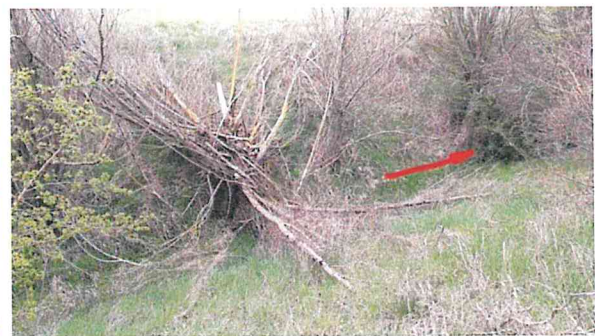
Foto 21 und 22 schlechter Gehölzbestand im Grabenprofil

Im Grabenprofil stehen mehrere fast abgestorbene Kopfweiden, diese müssen von dem Grundstückseigentümer beseitigt bzw. gepflegt werden.

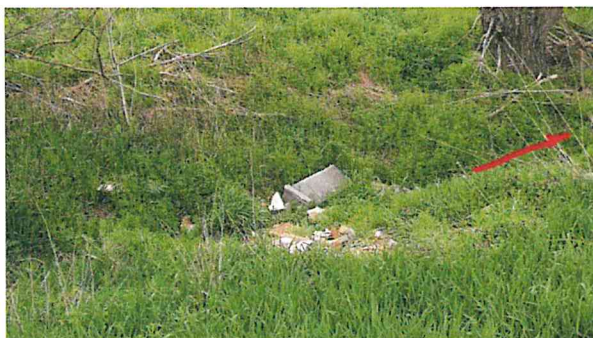
Foto 23 Müllablagerungen

Der Bauschutt und der im Abflussprofil abgelagerte Müll muss durch den Grundstückseigentümer entfernt und entsorgt werden.

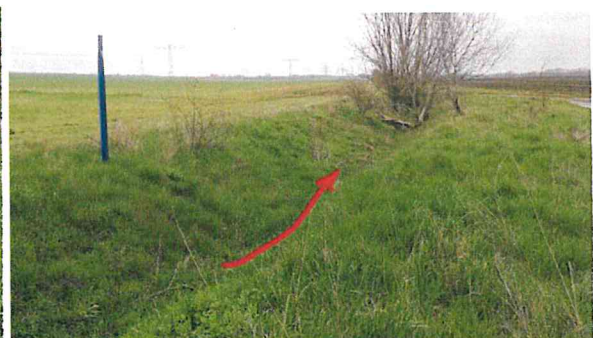
Foto 24 ordnungsgemäßes Gewässerprofil am Ende von Abschnitt 3

Im gesamten Abschnitt 3 sind keine Gewässerunterhaltungsarbeiten erforderlich.

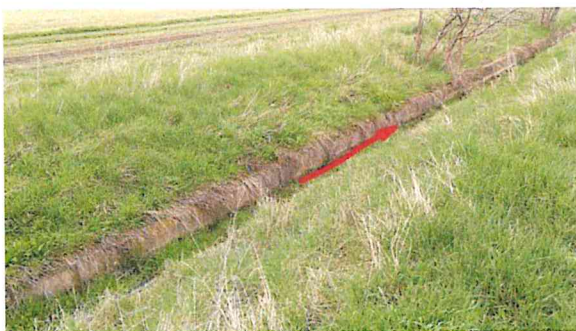
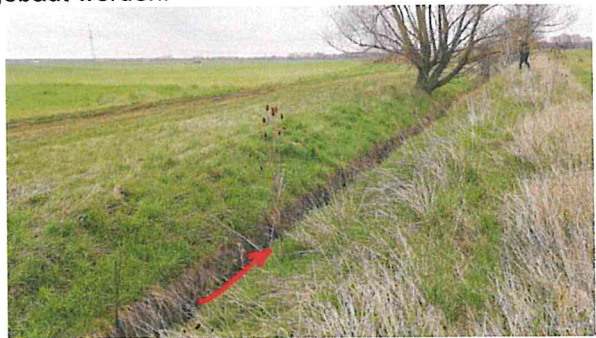
Der gesamte Abschnitt vom Wegedurchlass bis zum Speicher Dachwig ist mit U-Profilen auf eine Länge von ca. 890 m ausgebaut. Der Unterhaltungsabschnitt mit der ID 85136 muss hinsichtlich des vorhandenen Verbaus korrigiert werden. Eine Sohlstabilisierung ist nicht erforderlich, die Maßnahme im Basisplan mit der ID 204649 kann entfallen. Dieser Bereich kann im Rahmen einer A- und E-Maßnahme in ein naturnahes Gewässerprofil umgebaut werden.

Foto 25 und 26 Sohlverbau mit Beton-U-Profilen

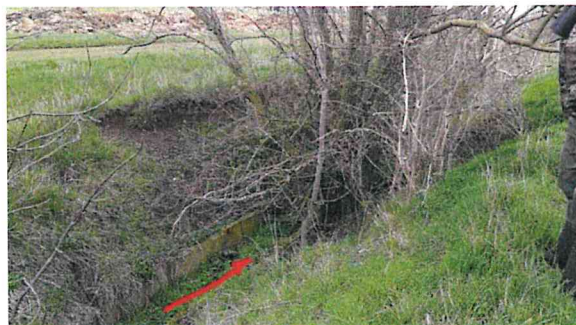
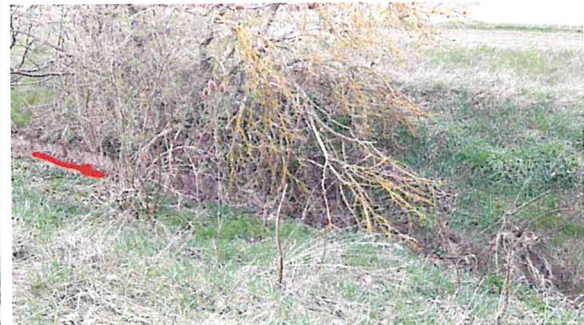
Foto 27 und 28 Abflusshindernisse durch heruntergebrochenen Äste

An mehreren Stellen muss das Totholz aus der Abflussrinne durch den GUV beseitigt werden, da es den Abfluss des Grenzgrabens behindert (Ad hoc 2023).

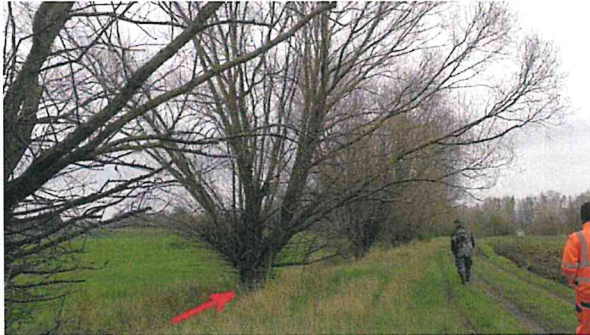
Foto 29 Kopfwiden im Mündungsbereich des Grenzgrabens in den Speicher Dachwig

Die ca. 10 Kopfwiden im Bereich des Grenzgrabens vor der Einmündung in den Speicher Dachwig müssen durch den Grundstückseigentümer auf Kopf geschnitten werden.

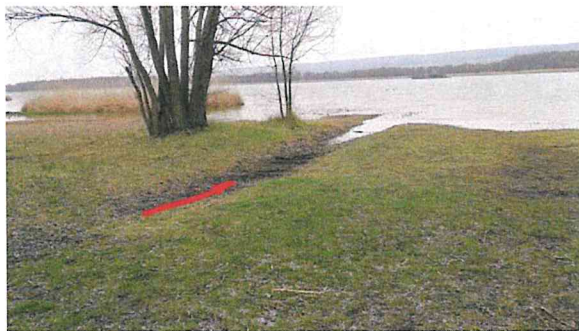
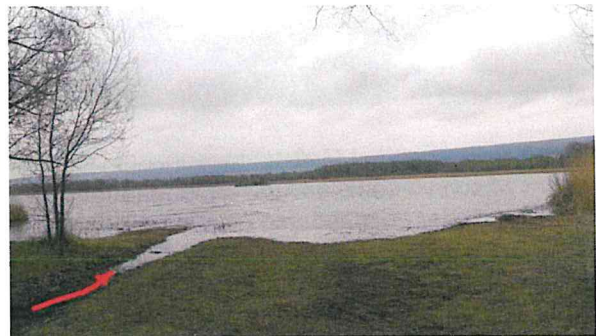
Foto 30 und 31 Grenzgraben im Mündungsbereich in den Speicher Dachwig

Bei dem Speicher Dachwig handelt es sich nicht um eine Anlage des Hochwasserschutzes und der Gewässerunterhaltung.
