## Niederschrift über die Gewässer- und Verbandsschau des Ringelgrabens von Witterda bis Walschleben am 02.05.2023

### 3. Geschauter Bereich

Ringelgraben von Witterda bis zur Einmündung in den Dorfgraben in Walschleben

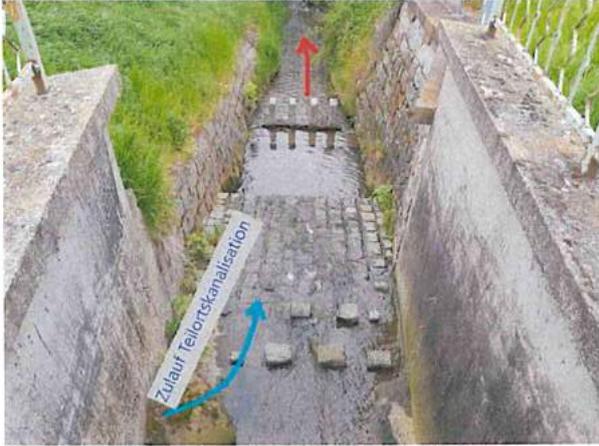
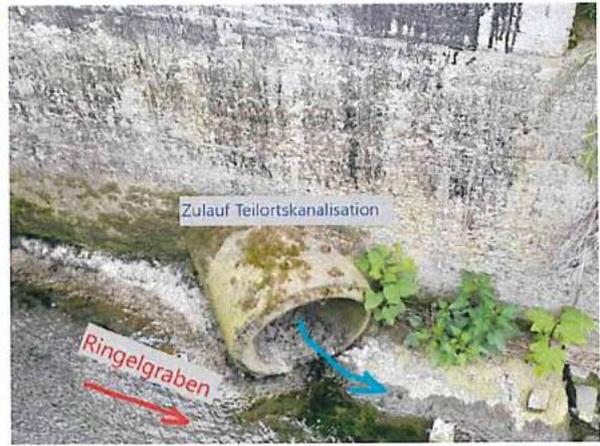
Foto 3 und 4: Zulauf aus der Teilortskanalisation

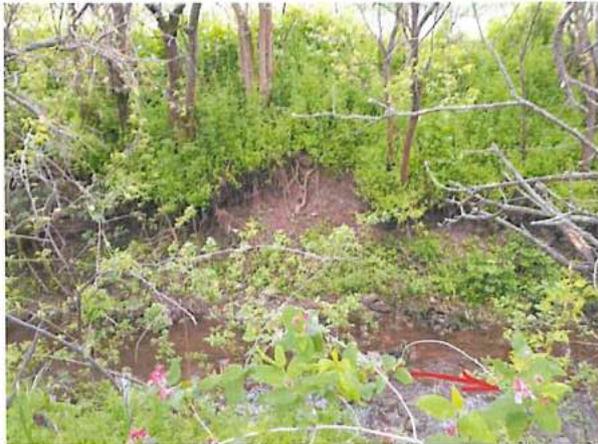
Foto 5: Uferabbrüche

Schon nach dem 1. Absturz sind unterhalb des Tosbeckens Uferabbrüche zu verzeichnen.

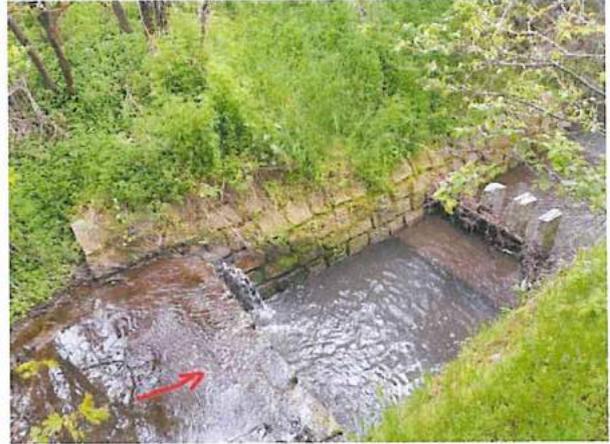
Foto 6: Absturz Nr. 2

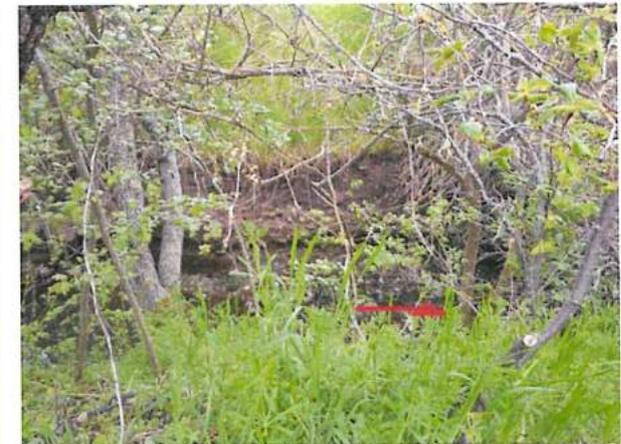
Foto 8: Uferabbruch nach dem Absturz Nr. 3

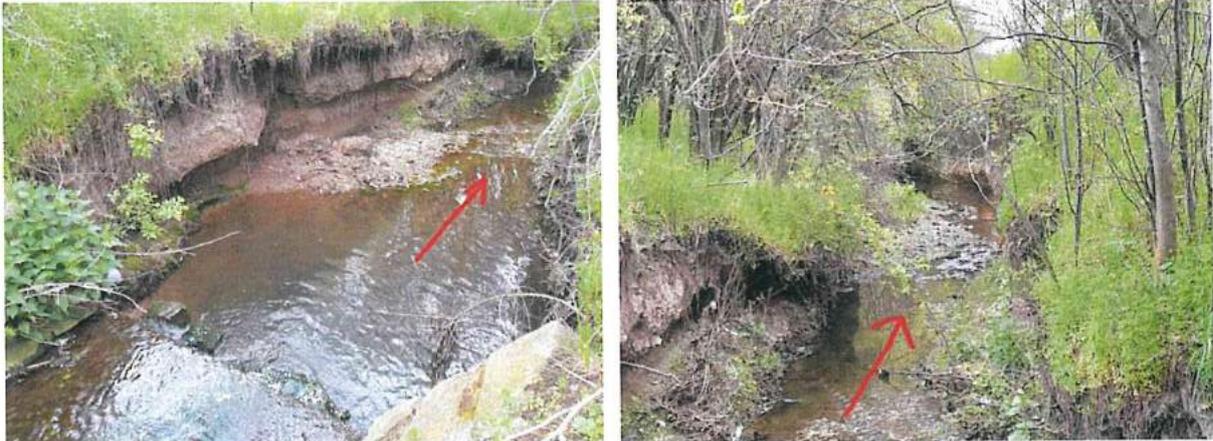
Foto 9 und 10: massive Auskolkungen am Ende der drei Sohlabstürze

Auf der gesamten Länge von ca. 300 m ab dem Auslaufbauwerk kommt es aufgrund des hohen Gefälles und der enormen Wassermassen zu massiven Auskolkungen, die durch den Einbau der Abstürze zwar reduziert wurden, allerdings kommt es jeweils am Ende der Befestigungsstrecken zu enormen Ausspülungen des Böschungsfußes und der anschließenden Böschung. Da sich im Bereich des rechtsseitigen Gewässerschutzstreifens eine Abwasserdruckleitung sowie ein Betonplattenweg befinden, besteht hier die Gefahr des Freispülens der Abwasserleitung und der Beschädigung des Weges.

- ID 1102682 - Ufergehölze auf Stock setzen (als Voraussetzung für nachfolgende Arbeiten)
- ID 1102724 - Sicherung der Uferböschung und ggfls. Einbau von Sohlriegeln zur Anhebung der Sohle

Weiterhin ist grundsätzlich eine vierteljährliche turnusmäßige Beräumung der drei Tosbecken in den Basisplan als Maßnahmenanforderung von PROGEMIS aufzunehmen. Ab 2025 erfolgt die Übernahme in den GUP. In den Jahren 2023 und 2024 erfolgt die Beräumung als ad-hoc-Maßnahme.

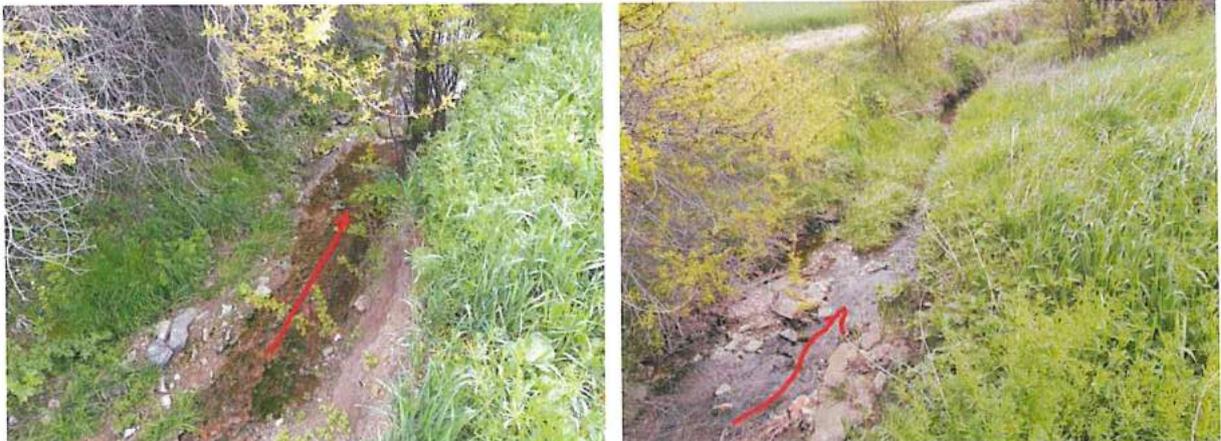
Foto 11 und 12: Ringelgraben am Ende der massiven Auskolkungen

Nach ca. 300 m geht das steile Sohlgefälle des Ringelgrabens in einen flacheren Bereich über. Dadurch kommt es kaum noch zu Auskolkungen sondern eher zu Ablagerungen der Sedimente auf der Sohle.

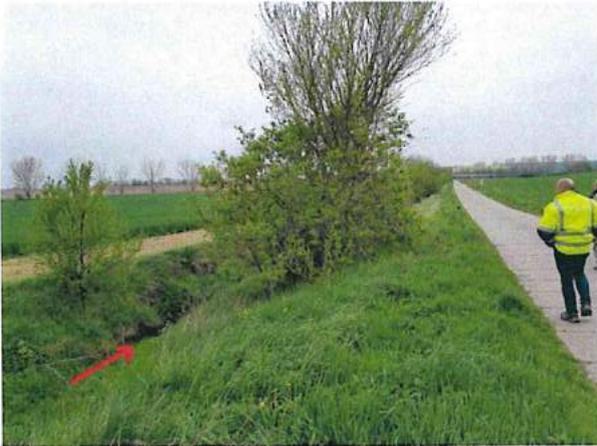
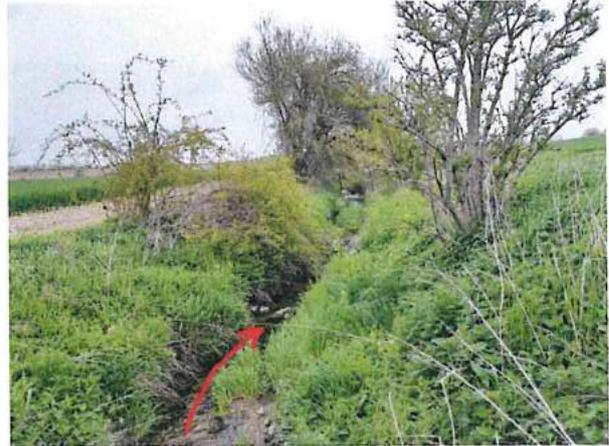
Foto 13 und 14: leichte Auskolkungen der Uferböschungen

Die leichten Ablagerungen und Auskolkungen werden durch Materialumlagerungen im Gewässer durch den GUV beseitigt. Dieses Maßnahmenanfordernis wurde in den Basisplan von PROGEMIS übernommen und wird im Rahmen der Beseitigung der oberhalb vorhandenen Kolke im GUP 2024 abgearbeitet.

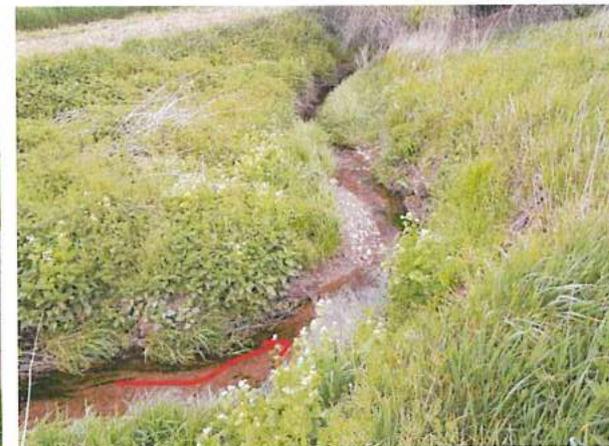
Foto 18: leichte Materialumlagerungen zur Reduzierung der Uferabspülungen im Bereich der Abwasserdruckleitung erforderlich

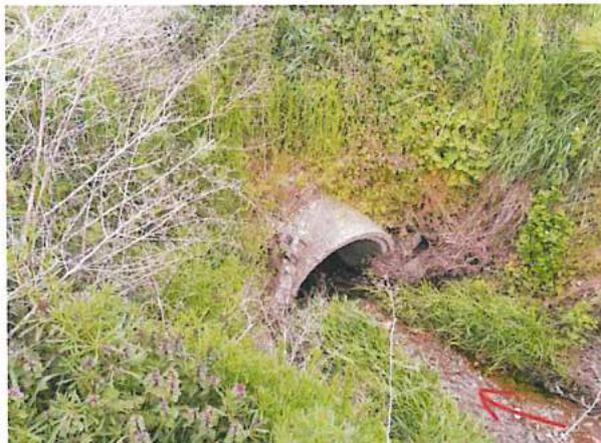
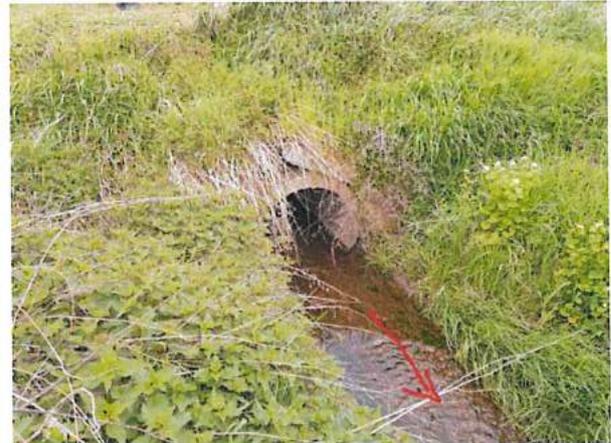
Foto 21 und 22: Ein- und Auslaufbereich Durchlass im Ringelgraben vor dem Zusammenfluss mit dem Ilmtalgraben

Vor den Zusammenfluss von Ringel- und Ilmtalgraben befindet sich im Ringelgraben ein landwirtschaftlicher Durchlass, dessen Ein- und Auslaufbefestigung in einem sehr desolaten Zustand ist. Der Grundstückseigentümer (Gemeinde Witterda) ist durch die UWB zur Instandsetzung aufzufordern.

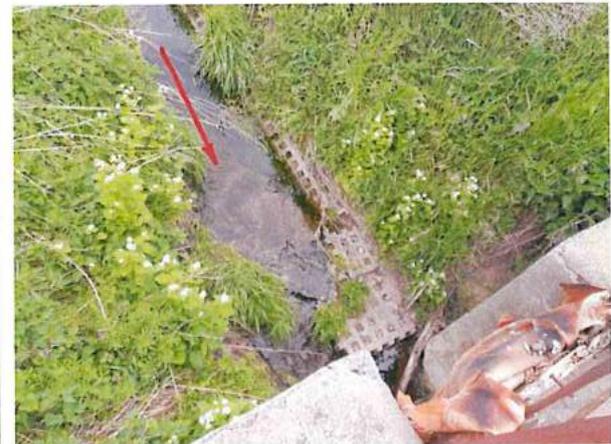
Foto 23 und 24: ungenutzte Wehranlage im Ilmtalgraben

Vor den Zusammenfluss von Ringel- und Ilmtalgraben befindet sich im Ilmtalgraben eine ungenutzte, desolate Wehranlage. Der Grundstückseigentümer (Gemeinde Witterda) ist durch die UWB aufzufordern, die Wehranlage einschließlich Sohl- und Uferbefestigung zurückzubauen (eventuell auch als A- und E-Maßnahme).

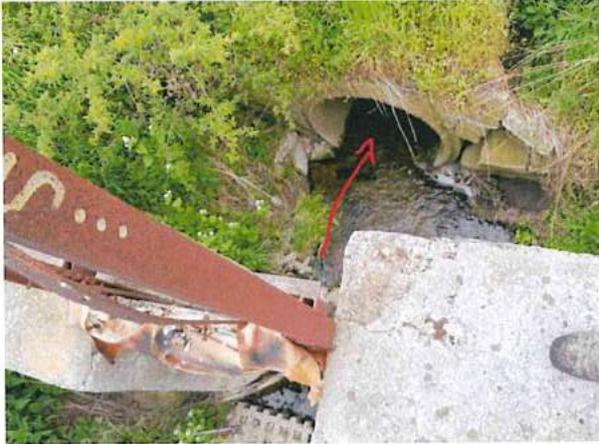
Foto 25: Wegedurchlass im Anschluss an Wehranlage

Im Anschluss an diese Wehranlage befindet sich ein weiterer landwirtschaftlicher Durchlass, dessen Aus- und Einlaufbereich in einem desolaten Zustand sind. Auch hier ist der Grundstückseigentümer (Gemeinde Witterda) durch die UWB zur Instandsetzung aufzufordern.

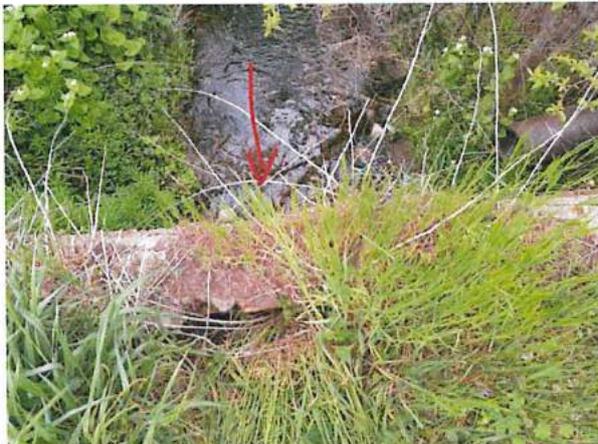
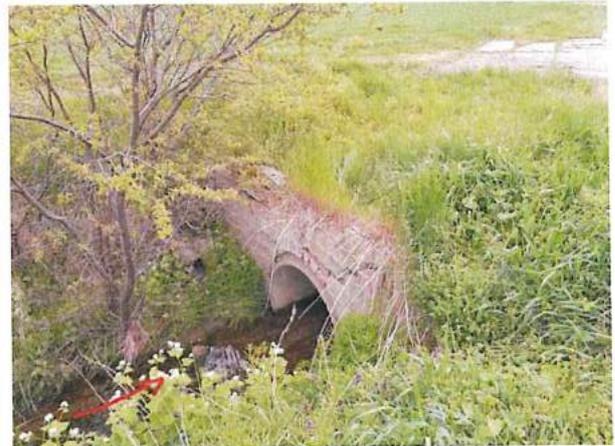
Foto 26 und 27: desolater Wegedurchlass nach dem Zusammenfluss von Ilmtal- und Ringelgraben

Die Stirnmauern im Ein- und Auslaufbereich des anschließenden Wegedurchlasses im Zuge des Ringelgrabens weisen bauliche Schäden auf, so dass auch in diesem Fall die UWB den Grundstückseigentümer auffordern muss, die Mauern instand zu setzen.

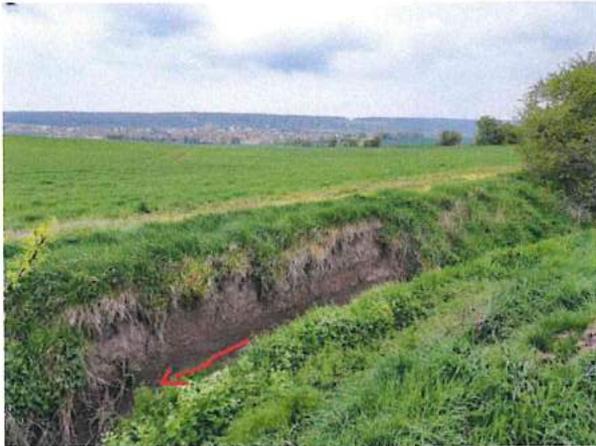
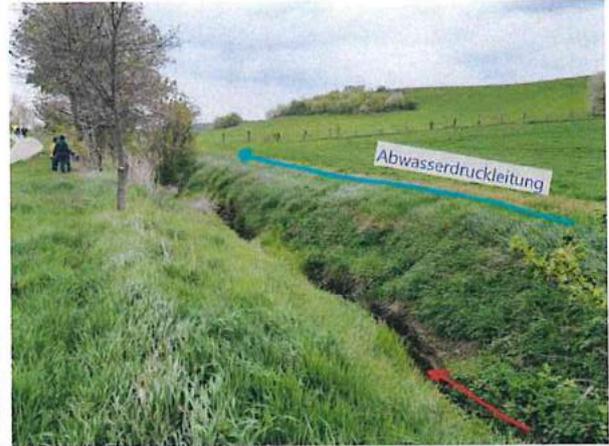
Foto 28 und 29: Uferabbrüche und Sohleintiefung zwischen Wegedurchlass und Bahndammdurchlass

Im Bereich zwischen dem Wegedurchlass und dem Bahndammdurchlass sind rechtsseitig Uferabbrüche sowie Sohleintiefungen zu verzeichnen. Da hinter den Uferabbrüchen die Abwasserdruckleitung verläuft müssen auch hier Unterhaltungsmaßnahmen durch den GUV durchgeführt werden. Die Böschung ist im Bereich der Abbrüche mit einem Steinfuß zu sichern, die Anlandungen auf der gegenüberliegenden Seite sind aus dem Abflussprofil zu entfernen, eventuell auch umzulagern und an der rechten Böschung wieder einzubauen. Dieses Maßnahmenanforderung wird in den Basisplan von PROGEMIS übernommen und voraussichtlich 2025 in den GUP aufgenommen.

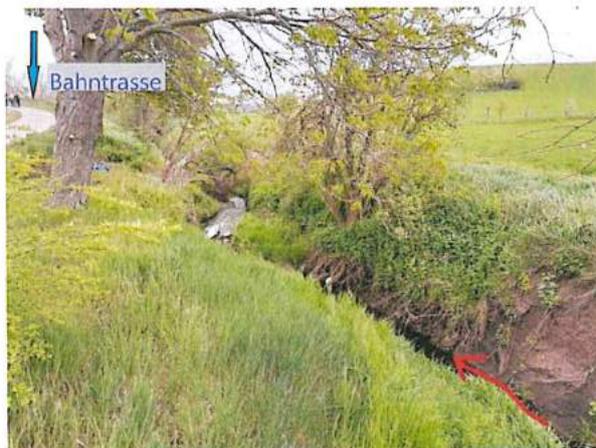
Foto 30: rechtsseitiger Uferabbruch

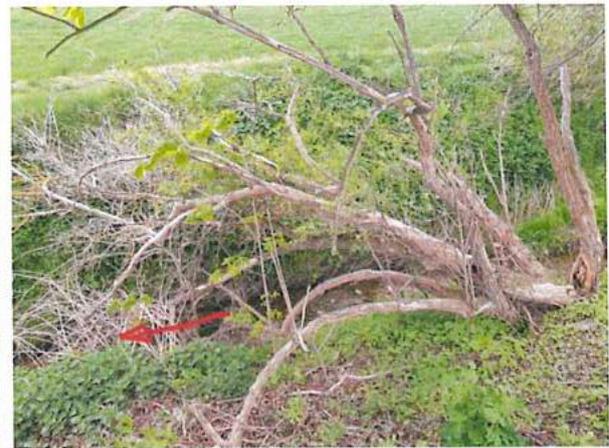
Foto 31: umgestürzter Baum

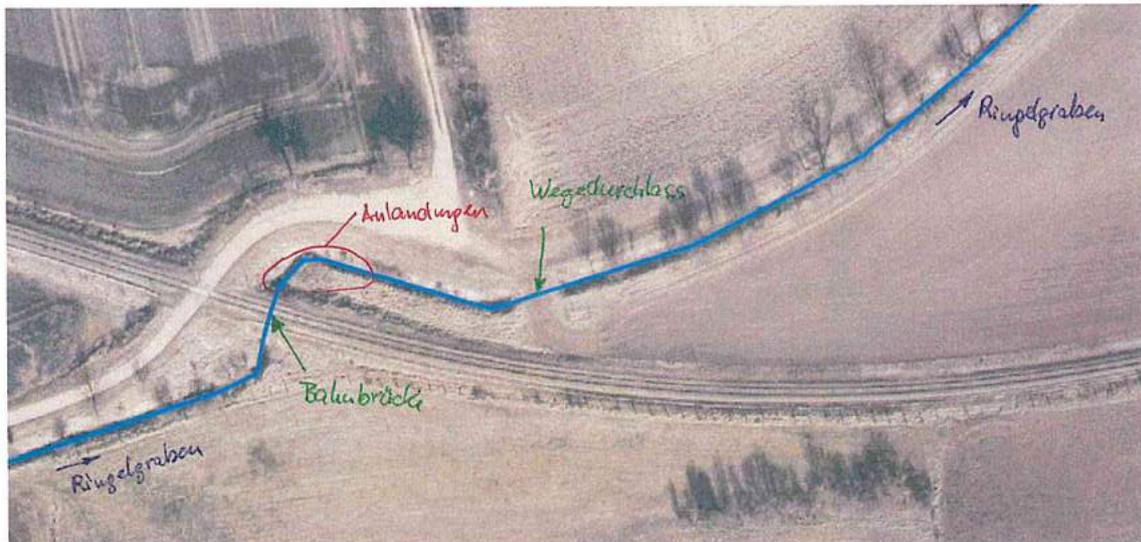
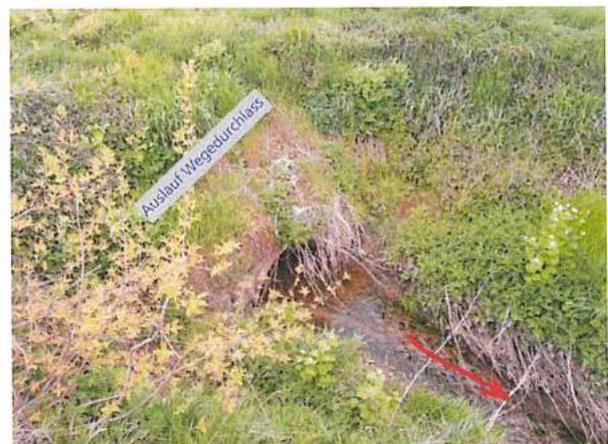
Foto 37 und 38: desolante Befestigung Ein- und Auslaufbereich landwirtschaftlicher Durchlass

Die Ein- und Auslaufbefestigung des ca. 65 m unterhalb der Bahnbrücke vorhandenen landwirtschaftlichen Durchlasses ist in einem sehr desolaten Zustand. Der Grundstückseigentümer (Gemeinde Witterda) ist durch die UWB zur Instandsetzung aufzufordern.

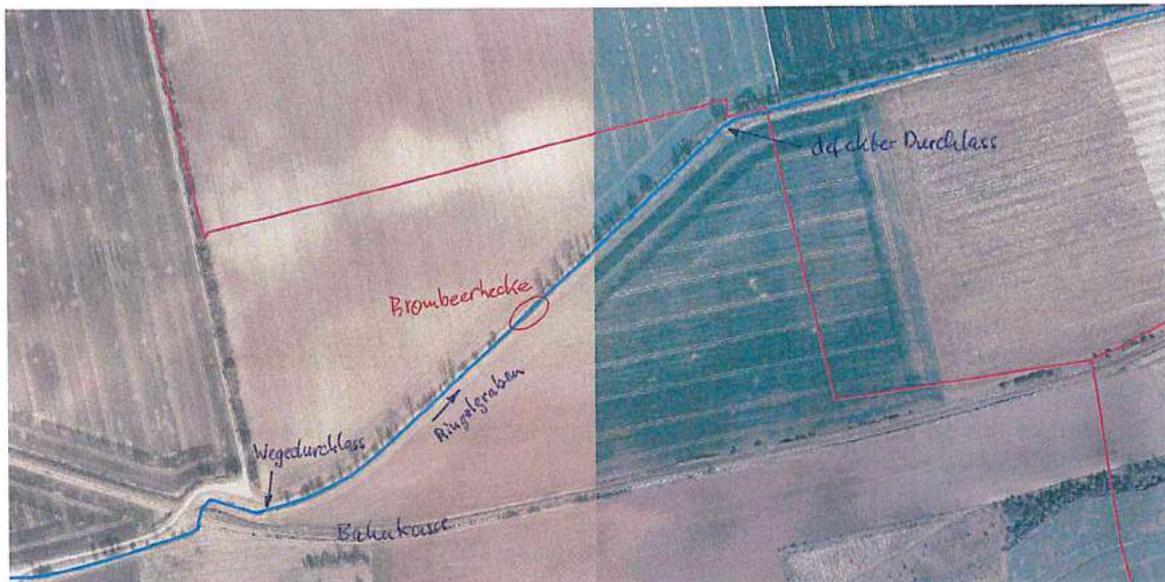
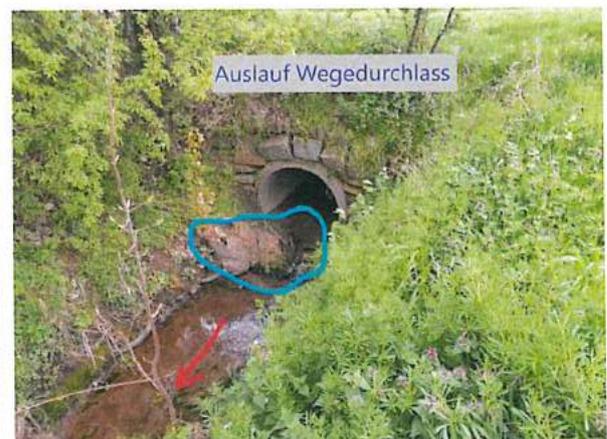
Foto 46 und 47: defekter Durchlass kurz vor der Gemeindegrenze

Die Ein- und Auslaufbefestigung des landwirtschaftlichen Durchlasses ist in einem sehr desolaten Zustand. Im Bereich des Auslaufes befindet sich zusätzlich ein Wurzelstock am Böschungsfuß, der zu

einem Rückstau im Durchlass führt. Der Grundstückseigentümer (Gemeinde Witterda) ist durch die UWB zur Instandsetzung des Durchlasses und zur Beseitigung des Wurzelstocks aufzufordern.

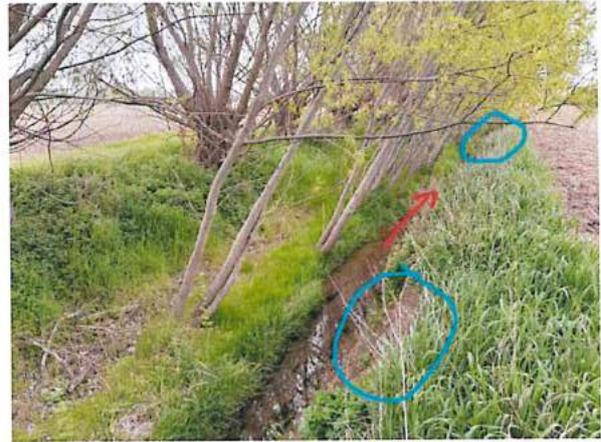
Foto 48 und 49: das Abflussprofil einengende Weidenaustriebe

Im weiteren Verlauf auf einer Strecke von ca. 450 m ab der Gemeindegrenze Witterda/Walschleben befinden sich an mehreren Stellen Weidenaustriebe im Gewässer, die den Stromstrich auf die rechte Seite verlagern und dort zu Uferabbrüchen führen. Da sich im rechtsseitigen Gewässerrandstreifen die

Abwasserdruckleitung befindet, sind hier als Sofortmaßnahme durch den GUV die Weiden samt Wurzeln zu entfernen und durch geeignete Maßnahmen der Stromstrich von der rechten Böschung wegzuführen. Diese Maßnahme (ID 719191- GUP 2023) wurde noch im Mai 2023 ausgeführt. Da der Rückschnitt der Weiden entsprechend § 39 BNatSchG außerhalb des Zeitraums 01.10 bis 28.02. verboten ist, wurde am 03.05.2022 eine Entnahme der Weiden bei der UNB des LRA Sömmerda beantragt und noch am 03.05.2023 genehmigt.

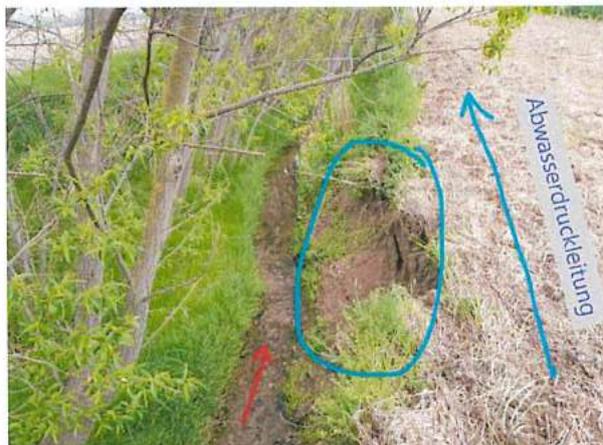
Foto 50: Uferabbrüche

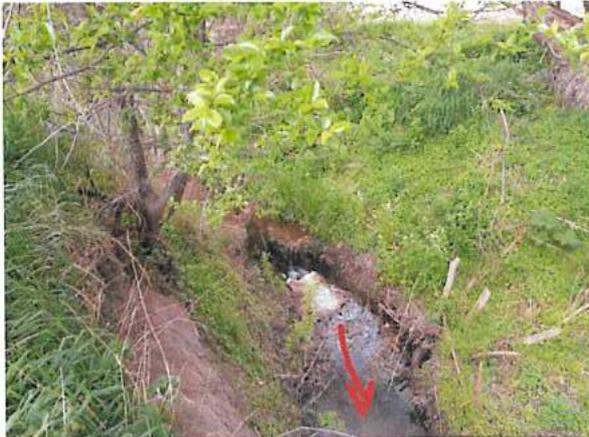
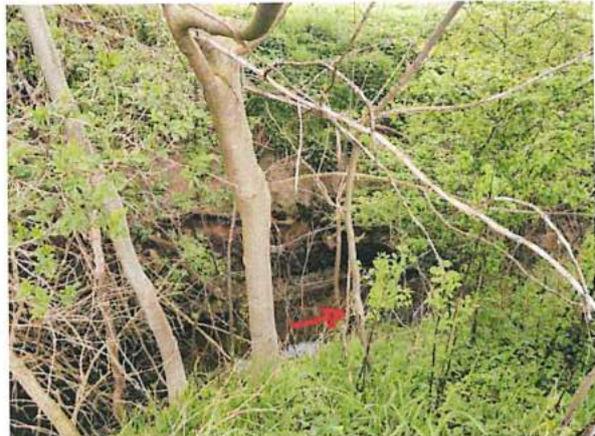
Foto 60 und 61: leichte Tiefenerosion

Im weiteren Verlauf des Ringelgrabens ist eine leichte Tiefenerosion (siehe Karte Seite 9) zu verzeichnen, die noch nicht zu Schäden an der rechten Böschung geführt hat. Im Rahmen der jährlichen Schwemmgutbeseitigung muss das Problem durch den GUV beobachtet werden.

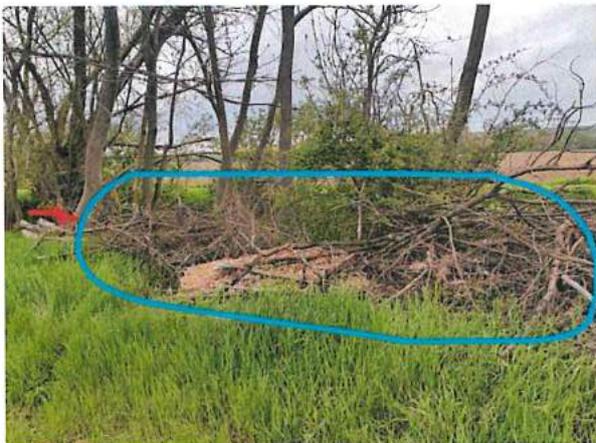
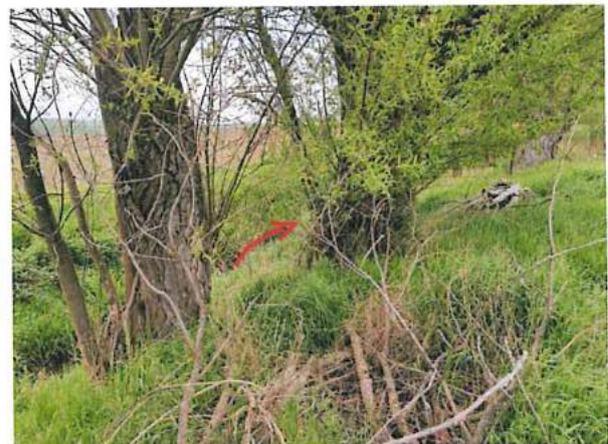
Foto 62 und 63: Ablagerung von Gehölzschnitt

In der Gemarkung Walsleben ist eine generelle Gehölzpflege (Kopfweiden, Kopfpappeln) durch den Grundstückseigentümer (Gemeinde Walsleben) erforderlich. Teilweise wurden schon Schnittmaßnahmen durchgeführt und das Schnittgut in unmittelbarer Nähe zur Uferböschung abgelagert. Die UWB muss den Verursacher zur Beseitigung der Ablagerungen auffordern.

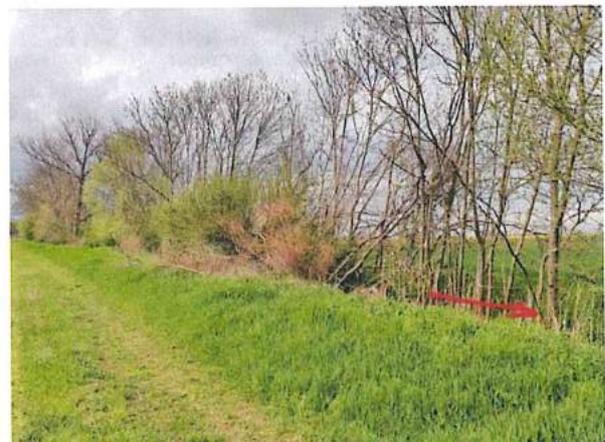
Foto 68: abgelagertes Schnittgut

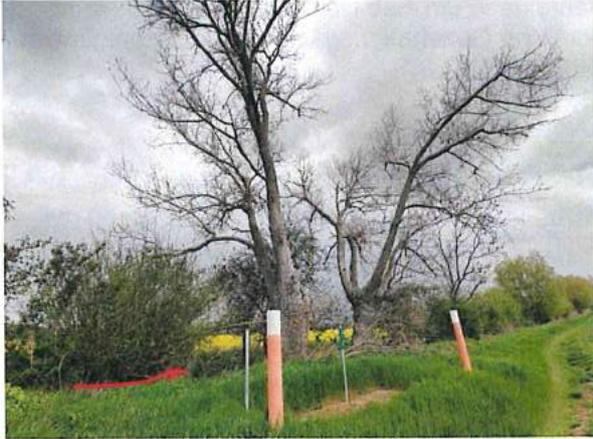
Foto 69: Gehölzschnitt erforderlich (Kopfpappeln)

Die bruchgefährdeten Kopfpappeln müssen dringend durch den Grundstückseigentümer (Gemeinde Walschleben) wieder auf Kopf geschnitten werden

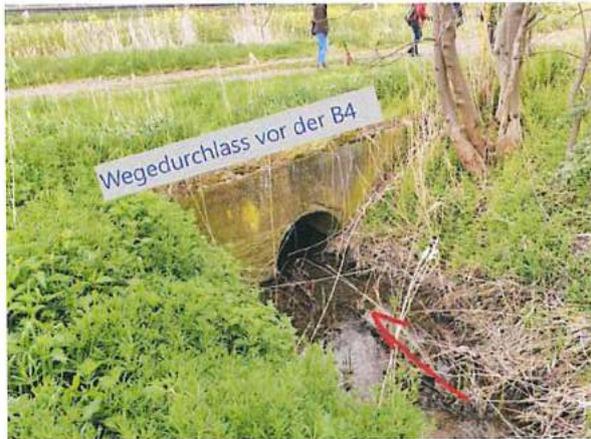
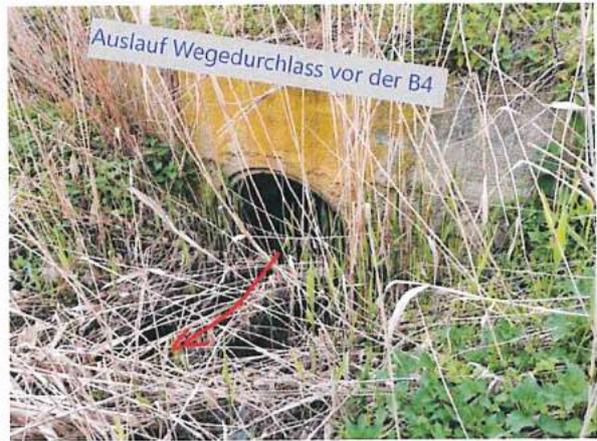
Foto 70 und 71: Wegedurchlass vor der B4

Im ca. 5 m langen Bereich zwischen dem Wegedurchlass und dem Durchlass der B4 muss das Schilf mit dem Mähkorb entnommen werden. Die Beseitigung des Schilfs wird als Maßnahmenerfordernis in den Basisplan von PROGEMIS übertragen und voraussichtlich 2025 in den GUP aufgenommen.

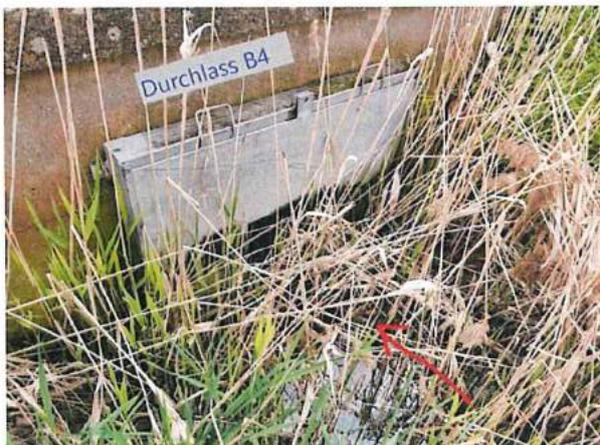
Foto 72: Stautafel vor dem Durchlass der B4

Vor dem Durchlass der B4 wurde durch die Gemeinde Walschleben eine Stautafel zur Reduzierung des Abflusses im Durchlass angebracht.

Durch die UWB ist zu prüfen, ob es sich bei dieser Wehranlage um eine Hochwasserschutzanlage handelt. Dem GUV sind durch die UWB die wasserrechtliche Genehmigung und das Bedienregime zu übergeben.

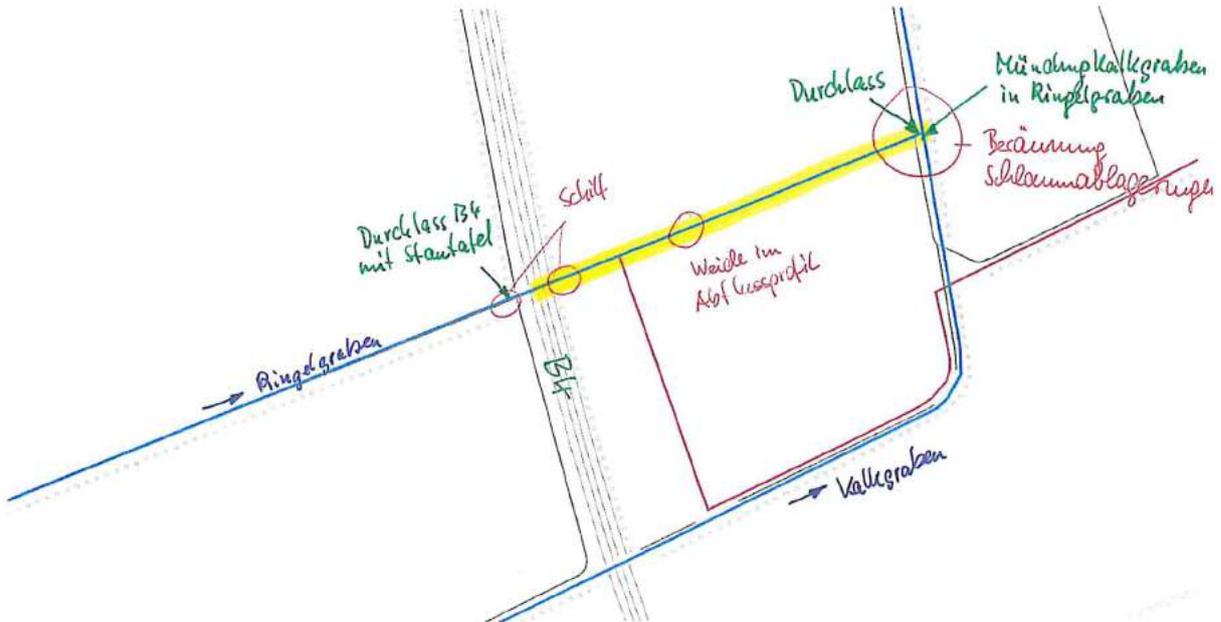
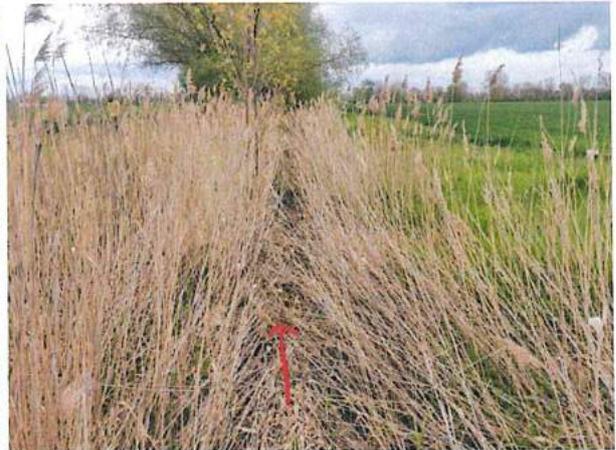
Foto 73 und 74: Schilfbewuchs im Auslaufbereich

Im Auslaufbereich des Ringelgrabens östlich der B4 ist eine Schildmahd auf einer Länge von ca. 10 m notwendig. Die Beseitigung des Schilfs wird als Maßnahmenerfordernis in den Basisplan von PROGEMIS übertragen und voraussichtlich 2025 in den GUP aufgenommen. Zusätzlich ist der Straßenbaulastträger der B4 durch die UWB zur Reinigung des Durchlasses aufzufordern. Generell ist in diesem Abschnitt die Herstellung der Verkehrssicherheit der Bäume durch den Grundstückseigentümer (Gemeinde Walsleben) zu veranlassen.

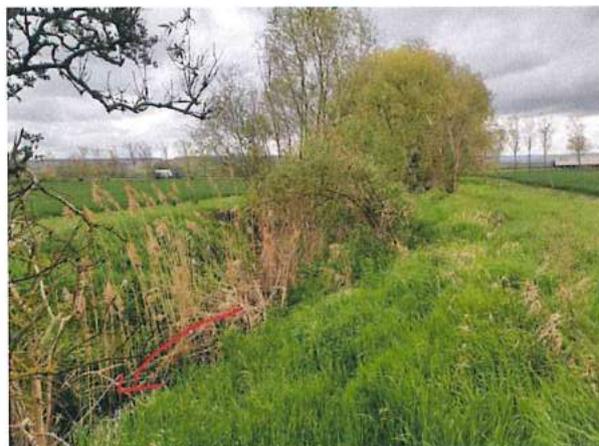
Foto 77: leichter Schilfbewuchs

Der leichte Schilfbewuchs im Abflussprofil stellt kein Abflusshindernis dar. Die Weide im Abflussprofil bleibt stehen, das Gewässer wird um die Weide herumgeleitet.

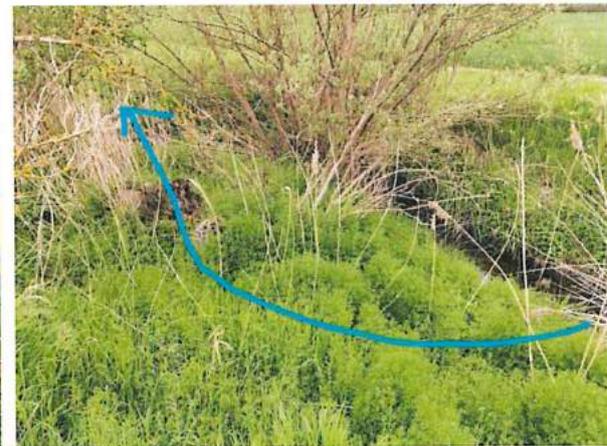
Foto 78: Weide im Abflussprofil

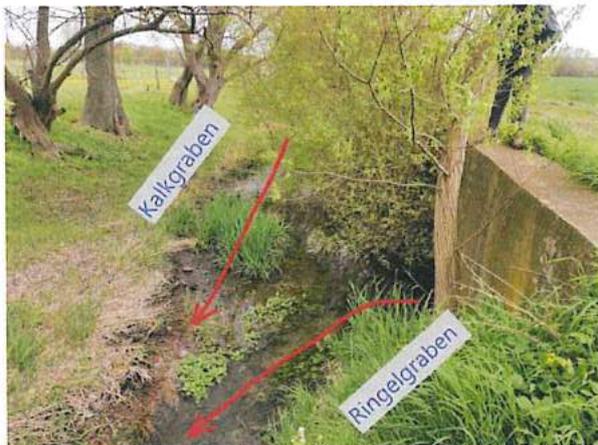
Foto 83: Mündungsbereich von Kalk- und Ringelgraben

Im Mündungsbereich von Kalkgraben und Ringelgraben ist eine Beräumung der Schlammablagerungen vor und nach dem Durchlass des Ringelgrabens durch den GUV notwendig. Dies wird als Maßnahmenerfordernis in den Basisplan von PROGEMIS übertragen und voraussichtlich 2025 in den GUP aufgenommen. Zusätzlich ist der Wegedurchlass durch die Gemeinde Walschleben zu reinigen.  
Die Weide im Auslaufbereich des Durchlasses des Ringelgrabens zerstört die Stirnmauer und muss durch den Eigentümer des Bauwerkes (Gemeinde Walschleben) aus dem Abflussprofil entfernt werden.

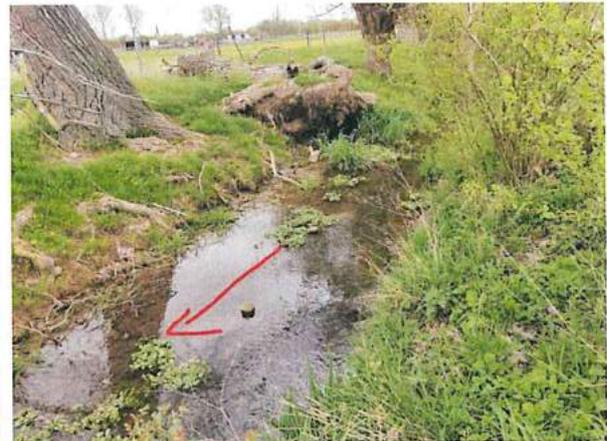
Foto 85: umgestürzter Baum

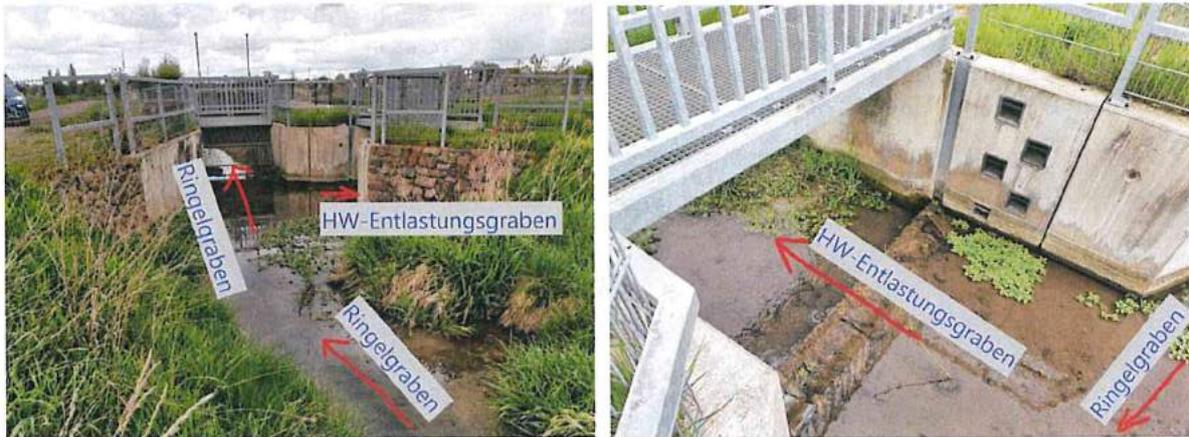
Foto 96 und 97: Wehranlagen zur Entastung des Ringelgrabens

Der Sohlbalken im Abschlag des Hochwasserentlastungsgrabens ist hinsichtlich der Hochwasserentlastung nutzlos, da damit das Wasser zurückgestaut wird. Weiterhin kommt es oberhalb zu vermehrten Sedimentablagerungen. Durch die Gemeinde Walsleben ist der Sohlbalken zu entfernen.

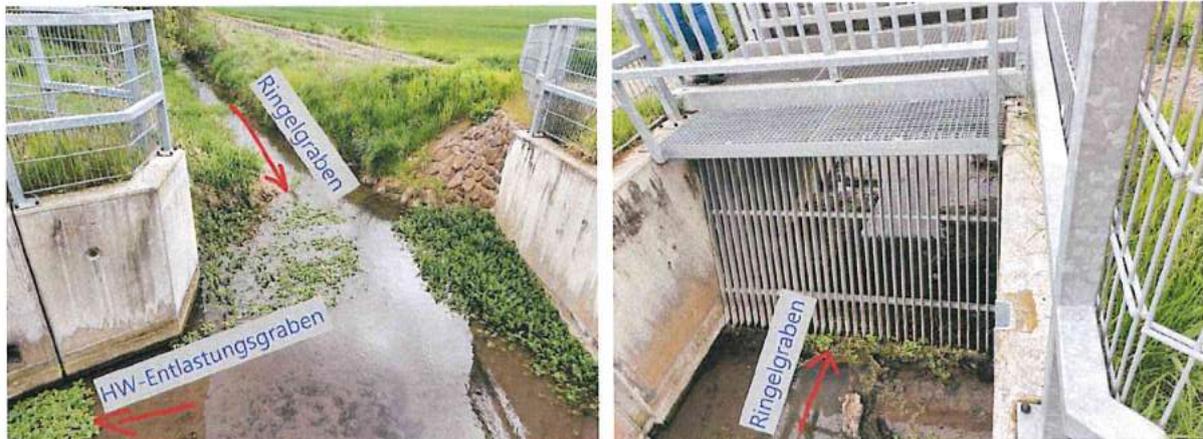
Foto 98 und 99: Wehranlagen zur Entastung des Ringelgrabens

Der Stababstand des Rechens im Einlaufbereich des Ringelgrabens ist aus der Sicht des GUV zu eng, hier könnte jeder zweite Stab entfernt werden, da es ansonsten auch durch die Einengung des Rechens zu vermehrten Schlammablagerungen kommt.

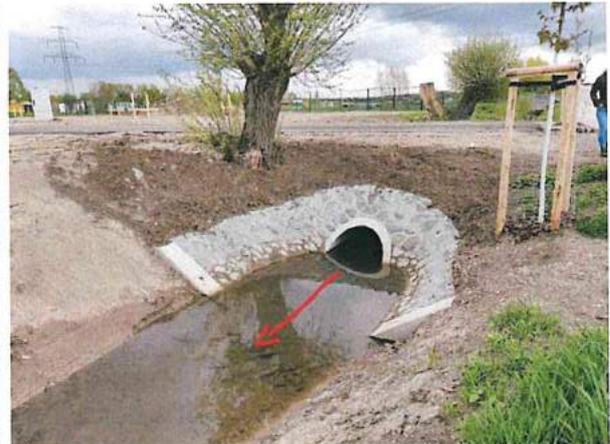
Foto 103 und 104: Ein- und Auslaufbereich Durchlass Zufahrt Wohngebiet

Aus der Sicht des GUV ist der Ein- und Auslaufbereich des Durchlasses im Gewässer zu breit hergestellt, so dass es vor und nach dem Durchlass zu zusätzlichen Schlammablagerungen kommt. Durch die UWB ist die Erschließungsfirma über das Planungsbüro zu beauftragen, die Aus- und Einlaufbereiche der Durchlässe entsprechend zu ändern.

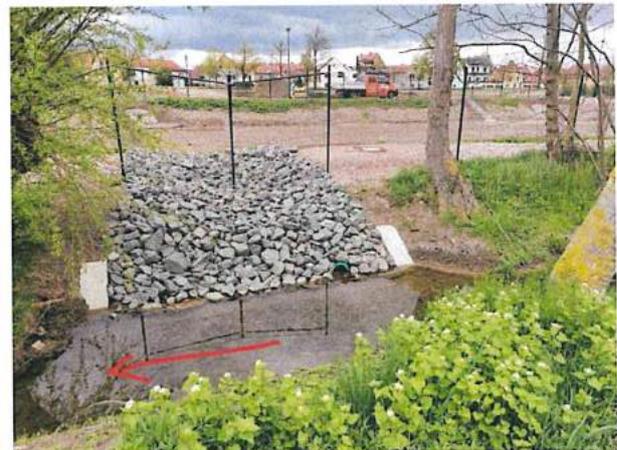
Foto 108: Auslaufbauwerk mit Überlauf des RRB Wohngebiet

Die Rohrsohle des RRB-Auslaufs liegt schon jetzt unter dem Wasserspiegel des Ringelgrabens. Das bedarf einer Überprüfung durch die UWB, ob die genehmigte Auslaufhöhe eingehalten wurde. Weiterhin ist das Bauwerk so zu verändern, dass die geschütteten Wasserbausteine nicht ins Gewässer rutschen können.

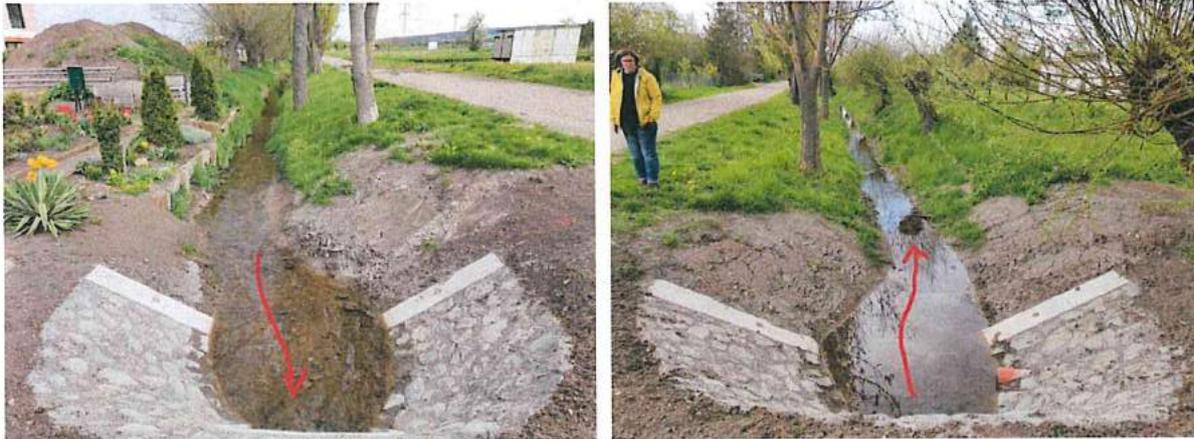
Foto 110 und 111: Ein- und Auslaufbereich Durchlass

Aus der Sicht des GUV ist auch hier der Ein- und Auslaufbereich des Durchlasses im Gewässer zu breit hergestellt, so dass es vor und nach dem Durchlass zu zusätzlichen Schlammablagerungen kommt. Durch die UWB ist die Erschließungsfirma über das Planungsbüro zu beauftragen, die Aus- und Einlaufbereiche der Durchlässe entsprechend zu ändern.
