Niederschrift über die Gewässer-und Verbandsschau der Vippach von Markvippach bis Schloßvippach am 27.04.2023

3. Geschauter Bereich

vom Beginn der Kreisgrenze Sömmerda/Weimarer Land bis K 515 südlich von Schloßvippach

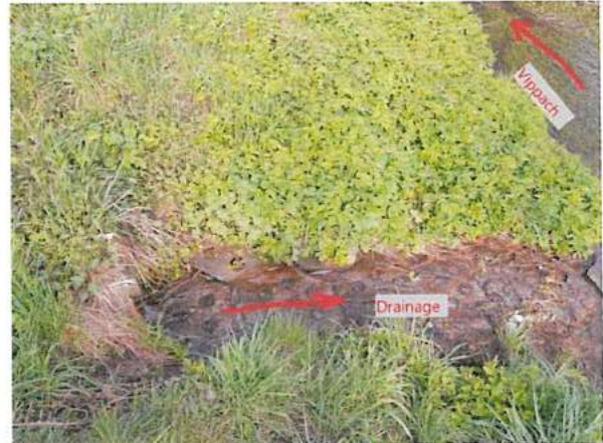
Foto 4: Drainageeinleitung linkes Ufer

In Höhe der Elektro-Freileitungstrasse befindet sich am linken Ufer eine Drainageeinleitung.

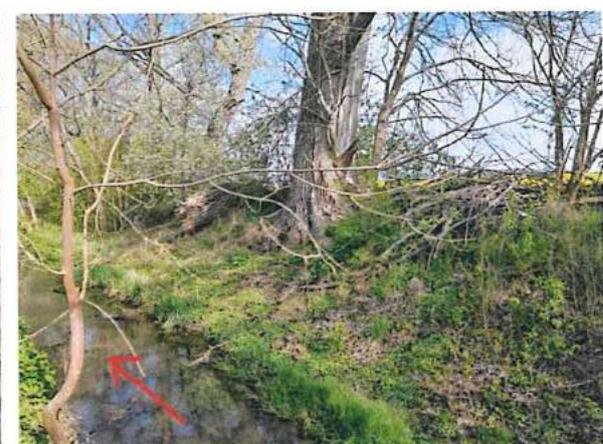
Foto 8: Totholzablagerung im Bereich der Böschung

Da die Ablagerung des Totholzes (Foto 8) nicht unmittelbar zu einer Abflussbehinderung führt, kann dieses als Strukturelement vor Ort liegen bleiben.

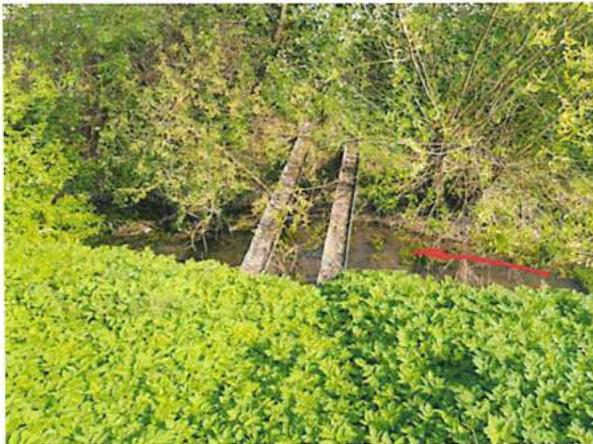
Foto 10: U-Schienen über dem Gewässer

In Höhe des Grundstücks Oberndorf 9a befinden sich U-Schienen über dem Gewässer sowie ein in das Abflussprofil der Vippach hineinragendes Entwässerungsrohr. Durch die UWB ist der Verursacher aufzufordern, die Schienen zu beseitigen und das Entwässerungsrohr böschungsgleich einzukürzen.

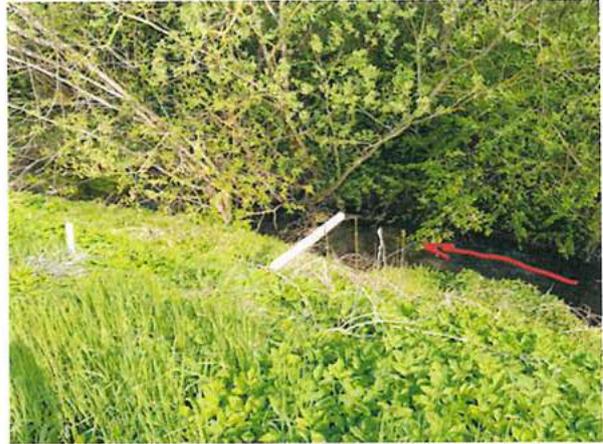
Foto 11: ins Abflussprofil hineinragendes Entwässerungsrohr

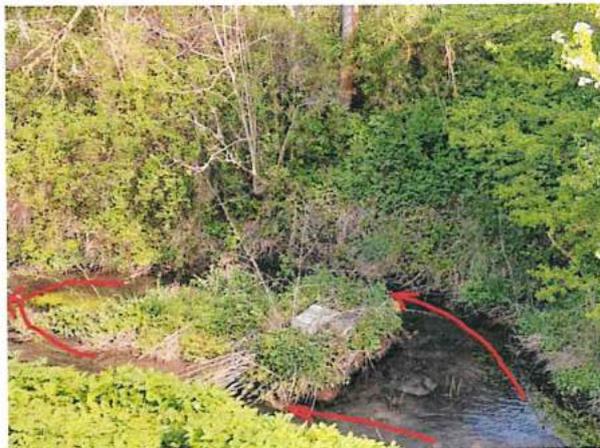
Foto 12: altes Fundament als Strukturelement

Am Ende des Grundstücks Oberdorf 9a befindet sich im Abflussprofil ein ehemaliges Betonfundament, dieses kann als Strukturelement im Gewässer verbleiben.

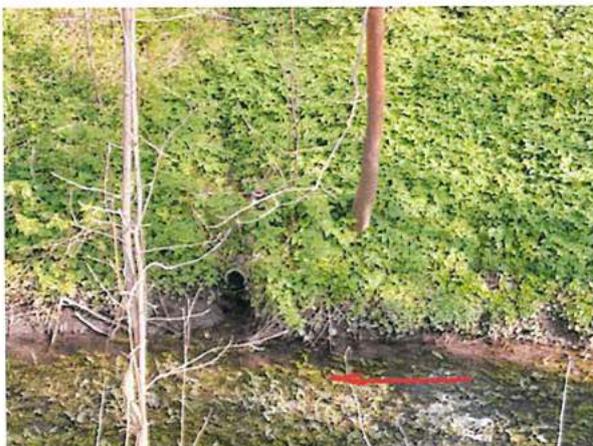
Foto 14: Drainageeinleitung rechtes Ufer

Im weiterführenden Verlauf der Vippach befindet sich am rechten Ufer eine weitere Drainageeinleitung (Foto 14). Zusätzlich wurden am rechten Ufer Totholz und Unrat abgelagert. Durch die UWB ist der Grundstückseigentümer zur Beräumung aufzufordern.

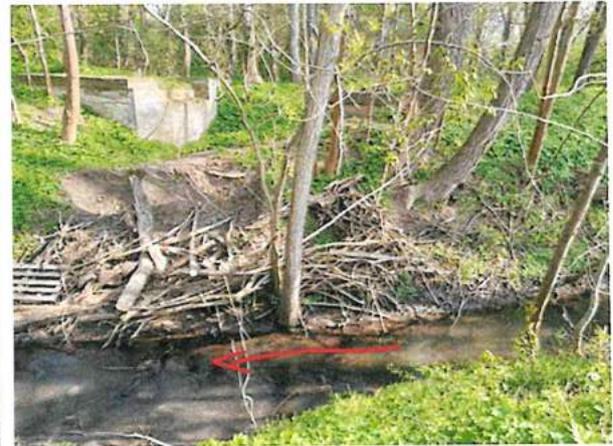
Foto 15: Totholz- und Unratablagerungen

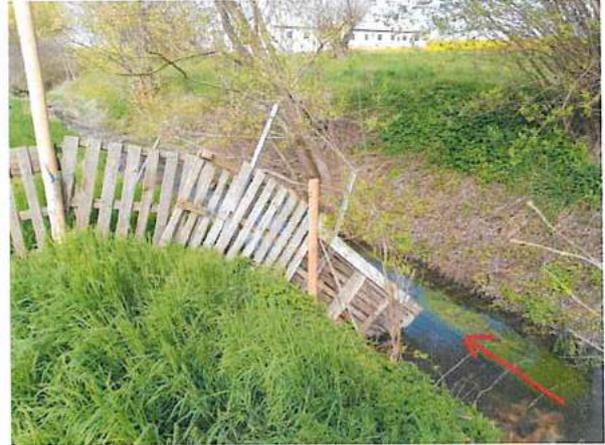
Foto 17: abflussbehindernde Einzäunung

Die Einzäunung des Flurstücks 834 in der Gemarkung Markvippach, Flur 1 wurde bis ins Gewässer hinein durch den betreffenden Grundstückseigentümer gestellt. Die UWB muss den Verursacher beauftragen, den Zaun so zu setzen, dass dieser den Abfluss nicht behindert.

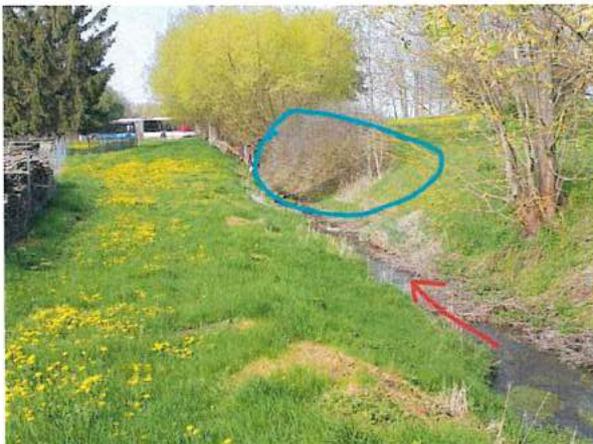
Foto 18: abflussbehindernde Buschweiden

Ca. 60 m oberhalb der Brücke Hauptstraße befinden sich abflussbehindernde Buschweiden im Abflussprofil, diese müssen durch den GUV zurückgeschnitten werden. Diese Maßnahme ist im GUP 2023 mit der ID 719272 enthalten.

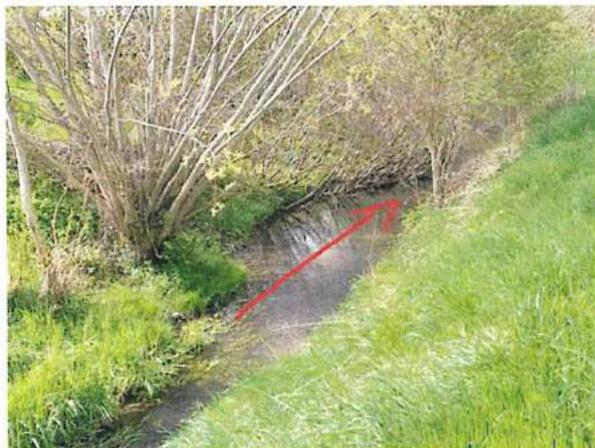
Foto 22: abflussbehindernde Buschweiden

Die Maßnahme ID 719272 – S 1.1.3 – Gehölzaufwuchs in der Sohle abschnittsweise entfernen bleibt entsprechend Foto 22 bestehen und muss in 2023 ausgeführt werden.

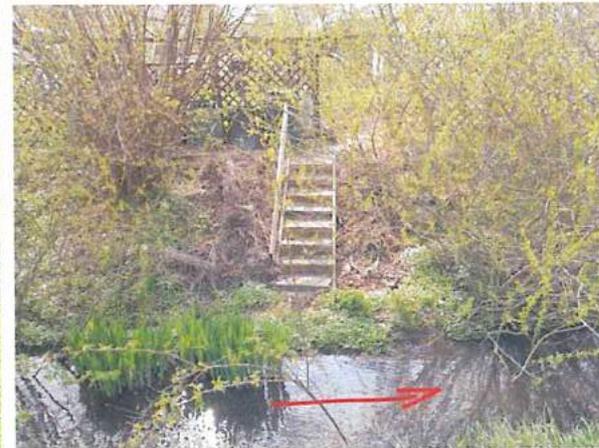
Foto 23: Einbauten und Ablagerungen am linksseitigen Ufer

Die UWB muss den Verursacher der Einbauten (Treppe) auffordern, diese zurückzubauen und die Ablagerung der Gartenreste zu beseitigen.

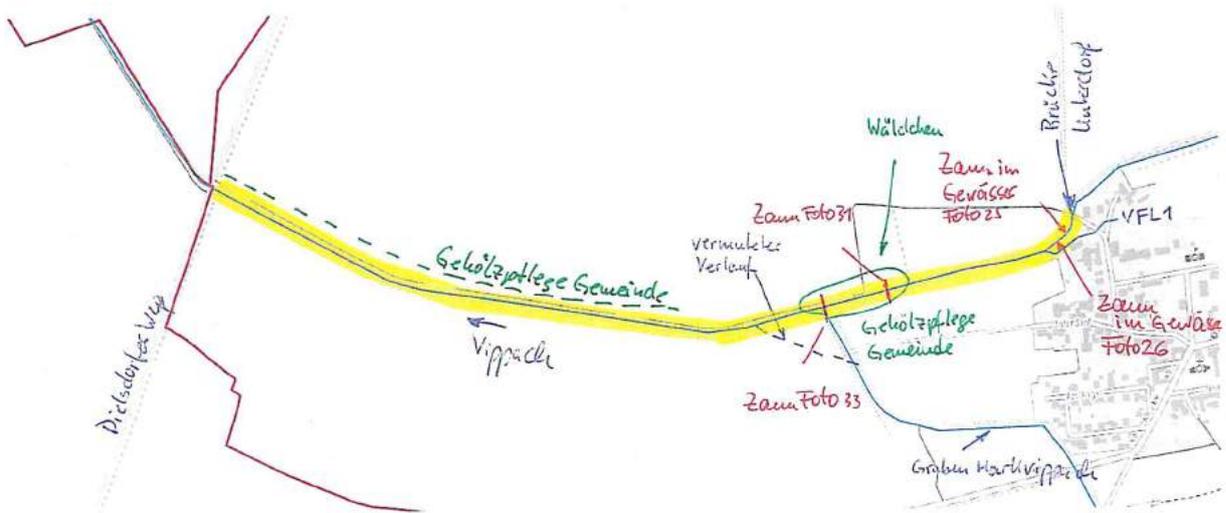
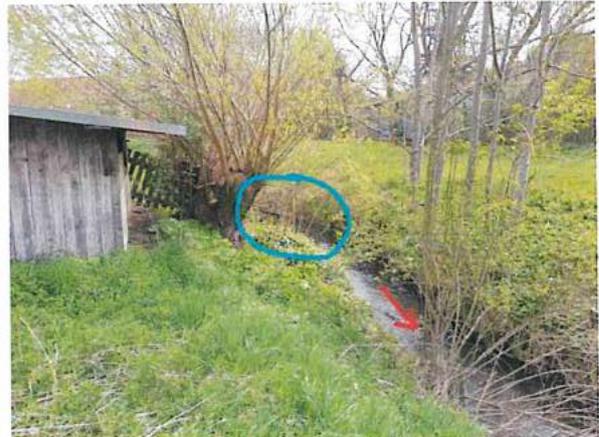
Foto 25 und 26: für den Wasserabfluss ausreichendes Abflussprofil unterhalb der Brücke Unterdorf mit Zauneinbauten

Unterhalb der Brücke Unterdorf ist das Abflussprofil ausreichend. Die UWB muss den Eigentümer der Zauneinbauten auffordern, diese zurückzubauen.

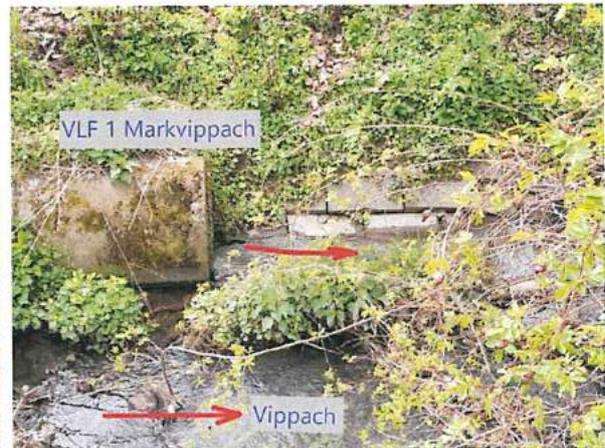
Foto 28: Auslauf des verrohrten Vorfluters 1 Markvippach

Auf den letzten ca. 40 m ist der Vorfluter 1 verrohrt und mündet entsprechend Foto 28 in die Vippach.

Durch das Ordnungsamt der VG Gramme-Vippach und die UWB muss die Zugänglichkeit zum Vorfluter 1 (Flurstücke 805 und 806, Gemarkung Markvippach, Flur 1) überprüft werden, da es sich beim Flurstück 806 teilweise um ein Gewässer II. Ordnung und beim Flurstück 805 um ein Wegegrundstück im Gewässerrandstreifen handelt. Die Grundstücke befinden sich im Eigentum der Gemeinde Markvippach. Sie sind beide eingezäunt und werden gärtnerisch und als Lagerfläche genutzt.

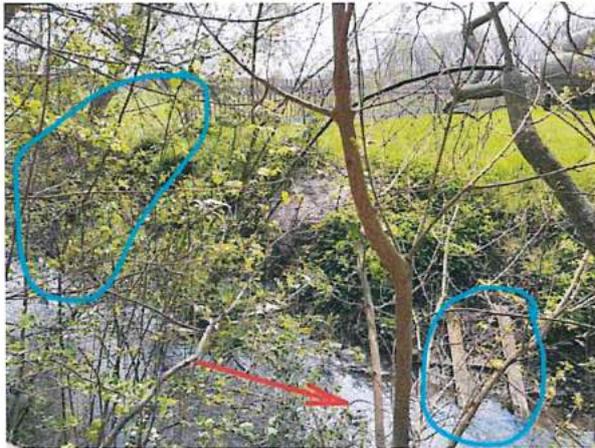
Foto 31: linksseitiger Zaun

In Höhe des rechtsseitigen Wäldchens befindet sich ein Zaun sowie abgelagertes Zaunbaumaterial. Durch die UWB ist ein Rückbau durch den Eigentümer zu veranlassen.

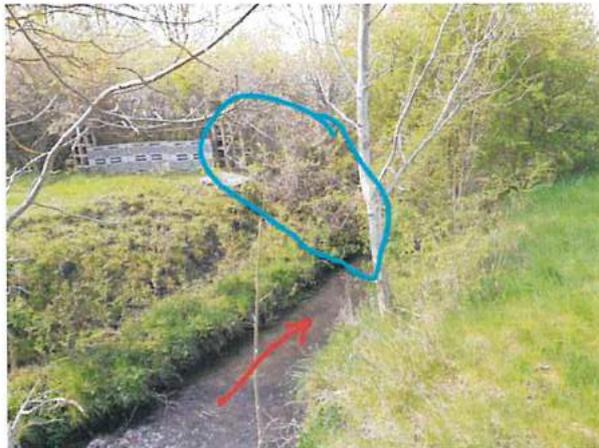
Foto 33: Zaun im Gewässer

In Höhe des Flurstücks 1214, Flur 7, Gemarkung Markvippach befindet sich ein weiterer Zaun im Gewässer, auch hier ist durch die UWB ein Rückbau zu veranlassen. Im Abflussprofil hat sich an mehreren Stellen Schwemmgut aus Bruchholz abgelagert, dies wird im Rahmen der zweimaligen Beräumung von Ablagerungen und Abfall aus dem Abflussprofil pro Jahr durch den GUV beseitigt.

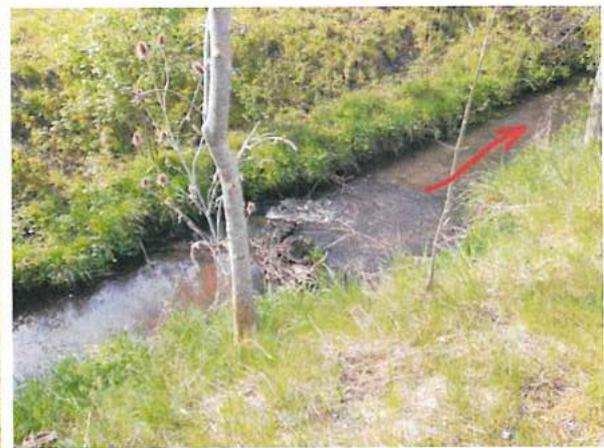
Foto 34: leichter Schwemmgutanfall im Abflussprofil

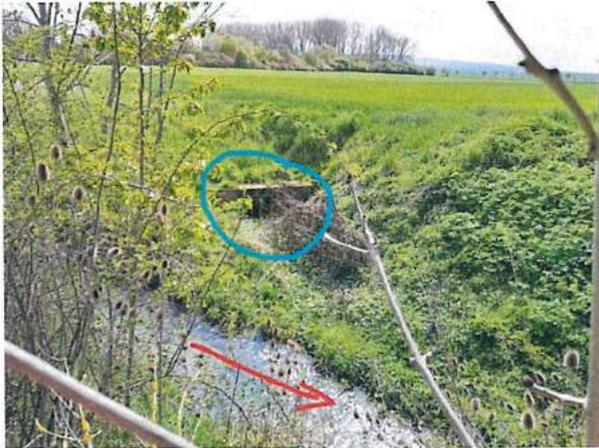
Foto 35: vermuteter Auslauf des Grabens Markvippach

Bei der Begehung wurde festgestellt, dass der Graben Markvippach wahrscheinlich nicht im Bereich des eigentlichen Gewässergrundstücks (Flurstück 1213, Flur 7, Gemarkung Markvippach) einmündet, sondern als Verrohrung ca. 90 m unterhalb des Flurstücks 1213.

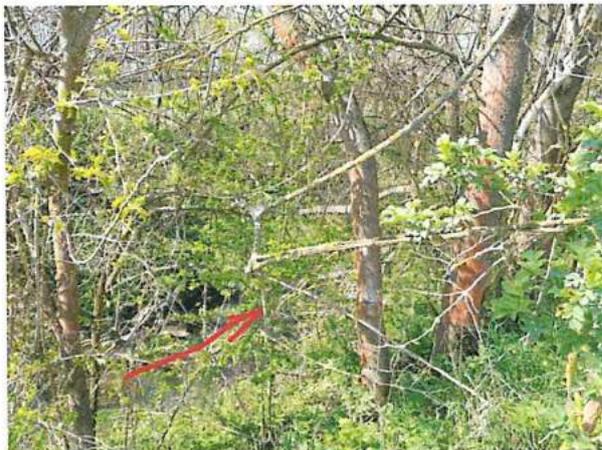
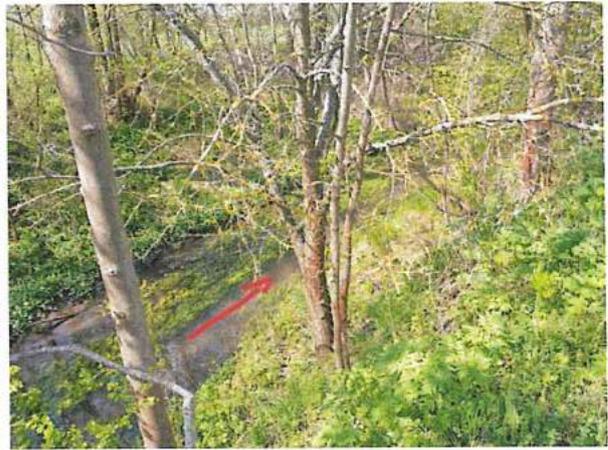
Foto 42 und 43: teilweise Gehölzpfl ege erforderlich

Im Abschnitt der Vippach vom Unterdorf bis zum Dielsdorfer Weg ist in Teilbereichen eine Gehölzpfl ege (abgestorbene Eschen) durch die Gemeinde zu veranlassen.

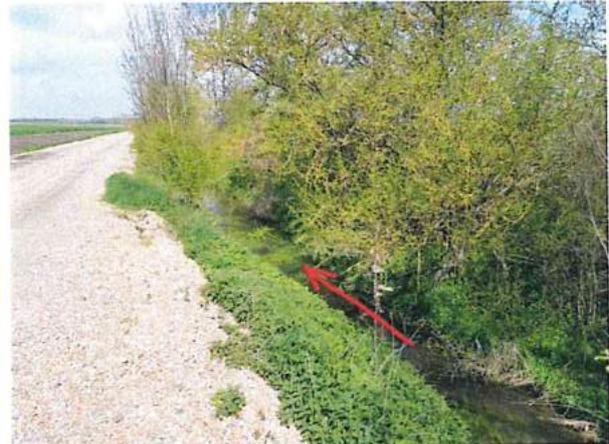
Foto 46: mit Bauschuttrecycling befestigter Weg

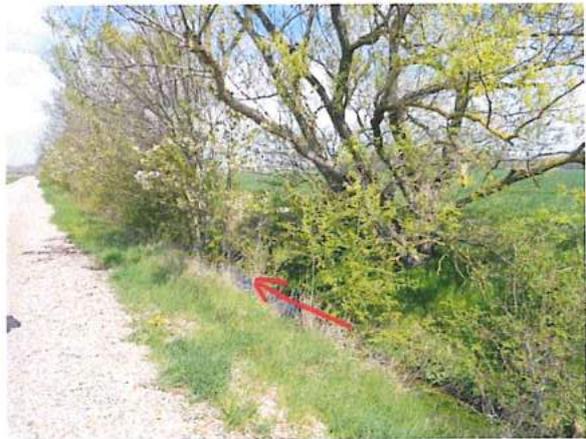
Foto 47 und 48: auf die Böschung abgerutschtes Material

Am linken Ufer wurde der Weg mit Bauschuttrecyclingmaterial befestigt, ein Teil des Materials rutscht schon auf die Böschung. Durch die UWB ist der Verursacher zu ermitteln und zur Beseitigung des Materials von der Böschung aufzufordern. Weiterhin müssen Maßnahmen zur Verhinderung des Abrutschens des Materials durch die UWB festgelegt werden.

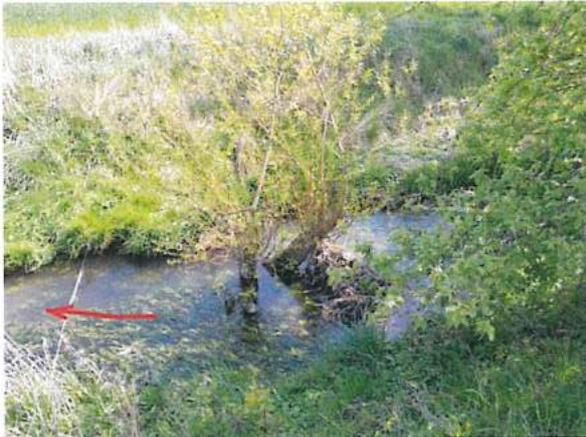
Foto 53: kleine zweistämmige Weide im Abflussprofil

Die kleine zweistämmige Weide muss durch den GUV aus dem Abflussprofil entfernt werden. Dies wird als Maßnahme in den Basisplan von PROGEMIS eingetragen und voraussichtlich in den GUP 2025 aufgenommen.

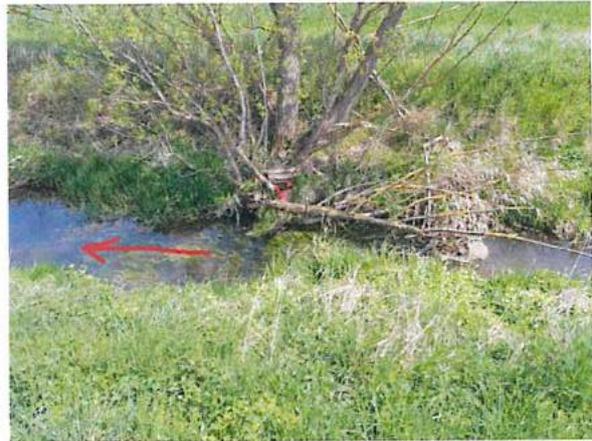
Foto 54: Schwemmgut und umgestürzter Weidenaustrieb

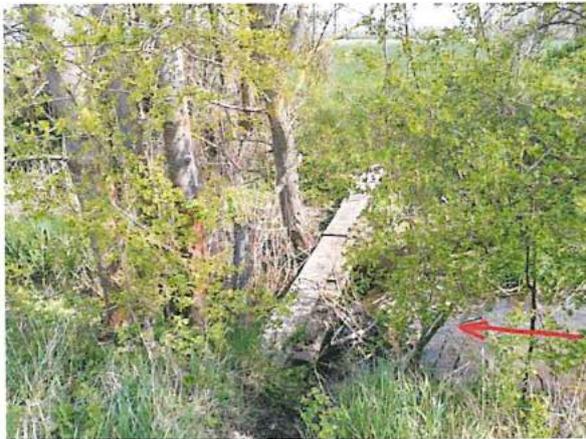
Foto 55: kleiner Steg als Abflusshindernis

An dem kleinen Steg im Bereich des linksseitigen Wäldchens hat sich schon Schwemmgut gefangen. Dies wird im Rahmen der zweimaligen Beräumung von Ablagerungen und Abfall aus dem Abflussprofil pro Jahr durch den GUV beseitigt. Durch die UWB ist der Eigentümer zu ermitteln und zur Beseitigung des Stegs aufzufordern.

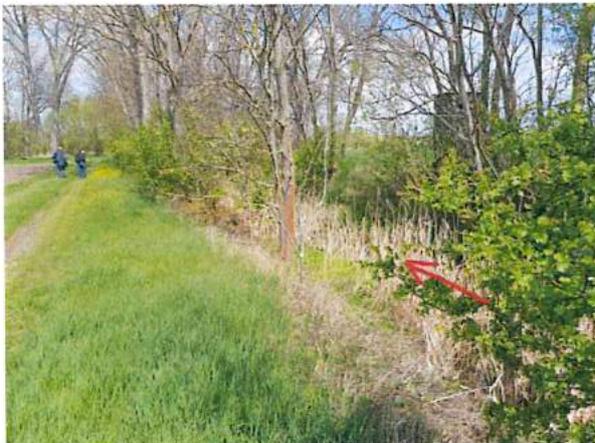
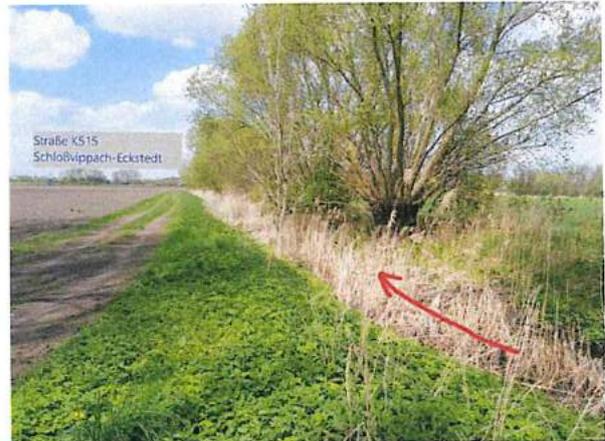
Foto 57 und 58: Schilfbewuchs ab dem linksseitigen Wäldchen

Ab dem linksseitigen Wäldchen bis zur Brücke der K515 tritt vermehrt Schilfbewuchs im Abflussprofil der Vippach auf. Die einmalige erforderliche Mahd des Schilfs wird in den Basisplan eingetragen und voraussichtlich ab 2025 ff. in Teilabschnitten durchgeführt.

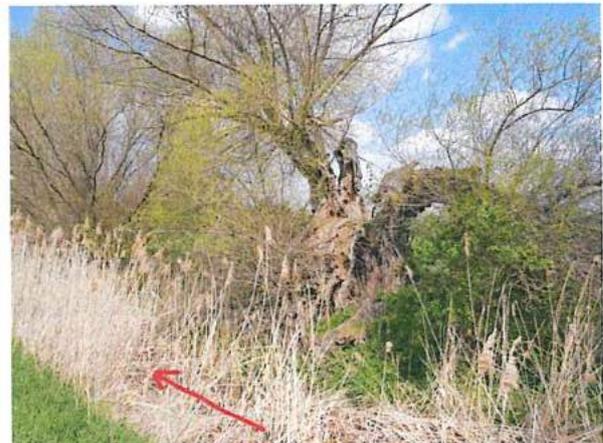
Foto 60: Gehölzpflege erforderlich

Im gesamten Abschnitt 4.4 ist eine Gehölzpflege durch den jeweiligen Grundstückseigentümer (Gemeinde Eckstedt und Gemeinde Schloßvippach) vorzunehmen.

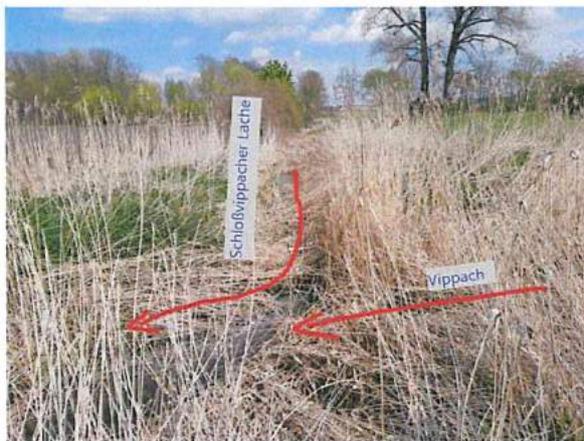
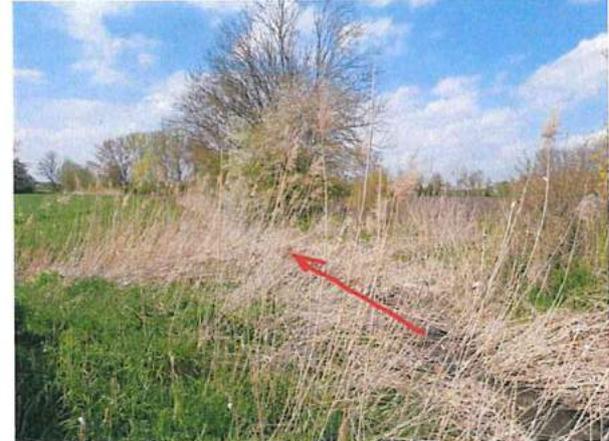
Foto 67 und 68: massiver Schilfbewuchs im Mündungsbereich von Schloßvippacher Lache und Vippach

Im Mündungsbereich von Schloßvippacher Lache und Vippach ist ein enormer Schilfbewuchs vorhanden, der den Abfluss der Schloßvippacher Lache in die Vippach enorm behindert, so dass es in der Schloßvippacher Lache zur Sedimentation auf der Sohle kommt. Das Wasser der Schloßvippacher Lache führt Abwasser mit sich, so dass in diesem Bereich eine massive Geruchsbelästigung zu verzeichnen ist. Die UWB muss den Verursacher der Abwassereinleitung feststellen und zur Beseitigung der Verunreinigung auffordern.

Der Bereich der notwendigen Schilfmahd erstreckt sich auf einer Länge von ca. 900 m von der Brücke K515 bachaufwärts. Die Mahd sollte ab 2025 in einem ersten Abschnitt von der K515 bis zur Einmündung des Schieferberggrabens erfolgen.
