## Niederschrift über die Verbandsschau der Vippach von Neumark bis Vippachedelhausen am 20.04.2023

### 3. Geschauter Bereich

Vom Beginn der Vippach in Neumark bis zur Gemeindegrenze Vippachedelhausen/Markvippach:

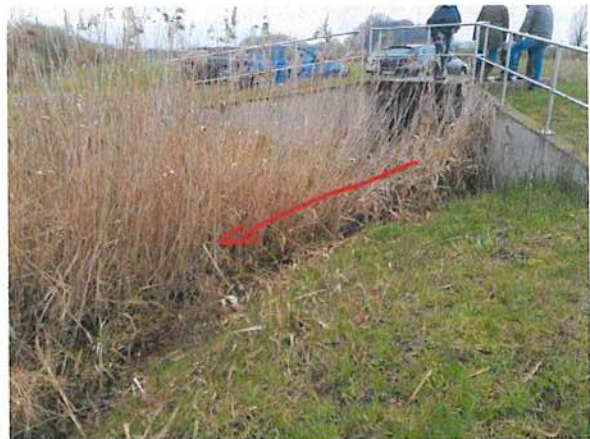
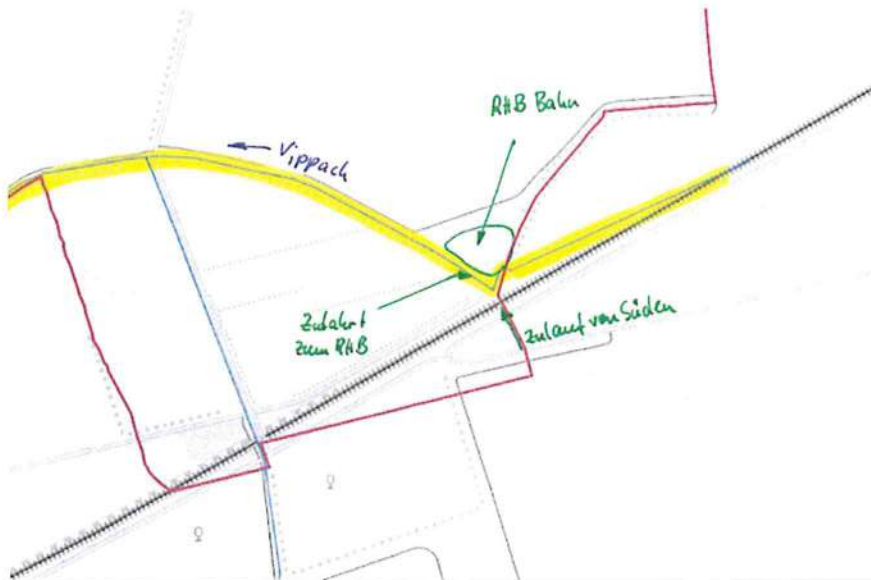
Foto 3 und 4: Vippach im Bereich Zufahrt RRB ICE-Trasse

Die Zufahrt zum RRB führt über die Vipbach, der Durchlass ist mit Gitterrosten abgedeckt. Im Bereich des Durchlasses befinden sich technische Anlagen, deren Funktionsweise sich den Beteiligten der Gewässer- und Verbandsschau nicht erschließt. Durch die UWB ist nach der Genehmigung (wahrscheinlich im Rahmen des Planfeststellungsverfahrens erteilt) zu recherchieren und dem GUV zur Verfügung zu stellen.

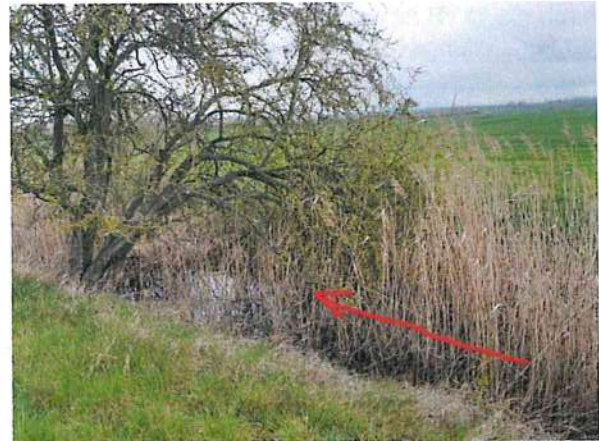
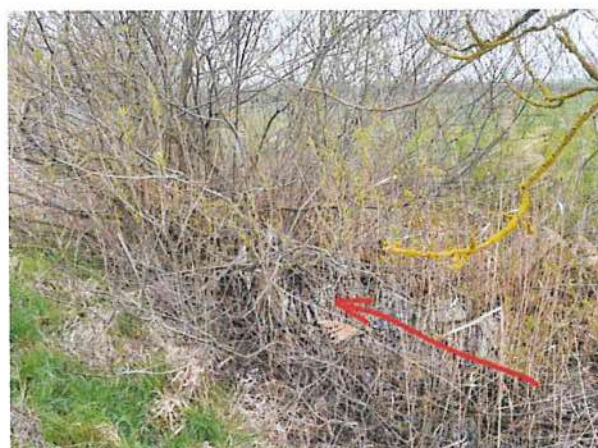
Foto 11 und 12: abflussbehindernde Sträucher im Abflussprofil

Die im Abflussprofil stehenden Sträucher müssen durch den GUV entfernt werden. Dies wird als Maßnahmenanforderung in den Basisplan von PROGEMIS eingetragen und voraussichtlich in den GUP 2025 aufgenommen.

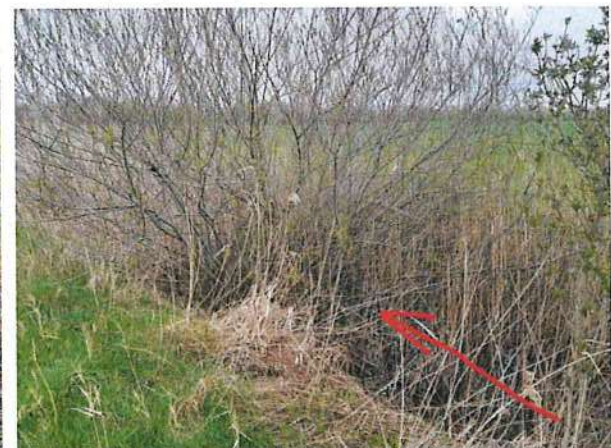
Foto 13 und 14: abflussbehindernde Sträucher im Abflussprofil

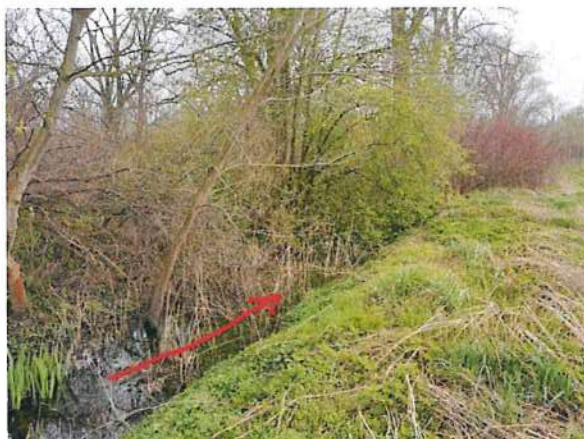
Foto 23: Bruchholz im Abflussprofil

Von oberhalb der Einmündung des Grabens Neubauernsiedlung bis unterhalb der Einmündung des Grabens Schäfergasse ist eine Beräumung von Bruchholz aus dem Abflussprofil des Vippach notwendig. Dies wurde größtenteils im Rahmen der Schwemmgutbeseitigung im Frühjahr 2023 entsprechend des GUP 2023 ausgeführt. Generell ist für die Vippach auf ihrer gesamten Fließlänge eine zweimalige Beräumung von Schwemmgut pro Jahr durch den GUV vorgesehen.

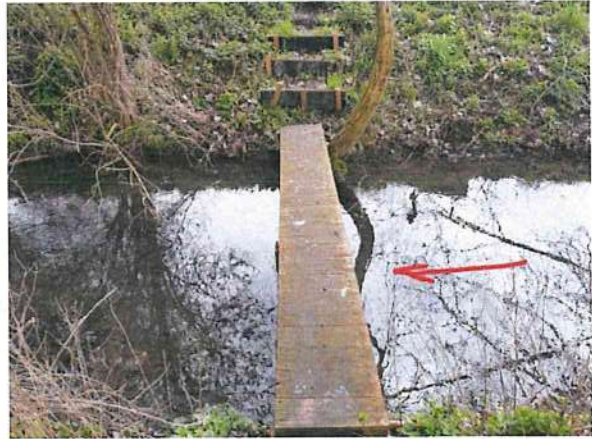
Foto 27: ungesicherter Steg

Der ungesicherte Steg wurde von Herrn Meier bemängelt. Durch die UWB und den Grundstückseigentümer (Stadt Neumark) ist der weitere Umgang mit dem Steg zu klären.

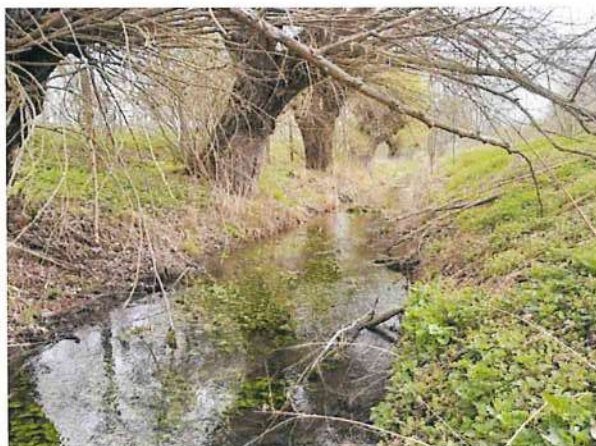
Foto 28: überalterter Kopfweidenbestand

Durch den Grundstückseigentümer (Stadt Neumark) ist von der Einmündung des Grabens Neubauernsiedlung bis zur Straßenbrücke Berlistedter Straße die Herstellung der Verkehrssicherheit der Gehölze, vor allem der Schnitt der überalterten Kopfweiden, zu veranlassen.

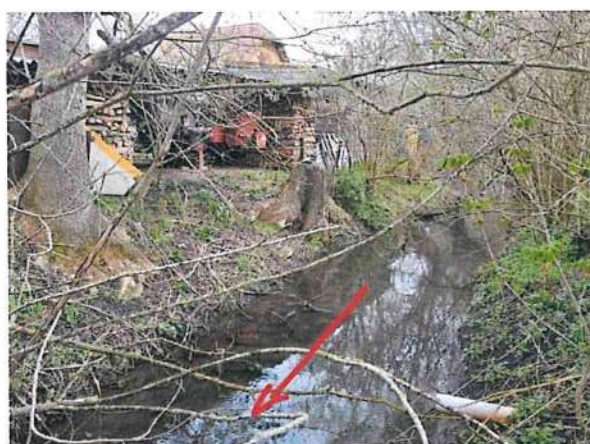
Foto 31 und 32: ins Abflussprofil hineinragende Entwässerungsröhre

Von der Einmündung des Grabens Schäfereigasse bis zur Straßenbrücke Berlistedter Straße befinden sich mehrere bauliche Anlagen auf der Böschung bzw. im unmittelbaren Uferbereich. Weiterhin wurden mehrere Abwassereinleitungen in die Vippach sowie ins Abflussprofil hineinragende Entwässerungsröhre festgestellt. Hinsichtlich der baulichen Anlagen im Gewässerrandstreifen erfolgt durch die UWB ggfls. unter Beteiligung der Unteren Bauaufsichtsbehörde eine Überprüfung der

Sachlage. Ggfls. erfolgt dann durch die UWB eine Information der Eigentümer/Anlieger über die aktuelle Rechtslage.  
Zusätzlich muss eine Kontrolle der Abwassereinleitungen durch die UWB erfolgen, um die Einleitung von Abwasser in die Vippach zu minimieren

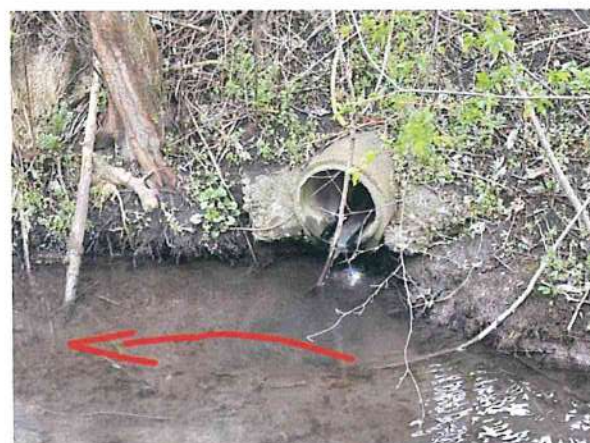
Foto 33 und 34: Abwassereinleitungen in die Vippach

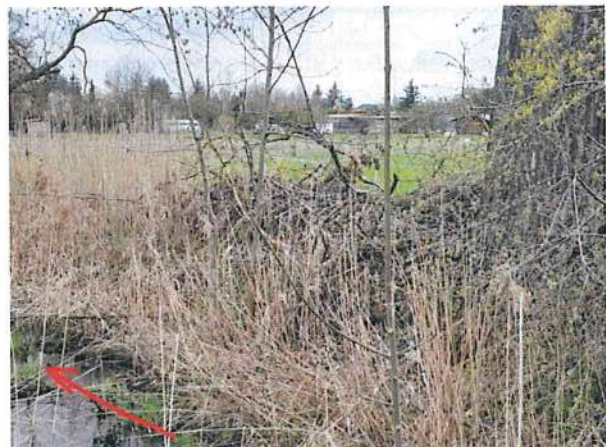
Foto 37: Ablagerung von Bruchholz auf der rechten Böschung

Durch die Untere Wasserbehörde erfolgt eine Information der Eigentümer/Anlieger zu erlaubten Handlungen/Nutzungen im Gewässerrandstreifen (hier Bruchholzablagerungen) mit dem Ziel der Beräumung der Ablagerungen aus dem Gewässerrandstreifen.

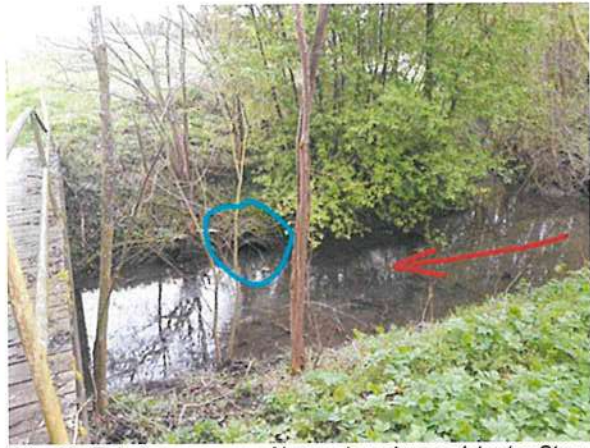
Foto 39: Entwässerung von Neumark und ungesicherter Steg

Entsprechend der Hinweise des Bürgermeisters von Neumark Herrn Pfeiffer, handelt es sich bei dem Einleitungsbauwerk um die Einleitung von Oberflächenwasser von Neumark. Der ungesicherte und desolate Steg wurde von Herrn Meier bemängelt. Durch die UWB und den Grundstückseigentümer (Stadt Neumark) ist der weitere Umgang mit dem Steg zu klären.

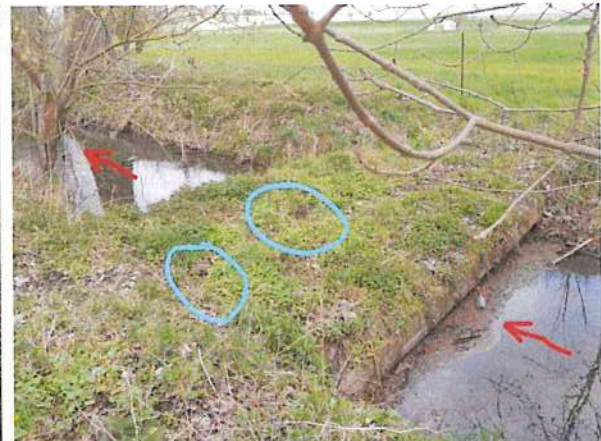
Foto 41: desolate Brücke

Die desolate, teilweise zusammengebrochene Brücke über die Vippach führt zum Rückstau des Gewässers und zu Schlammablagerungen auf der Sohle. Durch Herrn Pfeiffer wird die kurzfristige Beseitigung der Brücke durch die Stadt Neumark zugesagt.

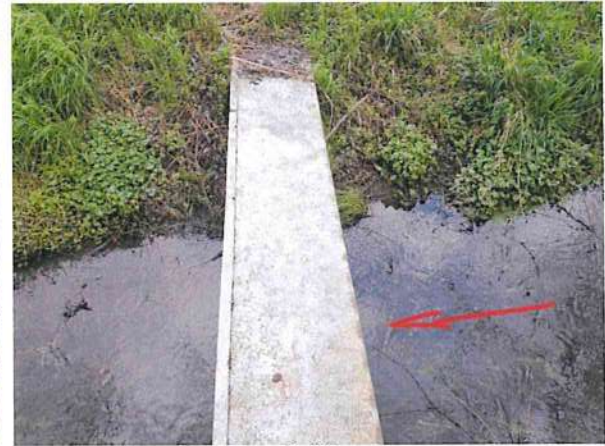
Foto 45: weiterer Steg über die Vippach

In der Gemarkung Vippachedelhausen befindet sich ein weiterer ungesicherter Steg. Durch die UWB ist in Zusammenarbeit mit der Gemeinde Vippachedelhausen der weitere Umgang mit diesem Gewässerübergang zu klären.

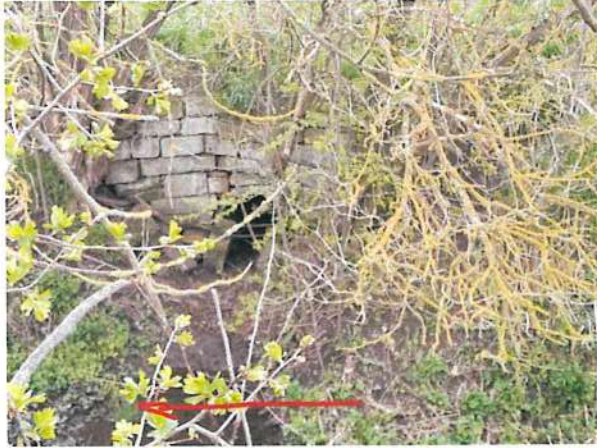
Foto 48: Einleitung in den Vippach

Bei der Einleitung (Foto 48) handelt es sich wahrscheinlich um die Einleitung von Drainagewasser. Das Einleitbauwerk ist desolat, die UWB muss den Eigentümer des Bauwerkes mit einer Reparatur/Instandsetzung zu beauftragen.

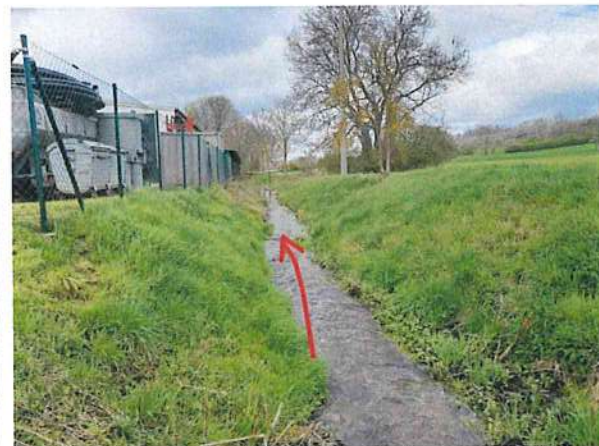
Foto 51: Bebauung des linksseitigen Gewässerrandstreifens

Die Genehmigung zur Bebauung des Gewässerrandstreifens in Höhe des Flurstücks 344/1, in der Flur 3 der Gemarkung Vippachedelhausen muss durch die UWB überprüft werden.

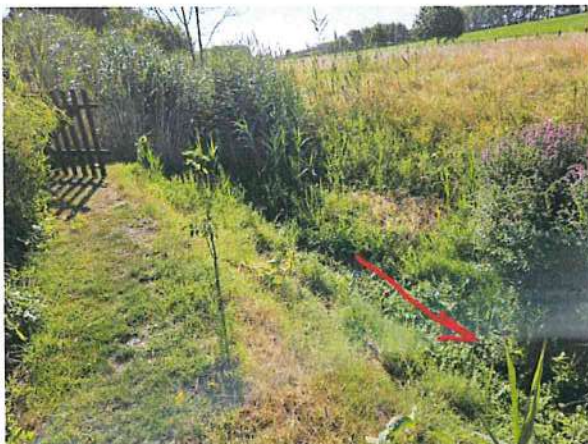
Ab der Gartenanlage konnte die Vippach am 20.04.2023 nicht direkt am Ufer begangen werden. Am 18.07.2023 erfolgte eine nachträgliche Kontrolle dieses Bereiches. Dabei wurde teilweiser Schilfbewuchs im Abflussprofil festgestellt, der als ad hoc-Maßnahme in 2023 durch den GUV beseitigt werden muss.

Foto 55 und 56: Schilfbewuchs am 18.07.2023

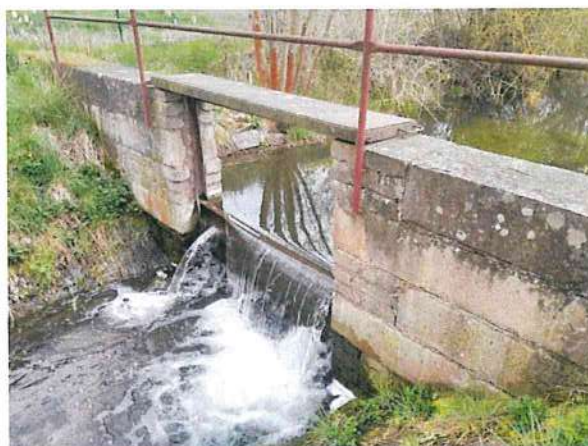
Foto 57: Wehranlage ca. 350 m unterhalb der Brücke "Am Stausee"

Ca. 350 m unterhalb der Brücke "Am Stausee" befindet sich eine Stauanlage, die die ökologische Durchgängigkeit stört und oberhalb der Anlage zu Ablagerung von Sedimenten führt. Durch die UWB ist das Wasserrecht für diese Wehranlage zu prüfen.

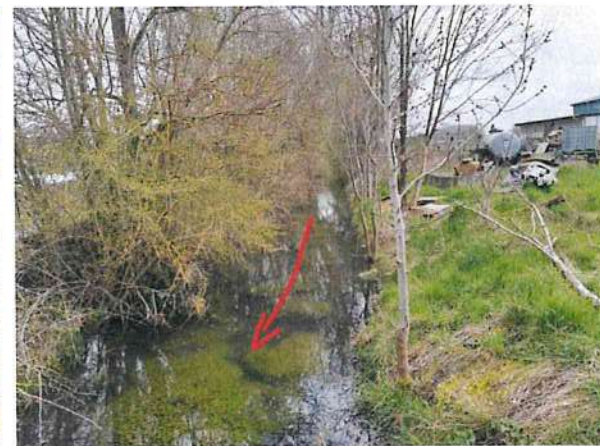
Foto 58: angestaute Vippach oberhalb der Wehranlage

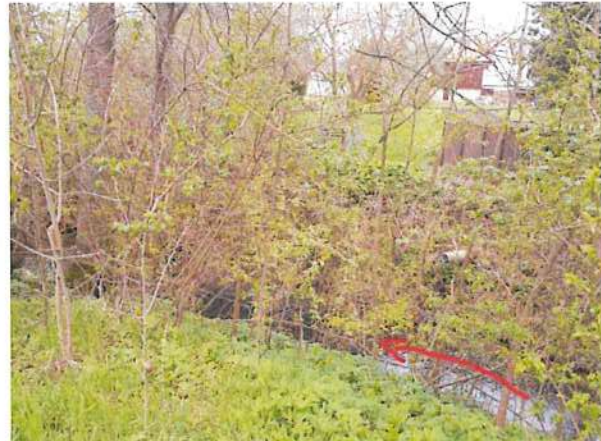
Foto 61 und 62: Einbauten am rechten Ufer

Die rechte Böschung unterhalb der Wehranlage bis zu Meerrettichgasse ist gekennzeichnet von mehreren Einbauten und Ablagerungen. Hinsichtlich der baulichen Anlagen im Gewässerrandstreifen erfolgt durch die UWB ggfls. unter Beteiligung der Unteren Bauaufsichtsbehörde eine Überprüfung der Sachlage. Ggfls. erfolgt dann durch die UWB eine Information der Eigentümer/Anlieger über die aktuelle Rechtslage.

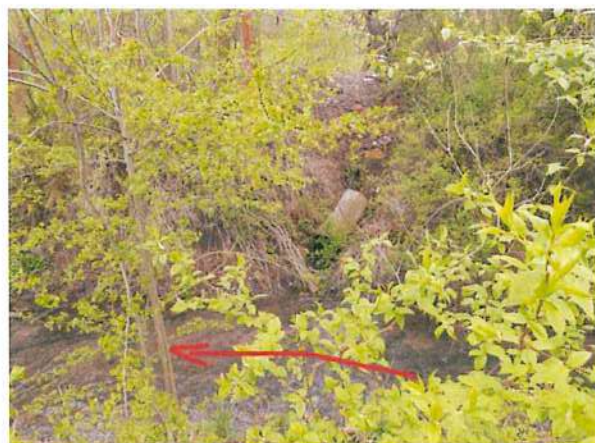
Foto 63: defektes Entwässerungsrohr

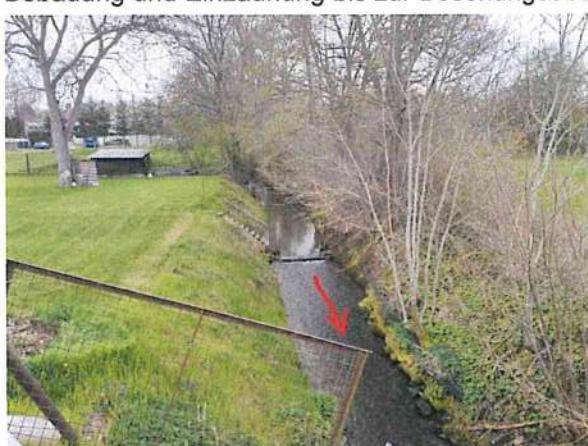
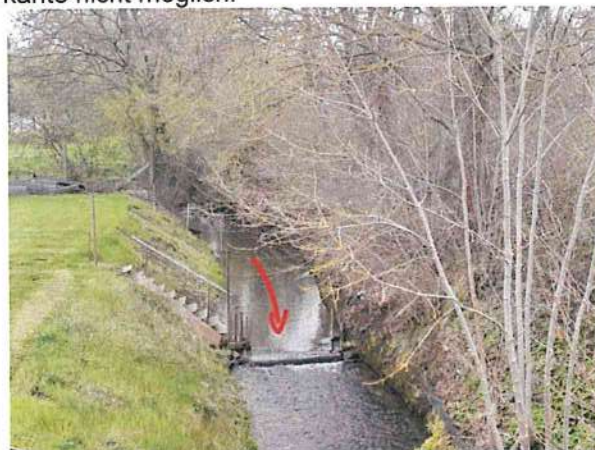
Foto 70 und 71: Blick von der Brücke Bachstedter Straße entgegen der Fließrichtung

Ca. 18 m oberhalb der Brücke Bachstedter Straße befindet sich eine kleine Stauanlage (wahrscheinlich zur Wasserentnahme) im Gewässer. Durch die UWB ist das Wasserrecht für diese Wehranlage zu prüfen.

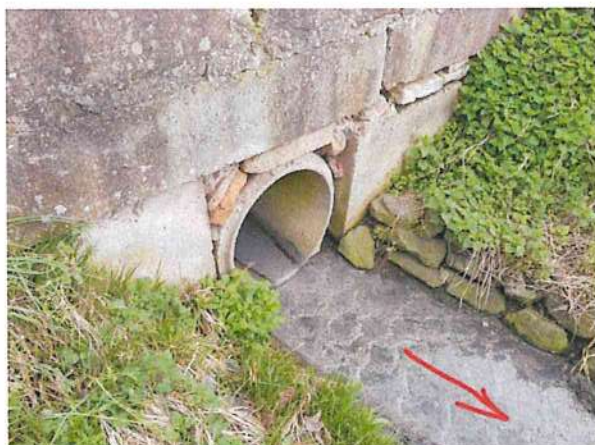
Foto 72 und 73: Einleitung mit Abwässern verschmutzter Thalbachsgraben

Ca. 32 m nördlich der Brücke Bachstedter Straße mündet der verrohrte und mit Abwässern verschmutzte Thalbachsgraben in ein offenes Abflussprofil, läuft ca. 110 m parallel zur Vippach und mündet dann im spitzen Winkel in die Vippach.

Aufgrund der massiven Einleitung von Abwässern sind durch die UWB in Zusammenarbeit mit dem Abwasserentsorgungspflichtigen die Grundstückskläranlagen mit Überläufen in den verrohrten Thalbach zu überprüfen.

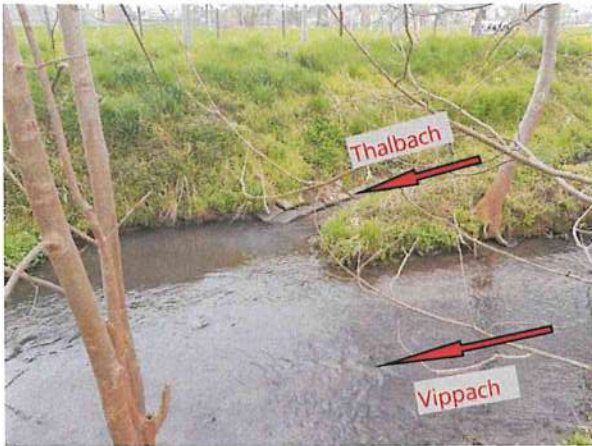
Foto 76: Mündungsbereich von Thalbachsgraben und Vippach

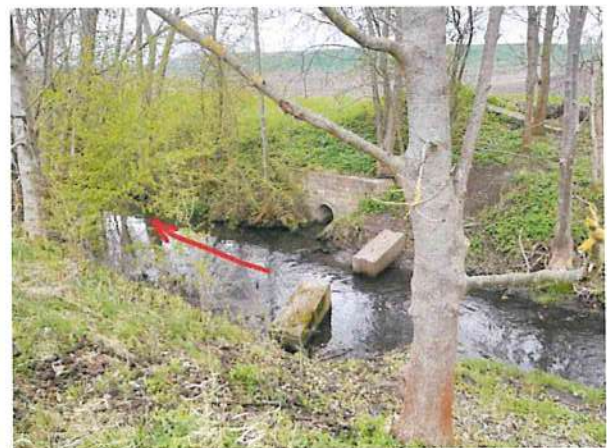
Foto 78: ehemalige Stauvorrichtung und rechtsseitige Einmündung eines Grabens von untergeordneter wasserwirtschaftlicher Bedeutung

Ca. 25 m unterhalb der Einmündung des Thalbachsgraben in die Vippach stehen Reste einer ehemaligen Staueinrichtung im Gewässerprofil. Durch die UWB ist das Wasserrecht für diese Wehranlage zu prüfen.

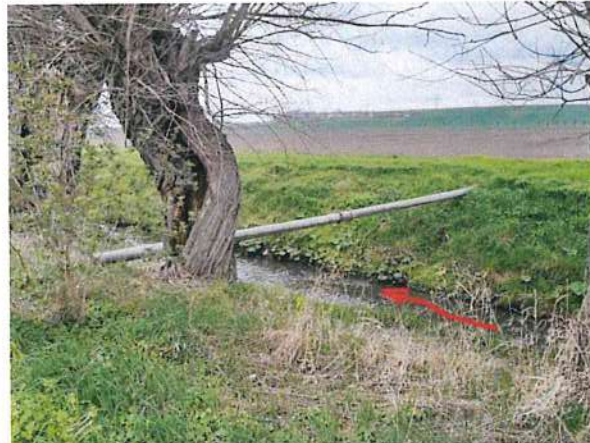
Foto 80: Leitungskreuzung

Ca. 145 m unterhalb der Einmündung des Thalbachsgraben in die Vippach kreuzt eine oberirdische Leitung (eventuell ehemalige Bewässerungsleitung) das Gewässer. Durch die UWB ist der Eigentümer festzustellen und bei Nichtnutzung zum Rückbau aufzufordern.

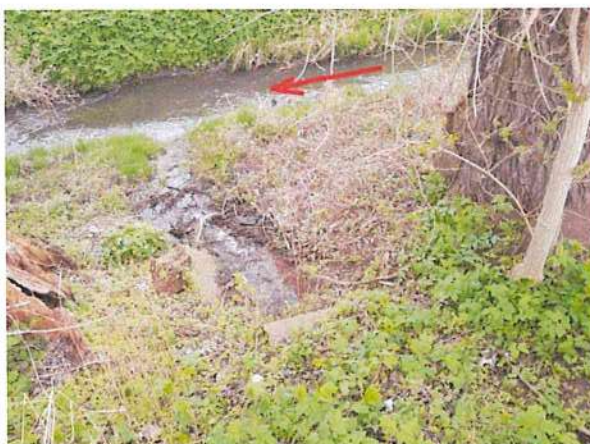
Foto 81: Drainageeinleitung auf der linken Böschung

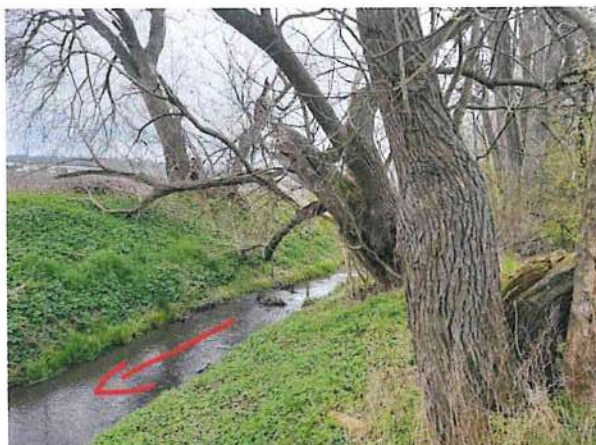
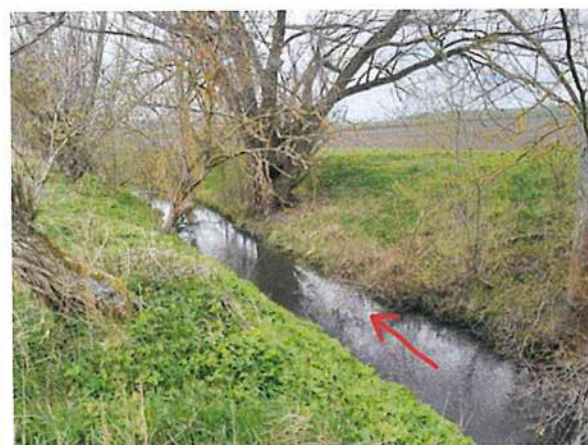
Foto 83 und 84: alter Kopfweidenbestand

Dieser Abschnitt ist von altem Kopfweidenbestand geprägt, der durch den Grundstückseigentümer (Gemeinde Am Ettersberg) zum großen Teil wieder auf Kopf geschnitten werden muss. Einzelbäume wurden schon auf Kopf gesetzt, hier muss noch das Schnittgut beseitigt werden.

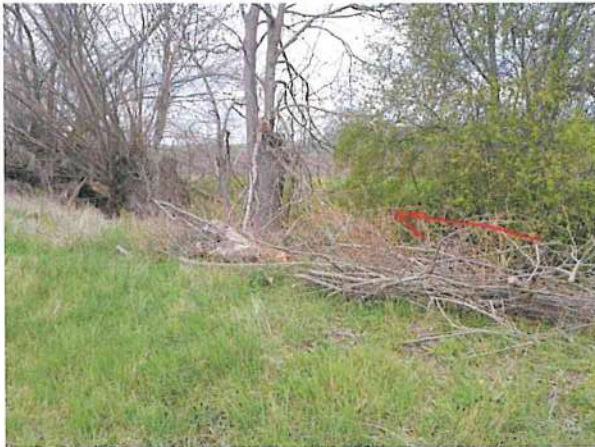
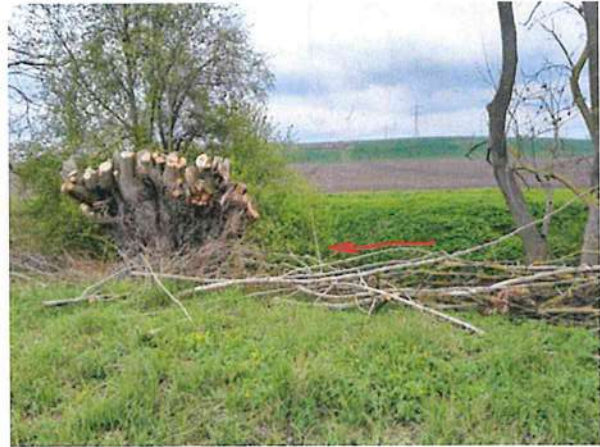
Foto 85 und 86: Kopfweidenschnitt
