Niederschrift über die Verbandsschau des Weißbachs und des Kuppelsborns in Bienstädt am 03.05.2023

Weißbach von Bienstädt bis Gemeindegrenze nach Erfurt und Kuppelsborn von Beginn bis Einmündung in den Weißbach

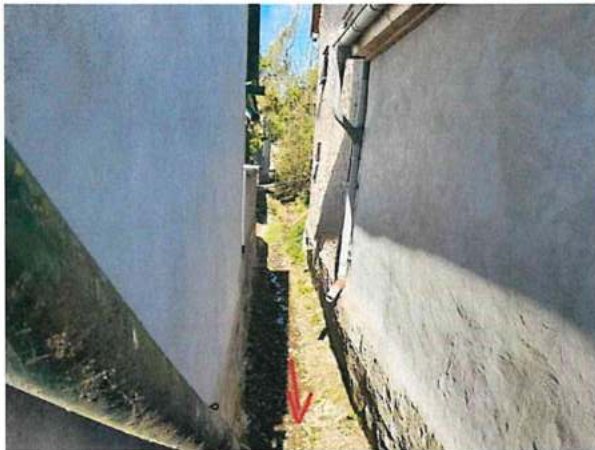
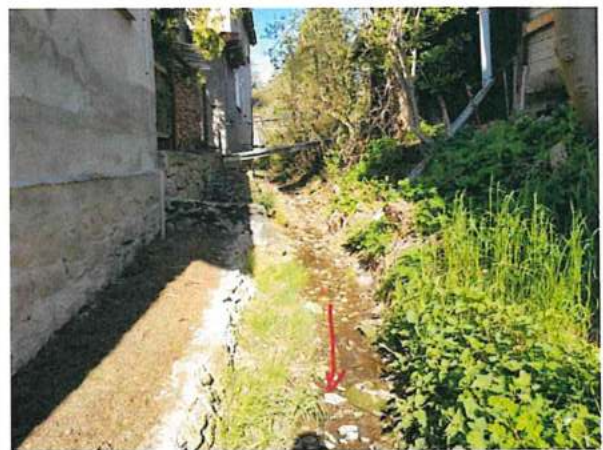
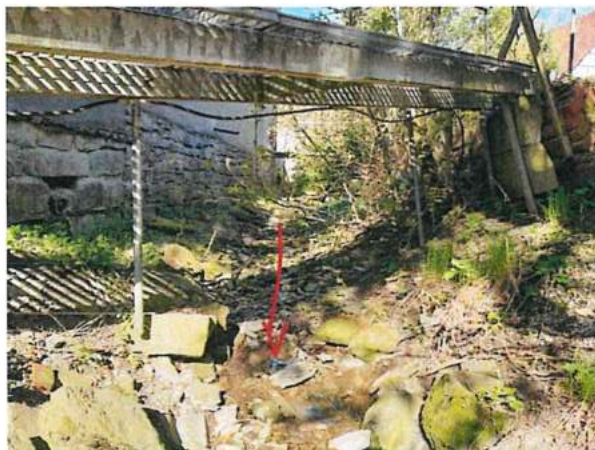
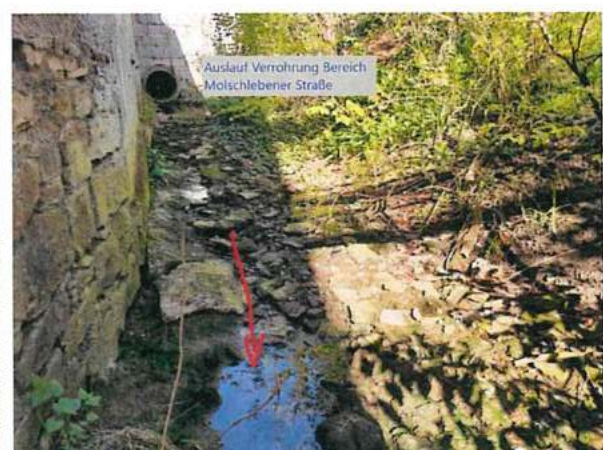
Foto 1 bis 4: Blick von der Straße "Im Tor" bachaufwärts

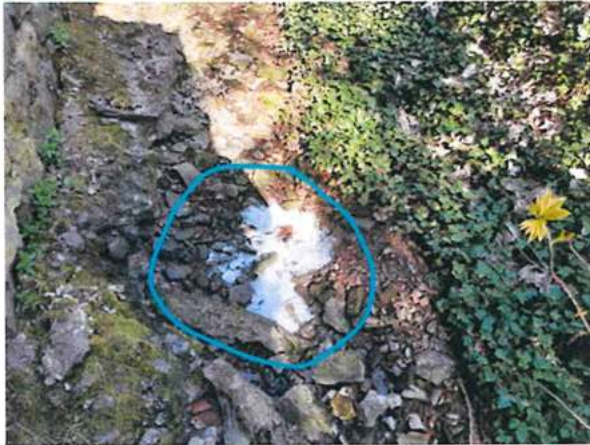
Foto 5: Abwasservorkommen im Gewässerprofil

Oberhalb der Straße "Im Tor" ist das Abflussprofil von mehreren Einleitungen (teilweise mit Abwasser belastet) und Einbauten gekennzeichnet. Hier muss die UWB die betroffenen Grundstücke kontrollieren, die Verursacher zum Rückbau bzw. Instandsetzung beauftragen, damit wieder ein ordnungsgemäßer Zustand des Gewässers hergestellt wird.

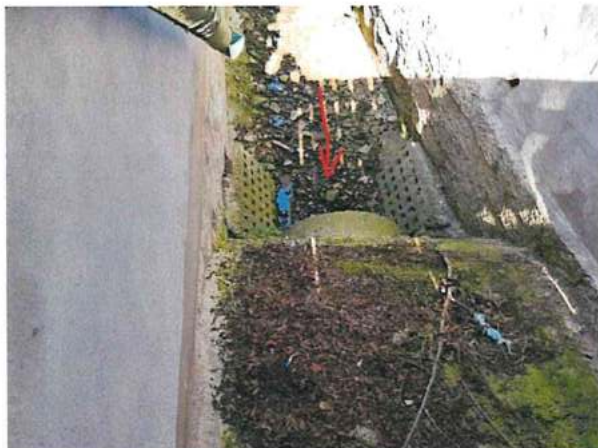
Foto 6: Einlauf in die Verrohrung im Bereich "Im Tor"

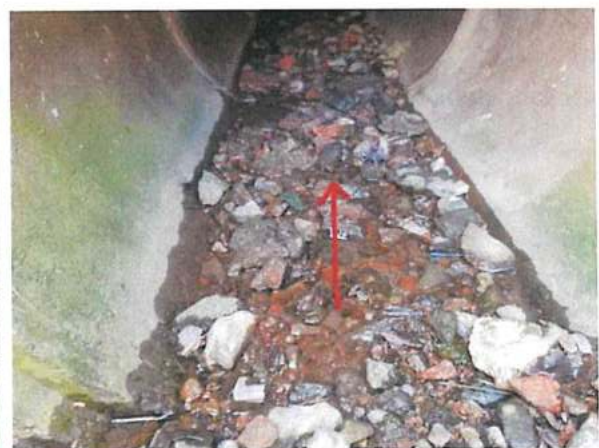
Foto 7: Ablagerung von Bauschutt und Sedimenten in der Verrohrung

Die Verrohrung des Weißbachs im Bereich der Straße "Im Tor" muss im Auftrag des GUV gereinigt werden, dies wird als Maßnahmenanforderung in den Basisplan von PROGEMIS eingetragen. Durch die Gemeinde ist der bauliche Zustand festzustellen.

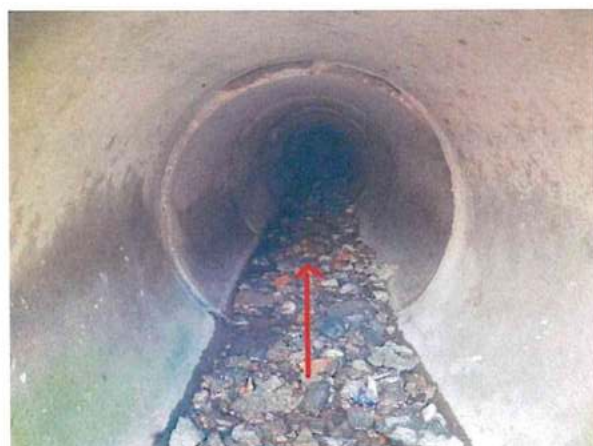
Foto 8: offene Fugen und Lageverschiebung der Rohre

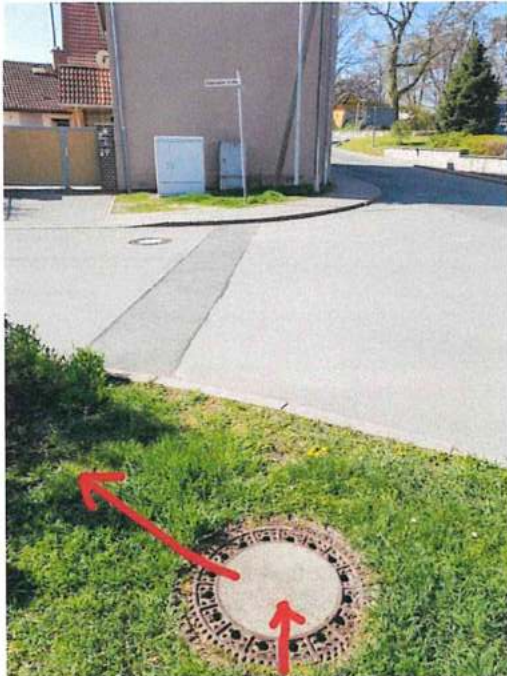
Foto 9: Schacht 1m Tor/Töttelstädter Straße

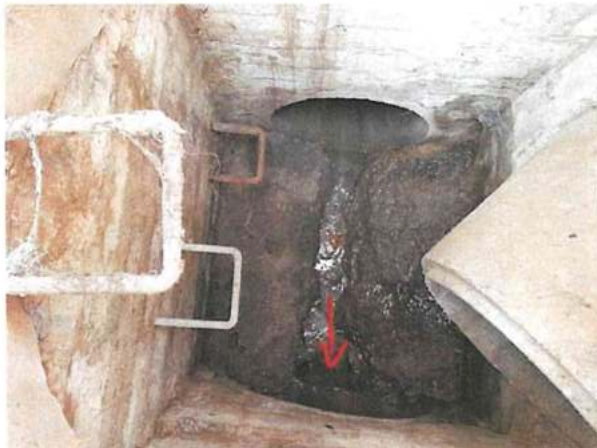
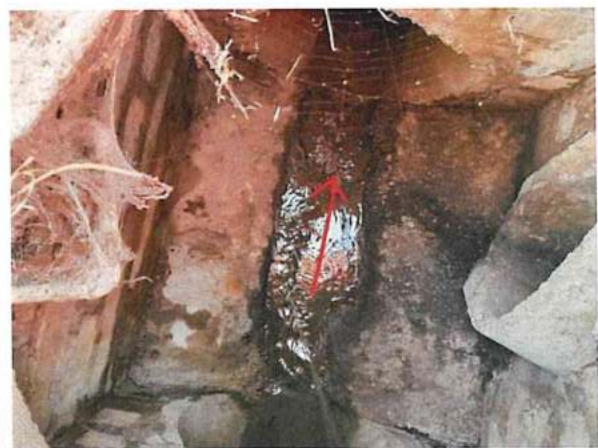
Foto 11 und 12: Weißbach im Bereich der Verrohrung

Das Abflussprofil im Bereich der Verrohrung entlang der Töttelstädter Straße ist frei, hier sind keine Gewässerunterhaltungsarbeiten erforderlich.

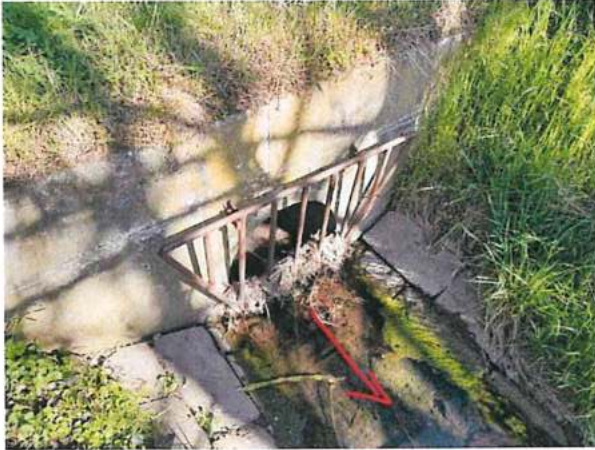
Foto 13: Auslaufrechen

Der Rechen am Auslauf aus der Verrohrung muss durch die Gemeinde gereinigt werden, da der Rechen nur dazu dient, die Rohrleitung vor unbefugtem "Begehen" zu schützen. Der Rechen dient nicht der Gewässerunterhaltung.

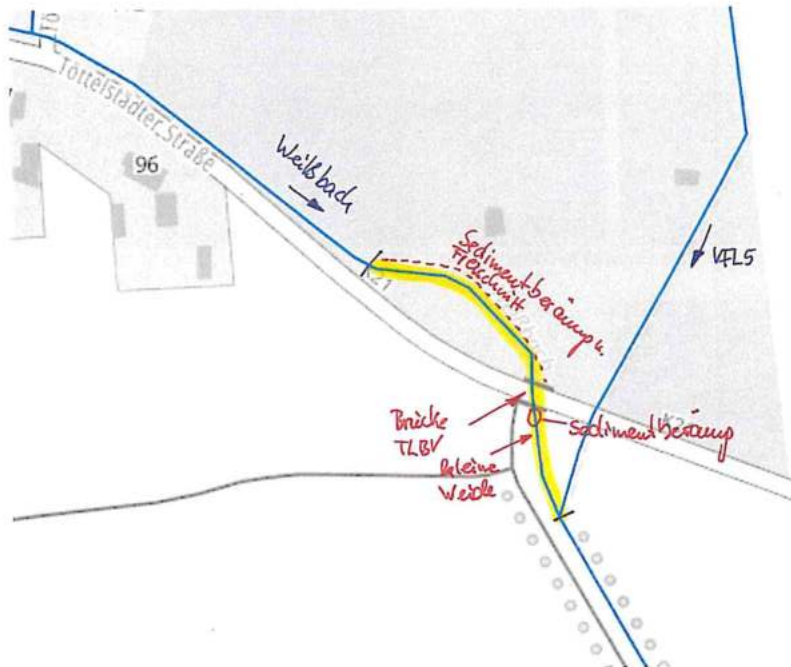
Foto 14 und 15: Blick vom Auslauf aus der Verrohrung bachabwärts

Der Bereich vom Auslauf aus der Verrohrung bis zur Straßenbrücke Bienstädt/Töttelstädt bedarf einer Beräumung der Sedimente auf der Sohle, Voraussetzung dafür ist ein Freischnitt des Abflussprofils von abflussbehindernden Gehölzen. Dies wird als Maßnahmenerfordernis in den Basisplan von PROGEMIS eingetragen und voraussichtlich den GUP 2025 aufgenommen.

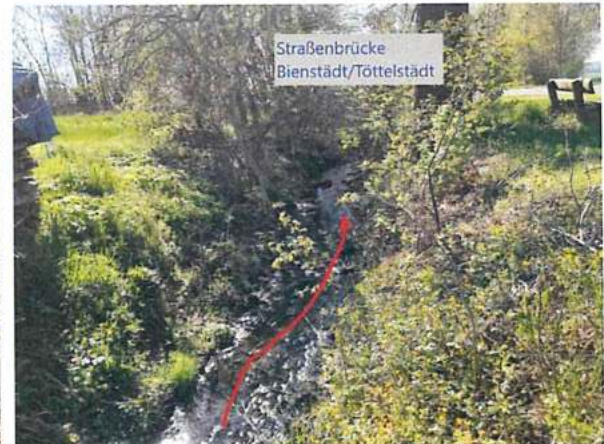
Foto 16 und 17: Abflussprofil oberhalb der Straßenbrücke Bienstädt/Töttelstädt

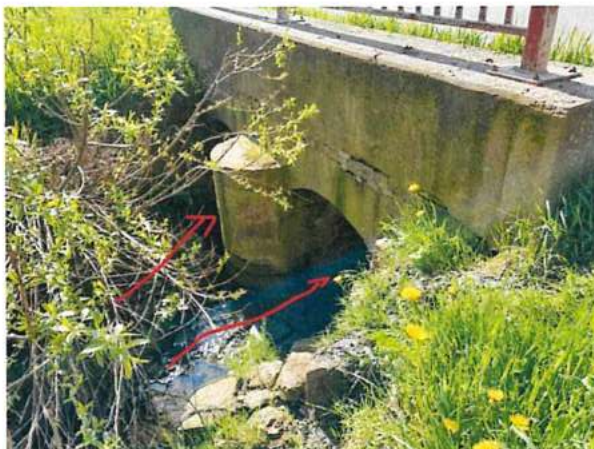
Foto 18: Einlaufbereich Straßenbrücke Bienstädt/Töttelstädt

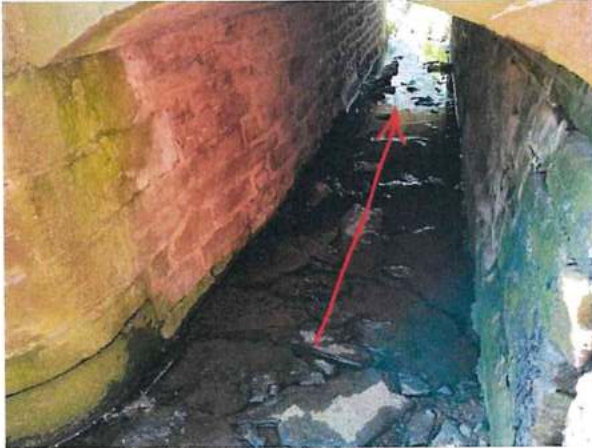
Foto 19: rechte Röhre der Straßenbrücke

Die Untere Wasserbehörde muss das TLBV informieren, dass die Brückenröhren von Sedimenten beräumt werden müssen. Auf einer Länge von 10 m muss das Abflussprofil unterhalb der Brücke durch den GUV von Sedimenten be4räumt werden. Dies wird als Maßnahmenerfordernis in den Basisplan von PROGEMIS eingetragen und voraussichtlich den GUP 2025 aufgenommen.

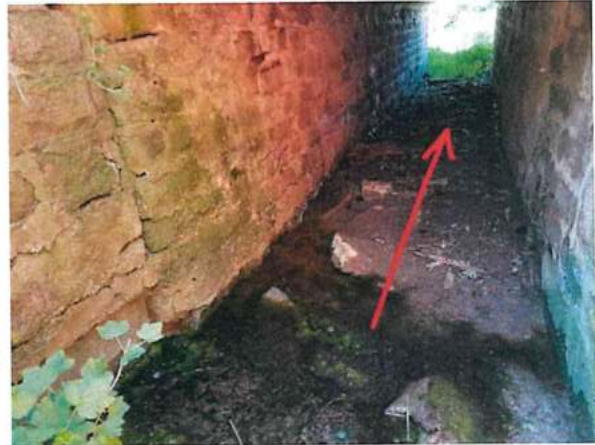
Foto 20: linke Röhre Straßenbrücke

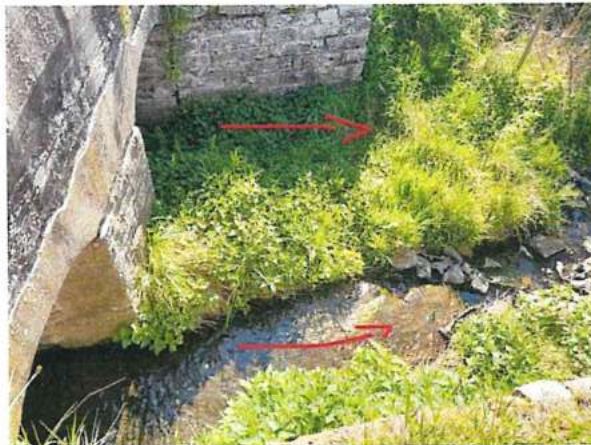
Foto 21: Auslaufbereich der Straßenbrücke

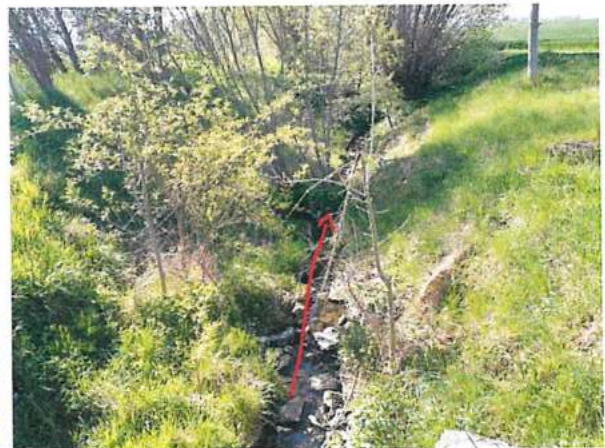
Foto 22: Gewässerprofil unterhalb der Straßenbrücke

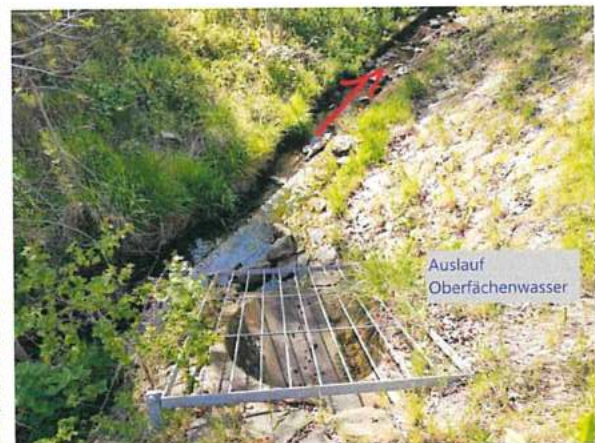
Foto 24: Auslaufbauwerk Oberflächenwasser

Auch die kleine mehrtriebige Weide in Höhe des Auslaufbauwerkes muss aus dem Abflussprofil entfernt werden, dies wird als Maßnahmenerfordernis in den Basisplan von PROGEMIS eingetragen und voraussichtlich den GUP 2025 aufgenommen.

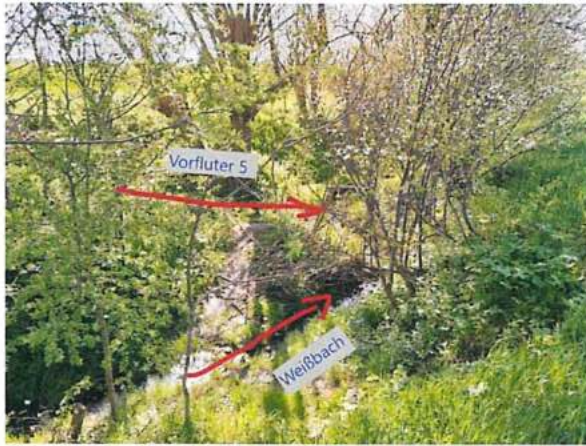
Foto 25: Mündungsbereich von Vorfluter 5 und Weißbach

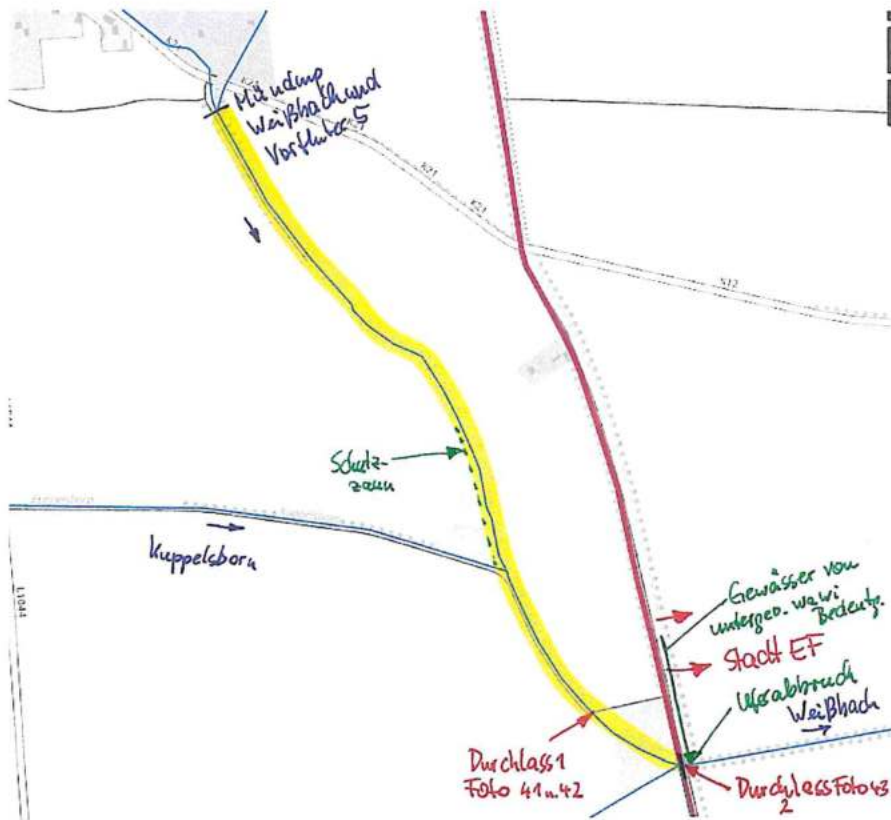
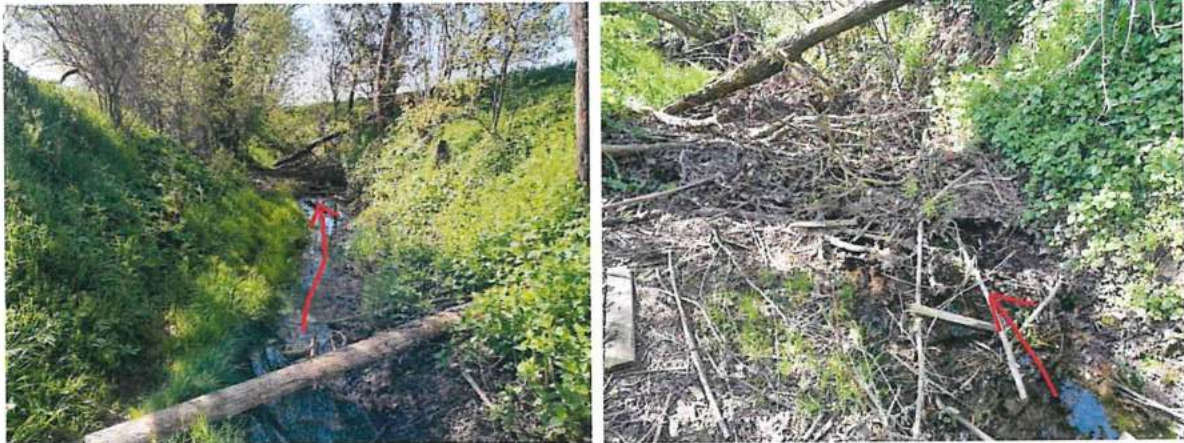
Foto 26 und 27: Schwemmgut aus Totholz

Im gesamten Gewässerabschnitt sind partiell Schwemmgutverkläuserungen aus Totholz vorhanden. Da es sich bei diesem Abschnitt um ein relativ naturnahen Bereich im Außengebiet handelt, müssen diese Schwemmgutansammlungen nur teilweise dort beraumt werden, wo das Abflussprofil extrem eingengt wird. Dies wurde als ad-hoc-Maßnahme noch im Frühjahr 2023 durch den GUV durchgeführt.

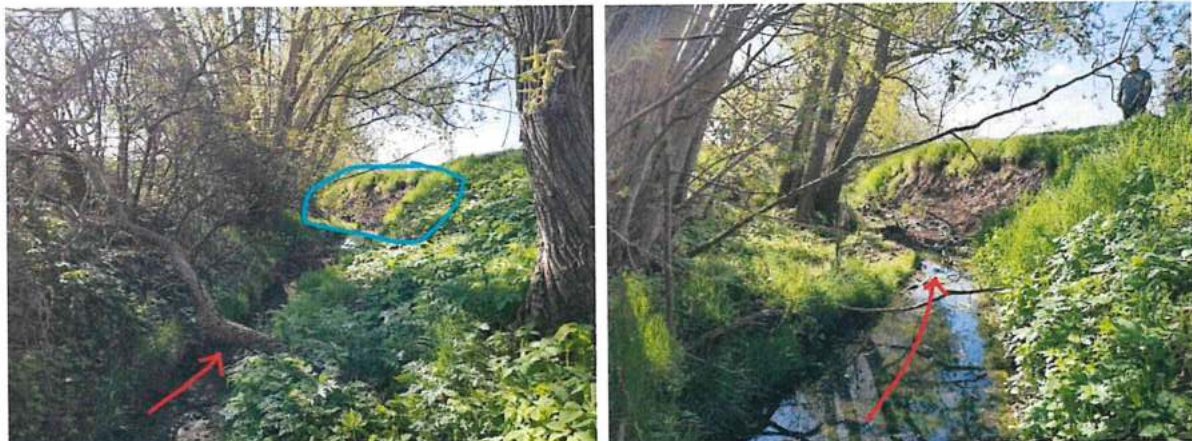
Foto 28 und 29: Uferabbruch rechts

Weiterhin ist das Abflussprofil auf der gesamten Strecke von mehreren Uferabbrüchen gekennzeichnet, diese werden nicht instandgesetzt, sondern es werden durch den GUV sogenannte

Strömungsenker aus Weidenstecklingen eingebaut, um einen weiteren Abbruch der Böschungen zu unterbinden. Dies wird als Maßnahmenanforderung in den Basisplan von PROGEMIS eingetragen.

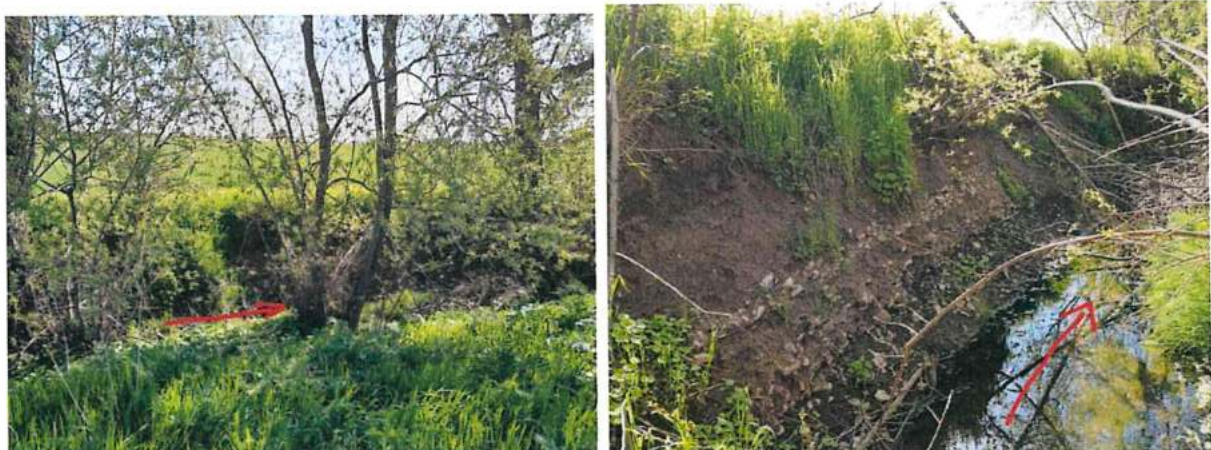
Foto 30 und 31: Uferabbruch links

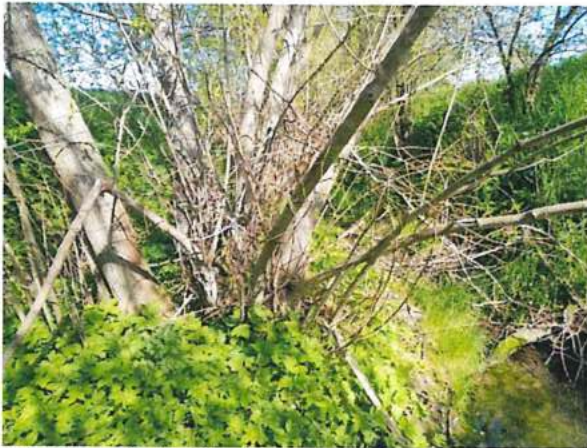
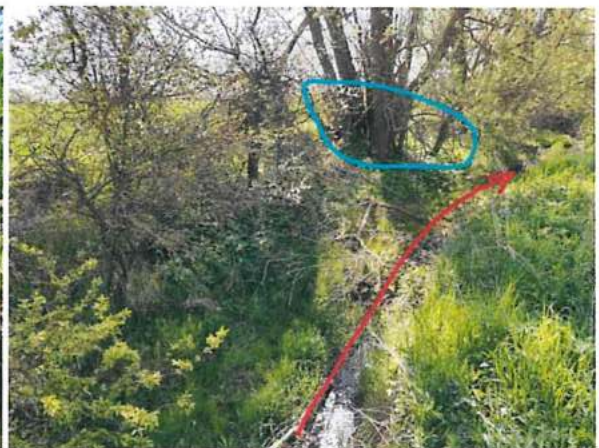
Foto 32 und 33: Gehölzpflege erforderlich

Durch den Grundstückseigentümer, die Gemeinde Bienstädt ist eine Gehölzpflege zu veranlassen, vor allem der Rückschnitt der vorhandenen Kopf- und Stockweiden.

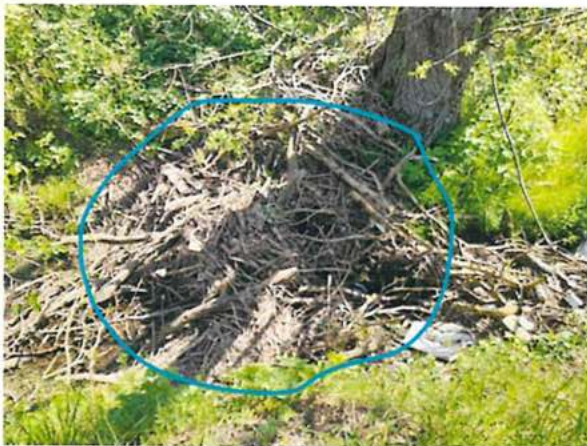
Foto 34: Schwemmgutansammlungen

Auch dieses Schwemmgut wurde im Rahmen einer ad-hoc-Maßnahme durch den GUV im Frühjahr 2023 beseitigt.

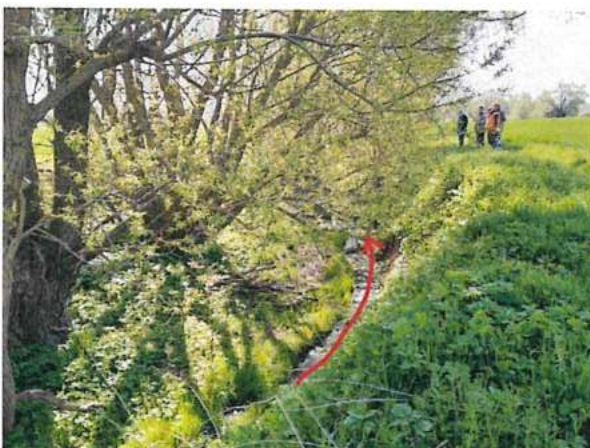
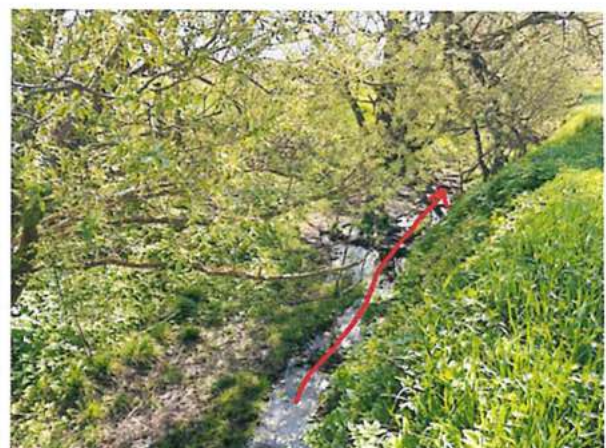
Foto 35 und 36: für den Wasserabfluss ausreichendes Abflussprofil

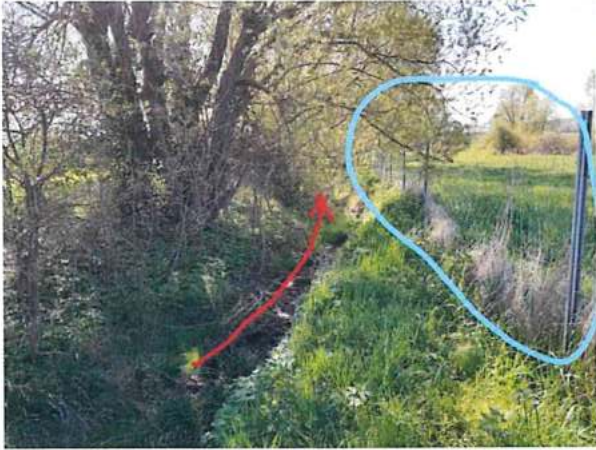
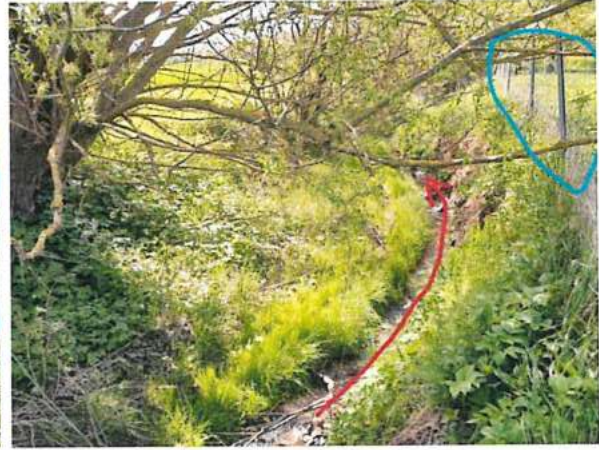
Foto 37 und 38: rechtsseitiger Zaun

Auf einer Länge von ca. 170 m wurde eine Bepflanzung der Gemeinde mit einem Zaun gesichert, der sich im geschützten Gewässerrandstreifen befindet. Dieser Zaun sollte durch die Gemeinde ca. 5 m von der Böschungsoberkante zurückgesetzt werden, zumal dieser auf einer Länge von ca. 50 m umbrochen ist und auf der rechtsseitigen Böschung liegt.

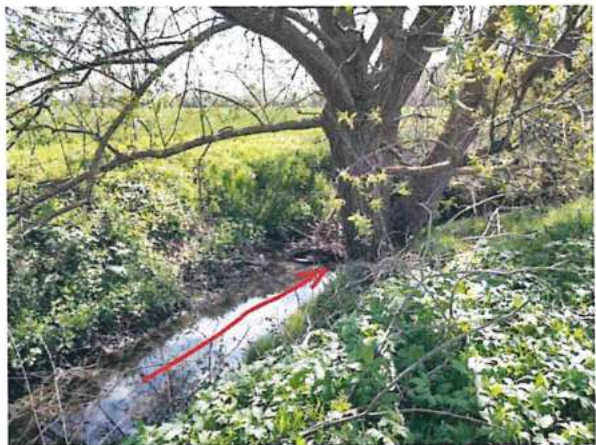
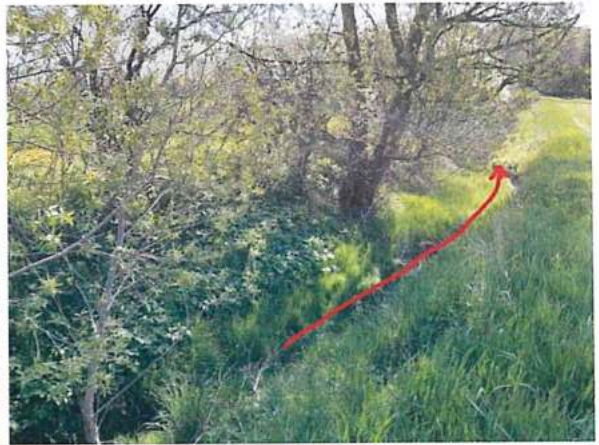
Foto 39 und 40: für den Wasserabfluss ausreichendes Abflussprofil

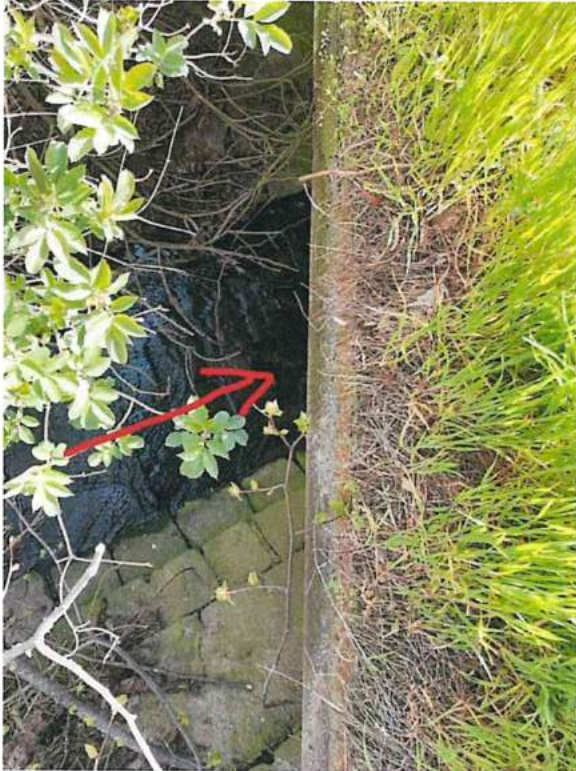
Foto 41 und 42: Wegedurchlass 1

Unterhalb des Wegedurchlasses 1 fließt der Weißbach durch einen naturnahen Wald, dieser Bereich wurde nicht begangen. Hier sind keine Gewässerunterhaltungsarbeiten notwendig

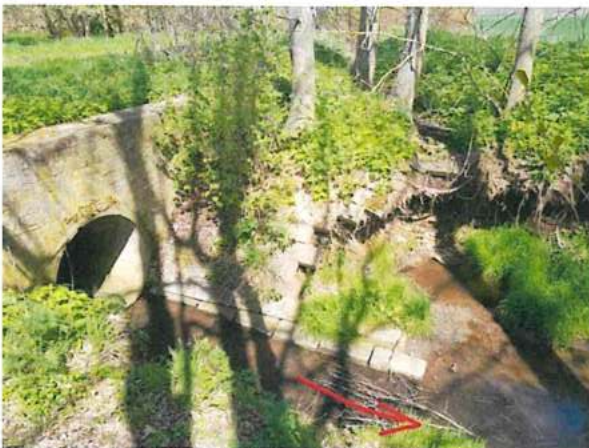
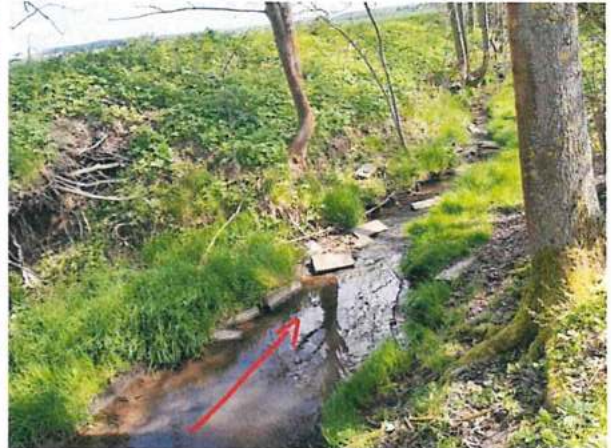
Foto 43 und 44: Wegedurchlass 2 auf der Gemeindegrenze

Die Entwicklung des linksseitigen Uferabbruchs auf der Gemarkung der Stadt Erfurt muss beobachtet werden. Verursacht wird dieser Abbruch wahrscheinlich von der linksseitigen Einleitung eines Grabens von untergeordneter wasserwirtschaftlichen Bedeutung.

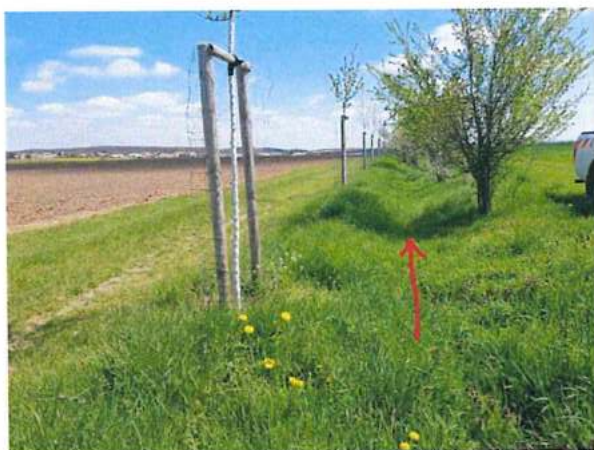
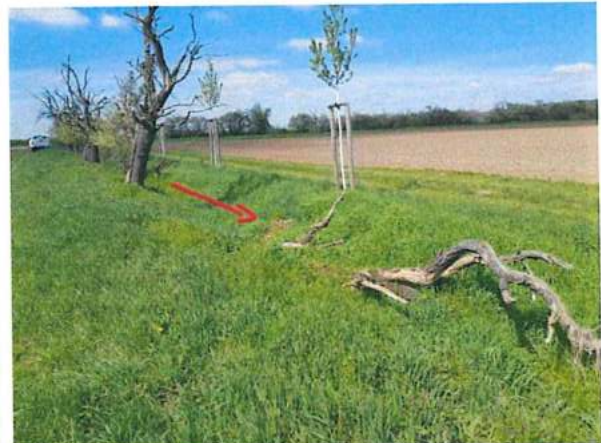
Foto 45 und 46: Beginn des Kuppelsborns- für den Wasserabfluss ausreichendes Abflussprofil

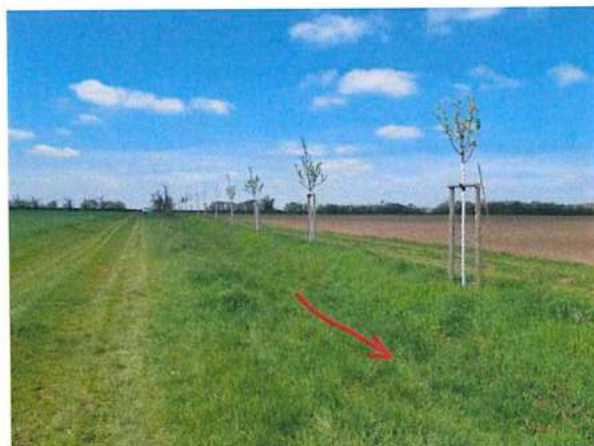
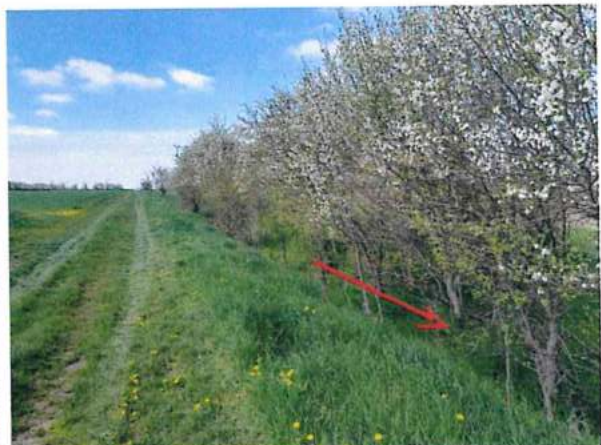
Foto 47 und 48: für den Wasserabfluss ausreichendes Abflussprofil

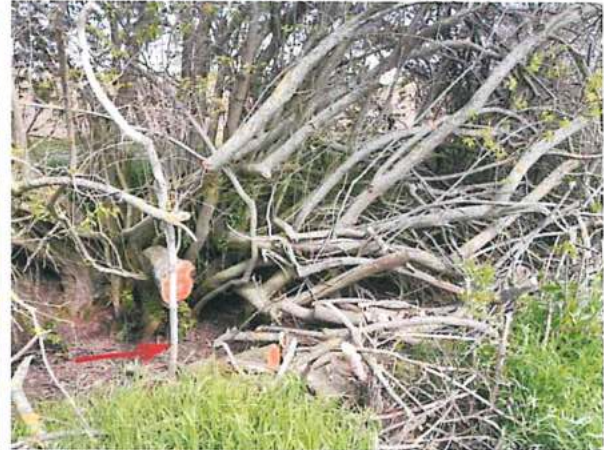
Foto 49 und 50: unsachgemäßer Rückschnitt von Ufergehölz

In dem kurzen, anschließenden Abschnitt des Kuppelsborns wurden die Gehölze zurückgeschnitten, wahrscheinlich zur Herstellung der Verkehrssicherheit des landwirtschaftlichen Weges. Die abgeschnittenen Äste wurden nicht beseitigt und liegen teilweise im Abflussprofil. Die UWB muss den Verursacher beauftragen das Schnittgut zu berräumen.

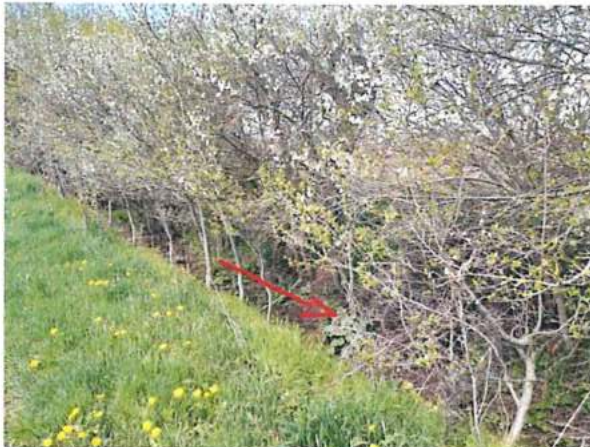
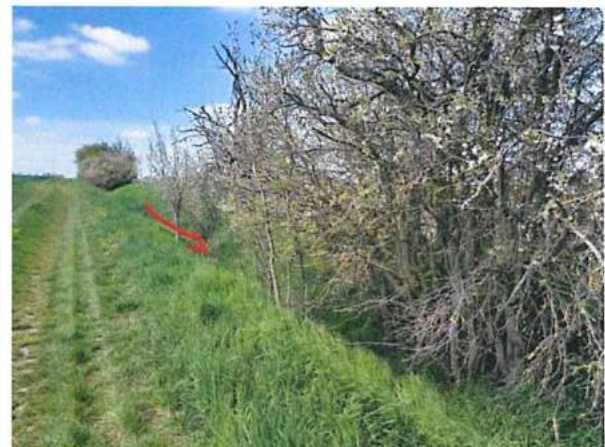
Foto 51 und 52: für den Wasserabfluss ausreichendes Abflussprofil

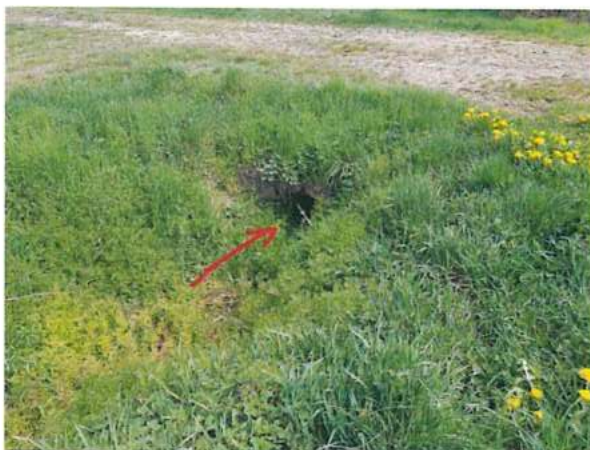
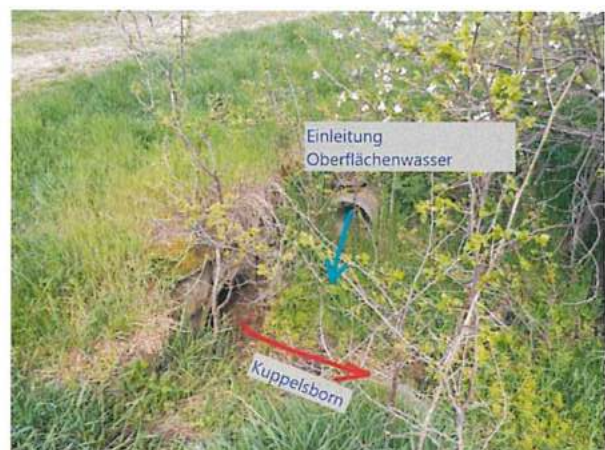
Foto 53 und 54: Wegedurchlass 1

Linksseitig unterhalb des Durchlasses 1 erfolgt die Einleitung von Oberflächenwasser eines Gewässers von untergeordneter wasserwirtschaftlicher Bedeutung.

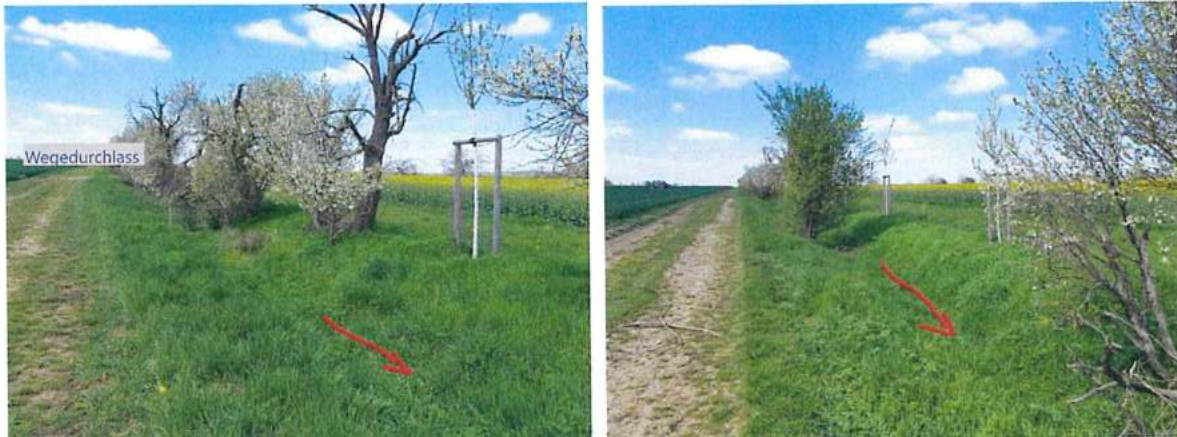
Foto 55 und 56: für den Wasserabfluss ausreichendes Abflussprofil unterhalb des Durchlasses 1

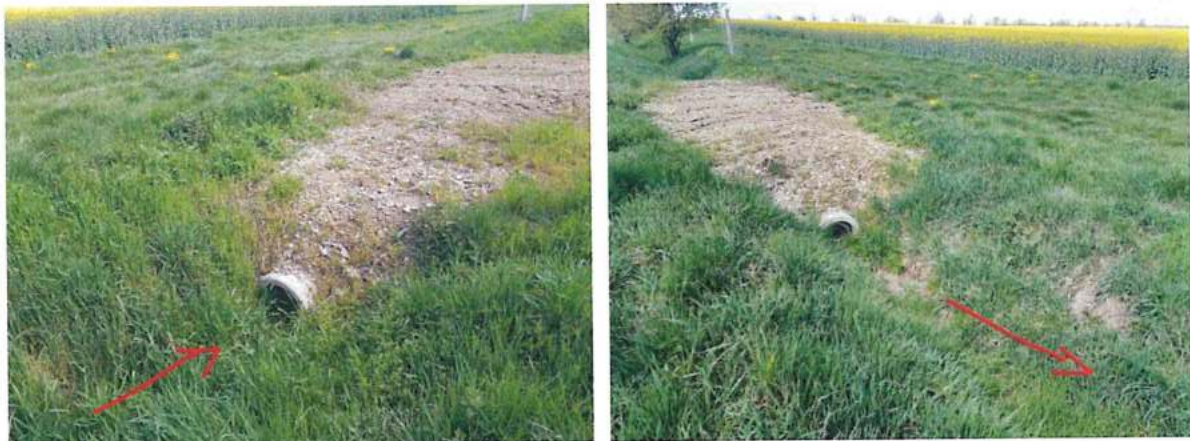
Ca. 200 m unterhalb des Durchlasses 1 wurde ein neuer Durchlass errichtet. Nach Aussage der UWB gibt es dazu keine wasserrechtliche Genehmigung. Durch die UWB ist der Errichter des Durchlasses 2 zu ermitteln und zum Rückbau bzw. zur Beantragung einer wasserrechtlichen Genehmigung aufzufordern.

Foto 57 und 58: Ein- und Auslaufbereich des Durchlasses 2

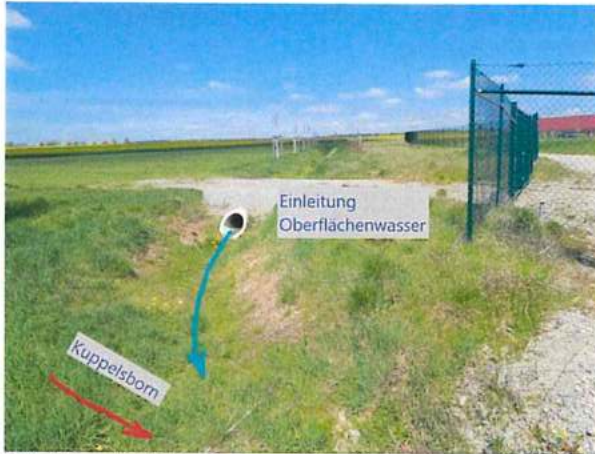
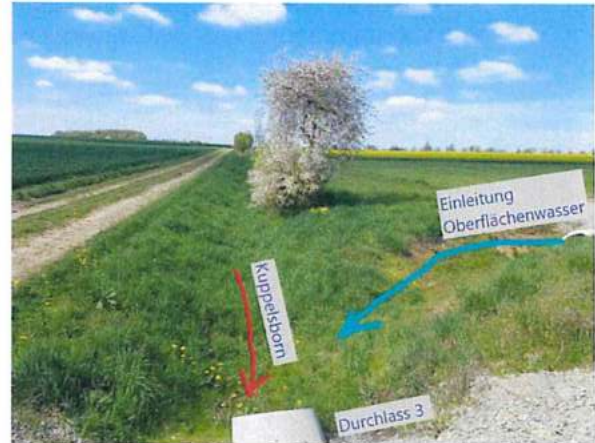
Foto 60 und 61: Einleitung von Oberflächenwasser oberhalb des Durchlasses 3

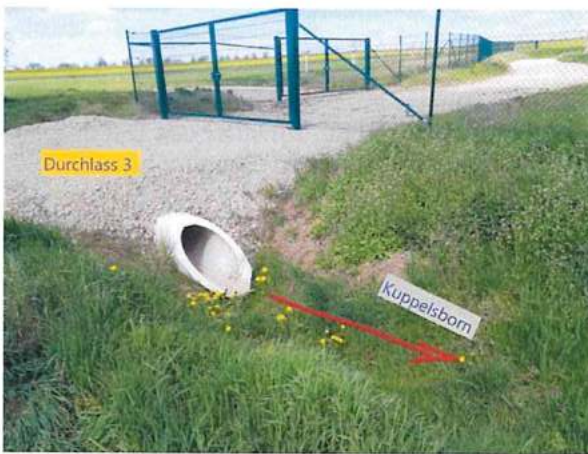
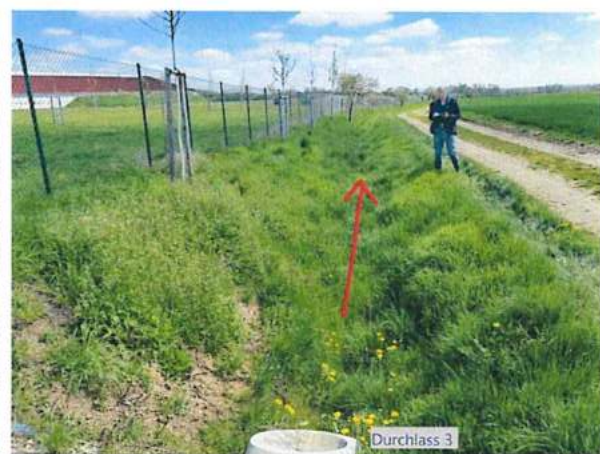
Foto 62 und 63: Auslaufbereich des Durchlasses 3- Zufahrt zum Gelände der Milchviehanlage der Agrar Bienstädt GmbH

Ca. 220 m oberhalb der Landstraße L 1044 Bienstädt- Zimmernsupra befindet sich der Durchlass 3 als Zufahrt zur Milchviehanlage der Agrar Bienstädt GmbH. Auch hier existiert nach Aussage der UWB keine wasserrechtliche Genehmigung. Durch die UWB ist die agrar Bienstädt GmbH zum Rückbau bzw. zur Beantragung einer wasserrechtlichen Genehmigung aufzufordern. Augenscheinlich liegt der Durchlass zu hoch und muss ggfls. baulich noch angepasst werden.

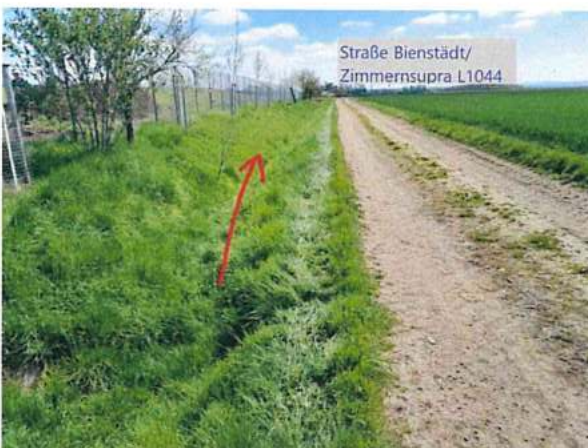
Foto 64: ausreichendes Abflussprofil entlang des Geländes der agrar Bienstädt GmbH

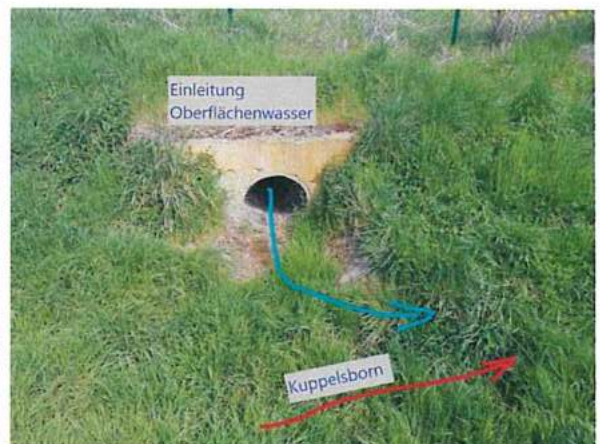
Foto 65: Einleitungsbauwerk für Oberflächenwasser im Bereich der agrar Bienstädt GmbH

Durch das neugebaute Einleitbauwerk der Agrar Bienstädt GmbH wird massiv Abwasser in den Kuppelsborn geleitet. Unmittelbar im Anschluss an die Verbandsschau fand deshalb ein Ortstermin mit dem Geschäftsführer der agrar Bienstädt GmbH und der UWB mit dem Ziel, die Einleitung des Abwassers sofort zu unterbinden, statt.

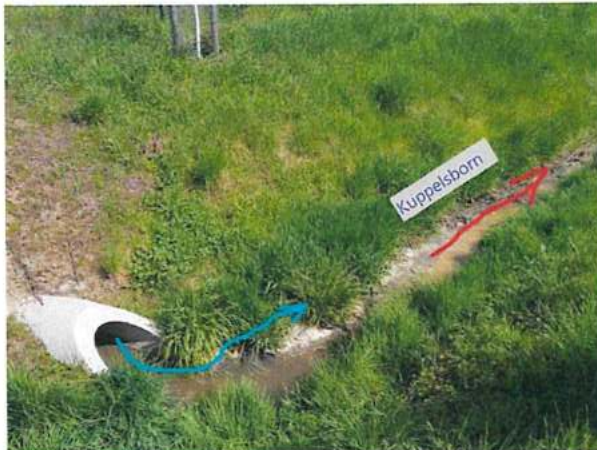
Foto 66: Einleitungsbauwerk agrar Bienstädt GmbH

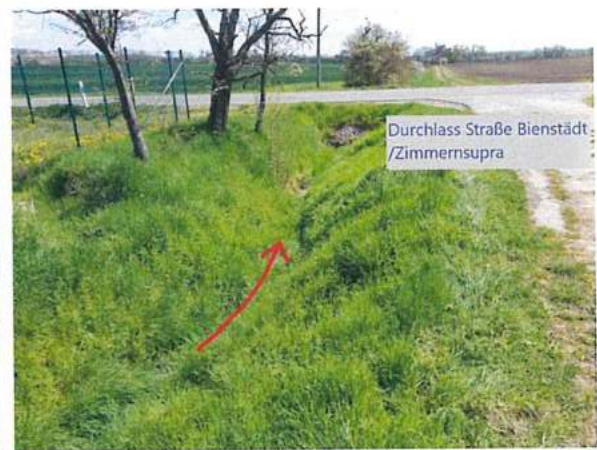
Foto 67: Abflussprofil vor Durchlass 4 der L 1044

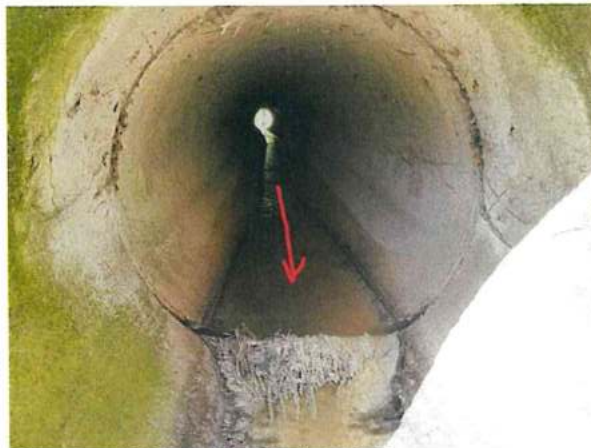
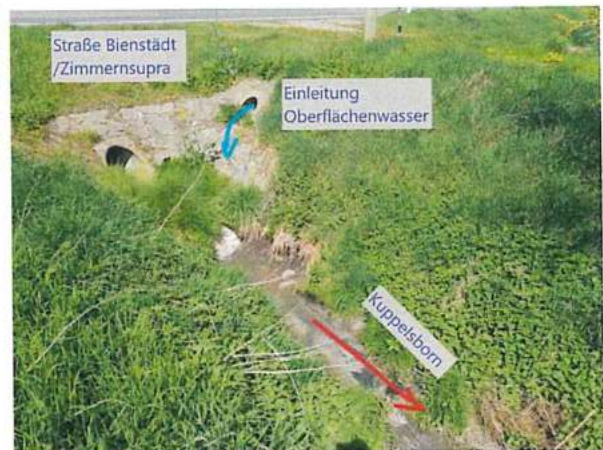
Foto 68 und 69: Durchlass 4 der L 1044

Ab der massiven Abwassereinleitung ist der Kuppelsborn von Abwasser gekennzeichnet.

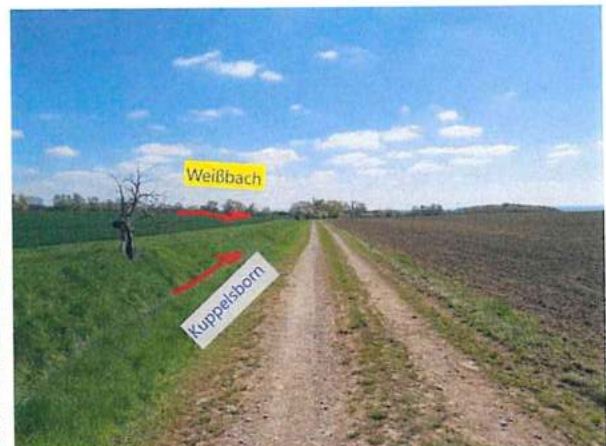
Foto 70 und 71: für den Wasserabfluss ausreichendes Abflussprofil

Ab dem Straßendurchlass ist das Abflussprofil für den Wasserabfluss völlig ausreichend, allerdings weiterhin von der Abwassereinleitung gekennzeichnet.

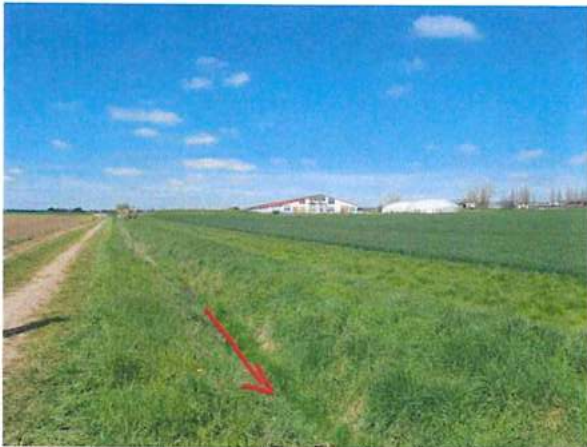
Foto 72: für den Wasserabfluss ausreichendes Abflussprofil

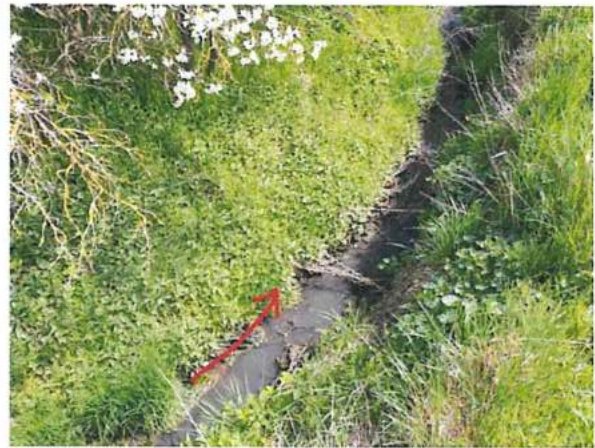
Foto 73: Abwasser im Gewässer

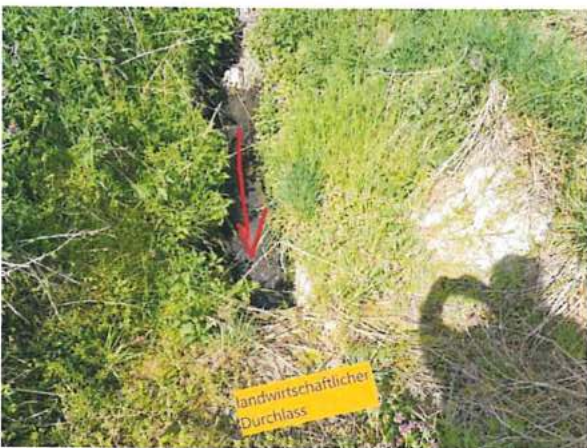
Foto 74 und 75: Landwirtschaftlicher Durchlass 5

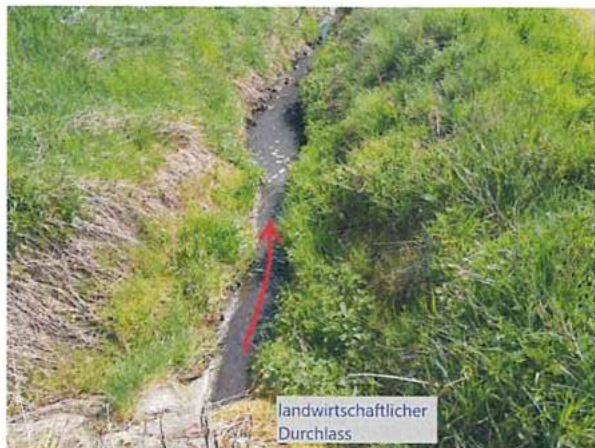
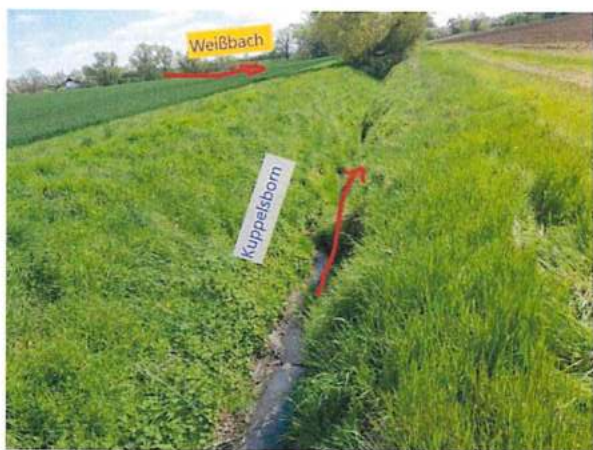
Foto 76: ausreichendes Abflussprofil

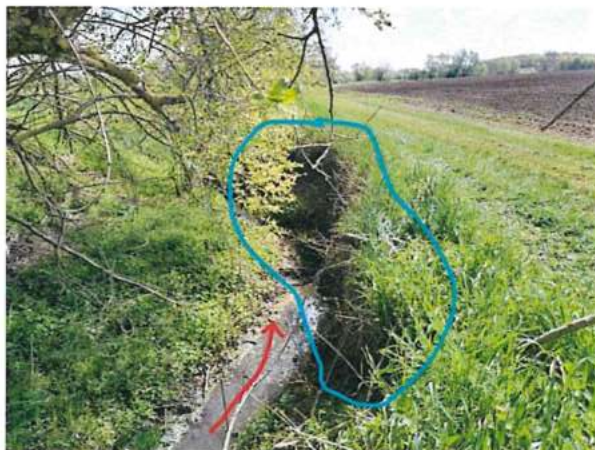
Foto 77: leichter rechtsseitiger Uferabbruch

Ca. 100 m unterhalb des Durchlasses 5 ist rechtsseitig ein leichter Uferabbruch vorhanden, das weitere Voranschreiten des Abbruchs muss durch den GUV beobachtet werden.

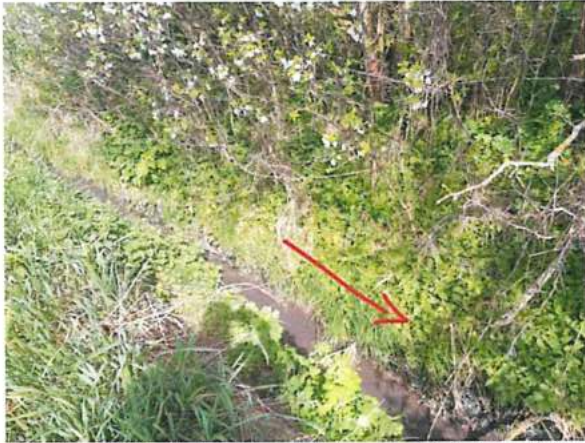
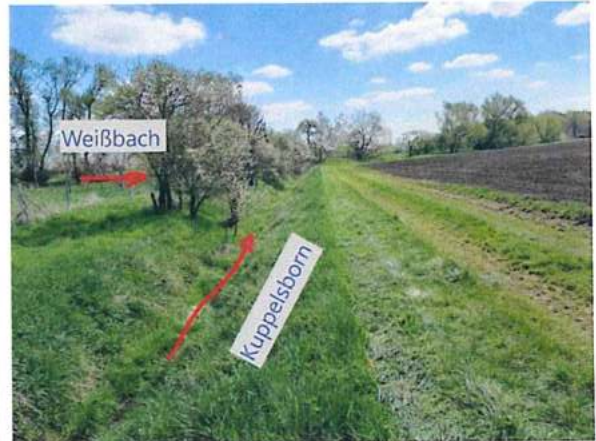
Foto 78 und 79: für den Wasserabfluss ausreichendes Abflussprofil

Auch kurz vor der Mündung des Kuppelsborns in den Weißbach ist das Gewässer von der Abwassereinleitung gekennzeichnet.
