Niederschrift über die Verbandsschau des Utzberger Bachs vom Beginn südöstlich von Bechstedtstraß bis Brücke B7 am 07.03.2024

3. Geschauter Bereich

Utzberger Bach vom Beginn südöstlich von Bechstedtstraß bis Brücke B7:

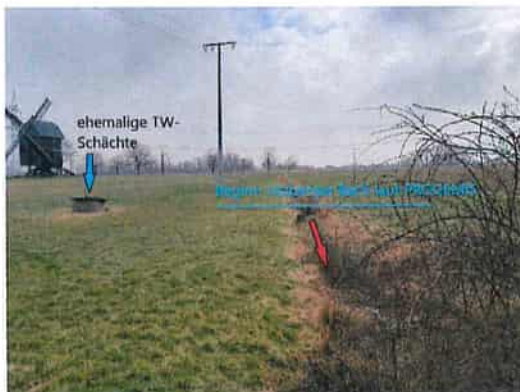
Foto1: Beginn des Utzberger Bachs oberhalb Feldweg Foto 2: Einlauf Durchlass Feldweg

Das Gewässer wurde vom Beginn laut PROGEMIS von ca. 20 m oberhalb des Feldwegdurchlasses geschaut. Dabei wurde festgestellt, dass der Utzberger Bach oberhalb des Feldwegdurchlasses eher geradlinig verläuft und nicht so, wie in PROGEMIS dargestellt. Weiterhin wurde bemerkt, dass ein leichtes Grabenprofil bis ca. 90 m oberhalb des Feldwegdurchlasses existiert, wobei nur die 20 m oberhalb des Durchlasses als Gewässer festgelegt sind.

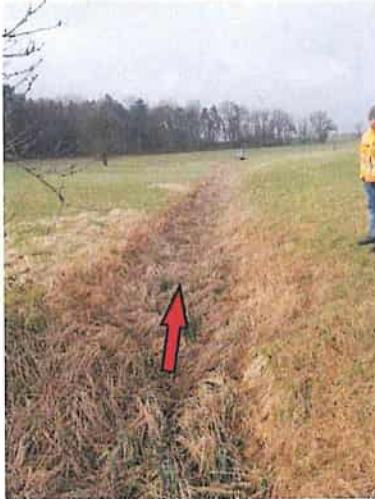
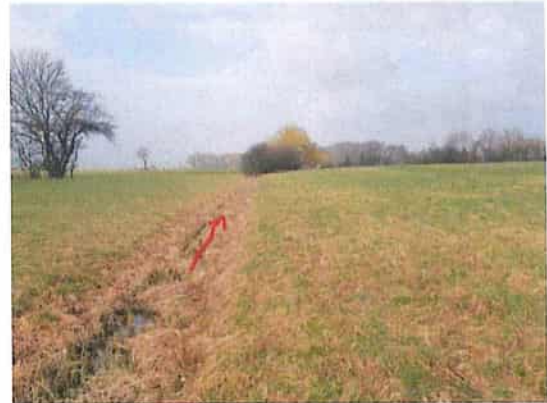
Foto 3 und 4: Gewässerprofil unterhalb Feldwegdurchlass

Unterhalb des Feldwegdurchlasses ist vor allem krautiger Bewuchs vorhanden. Hier existiert auch ein Einlauf aus einem ehemaligen Trinkwasserschacht.

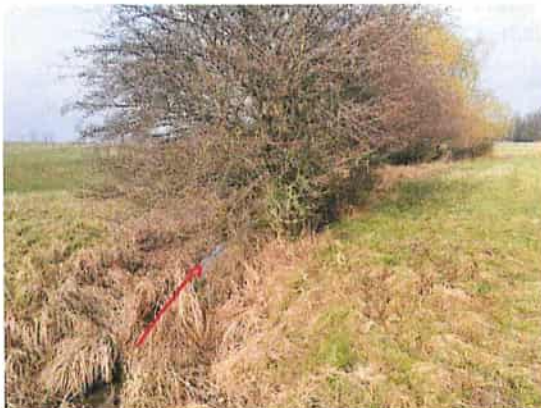
Foto 5: leichter Gehölzbewuchs

Ab ca. 225 m unterhalb des Feldwegdurchlasses ist ein leichter Gehölzbewuchs vorhanden. Ca. 245 m unterhalb des Feldwegdurchlasses befindet sich ein nicht mehr genutzter Durchlass, dieser sollte durch den Grundstückseigentümer des Gewässers (Gemeinde Grammetal) entfernt werden.

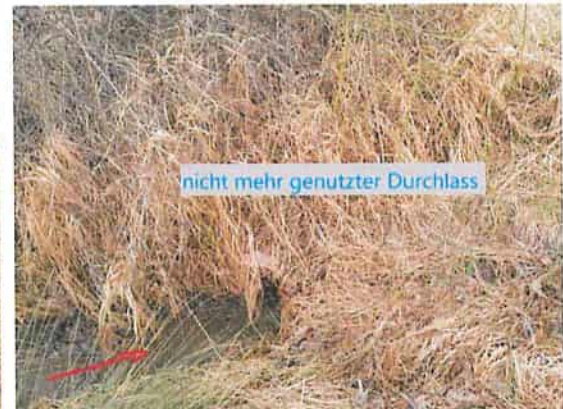
Foto 6: Einlaufbereich eines nicht mehr genutzten Durchlasses

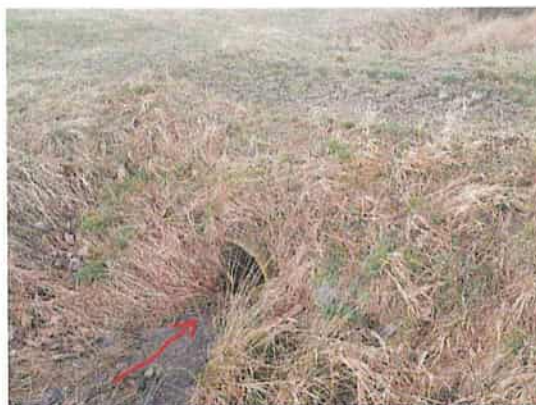
Foto 7: Einlauf Feldzufahrt

Ca. 120 m oberhalb des Straßendurchlasses der K312 befindet sich eine genutzte Feldzufahrt. Ab diesem Bereich hat sich beidseitig ein Gehölzsaum ausgebildet.

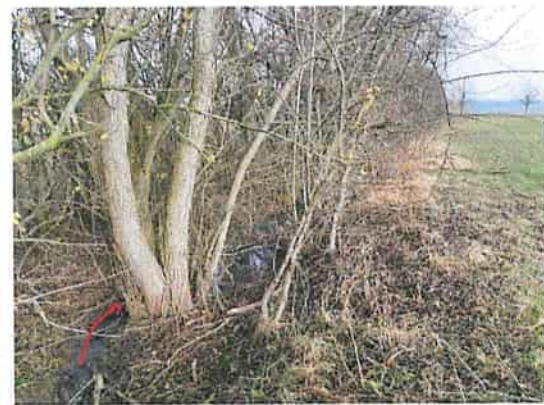
Foto 8: Gewässerverlauf mit Gehölzbewuchs

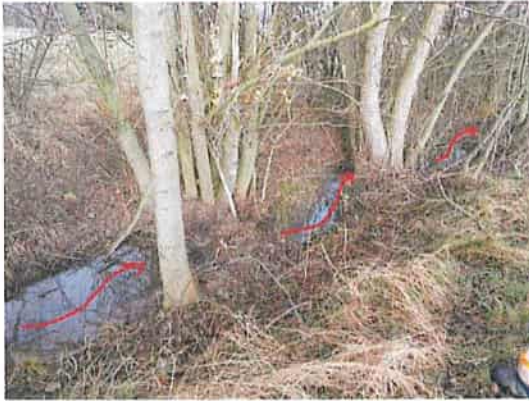
Foto 10: leicht mäandrierender Verlauf

Im Abschnitt bis zum Durchlass der K 312 ist ein leicht mäandrierender Verlauf des Utzberger Bachs aufgrund des Gehölzbestandes zu verzeichnen.
Vor dem Durchlass der K 312 existieren zwei Zuläufe aus Straßenseitengräben.

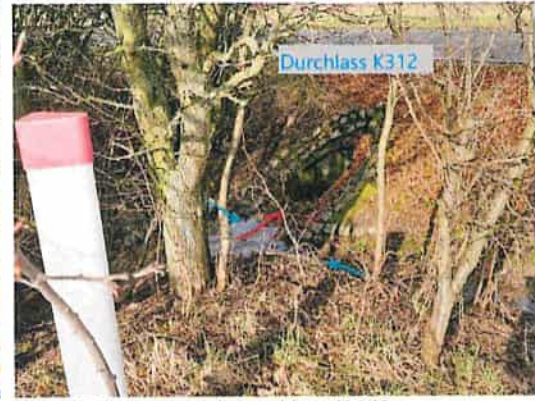
Foto 11: Einlaufbereich Durchlass K 312

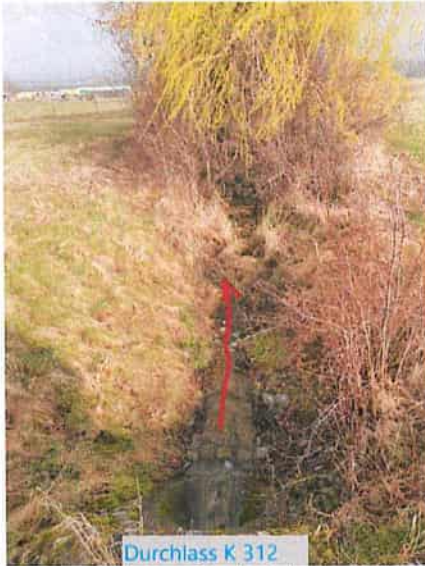
Foto 12: Abflussprofil unterhalb der K312

Unterhalb der Straße K312 befindet sich der Utzberger Bach in einem für den Wasserabfluss ausreichenden Zustand.

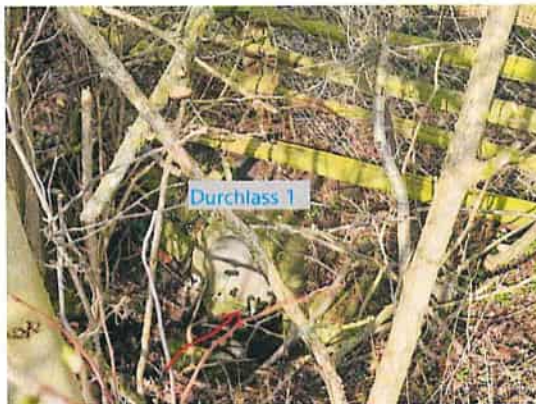
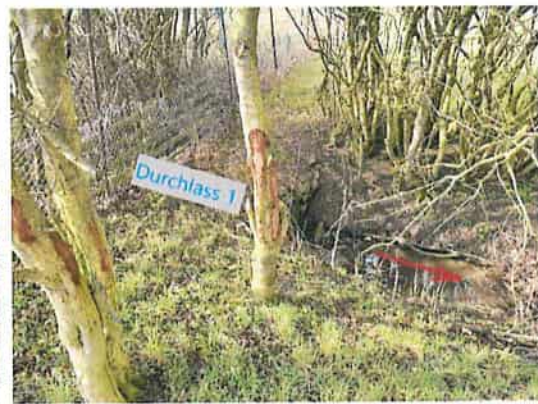
Foto 13: Einlaufbereich Durchlass 1

Foto 14: Auslaufbereich Durchlass 1

Ca. 45 m unterhalb des Straßendurchlasses der K312 in Höhe des Flurstücks 255 befindet sich der Durchlass 1. Durch die Untere Wasserbehörde ist die Zuständigkeit für diesen Durchlass zu klären.

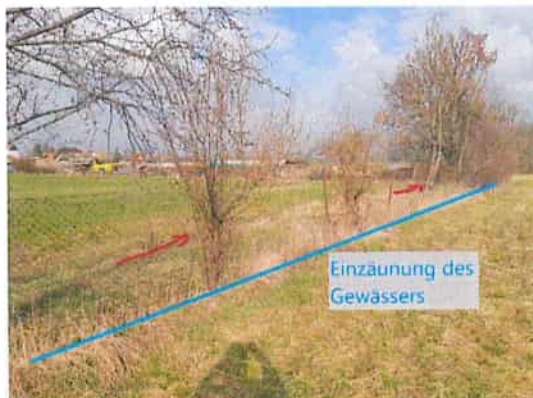
Foto 15: rechtsseitige Einzäunung des Gewässers

Vom Durchlass 1 bis zum Durchlass 2 (ca. 105 m unterhalb der K312) befindet sich rechtsseitig parallel zum Utzberger Bach eine Einzäunung. Durch die Untere Wasserbehörde

ist die Zuständigkeit des Durchlasses 2 zu klären. Weiterhin ist der Eigentümer des Zauns durch die Untere Wasserbehörde zum Rückbau des Zauns aufzufordern, damit die Zugänglichkeit zum Gewässer gewährleistet ist.

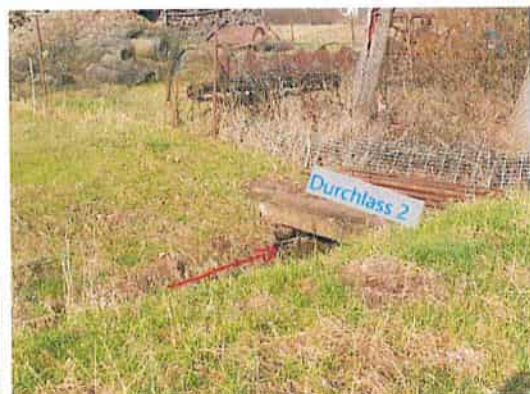
Foto 16: Einlaufbereich Durchlass 2

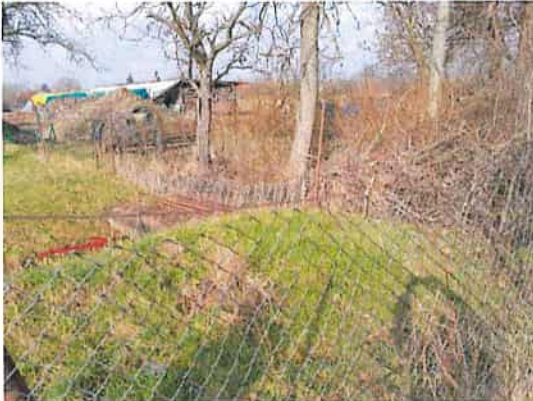
Foto 17: Grünschnittablagerungen im Bereich Durchlass 2

Im Bereich des Durchlasses 2 befindet sich in der Einzäunung eine größere Ablagerung von Grünschnitt. Der Verursacher dieser Ablagerungen muss durch die Untere Wasserbehörde zur Beseitigung aufgefordert werden.

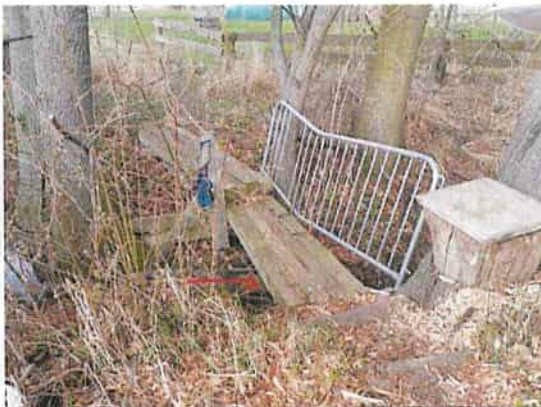
Foto 25: desolater Übergang

In Höhe des rechtsseitigen Flurstücks 264/1 befindet sich ein desolater Übergang über den Utzberger Bach. Auch hier ist die Zuständigkeit durch die Untere Wasserbehörde zu klären, weiterhin ist der Eigentümer zu Herstellung eines ordnungsgemäßen Zustands oder zum Rückbau des Übergangs aufzufordern.

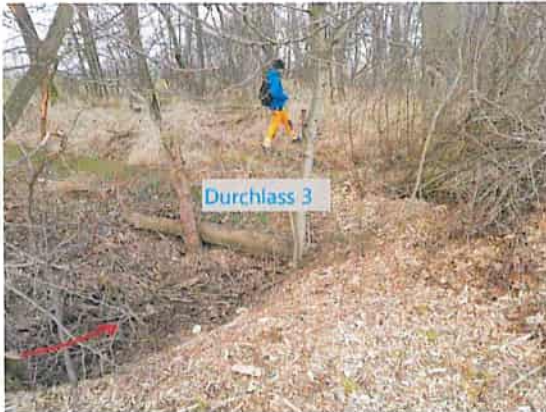
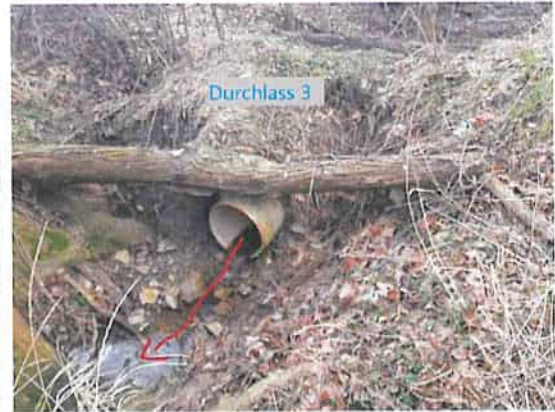
Foto 26 und 27: desolater Durchlass 3

In Höhe des linksseitigen Wäldchens befindet sich der Durchlass 3, der in einem sehr desolaten baulichen Zustand ist. Die Zuständigkeit für diesen Durchlass muss durch die Untere Wasserbehörde geklärt werden. Der Eigentümer ist zur Herstellung eines ordnungsgemäßen Zustandes aufzufordern.

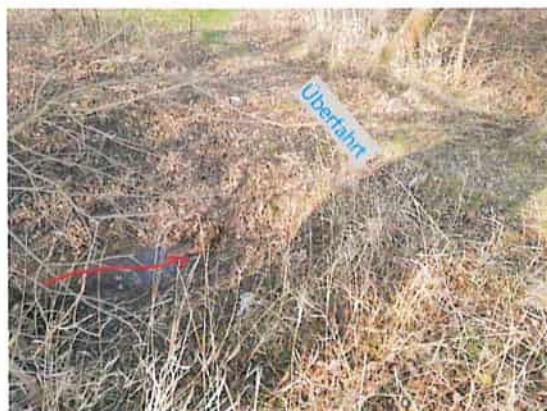
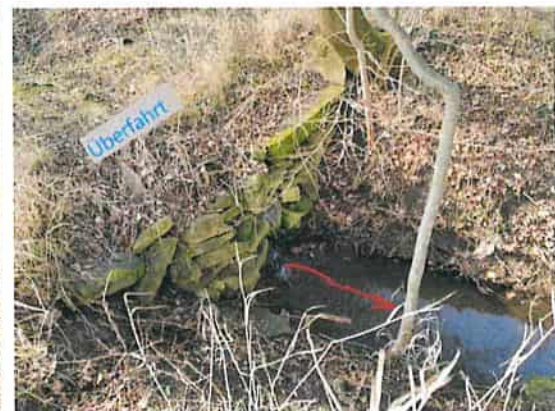
Foto 29: Überfahrt

Foto 30: Auslaufbereich Überfahrt

Am Ende des linksseitigen Wäldchens befindet sich eine Überfahrt auf das linksseitige Flurstück 259/5. Auch diese ist in einem desolaten Zustand. Der Eigentümer dieser Überfahrt ist durch die Untere Wasserbehörde zu ermitteln und zur Herstellung eines ordnungsgemäßen Zustandes aufzufordern.

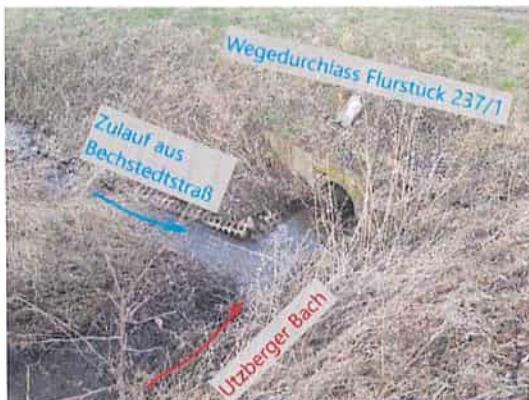
Foto 33: Zulauf aus Bechstedtstraße

Vor dem linksseitigem Wegegrundstück 237/1 mündet ein Gewässer von derzeitiger untergeordneter Bedeutung (Flurstück 237/2) von links in den Utzberger Bach. Augenscheinlich ist dieses Gewässer von Abwasser belastet. Über diesen Graben scheint ein Großteil des Ortes Bechstedtstraße einschließlich der ca. 150 m oberhalb der Einmündung dieses Grabens in den Utzberger Bach vorhandenen Kläranlage zu entwässern. Durch die Untere Wasserbehörde ist zu überprüfen, ob es sich bei diesem Graben von untergeordneter wasserwirtschaftlichen Bedeutung (Flurstück 237/2) um ein Gewässer II. Ordnung handelt. Die Herkunft der Abwasserbelastung ist durch die Untere Wasserbehörde zu überprüfen.

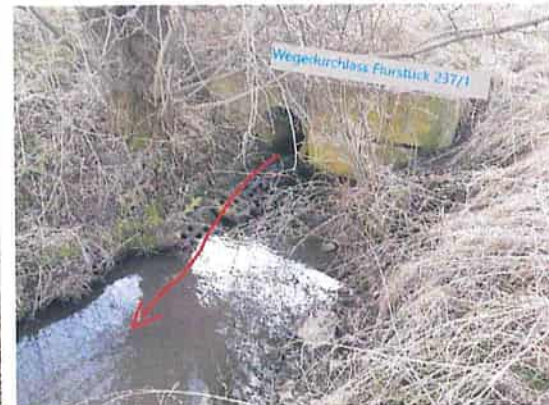
Foto 34: Auskolkungen unterhalb Wegedurchlass

Unterhalb des Wegedurchlasses befindet sich eine Auskolkung im Utzberger Bach. Durch den Eigentümer des Durchlasses (Gemeinde Grammetal) ist diese Auskolkung zu beseitigen, damit der Durchlass nicht durch rückschreitende Erosion gefährdet wird.

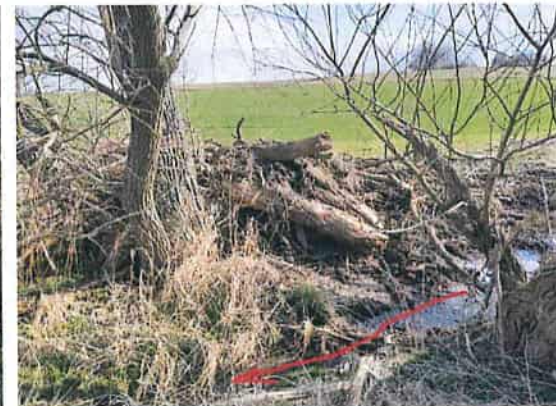
Foto 55: rechtsseitige Ablagerungen

Rechtsseitig unterhalb der Einmündung des Semdenborngrabens wurde in Teilbereichen durch den bewirtschaftenden Landwirt Schnittgut abgelagert. Die Untere Wasserbehörde muss den Landwirt zur Beräumung auffordern.

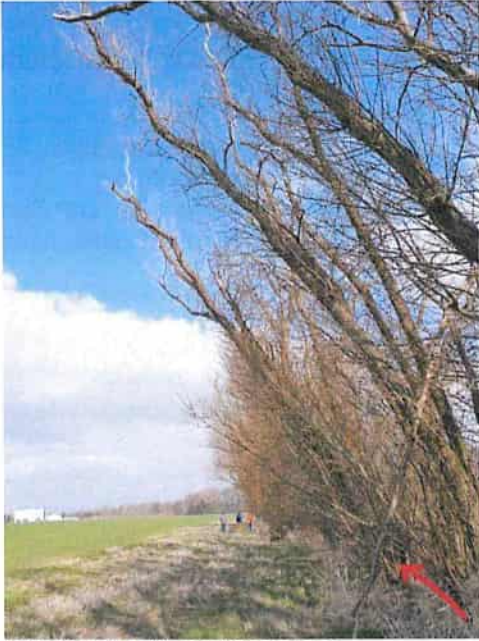
Foto 56: schlechter Gehölzzustand

Zum Erhalt des teilweise überalterten Gehölzbestandes, vor allem der Kopfweiden bedarf es einer Pflege durch den Grundstückseigentümer (Gemeinde Grammetal).

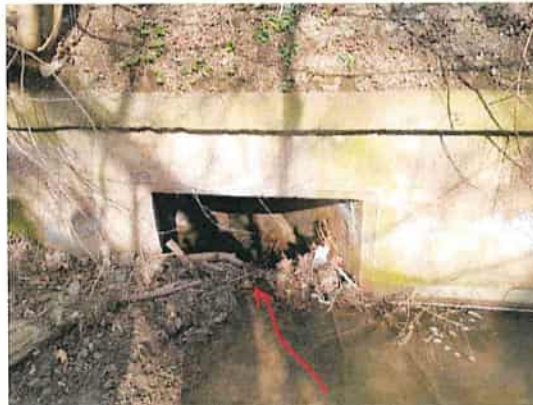
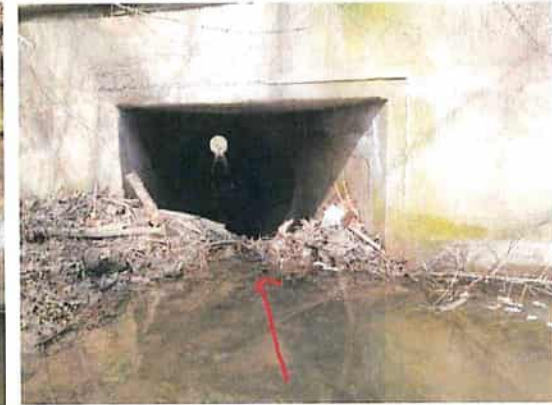
Foto 62 und 63: Durchlass oberhalb der B 7

Oberhalb des B 7-Durchlasses sind leichte Ablagerungen zu verzeichnen. Diese sind durch das Thüringer Landesamt für Bau und Verkehr auf Hinweis durch die Untere Wasserbehörde zu beraumen. Auf dem Foto 63 kann man die Dimensionsänderungen von Rechteckprofil zu einem kreisrunden Rohr erkennen.

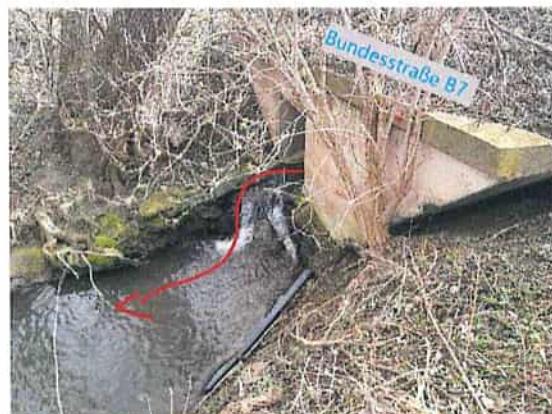
Foto 64: Gewässerprofil unterhalb des Durchlasses B 7

Unterhalb des B 7-Durchlasses befindet sich eine größere Auskolkung im Utzberger Bach. Durch den Eigentümer des Durchlasses (Thüringer Landesamt für Bau und Verkehr) ist diese Auskolkung zu beseitigen, damit der Durchlass nicht durch rückschreitende Erosion gefährdet wird. Durch die Untere Wasserbehörde erfolgt diesbezüglich eine Information an den Durchlasseigentümer.
