## Niederschrift über die Verbandsschau der Gramme in der Stadt Erfurt von der Gemarkungsgrenze nach Niederzimmern bis zur Gemarkungsgrenze nach Kleinmölsen am 27.03.2024

Gemäß Umlaufbeschluss des Vorstandes U01\_2024\_01\_11 vom 22.01.2024 wird die Verbandsschau des GUV Gera/Gramme an der Gramme in der Stadt Erfurt am 27.03.2024 durchgeführt.

4.1 Abschnitt vom von der Gemarkungsgrenze nach Niederzimmern bis Brücke Ortseingang Wallichen im Zuge der Dorfstraße

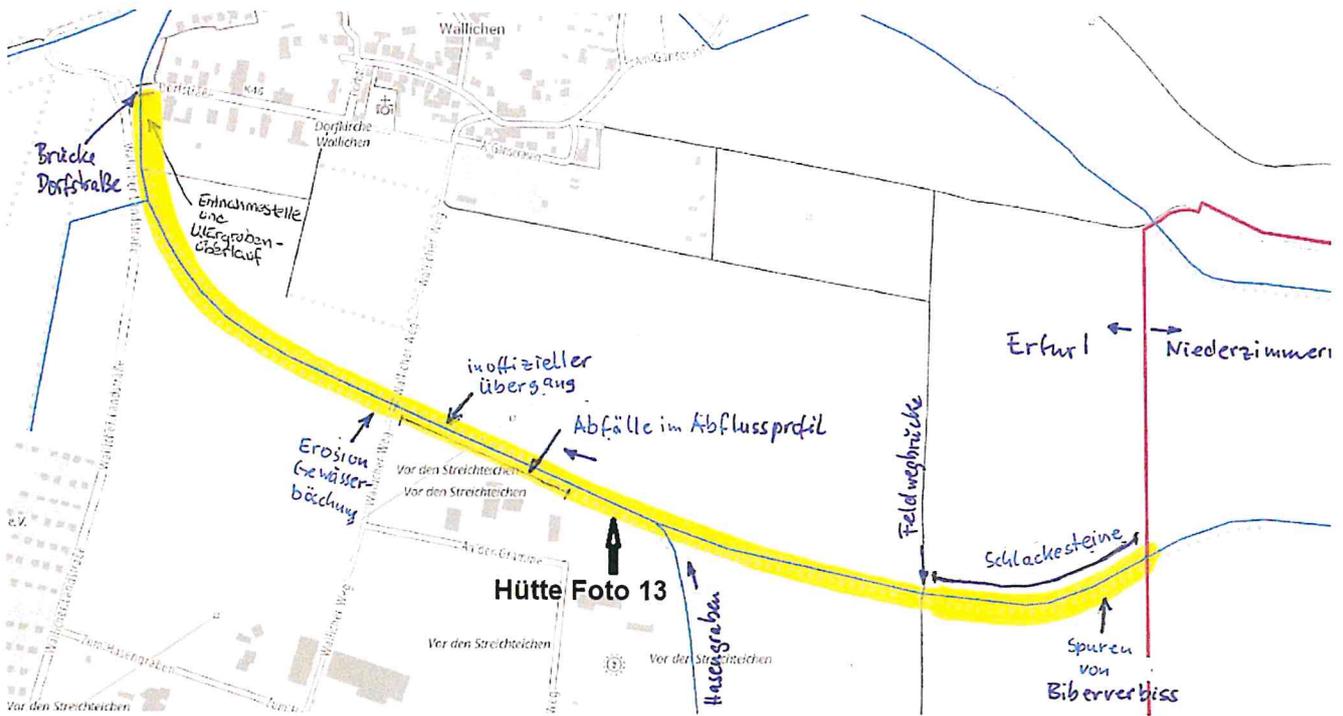
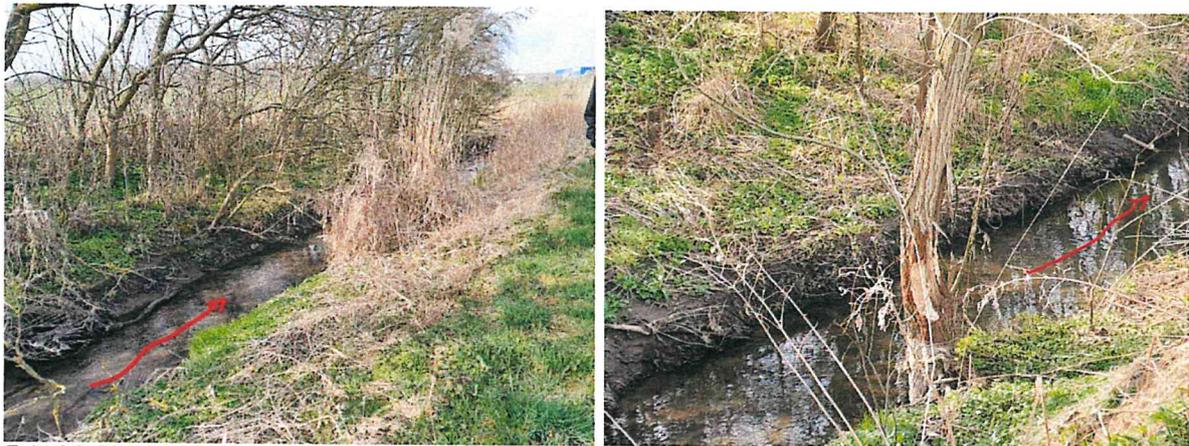
Foto 1-2: Blick auf die Gramme von der Gemarkungsgrenze und Spuren von Biberbiss an Bäumen in Gewässernähe nördlich des Flurstücks 246

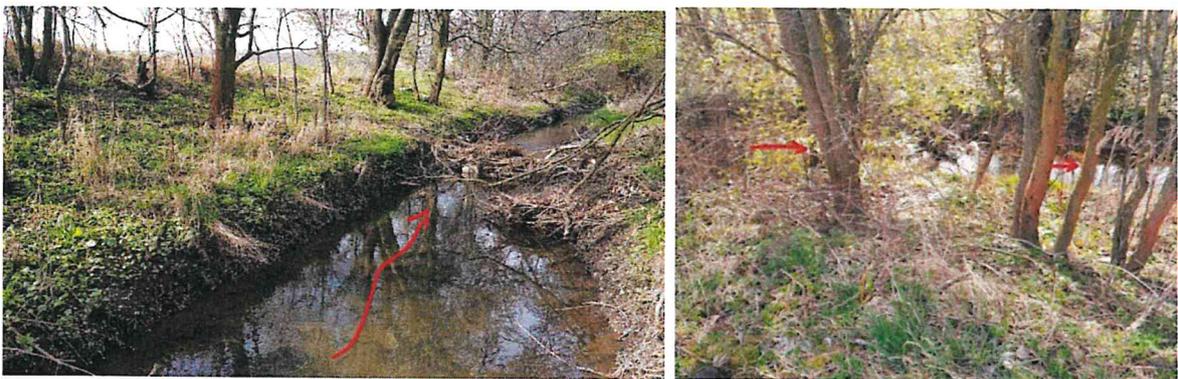
Foto 3-4: Gewässer leicht aufgestaut durch Schwemmgut nördlich der Flurstücke 242-244

Die Schwemmgutberäumung erfolgt im Rahmen der turnusmäßigen Schwemmgutbeseitigung gemäß dem GUP 2024. Weitere Gewässerunterhaltungsmaßnahmen außerhalb des Landesprogrammes Gewässerschutz sind nicht erforderlich.

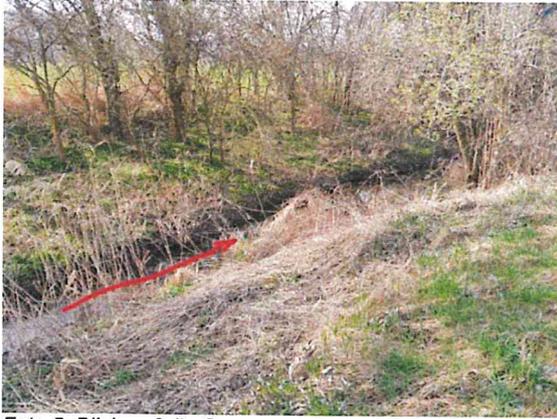
Foto 5: Blick auf die Gramme zwischen Gemarkungsgrenze und der Feldwegbrücke

Auffällig ist der fast monokulturartige Bewuchs mit einer nicht näher bestimmten Pflaumensorte sowohl an der linken als auch an der rechten Böschungsoberkante der Gramme. Dieser Bewuchs findet sich in unterschiedlichen Intensitäten bis kurz vor dem Ortseingang Wallichen wieder. Im Rahmen der Umsetzung des Landesprogrammes Gewässerschutz 2022 bis 2027 wird das Maßnahmenblatt 14447 durch den GUV umgesetzt. Die Planung und Umsetzung ist für 2024 und 2025 vorgesehen.

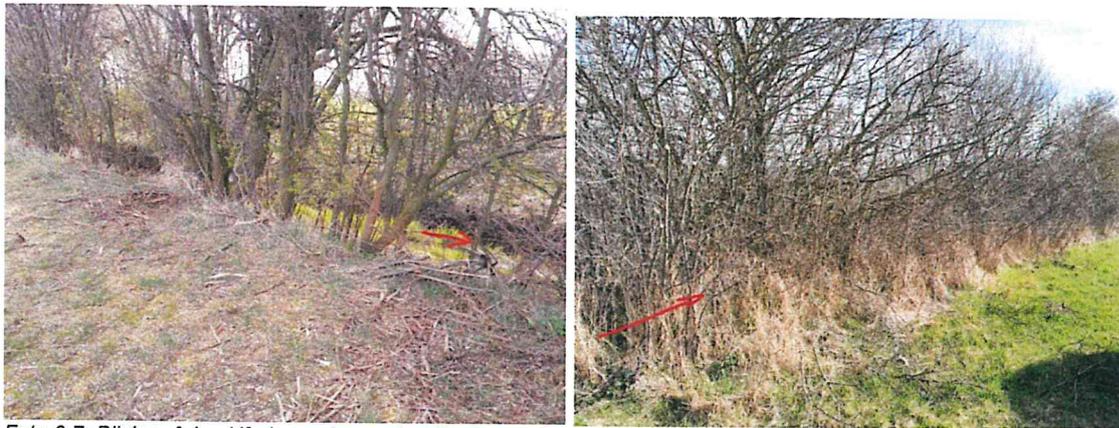
Foto 6-7: Blick auf den Uferbewuchs an der Böschungsoberkante der Gramme (Nordufer)

Darüber hinaus muss die UNB Kontakt mit dem Bewirtschafter des Flurstücks 208 aufnehmen und den Sachverhalt des unsachgemäßen Rückschnitts der Gehölze im Gewässerrandstreifen aufklären (Siehe Foto 6).

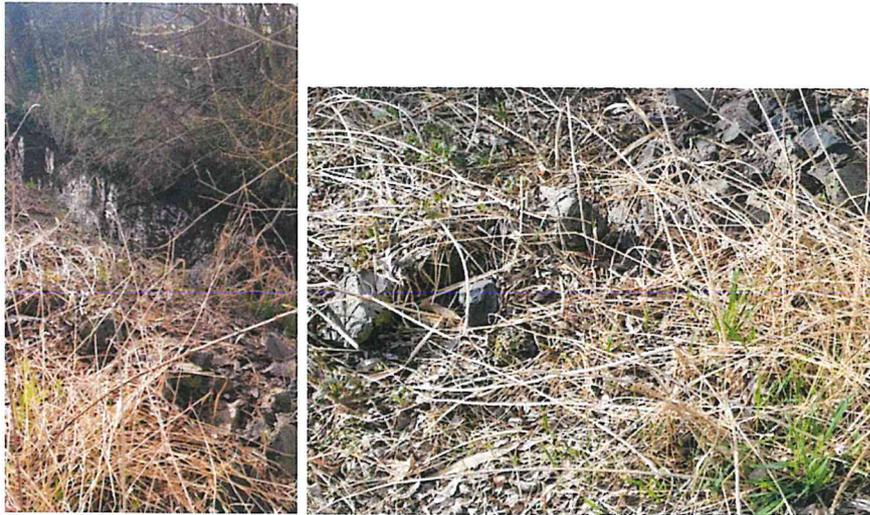
Foto 8-9: Schlackesteine an der Böschungsoberkante und im Gewässerrandstreifen

Sowohl an der Böschungsoberkante als auch im oberen Gewässerprofil der Gramme, vor allem am südlichen Ende des Flurstücks 208, finden sich Reste einer alten Uferbefestigung aus Schlackesteinen (Foto 8 und 9). Die Steine sind teilweise stark eingewachsen und zumindest am Nordufer in großer Menge zu finden. Über das Vorhandensein der Steine am Südufer kann nur spekuliert werden, da die dichte Vegetation die Sichtung erschwert. Im Rahmen der Umsetzung des Landesprogrammes Gewässerschutz 2022 bis 2027 wird das Maßnahmenblatt 14447 durch den GUV umgesetzt und der Verbleib bzw. die Entnahme der Schlackesteine geprüft. Die Planung und Umsetzung ist für 2024 und 2025 vorgesehen.

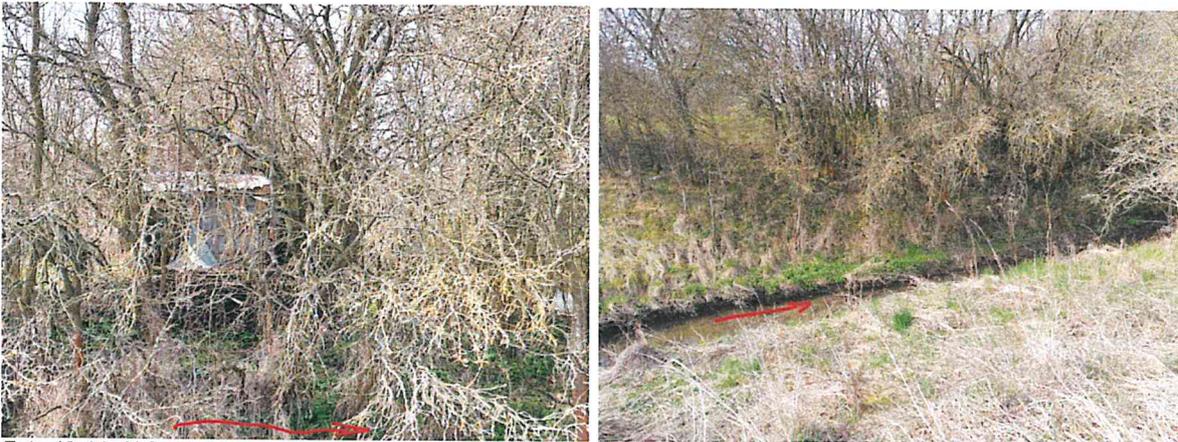
Foto 13-14: Abfall und (vermutlich von Kindern errichtete) Hütte auf der linken Uferseite der Gramme am Rand des Gewerbegebietes (Mitte von Flurstück 226/9) und Impression Gramme

Im Allgemeinen findet sich nördlich des Gewerbegebietes „Vor den Streichteichen“ vermehrt Abfall am rechten Ufer und in der Gramme. Dieses Bild zieht sich bis ungefähr zur Grammebrücke Wallicher Weg. Für das Informieren der Betreiber des Gewerbegebietes, die Ermittlung des Verursachers und ggf. die Beseitigung des Abfalls und des Stegs ist die UWB verantwortlich.

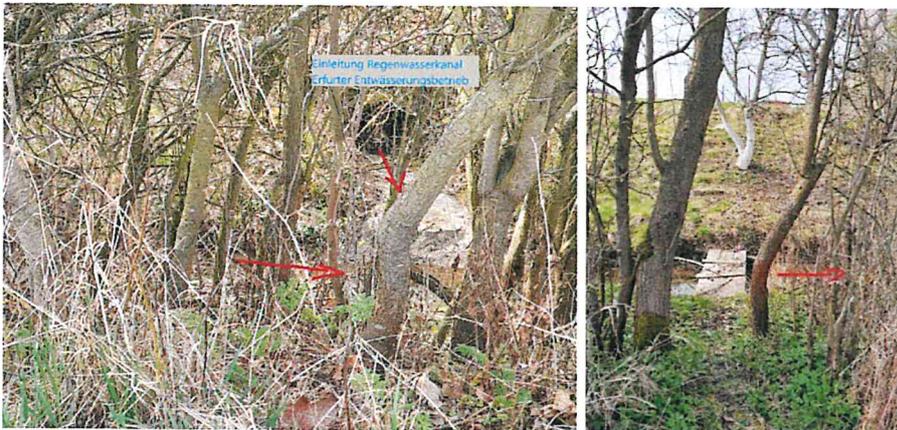
Foto 15-16: Einleitung eines Regenwasserkanales des Erfurter Entwässerungsbetriebs aus der linken Böschung oberhalb des Flurstücks 226/7 und (inoffizieller) Steg oberhalb von Flurstück 226/13

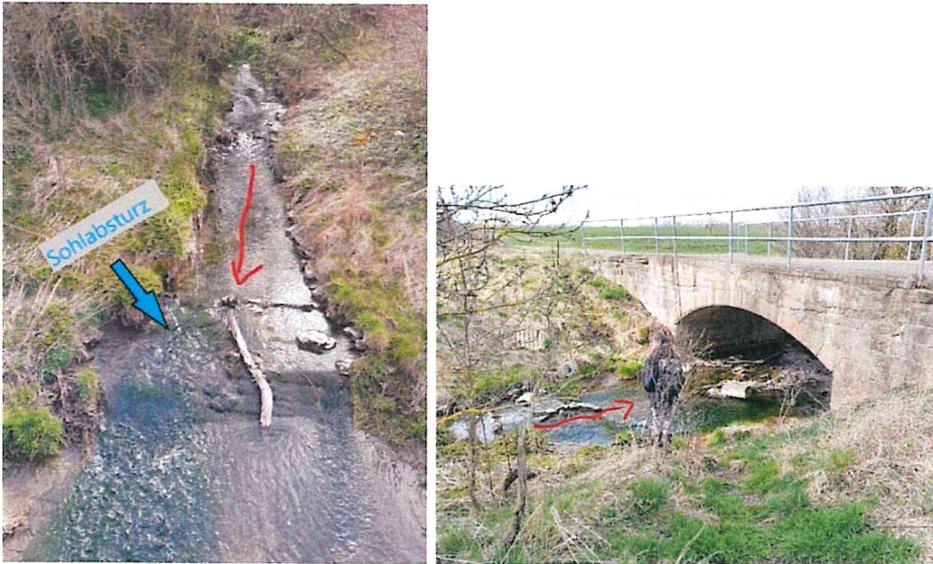
Wie im Foto 17 zu sehen, findet sich vor der Brücke Wallicher Weg der Rest eines alten Querbauwerkes, von dem immer noch ein Teil des Sohlverbau im Bach verblieben ist. Der Sohlverbau wird z.T. überspült und an der rechten Uferseite bildet sich so ein leichter Sohlabsturz. Der Sohlverbau wird im Rahmen des Landesprogramms Gewässerschutz 2022 bis 2027 Maßnahmentyp 71, Maßnahme 14447 durch den GUV überprüft und ggf. entfernt. Westlich der Brücke lässt sich eine langsam voranschreitende Böschungserosion/-abbruch am linken Ufer feststellen, deren Entwicklung weiterhin beobachtet werden sollte (Foto 19).

Foto 17-18: Brücke Wallicher Weg und Blick von ihr in östliche Richtung

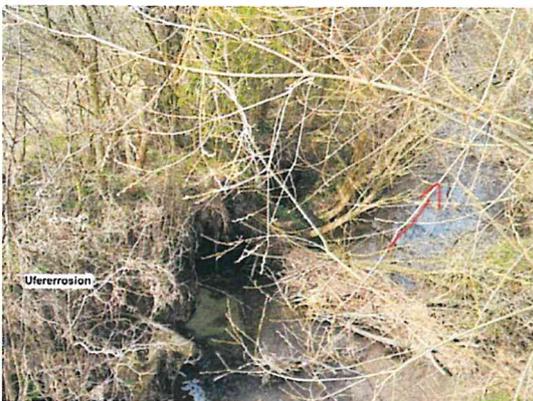
Foto 19 Erosionsschaden am linken Bachufer

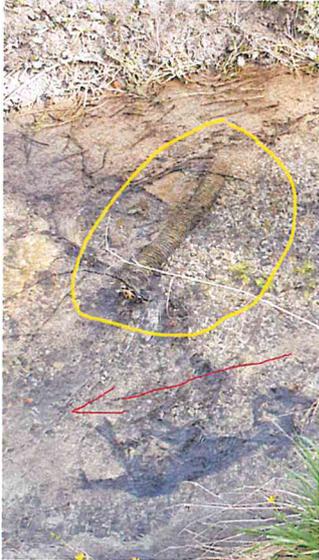
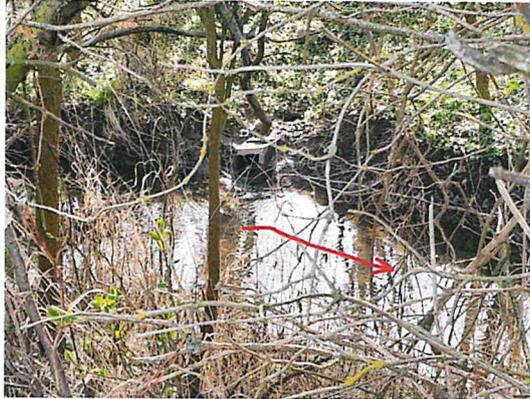
Im Verlauf der Gramme von der Gemarkungsgrenze bis zum Ortseingang Wallichen finden sich (vermutlich) mehrere Felddrängeleitungen auf beiden Uferseiten in verschiedenen Ausführungen und Dimensionierungen (Foto 20 und 21). Die Überprüfung der Einleitungen obliegt der UWB.

Foto 20-21: Einleitung vom rechten Ufer in Höhe Flurstück 179 und Einleitung Drainage linkes Ufer in Betonausführung (gegenüber Flurstück 177)

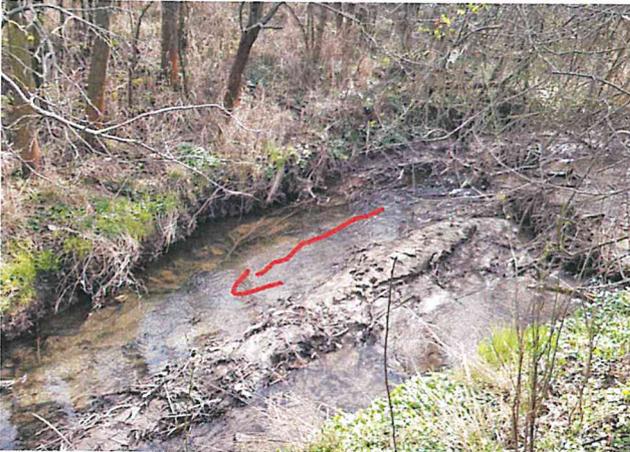
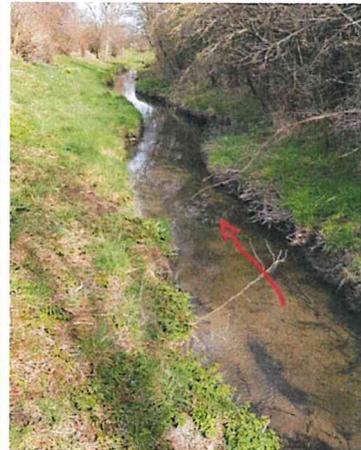
Foto 22-23: Impressionen und tief eingeschnittenes Gewässerprofil (Bild 23)

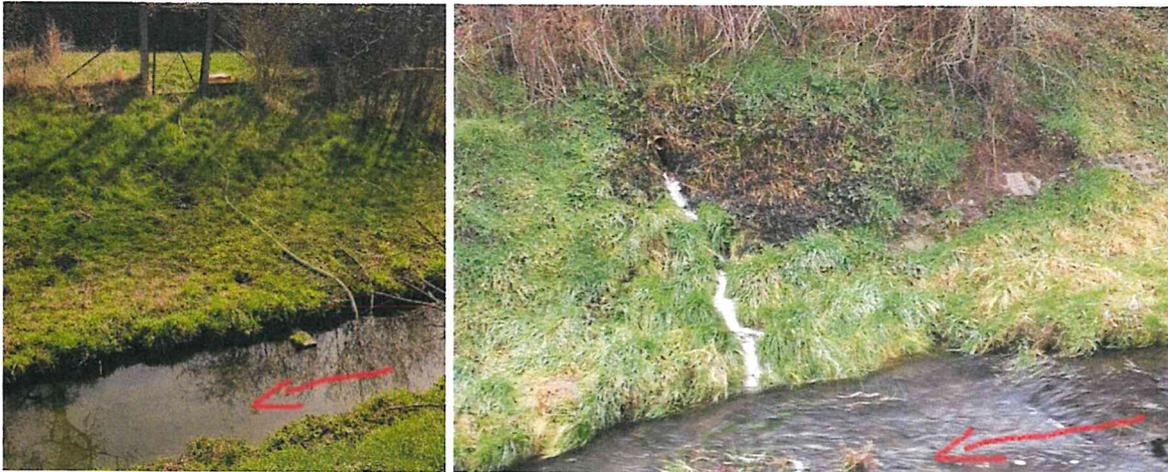
Foto 24-25: Entnahmestelle und Klärgrubenüberlauf auf der rechten Uferseite (beide vermutlich ausgehend von den Flurstücken 176/24 und 176/25)

Die Untere Wasserbehörde muss überprüfen, ob eine Entnahmegenehmigung vorliegt und ggf. den Verursacher zum Rückbau der Entnahmestelle (Foto 24) und zur Verhinderung der Abwassereinleitung (Foto 25) beauftragen.

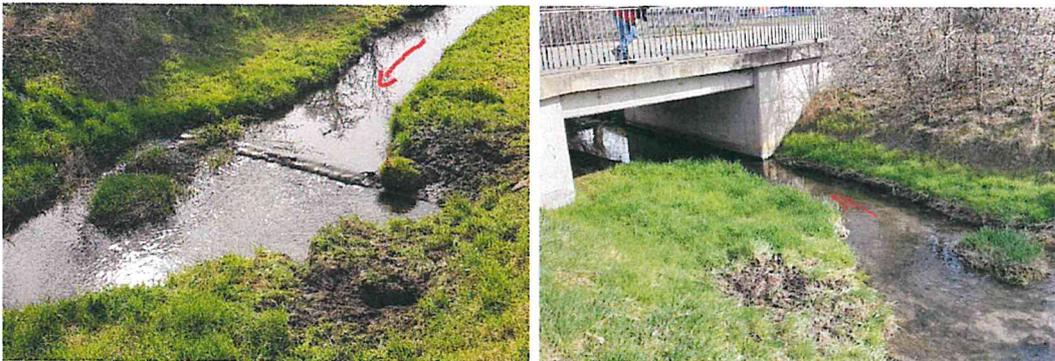
Foto 26-27: Reste eines alten Querbauwerks, Ufererosion und die Brücke Dorfstraße über die Gramme

Der Sohlverbau, sichtbar in Foto 26, wird im Rahmen des Landesprogramms Gewässerschutz 2022 bis 2027 Maßnahmentyp 71 Maßnahme 14447 durch den GUV überprüft und ggf. entfernt.

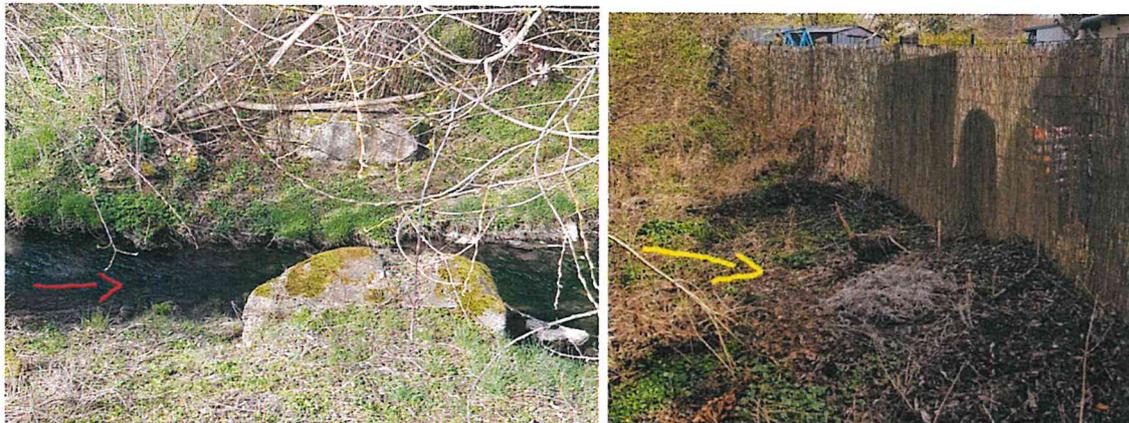
Foto 28-29: Fundament einer alten Kabelbrücke nördlich der Brücke Dorfstraße und Gartenabfälle im Gewässerrandstreifen aus der KGA Am Kirschberg

Die in Foto 28 zu sehenden Reste von Wiederlagern werden im Rahmen der Umsetzung des Landesprogramms Gewässerschutz 2022 bis 2027 Maßnahmentyp 71, Maßnahme 14447, durch den GUV überprüft und ggf. entfernt.

Durch die UWB muss eine allgemeine Aufforderung an die Mitglieder der KGA erfolgen, die Grünabfälle nicht im Gewässerrandstreifen oder im Gewässer selbst zu entsorgen. Weiterhin ist es erforderlich, den Maschendrahtzaun auf der rechten Böschungsoberkante am nordwestlichen Ende der KGA zu entfernen. Darüber hinaus sollte sowohl der Ursprung als auch der Verursacher der Kanalanlage von Foto 30 sowie auch der Verursacher des Uferverbaus an der rechten

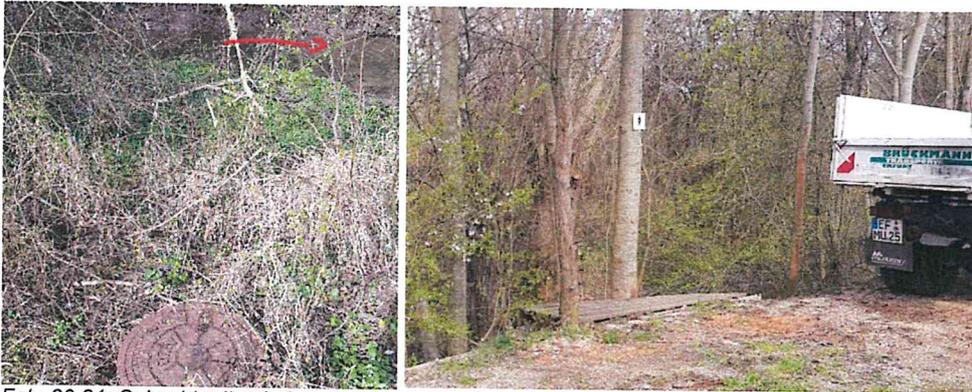
Foto 30-31: Schacht mit unbekanntem Ursprung (bespannt) und Uferverbau einschließlich Parkplatz im Gewässerrandstreifen in der KGA am Kirschberg

Böschungsoberkante einschließlich Parkplatz (Foto 31) durch die UWB ermittelt und beauftragt werden.

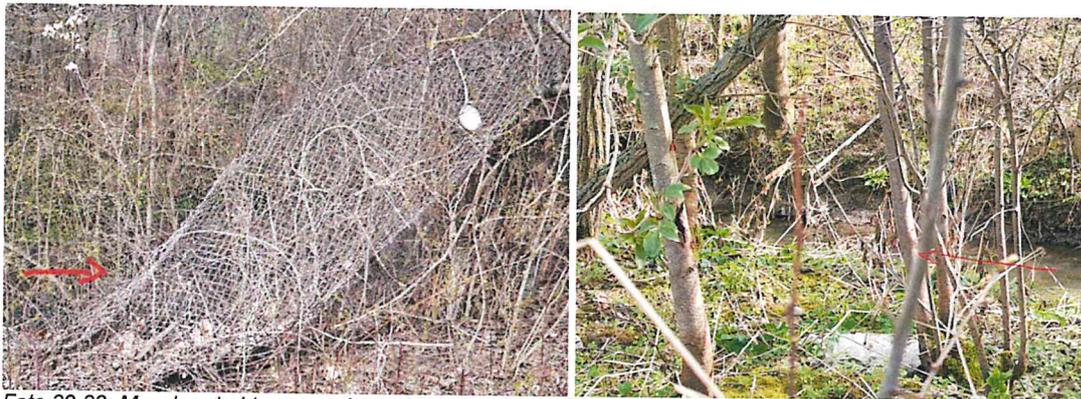
Foto 32-33: Maschendrahtzaun an der rechten Böschungsoberkante und Entnahmestelle mit Saugkorb

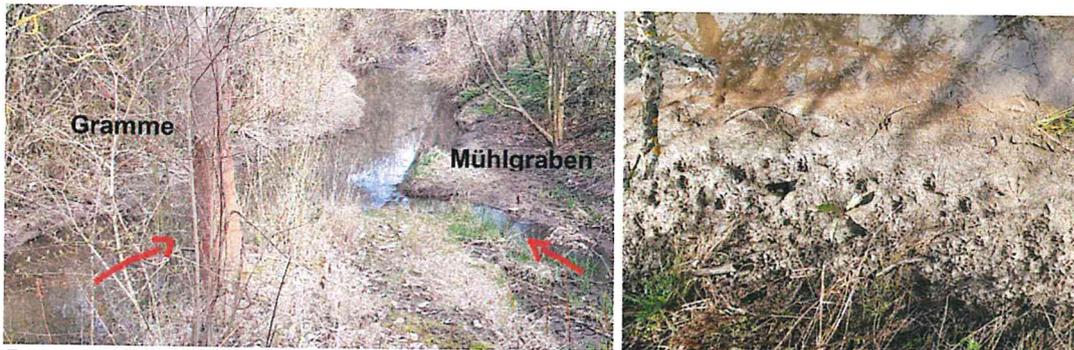
Foto 34-35: Zufluss des Mühlgrabens in die Gramme, auf der Landzunge finden sich Biberspuren

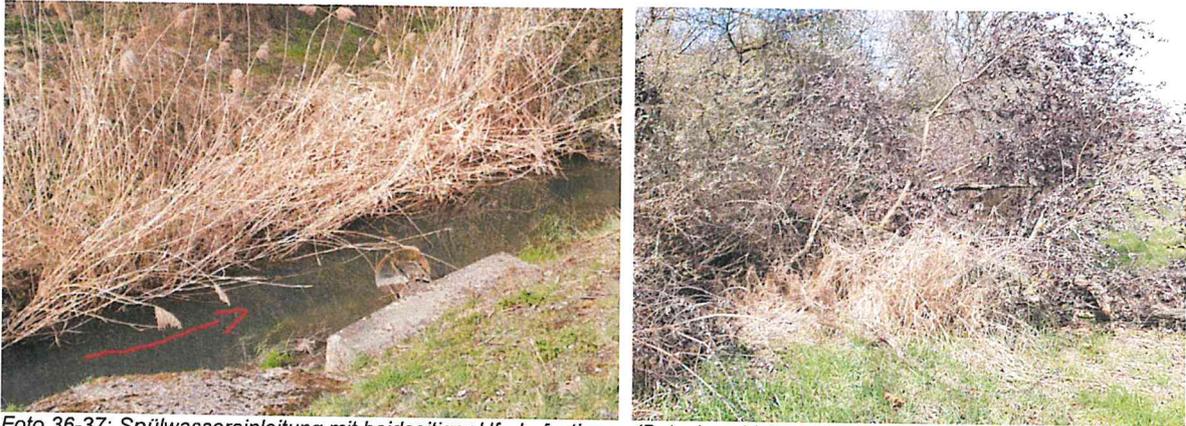
Ca. 10m vor der rechtsseitigen Spülwassereinleitung befindet sich ein Brückenbauwerk, dass vermutlich Wartungszwecken der rechtsseitigen Fernwasserleitung dient (Flurstück 95/7). Einige Meter flussabwärts befinden sich mehrere umgestürzte Bäume, die vom linken auf das rechte Ufer gefallen sind. Die Zuständigkeit bei der Entfernung des Totholzes, aus dem Gewässerrandstreifen, ist durch die UWB zu klären (Foto 37).

Foto 36-37: Spülwassereinleitung mit beidseitiger Uferbefestigung (Beton) und Impression vor der Kläranlage

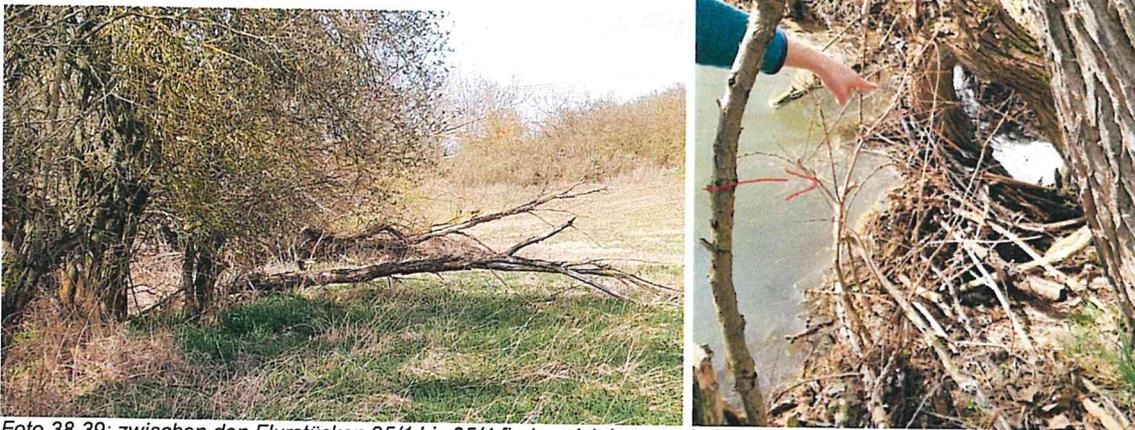
Auf der gesamten Strecke des Flurstücks 93 finden sich umgestürzte Bäume die vom linken Ufer der Gramme auf das rechte Ufer der Gramme gestürzt sind (Foto 38). Die SV Erfurt, Garten- und Friedhofsamt, muss die umgestürzten Bäume entfernen.

Nördlich der Spülwassereinleitung verringert sich die Fließgeschwindigkeit der Gramme zunehmend und die Gramme wirkt aufgestaut. Grund dafür ist ein Biberdamm, der sich an der nordwestlichen Kante des Flurstücks 95/3 befindet (Foto 39). Durch die UNB und UWB erfolgt nochmals eine Überprüfung, die Ergebnisse sind dem GUV mitzuteilen. Derzeitig erfolgt keine Beräumung durch den GUV.

Foto 38-39: zwischen den Flurstücken 95/1 bis 95/4 finden sich immer wieder umgestürzte Bäume im rechten Gewässerrandstreifen, darüber hinaus befindet sich wahrscheinlich ein Biberdamm

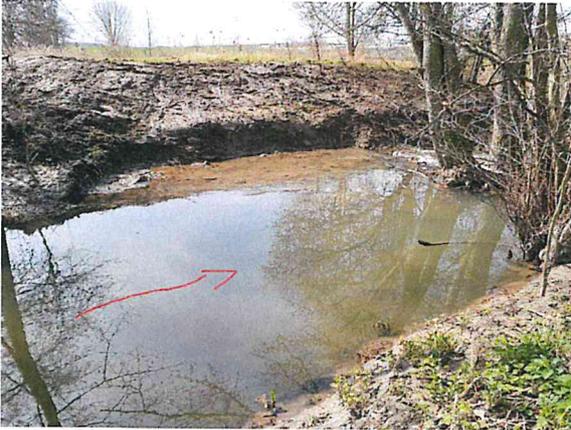
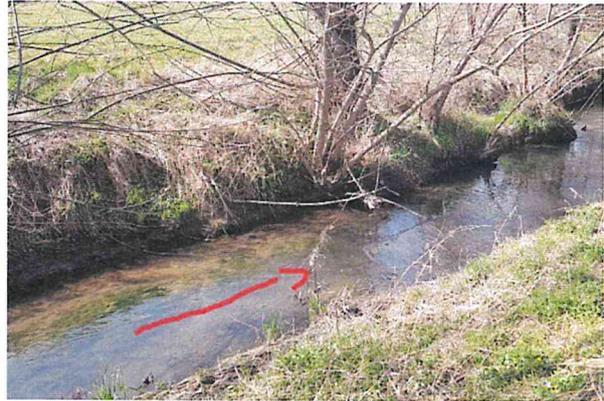
Foto 40-41: Abgeschlossene Maßnahme des GUV's auf dem Südufer der Gramme und Impression vom Ende der Verbandsschau kurz vor der Bahnbrücke

In der 11. KW 2024 wurde durch den GUV ein festgestellter Wasseranstau aus Treibgut durch die Aufweitung des Gewässerprofils am linken Grammeufer reduziert (Foto 40).
