Niederschrift über die Gewässer- und Verbandsschau der Vippach von der Brücke K515 bis Einmündung der Vippach in die Gramme am 03.04.2024

Vippach von der Brücke der K515 über die Vippach südlich von Schloßvippach bis Einmündung der Vippach in die Gramme an der Grammemühle nördlich von Alperstedt

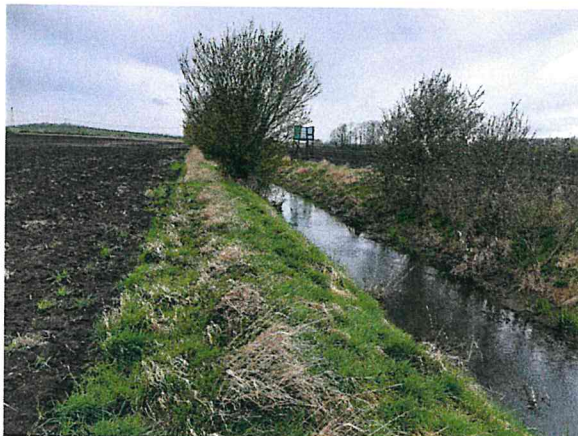
Fast auf der Gesamtstrecke des 1. Abschnitts, ist linksseitig kein Gewässerrandstreifen sichtbar. Der Bewirtschafter ackert abschnittsweise bis an die Böschungsoberkante der Vippach. In Einzelabschnitten besteht Handlungsbedarf durch die Untere Wasserbehörde.

Abbildung 1: fehlender Gewässerrandstreifen

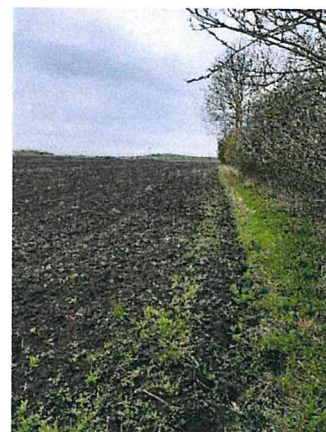
Abbildung 2: fehlender Gewässerrandstreifen

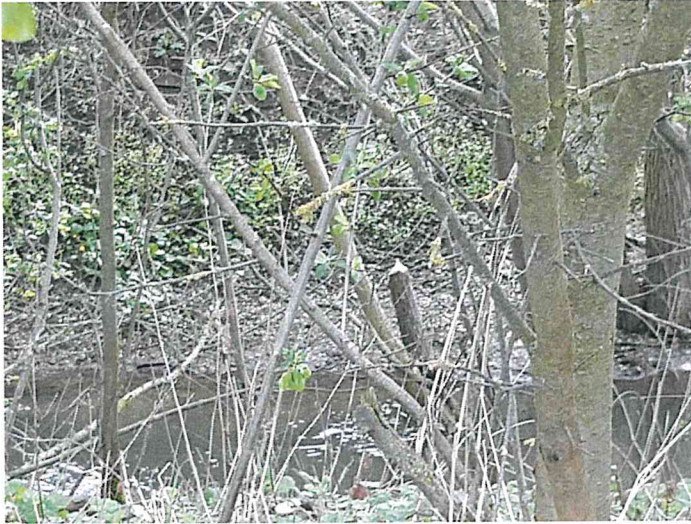
Nach zirka 50 m sind erste Fraßspuren des Bibers ersichtlich. Der Biber scheint sich in der Vippach zunehmend auszubreiten.

Abbildung 3: Nagespuren Biber

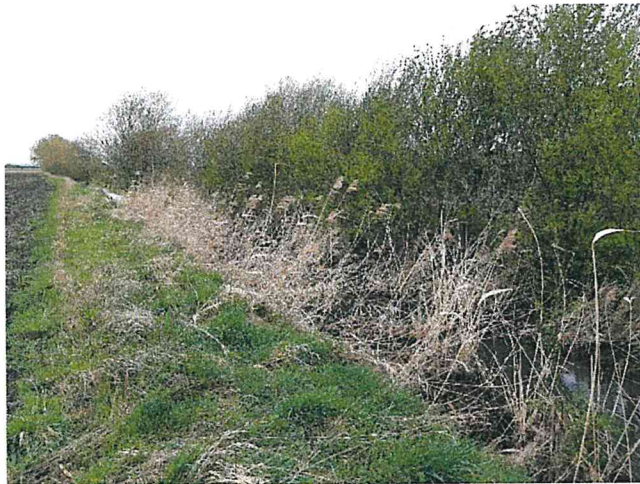
Der erste Schilfbesatz der Vippach ist ab zirka 360 m unterhalb des Straßenbrücke K515 wahrnehmbar. Da die Vippach weiterhin fließt und das Schilf kein Abflusshindernis darstellt, bedarf es derzeit keiner Beseitigung.

Abbildung 4: leichter Schilfbesatz der Vippach

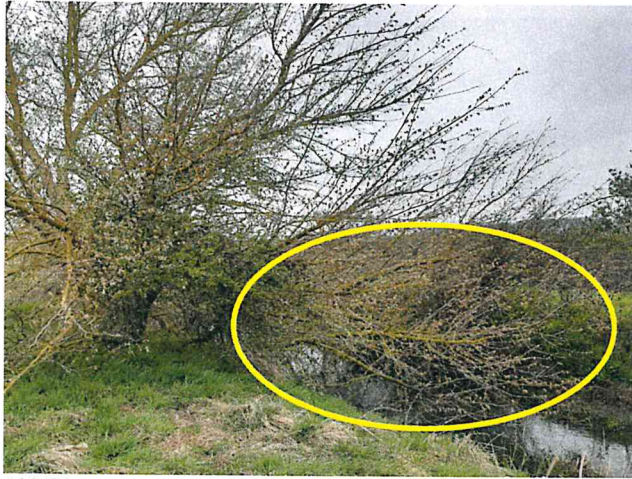
Nach zirka 500 m hängen die Äste eines umgebrochenen Baumes in die Vippach und werden im Rahmen der turnusmäßigen Schwemmgutbeseitigung gekürzt und entfernt. Etwa 50 m weiter sind 2 Starkäste ausgebrochen, welche im Rahmen der turnusmäßigen Schwemmgutbeseitigung analog vom Gewässerunterhaltungsverband mit entnommen werden. Durch den Gewässerunterhaltungsverband werden zweimal im Jahr turnusmäßige Schwemmgutbeseitigungen durchgeführt.

Abbildung 5: abflussbehinderndes Geäst

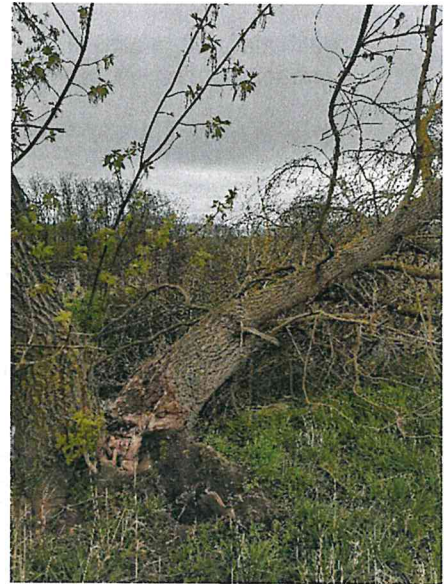
Abbildung 6: umgebrochener Baum

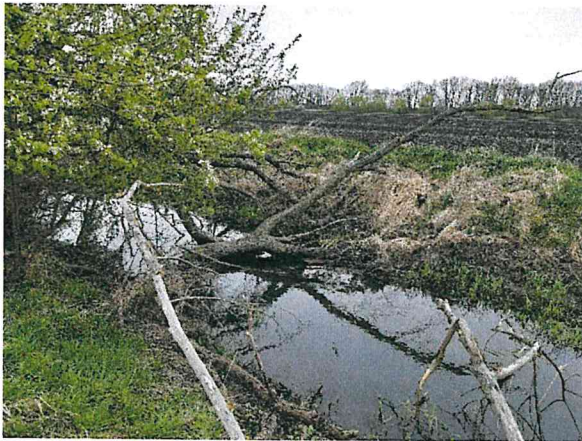
Abbildung 7: 2 ausgebrochene Starkäste

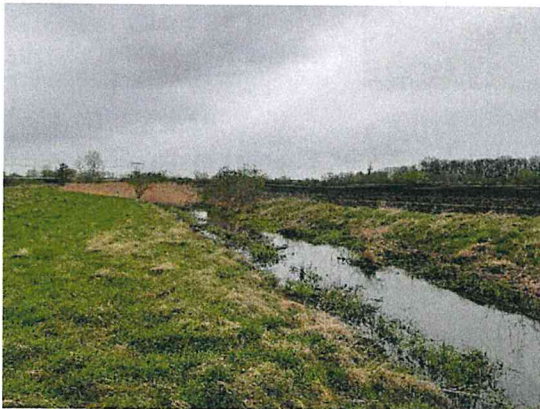
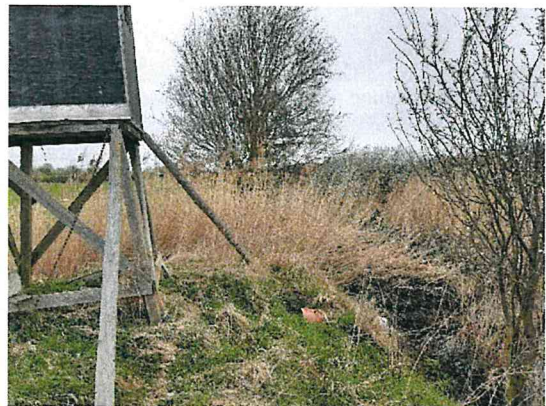
Der Schilfbestand im Abflussprofil nimmt etwa 230 m vor der A71 stark zu und stellt ein Abflusshindernis dar. Die einseitige Entnahme wird als Maßnahmenerfordernis in den Basisplan von PROGEMIS eingetragen und voraussichtlich in den GUP 2025 aufgenommen.

Abbildung 8: Schilfversatz

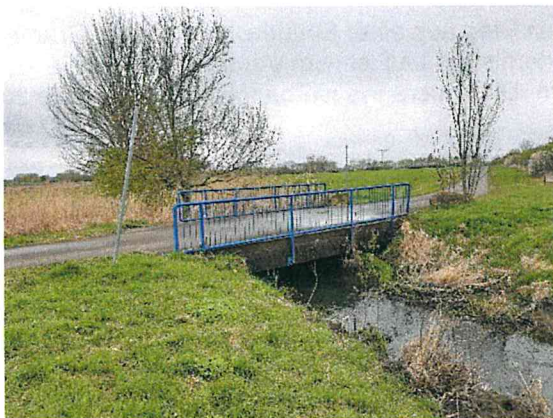
Zirka 20 m unterhalb der Autobahnbrücke A71 quert der Laura-Radweg die Gramme. Die Brücke lässt einen relativ niedrigen Abfluss aufgrund des starken Brückenaufbaus zu. Derzeit sind der Unteren Wasserbehörde jedoch keine Ausuferungen bekannt. Das Querbauwerk scheint den Abfluss nicht zu behindern. Die Untere Wasserbehörde überprüft, ob eine wasserrechtliche Genehmigung für den Brückenbau existiert und übergibt diese an den Gewässerunterhaltungsverband.

Abbildung 10: Brücke Laura-Radweg

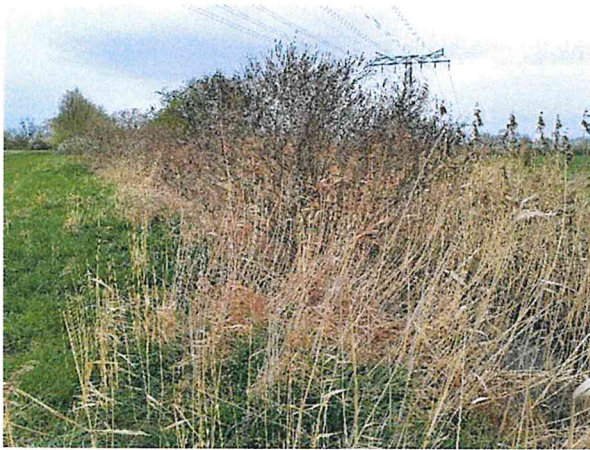
Nach der Laura-Radwegbrücke ist auch weiterhin Schilf im Abflussprofil auf einer Länge von zirka 180 m vorhanden. Eine Stromrinnenmähd wird als Maßnahmenanforderung im Basisplan von PROGEMIS eingetragen und voraussichtlich im GUP 2025 aufgenommen.

Abbildung 11: Stromrinnenmähd

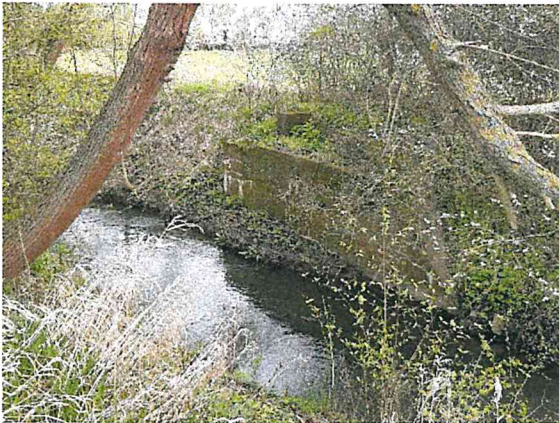
Die Teilnehmer der Gewässer- und Verbandsschau haben sich darauf verständigt, dass die alten Brückenwiderlager der ehemaligen Laurabahn im Rahmen einer Ausgleichsmaßnahme zurückgebaut werden können. Die Untere Wasserbehörde nimmt den Vorschlag mit ins Landratsamt Sömmerda und reicht diesen an die Untere Naturschutzbehörde weiter.

Abbildung 12: alte Brückenwiderlager ehem. Bahntrasse

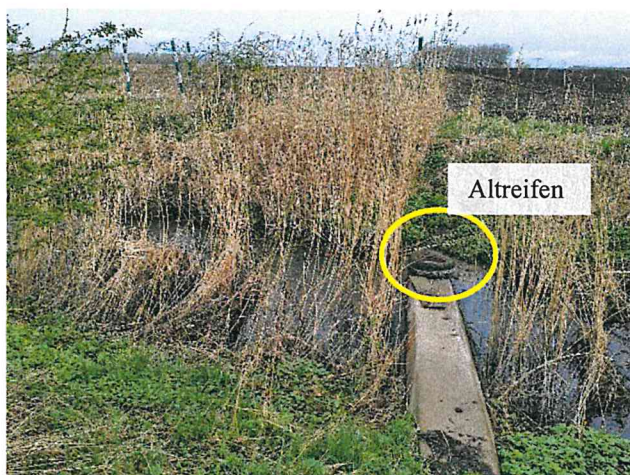
Auf Höhe des Flurstücks 1934 wurde ein Steg aus einer Spundwand über die Gramme errichtet. Der Steg stellt ein Abflusshindernis dar und ist vom Verursacher oder Grundstückseigentümer zurückzubauen. Die Untere Wasserbehörde hört dazu die zuständige untere Jagdbehörde an.

Abbildung 13: abflussbehindernder Steg

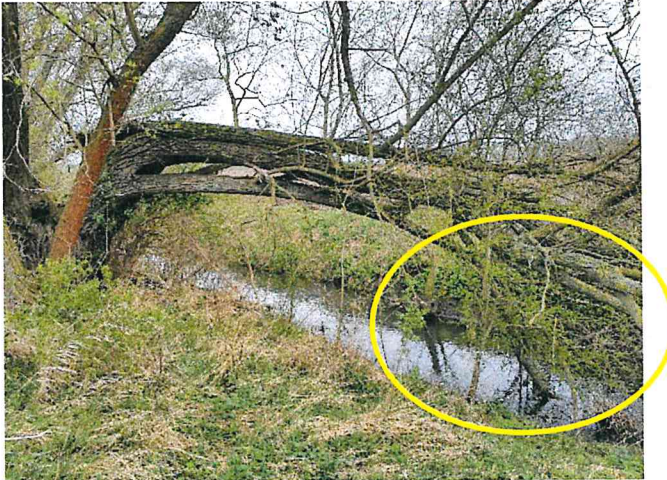
Abbildung 14: Rückschnitt abflussbehindernde Äste (Flurstück 1928)

Die immer wieder in das Gewässer reinragenden Äste werden im Rahmen der turnusmäßigen Schwemmgutbeseitigung gekürzt, entnommen und entsorgt.

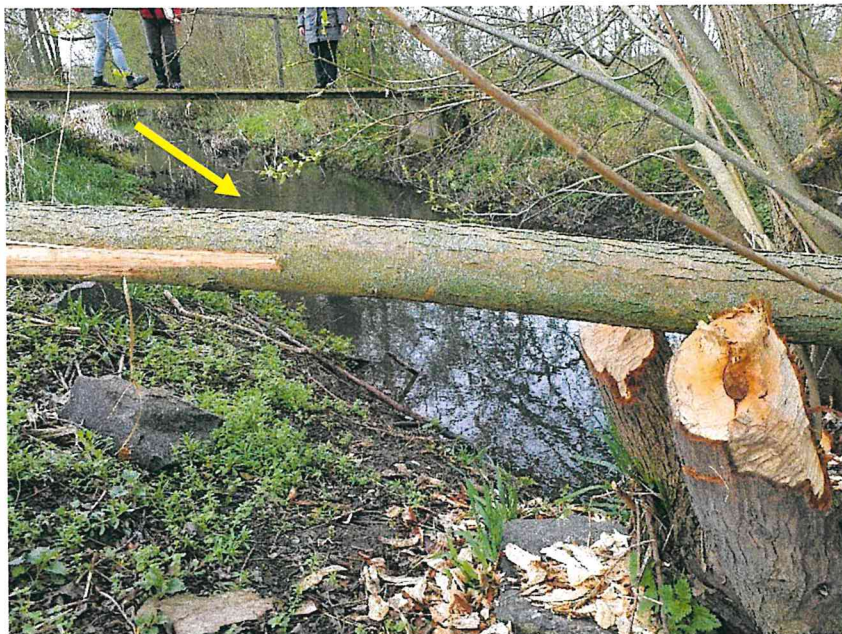
In Verlängerung des Flurstücks 2465 wurden frische Biberspuren am Gewässer in Fließrichtung rechts entdeckt. Zirka 10 m oberhalb der frischen Nagespuren befindet sich ein Steg über die Gramme.

Abbildung 15: frische Nagespuren Biber und Steg

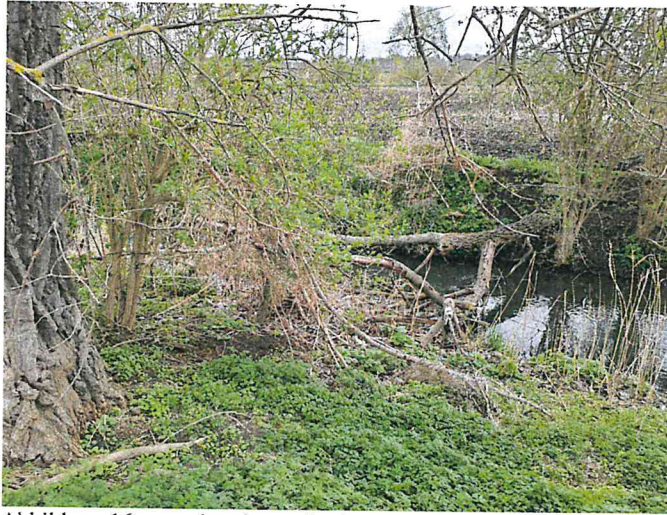
Zirka 60 m oberhalb der Bahnbrücke befindet sich ein ausgebrochener Starkast im Gewässer. Dieser wird im Rahmen der turnusmäßigen Schwemmgutbeseitigung entnommen und entsorgt.

Abbildung 16: ausgebrochener Starkast

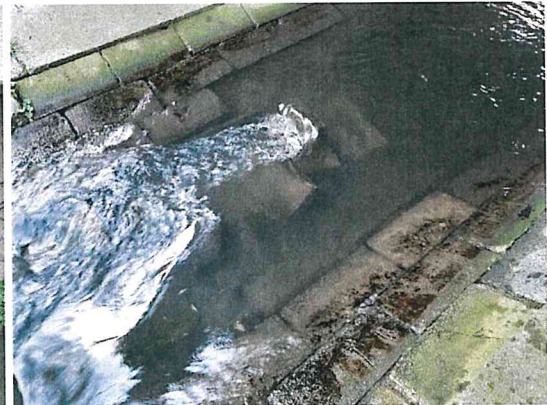
Unterhalb der Bahnbrücke sind die Sohlsteine ausgebrochen. Diese müssen wieder Instand gesetzt werden. Die Untere Wasserbehörde beauftragt die Bahn zur Instandhaltung der Sohlbefestigung.

Abbildung 18: ausgebrochene Sohlsteine

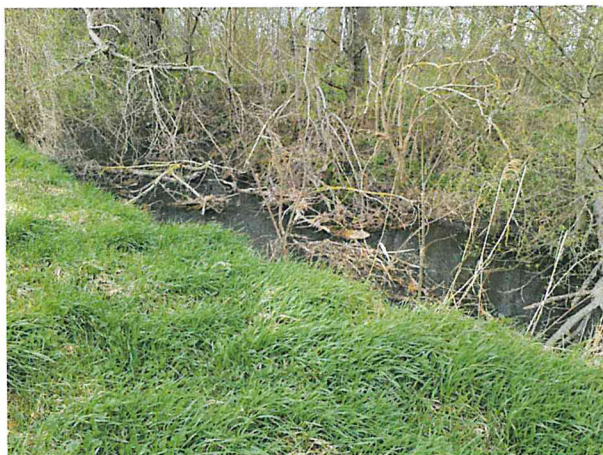
60 m nach der Bahnbrücke ist das Abflussprofil durch viel Schwemmgut besetzt. Die angrenzenden Großbäume haben vermutlich im letzten Sturm einiges an Totholz abgeworfen. Im Rahmen der regulären Schwemmgutbeseitigung wird im Rahmen des GUP 2024 das abflussbehindernde Totholz entnommen.

Abbildung 19: abflussbehinderndes Totholz

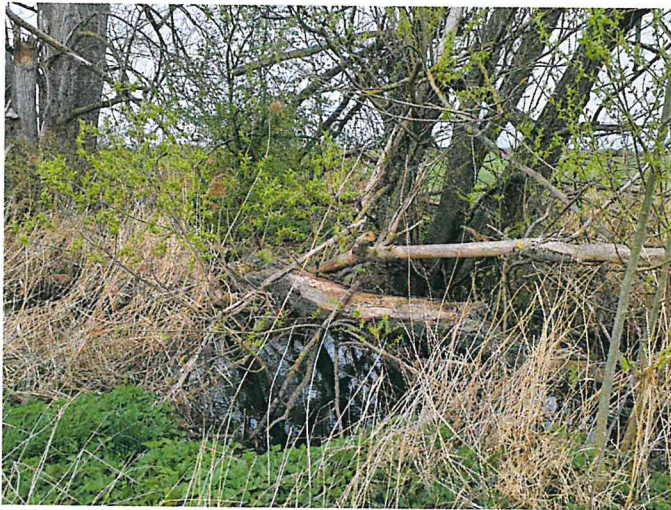
Zirka 200 m unterhalb der rechtsseitig angelegten Naturschutzfläche ist ein Starkast ausgebrochen und behindert das Abflussprofil. Im Rahmen der turnusmäßigen Schwemmgutbeseitigung wird das Abflusshindernis durch den Gewässerunterhaltungsverband entfernt.

Abbildung 20: ausgebrochener Starkast

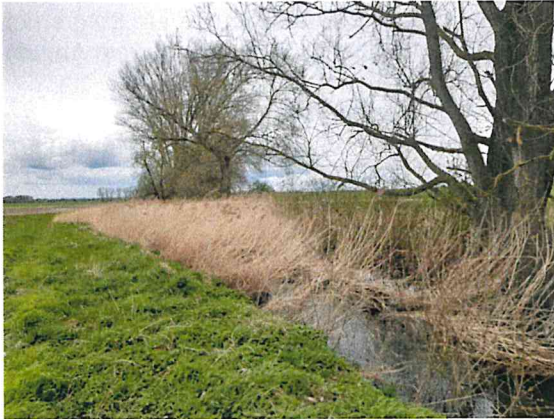
Ab zirka 365 m unterhalb der Straßenbrücke K12 hat sich Schilf im Abflussprofil ausgeweitet. Abschnittsweise kann von einer vorhandenen Abflussrinne gesprochen werden. Teilweise hat sich das Schilf aus dem vergangenen Jahr bereits umgelegt und den Abfluss eingengt. Auf einer Länge von 950 m wird in den Basisplan von PROGEMIS eine einseitige Stromrinnenmähd als Maßnahmenerfordernis eingetragen und voraussichtlich in den GUP 2025 aufgenommen.

Abbildung 21: einseitige Stromrinnenmahd

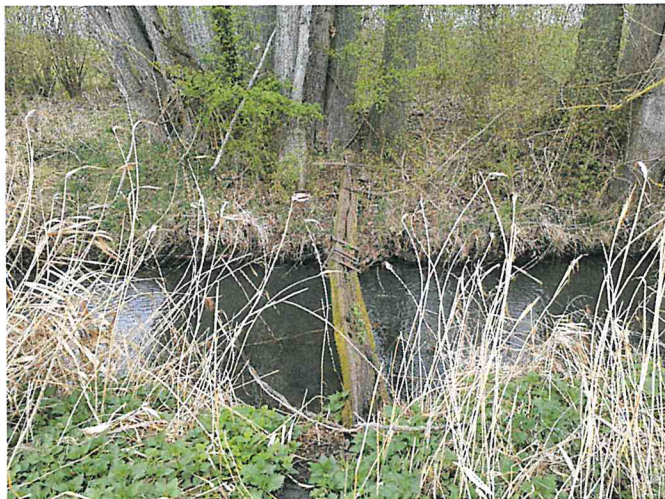
Auf Höhe des Flurstücks 1211/1 befindet sich ein instabiler und wild errichteter Steg aus alten Holzschwellen der Bahn. Der Verursacher ist durch die Untere Wasserbehörde festzustellen und zur Beseitigung aufzufordern.

Abbildung 22: instabiler Holzsteg

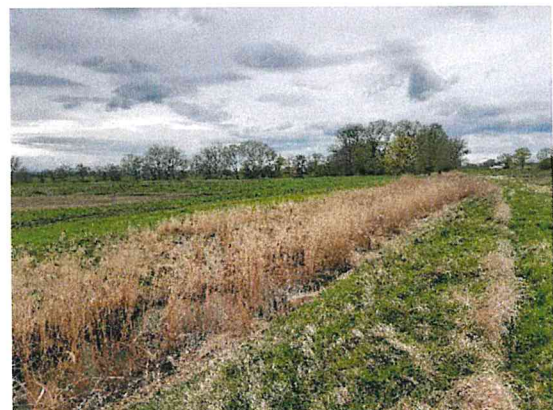
Der Schilfbesatz der Vippach nimmt ab dem Flurstück 1227/2 in der Vippach zu. Ein ordnungsgemäßer Abfluss ist dennoch gegeben. Unterhaltungsmaßnahmen werden vorerst nicht in den Basisplan von PROGEMIS aufgenommen.

Abbildung 24: Schilfbesatz uh. Radwegbrücke

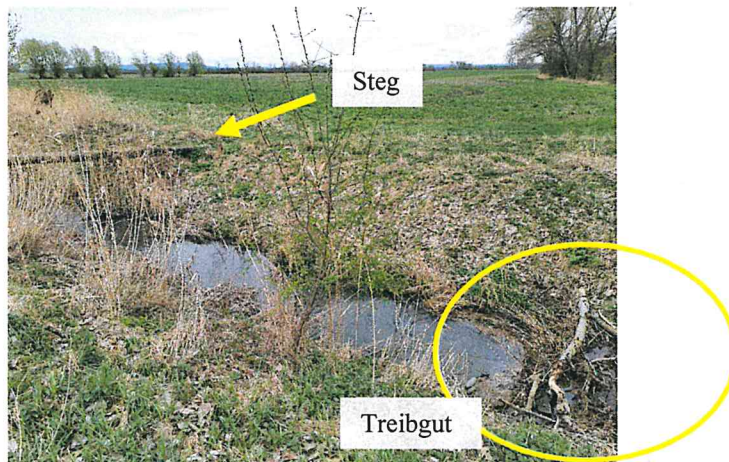
Zirka 110 m oberhalb der Mündung der Vippach in die Gramme wurde ein Steg errichtet. Der Steg sieht sehr stabil aus und stellt bei Betrachtung des Gewässerprofils kein Abflusshindernis dar.

Abbildung 25: Steg und angelandetes Treibgut

Das angelandete Schwemmgut wird im Rahmen der nächsten planmäßigen Schwemmgutbeseitigung durch den Gewässerunterhaltungsverband entnommen und beseitigt.
