Niederschrift über die Verbandsschau:

Eschenberger Trift am 11.04.2024

Eschenberger Trift südwestlich von Großfahner bis zur Einmündung in den Angergraben nördlich von Großfahner

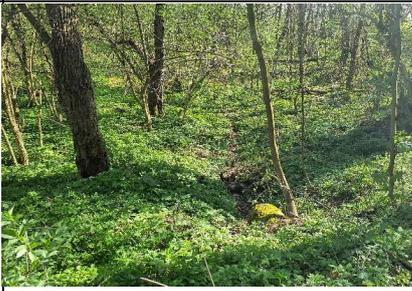
lfd. Nr.	Name	Lage	Sachverhalt	Bemerkung	Foto I	Akteur	Rechts- und Hochwert (ETRS 89)
1	Beginn	beidseitig	Sonstiges	Beginn des Gewässers entspr. TLUBN. Das Gewässer ist aktuell nicht bespannt, dies ändert sich erst ab Punkt 20 durch Einleitungen.

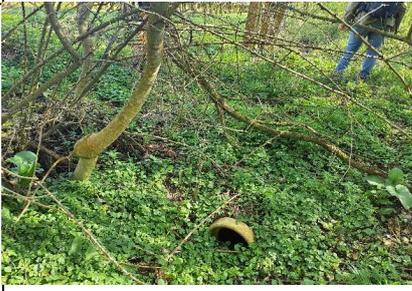
Sonstige	Point (626406.020 3472243156 2841 5656692.900 5438098683 9533)
2	Übergang zur Plantage	Gewässersohle	Durchlass	Übergang auf Plantage, mit Zaun abgesperrt

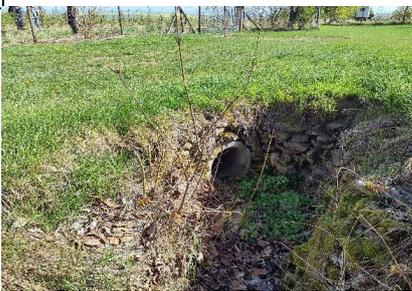
Pächter/ Bewirtschafter	Point (626776.720 4772207187 4887 5657014.928 0439699068 6655)
5	Auslauf aus Plantage	Böschung rechts	Durchlass	Kabel oder Leitungsbrücke im Gewässerprofil

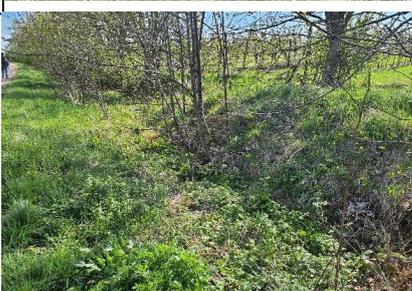
6	Durchlass	Gewässersohle	Durchlass	Das Gewässerprofil ist auf der gesamten Länge von Punkt 5 bis zum Dorfeingang bei Punkt 10 stark bewachsen (Hundsrose, Esche, vereinzelt Obstbäume). Es gibt kein Anzeichen auf Probleme beim Abfluss des Gewässers, weder Umspülung der Stämme noch Laubablagerungen vor den Sträuchern.

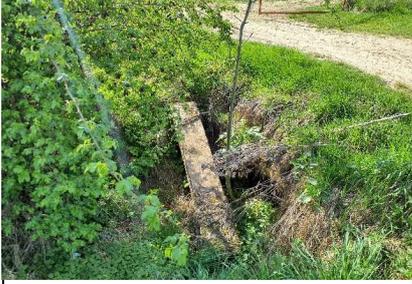
Pächter/ Bewirtschafter	Point (626890.155 4051090497 5235 5657097.580 5685250088 5725)
8	Betonblock im GW-Profil	Gewässersohle	Abflusshindernis	Betonblock und junge Esche im GW Profil, direkt am Auslauf des Durchlasses. Auflage durch die UWB an Bewirtschafter zur Entfernung des Abflusshindernisses

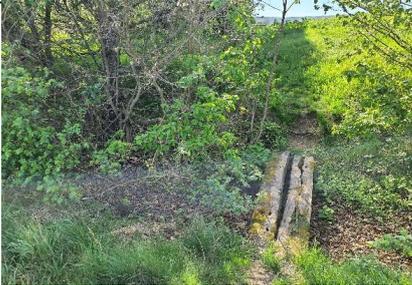
Pächter/ Bewirtschafter	Point (627432.522 1073847496 8821 5657516.310 9656032174 8257)
10	Steg	beidseitig	Querbauwerk	Ermittlung des Eigentümers und Aufforderung zum Entfernen des Stegs durch die UWB

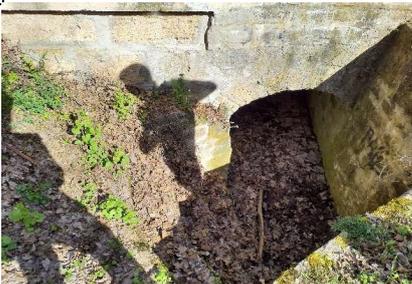
UWB	Point (627614.060 5103045236 3193 5657574.975 5070907995 1048)
11	Durchlass	Gewässersohle	Querbauwerk	mit kleiner Kaskade. Abklären der Zuständigkeit durch die UWB

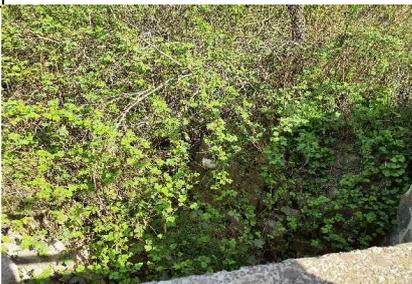
12	Ende Durchlass	Gewässersohle	Querbauwerk	Einleitung von rechts (vermutlich Regenwasser). Bild zeigt Gewässerprofil in Fließrichtung.

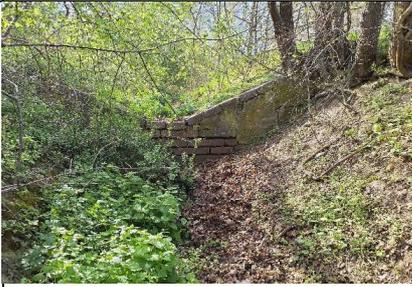
lfd. Nr.	Name	Lage	Sachverhalt	Bemerkung	Foto I	Akteur	Rechts- und Hochwert (ETRS 89)
13	Absturz	Gewässersohle	Querbauwerk	Absturz mit Sohlsicherung oberhalb und unterhalb des Gewässers. Klärung der Zust. durch UWB. Bild zeigt Gewässerprofil gegen Fließrichtung.

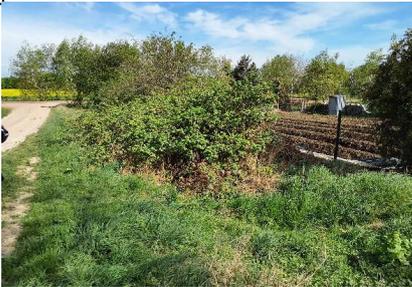
UWB	Point (627650.984 0228705434 1286 5657622.706 5166449174 2849)
14	Brombeerhecke	Gewässersohle	Abflusshindernis	Entfernung notwendig

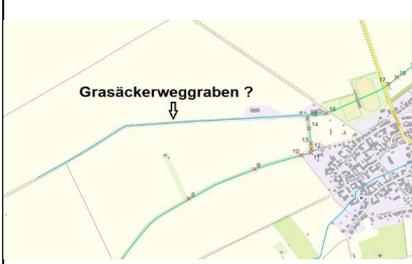
Gemeinde	Point (627638.290 0374711025 5063 5657729.670 2424902468 9198)
15a	Einmündung	Böschung links	Einmündung	Von der linken Böschung aus mündet ein weiteres, durch die TLUBN erfasstes Gewässer in die Eschenberger Trift ein, das jedoch nicht in Progemis erfasst wurde. Überprüfung durch die UWB, ob es sich hierbei um ein Gewässer 2. Ordnung handelt und Abklärung mit TLUBN.

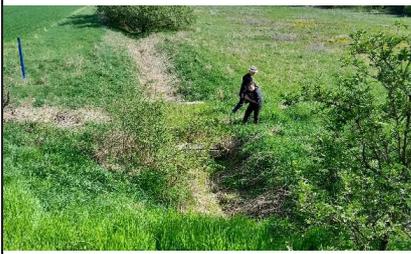
lfd. Nr.	Name	Lage	Sachverhalt	Bemerkung	Foto I	Akteur	Rechts- und Hochwert (ETRS 89)
17a	Übergang	beidseitig	Querbauwerk	Übergang über das Gewässer, ca. 5 m in Fließrichtung hinter Punkt 17

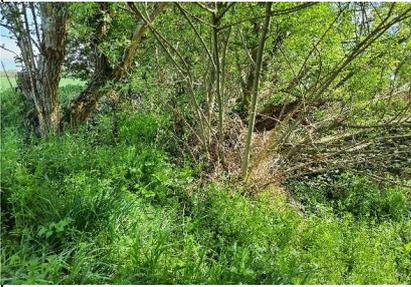
Pächter/ Bewirtschafter	
18	Totholz im GW-Profil	Gewässersohle	Totholzablagerung	Wird bei der nächsten Schwemmgutbereinigung durch den GUV entfernt

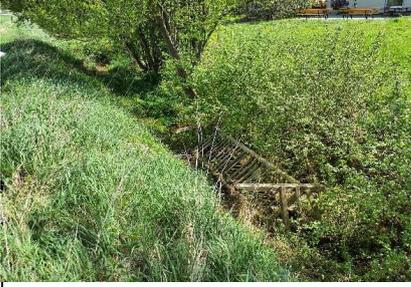
GUV	Point (627980.028 7194056436 4195 5657902.598 0698280036 4494)
19	Futterkrippe	Gewässersohle	Abflusshindernis	Futterkrippe im Gewässerprofil Verursacher wird durch UWB ermittelt und zur Entfernung des Abflusshindernisses aufgefordert.

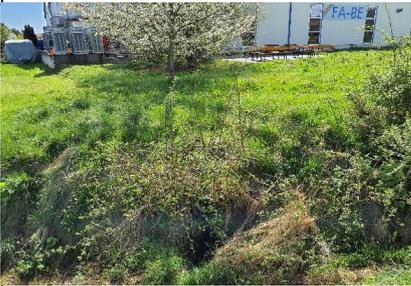
Gemeinde	Point (628079.741 9960031984 3739 5657983.147 6727705448 8659)
21	Einleitung	Böschung rechts	Einleitungsstelle	Der Gewässernutzer wird durch die UWB ermittelt

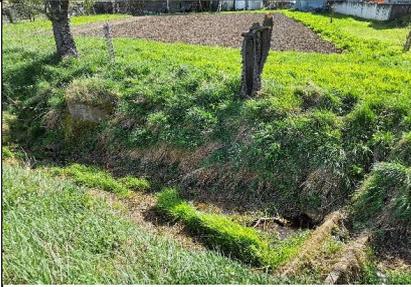
22	Einleitung und Überreste Steg	Böschung rechts	Einleitungsstelle	2 Einleitungen und Überreste Steg oder Leitungen, der Gewässernutzer wird durch die UWB ermittelt

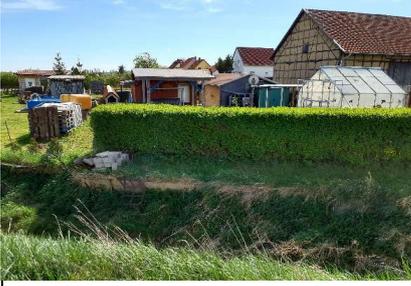
lfd. Nr.	Name	Lage	Sachverhalt	Bemerkung	Foto I	Akteur	Rechts- und Hochwert (ETRS 89)
23	Uferverbau	Böschung rechts	Uferverbau	Rasengittersteine und Bohlen in Böschung. Die in den Punkten 23-26 angezeigten Misstände scheinen allesamt durch den Besitzer/Pächter des Flurstücks 203 verursacht zu werden. Der Verursacher wird durch die UWB ermittelt und zur Bereinigung der Misstände aufgefordert.

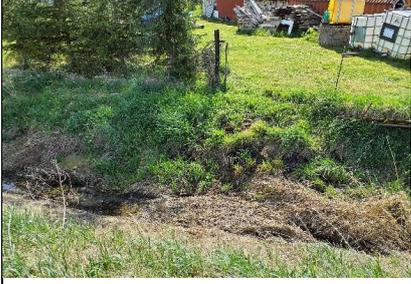
UWB	Point (628148.288 5375638725 2361 5658034.114 7718336433 1722)
24	Grünabfall im GW-Profil	Gewässersohle	Abfall	Grünabfälle im Gewässerprofil

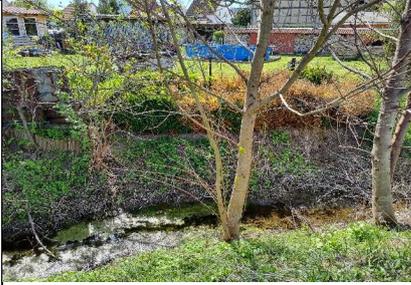
UWB	Point (628160.357 2355752112 3439 5658039.789 3254207447 1712)
25	Hecke und Abfälle	Gewässerrandstreifen rechts	Abfall	Hecke direkt an Böschungsoberkante und weitere Grünabfälle im GW-profil

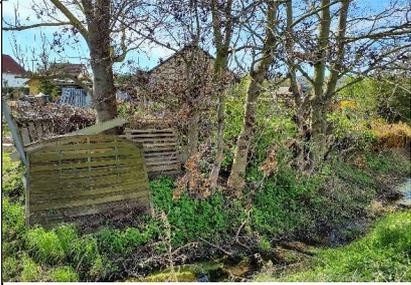
UWB	Point (628173.649 5083126937 9705 5658046.061 2095510587 0962)
26	Kompost im GW-randstreifen	Gewässerrandstreifen rechts	Abfall	Kompost im Gewässerrandstreifen und Zaunreste im Gewässerprofil

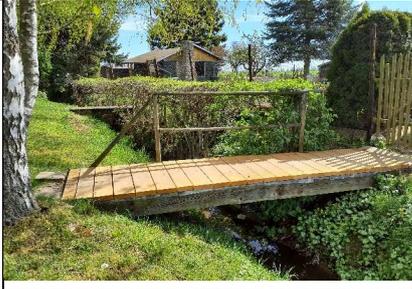
lfd. Nr.	Name	Lage	Sachverhalt	Bemerkung	Foto I	Akteur	Rechts- und Hochwert (ETRS 89)
29	Steg	beidseitig	Querbauwerk	Überprüfung der wasserrechtlichen Genehmigung durch die UWB

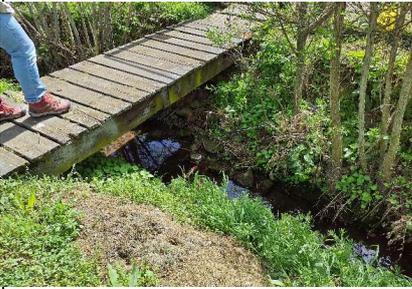
UWB	Point (628271.528 4823027905 0767 5658051.851 3010367751 1215)
30	Steg	beidseitig	Querbauwerk	Überprüfung der wasserrechtlichen Genehmigung durch die UWB
