## Niederschrift über die Verbandsschau:

Sienoldsgraben am 12.04.2024

Sienoldsgraben vom Quellgebiet unterhalb des Klosterholzes bis zum Durchlass an der L1027 und Vorfluter 3 Großfahner vom Beginn bis Einmündung in den Sienoldsgraben.

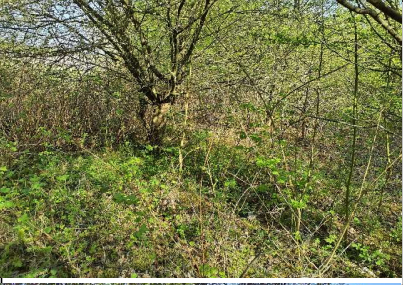
lfd. Nr.	Name	Lage	Sachverhalt	Bemerkung	Foto I	Akteur	Rechts- und Hochwert (ETRS 89)
1	Start der Verbandsschau	beidseitig	Sonstiges	GW trocken, Profil stark verbuscht

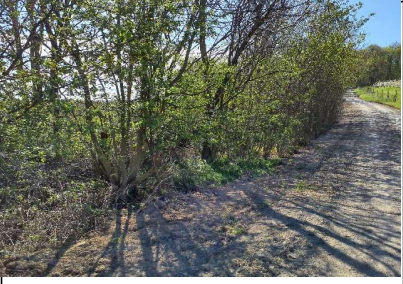
Sonstige	Point (625601.082 6888057636 0971 5657700.362 2939158231 02)
2	Gewässerrandstreifen umgebrochen	Gewässerrandstreifen links	Sonstiges	Auf gesamter Strecke vom Wald bis zum Punkt 2 Zaun- und Vegetationsreste direkt in GW-randstreifen geschoben. Wird durch UWB abgeklärt

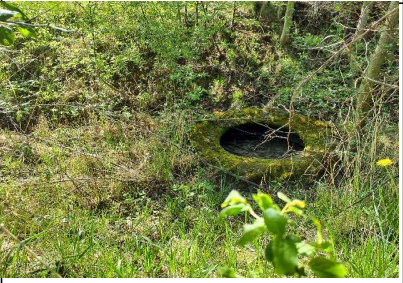
UWB	Point (625539.942 4191956641 1525 5657857.285 6978680938 4823)
3	Traktorreifen	Gewässersohle	Abfall	Abflusshindernis (Reifen) wird durch den GUV beseitigt.

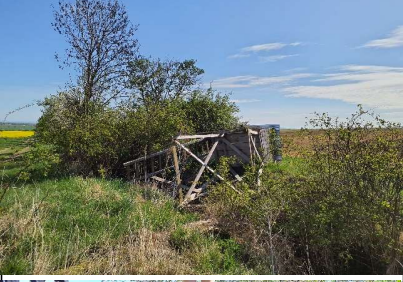
lfd. Nr.	Name	Lage	Sachverhalt	Bemerkung	Foto I	Akteur	Rechts- und Hochwert (ETRS 89)
7	umgestürzt Hochsitz	Gewässerrandstreifen links	Abfall	Ermittlung des Verursachers und Aufforderung zum Entfernen durch UWB

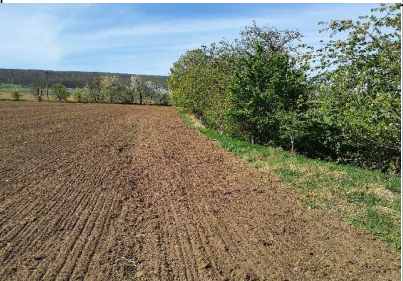
Gemeinde	Point (626836.745 7323968410 4919 5658395.857 0283325389 0276)
9	Gewässerrandstreifen umgebrochen	Gewässerrandstreifen rechts	Sonstiges	frisch umgebrochener Gewässerrandstreifen, ggf. Abklärung durch UWB

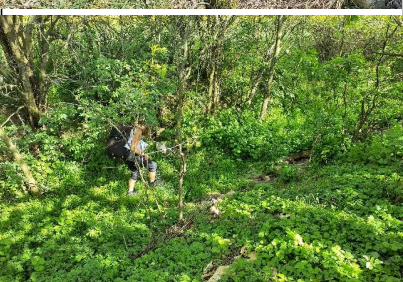
Pächter	Point (626772.124 7846487676 7248 5658760.966 9515276327 7292)
12	Jagd- und Schlachtabfälle	beidseitig	Abfall	sowohl in der GW-sohle als auch im -randstreifen befinden sich Schlacht- und Jagdabfälle wie: Schädel, Knochen, ganzer Rehkadaver und Plastiktüten mit blutigen Abfällen. Die UWB informiert die zuständige Jagdbehörde über den Fund. Im rechten GW-randstreifen befindet sich ein altes Fundament

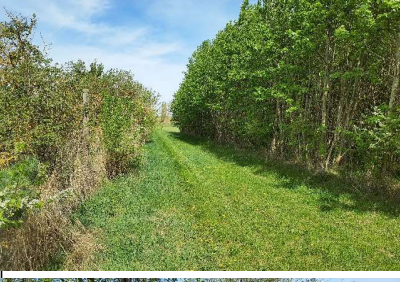
Gemeinde	Point (626524.082 7283278340 4738 5658622.326 4610758051 2762)
14	Kurzumtriebsplantage	Gewässerrandstreifen rechts	Sonstiges	Zaun am rechten GW-randstreifen muss ggf. für Unterhaltung des GW entfernt werden.

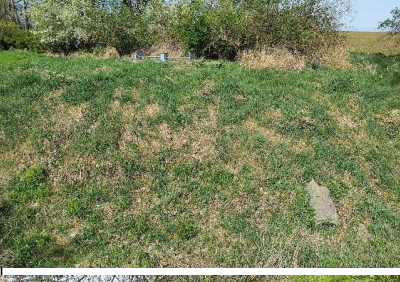
Pächter	Point (626793.458 1024097278 7142 5658787.918 9148591831 3265)
15	Betonröhre im GW Profil	Gewässersohle	Abfall	Abflusshindernis (Rohr) wird durch den GUV beseitigt. Am linken GW-randstreifen liegt eine Tierfalle, die zuständige Jagdbehörde ist durch die UWB zu informieren.

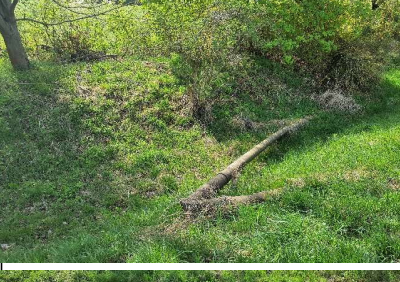
Pächter	Point (626745.447 6836854591 9657 5659083.355 5252132937 3121)
18	altes Stahlrohr	Gewässersohle	Sonstiges	Alte Bewässerungsleitung zieht sich, teils unterirdisch, auf gesamter Länge zwischen den Punkten 18 und 20. Die UWB versucht die Besitzer zu ermitteln und den Abbau der Anlage zu erwirken.

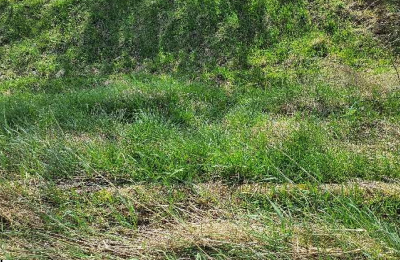
19	altes Stahlrohr	Gewässerrandstreifen links	Sonstiges	alte Bewässerungsleitung (siehe Punkt 18)

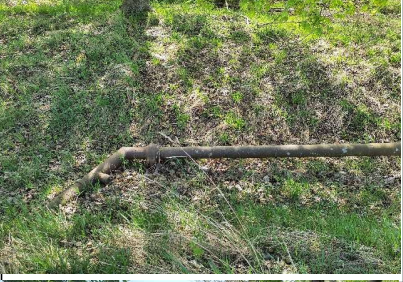
lfd. Nr.	Name	Lage	Sachverhalt	Bemerkung	Foto I	Akteur	Rechts- und Hochwert (ETRS 89)
20	altes Stahlrohr	Gewässersohle	Sonstiges	alte Bewässerungsleitung (siehe Punkt 18)

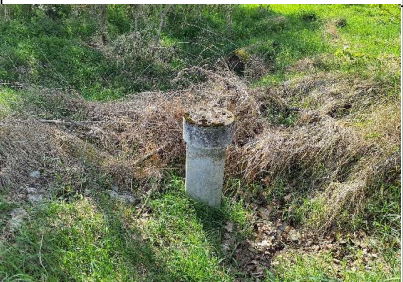
Pächter	Point (627207.412 7639909274 8761 5659295.728 0749622732 4009)
22	Alte Grundwasserentnahmestelle und Absperrschieber	Gewässerrandstreifen links	Sonstiges	die UWB, versucht den Besitzer zu ermitteln und ggf. den Abbau der Anlage zu erwirken
