Niederschrift über die Verbandsschau des Vieselbachs in Mönchenholzhausen am 08.11.2022

- Geschauter Bereich

Vieselbach vom Beginn südöstlich von Mönchenholzhausen an der B7 bis zur Gemeindegrenze nach EF- Hochstedt

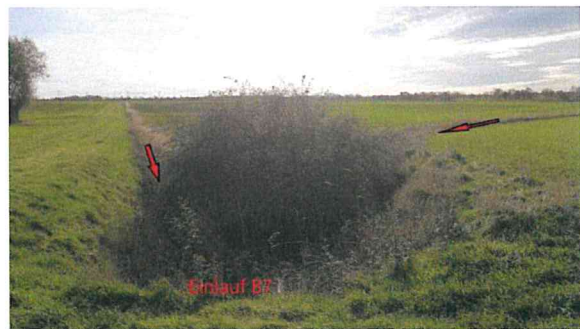
Der Vieselbach als Gewässer II. Ordnung beginnt oberhalb der B7 mit dem Zusammenfluss von zwei Gräben von untergeordneter wasserwirtschaftlicher Bedeutung.

Foto 1 und 2: Gräben von untergeordneter wasserwirtschaftlicher Bedeutung

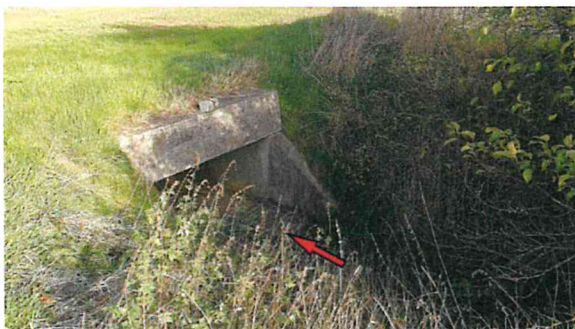
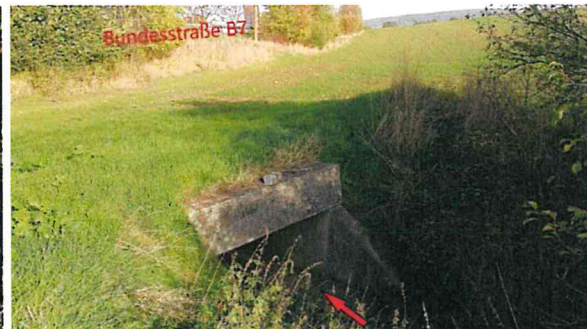
Am Durchlassbeginn unter der B7 ist kein Einlaufrechen angebracht, der auch aus der Sicht des GUV Gera/Gramme aufgrund des großen Abflussprofils nicht notwendig ist.

Foto 3 und 4: Einlauf Durchlass vor der B7

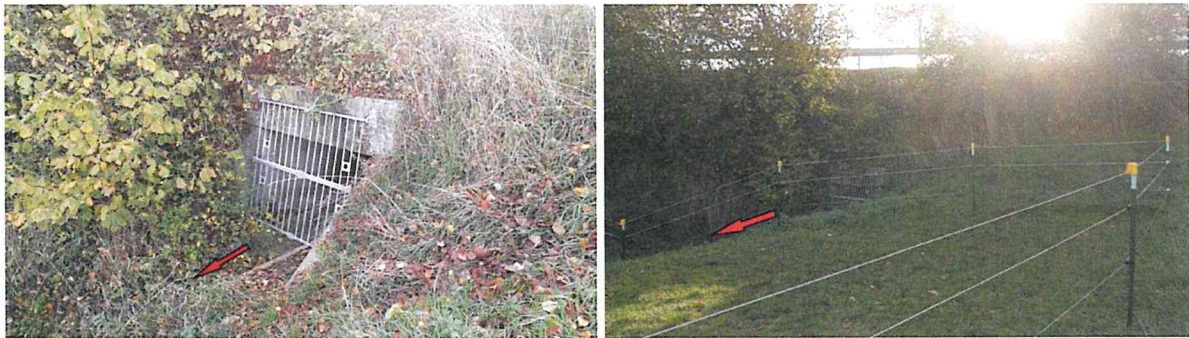
Problematisch erscheint allerdings der Rechen im Bereich des Durchlassendes. Hier besteht die Gefahr der Versetzung des Rechens und Verstopfung des Durchlasses. Hier muss der Straßenbaulastträger von der UNB aufgefordert werden auch einen Rechen im Bereich des Einlaufs zu installieren oder den Rechen am Auslauf abzubauen.

Foto 5 und 6: Rechen am Ende des B7- Durchlasses

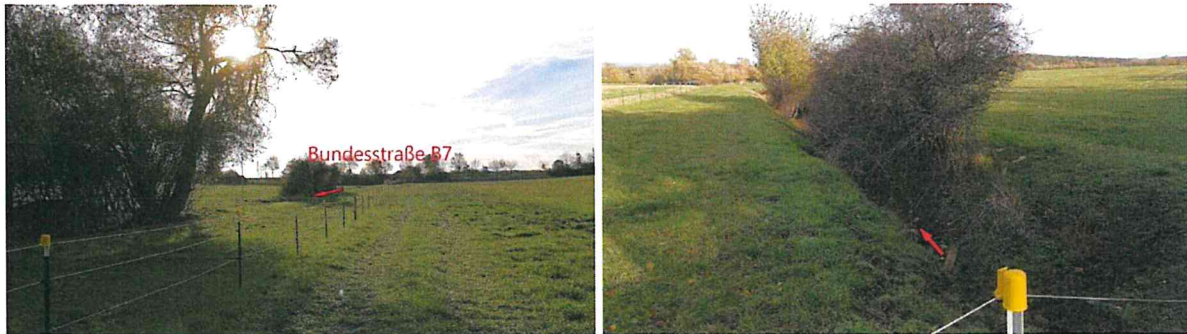
Nördlich der B7 verläuft der Vieselbach auf einer Länge von ca. 200 m sehr geradlinig in einem offenen Abflussprofil. Der Zustand des offenen Abflussprofils konnte nicht festgestellt werden, da das Gewässer- und das Wegegrundstück mit einem Elektrozaun zur Rinderhaltung mit eingezäunt waren. Die UWB muss den Eigentümer der Einzäunung auffordern, den Zaun auf die östliche Grundstücksgrenze des Vieselbachs zu setzen, damit das Gewässer frei zugänglich ist.

Foto 7 und 8: offenes durch Einzäunung nicht zugängliches Gewässer

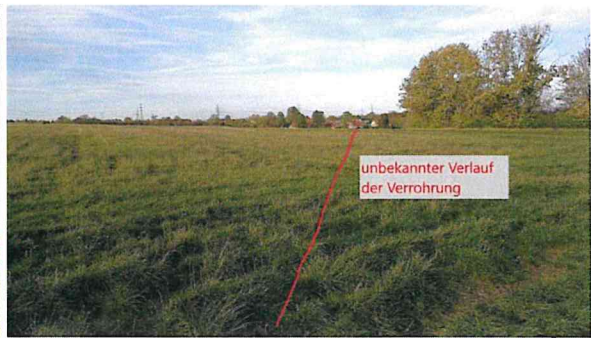
Foto 10: Verrohrung im Bereich der landwirtschaftlichen Nutzfläche

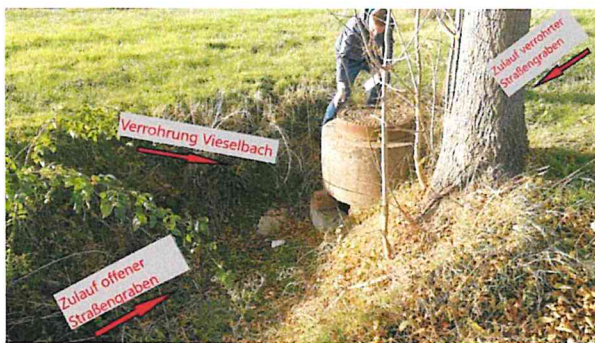
Südlich der Erfurter Straße wurde ein Schachtbauwerk zur Einbindung des westlichen und östlichen Straßengrabens in die Verrohrung des Vieselbachs vorgefunden.

Foto 11: Schachtbauwerk vor der Erfurter Straße

Das Schachtbauwerk ist in einem desolaten Zustand und muss von der Gemeinde instand gesetzt werden.

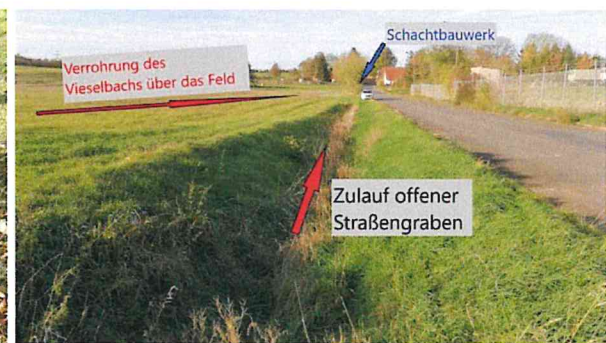
Foto 12: Verrohrung Vieselbach mit rechtsseitigem Zulauf Straßengraben

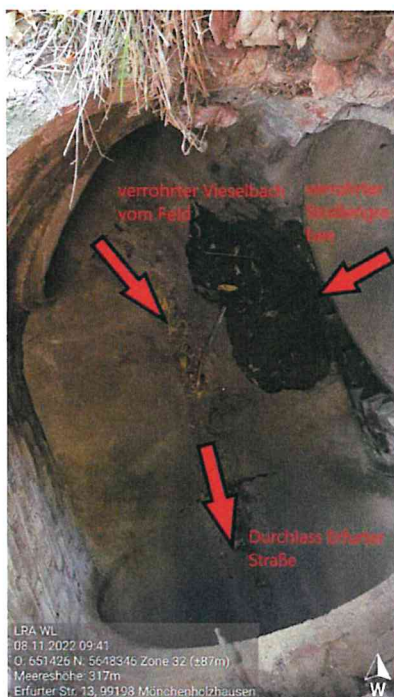
Foto 13: Blick in den geöffneten Schacht

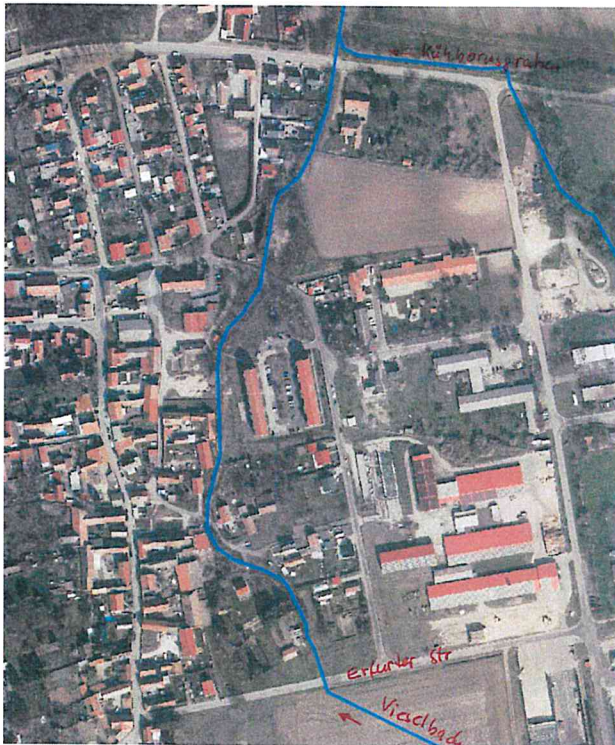
Diese Verrohrung/Durchlass wurden noch auf einer Länge von ca. 25 m ab der nördlichen Straßenkante verlängert. Im Auslaufbereich ist wiederum ein Rechen angebracht. Auch hier trifft die Gefahr der Versetzung des Rechens einschließlich des Durchlasses zu. Da die Gemeinde Grammetal nur für die bauliche Unterhaltung zuständig ist und der GUV Gera/Gramme für die Spülung der Rohrleitung, muss die Gemeinde durch die UWB aufgefordert werden, den Auslaufrechen zu beseitigen oder im Bereich des Einlaufs in die Verrohrung und des offenen Straßengrabens Einlaufgitter anzubringen.

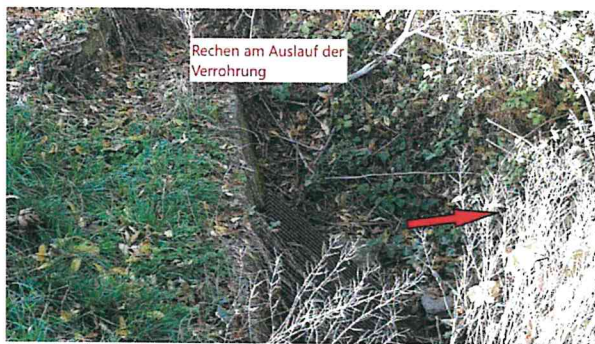
Foto 14: Auslaufrechen Verrohrung Vieselbach

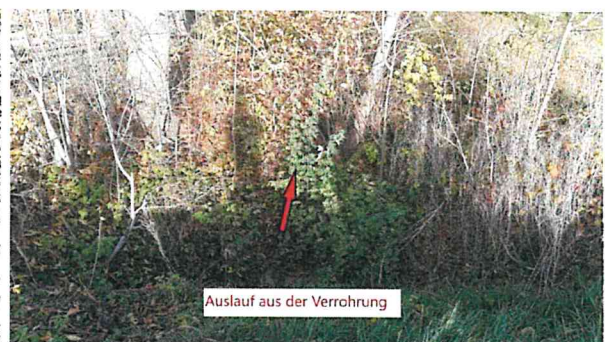
Foto 15: Blick vom Auslaufbauwerk in Fließrichtung

Ab dem Auslauf der Verrohrung bis zur Brücke Erfurter Straße (Länge ca. 320 m) muss durch den GUV Gera/Gramme die Sohle und die Böschung in Teilbereichen freigeschnitten werden. Diese Maßnahmen werden in den Basisplan in PROGEMIS eingetragen.

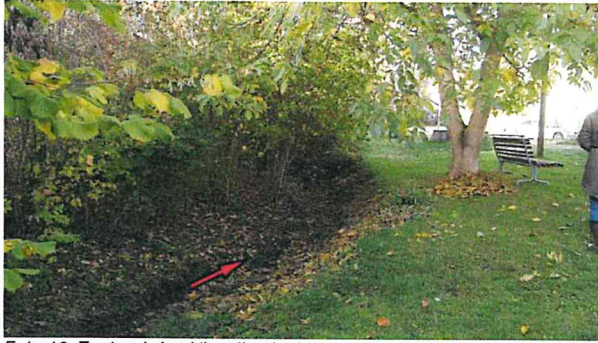
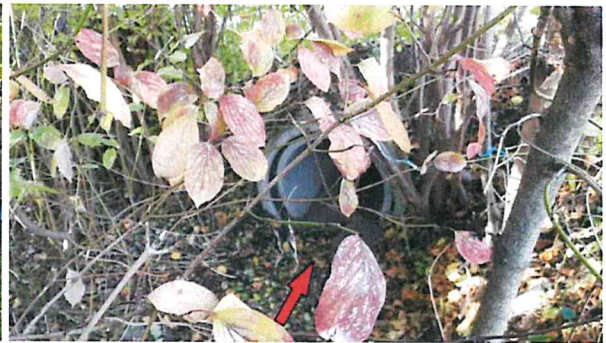
Foto 16: Zustand des Vieselbachs bis zur Grundstückseinfahrt Am Dorfteich 7 Foto 17: Durchlass Grundstückseinfahrt Am Dorfteich 7

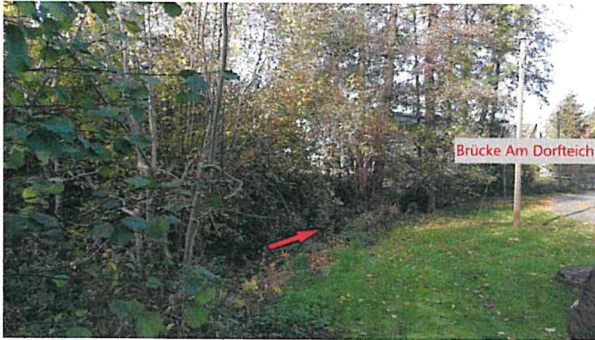
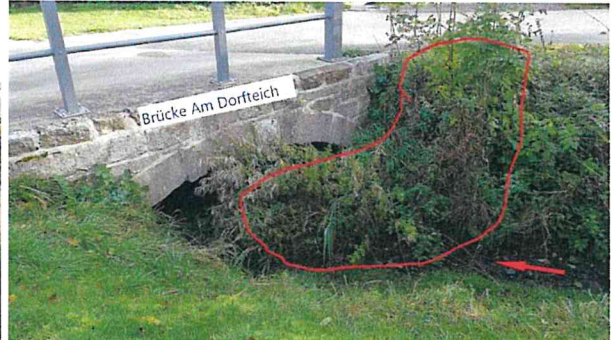
Foto 18: Zustand des Vieselbach oberhalb der Brücke Am Dorfteich Foto 19: abflussbehindernder Bewuchs vor der Brücke Am Dorfteich

Die Beseitigung des abflussbehindernden Bewuchses vor der Brücke Am Dorfteich wird als ad-hoc-Maßnahme in GUP2023 aufgenommen.

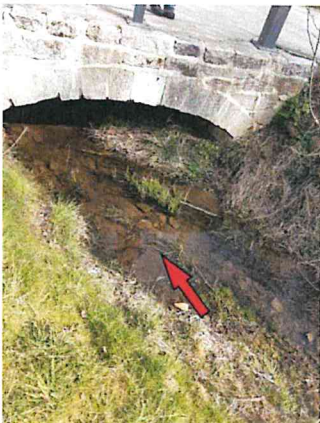
Foto 20: (aus 2021) Ablagerungen unter der Brücke

Die Brücke Am Dorfteich ist von Anlandungen geprägt. Der Baulastträger ist zur Reinigung der Ablagerungen durch die UWB zu beauftragen, damit ein ordnungsgemäßer Abfluss sichergestellt ist.

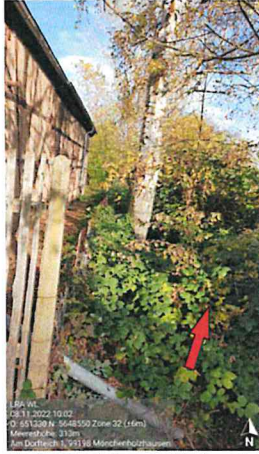
Auf einer Länge von ca. 70 m in Höhe des Gebäudes Erfurter Str. 19 bis 22 bis zum Fußgängersteg muss die ausufernde Brombeerhecke durch die Gemeinde Grammetal zurückgeschnitten werden. Dies wurde schon in der gemeinsamen Begehung des Vieselbachs am 25.03.2021 des GUV mit dem Bauhof der Gemeinde Grammetal festgelegt, zwischenzeitlich bildet die Brombeerhecke schon teilweise ein Abflusshindernis.

Foto 23: abflussbehindernder Bewuchs Brombeerhecke

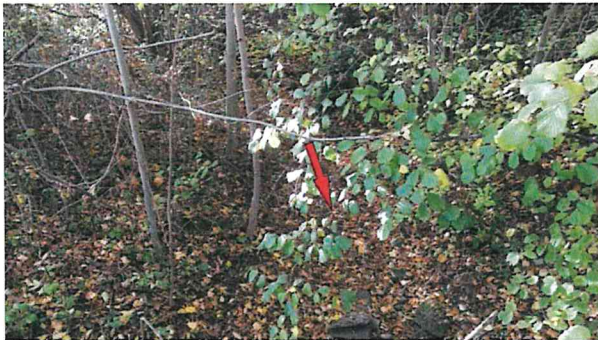
Foto 24: tiefes Abflussprofil oberhalb der Fußgängerbrücke

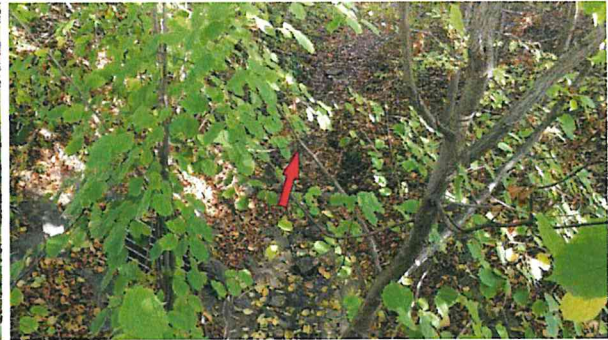
Foto 245: tiefes Abflussprofil unterhalb der Fußgängerbrücke

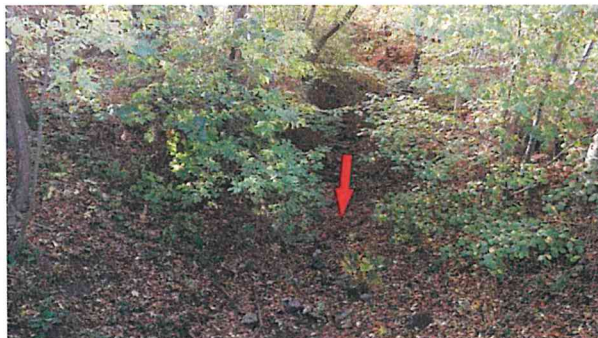
Foto 26: Abflussprofil oberhalb der Brücke Erfurter Straße im Ortskern

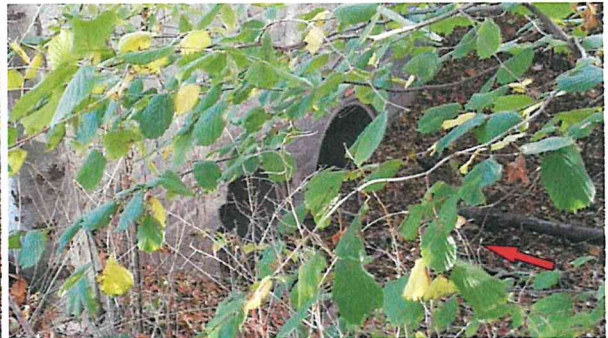
Foto 27: leichte Schwemmgutablagerungen vor der Brücke Erfurter Str.

Die leichten Schwemmgutablagerungen direkt vor der Brücke Erfurter Straße (Doppeldurchlass) müssen durch die Gemeinde Grammetal beraumt werden (Auflage UWB).

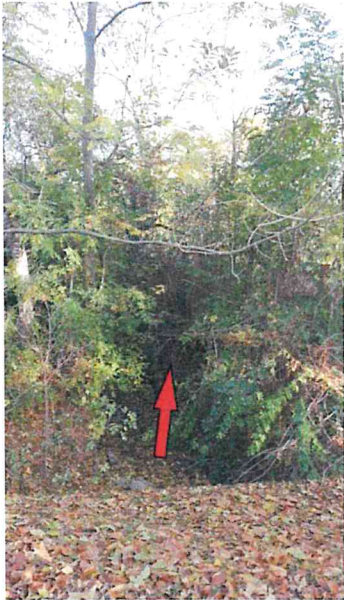
Foto 28: Abflussprofil unterhalb der Brücke Erfurter Straße

Im Gewässerbereich von der Brücke Erfurter Str. (Ortskern) bis zur Brücke An der Alten Ziegelei erfolgt ein Freischnitt der Sohle und von abflussbehindernden Gehölzen im Rahmen des GUP 2023.

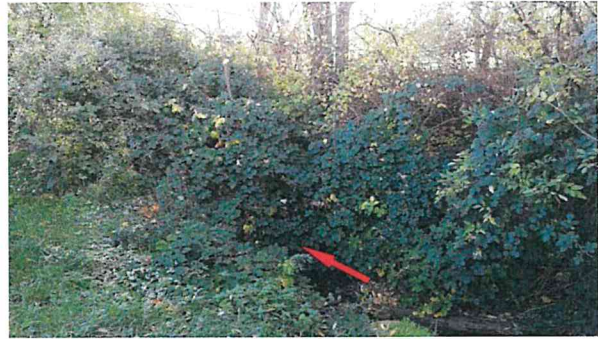
Foto 29: Abflussprofil in Höhe Kohlengasse 9

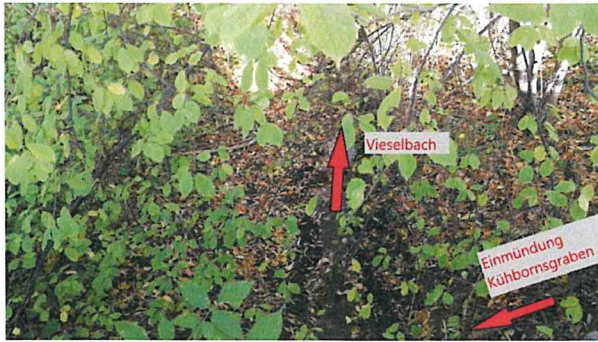
Foto 30: Vieselbach unterhalb der Brücke An der alten Ziegelei im Einmündungsbereich des Kühbornsgrabens

Ab der Einmündung des Kühbornsgrabens beginnt ein relativ naturnaher Abschnitt des Vieselbachs. Dieser Bereich wird teilweise von einer Mäandrierung des Gewässerlaufs geprägt, vereinzelt sind Verkläuserungen festzustellen, die auf einer Länge von ca. 250 m ab der Brücke An der alten Ziegelei durch den GUV zu beseitigen sind. Diese Maßnahme ist mit einem Turnus von 2 x jährlich im Basisplan festgelegt.

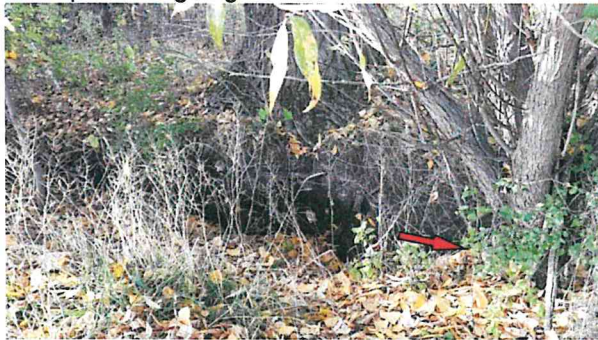
Foto 31: eingeschnittenes Abflussprofil mit unterspülten Gehölzen

Auffällig ist der überalterte Gehölzbestand, hier muss hinsichtlich der Weiden ein Rückschnitt durch die Gemeinde Grammetal erfolgen. Bei den Pappeln ist eine Totholzentnahme durch die Gemeinde Grammetal erforderlich, langfristig müssen die Pappeln durch standortgerechte Gehölze ersetzt werden. Beim Ersatz der Pappel ist darauf zu achten, dass dem Gewässerlauf mehr Platz gegeben wird, um zukünftig die Sohlbreite zu vergrößern und weitere Sohlerosionen zu verhindern.

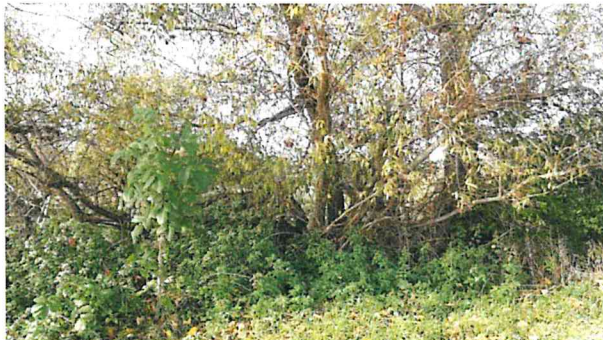
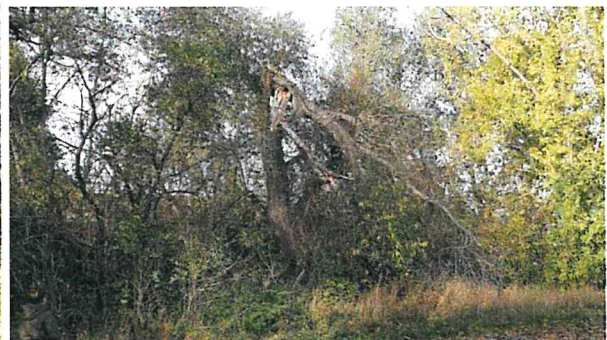
Foto 31 und 32: pflegebedürftiger Gehölzbestand
