Niederschrift über die Verbandsschau des Kühbornsgrabens in Sohnstedt und Mönchenholzhausen am 10.11.2022

3. Geschauter Bereich

Kühbornsgraben vom Beginn südöstlich von Sohnstedt bis zur Einmündung in den Vieselbach in Mönchenholzhausen

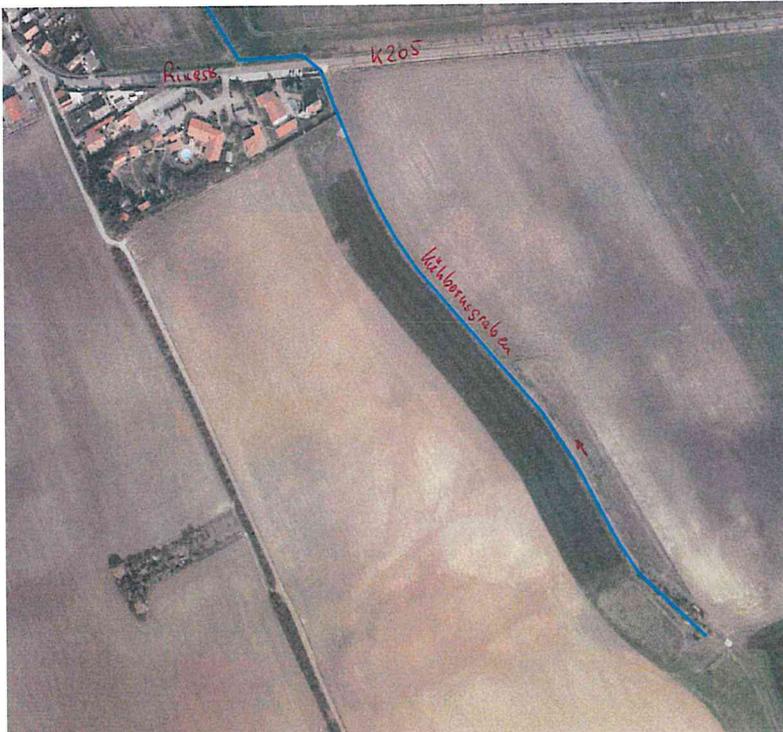
4.1 Abschnitt von Beginn des Gewässers südöstlich von Sohnstedt bis zur Ringstraße (K205)

Der Kühbornsgraben beginnt südöstlich von Sohnstedt in einem relativ naturnahen Quellbereich.

Im Abschnitt vom Beginn des Gewässers südöstlich von Sohnstedt bis zur Ringstraße (K205) sind keine Gewässerunterhaltungsarbeiten erforderlich.

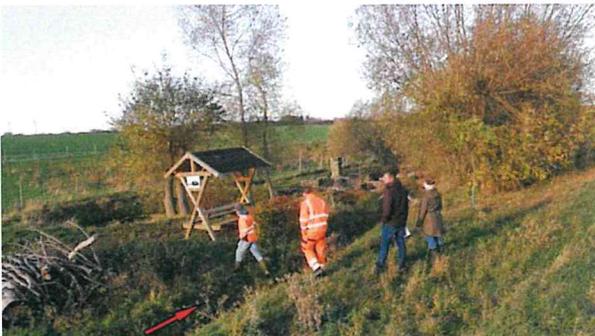
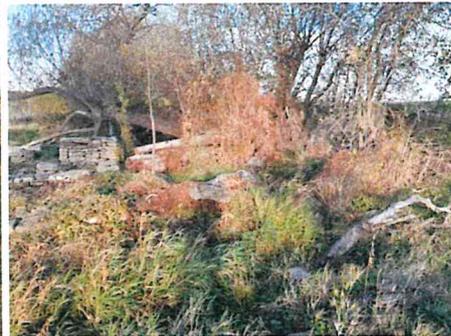
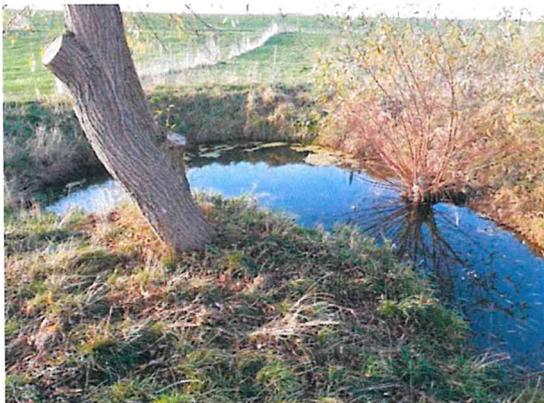
Foto 1, 2 und 3: Quellbereich des Kühbornsgrabens

Der Quellbereich wird vom Bauhof der Gemeinde Grammetal gepflegt.

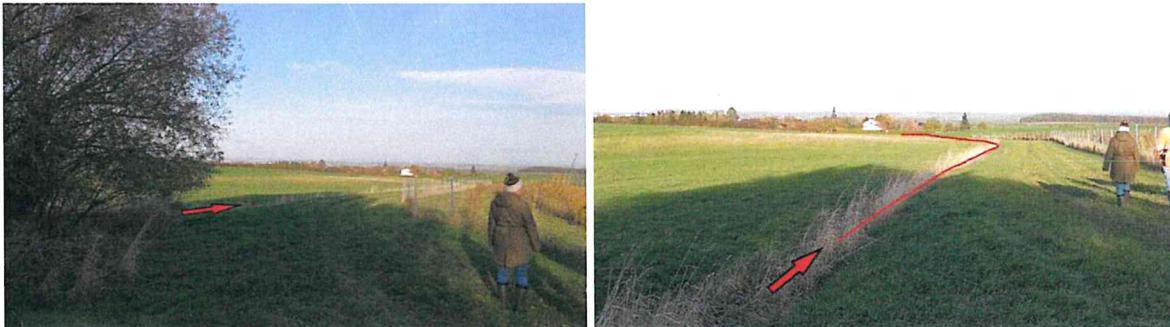
Von dort fließt er in nördliche Richtung linksseitig des landwirtschaftlichen Weges in Richtung Sohnstedt. Der Gewässerverlauf ist sehr geradlinig, das Abflussprofil relativ klein und stabil, also trotz des geringen Abflussprofils keine Sohl- bzw. Böschungserosionen.

Foto 4 und 5: geradliniger leicht geschwungener Verlauf des Kühbornsgrabens Richtung Ortslage Sohnstedt

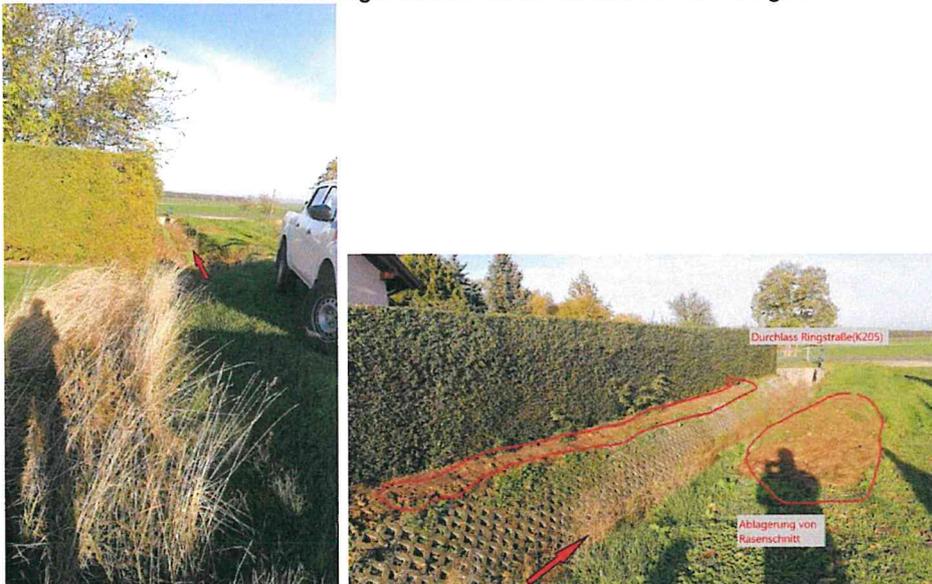
Im Bereich vor der Ringstraße (K205) ist der Kühbornsgraben entlang der Flurstücke 276/2 und 275/2 mit Gitterplatten im Bereich der Sohle und der Böschungen ausgebaut. Es wird vermutet, dass dies durch den Grundstückseigentümer dieser Grundstücke erfolgte.

Foto 6 und 7: mit Gitterplatten ausgebauter Kühbornsgraben

Rechts- und linksseitig im Bereich des Ausgebauten Bereiches wurde Rasenschnitt abgelagert. Durch die UWB muss der Verursacher aufgefordert werden, diesen zu beseitigen.

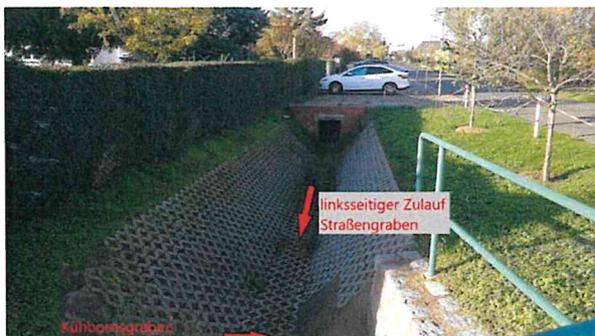
Foto 8: linksseitiger Zulauf vor dem Straßendurchlass

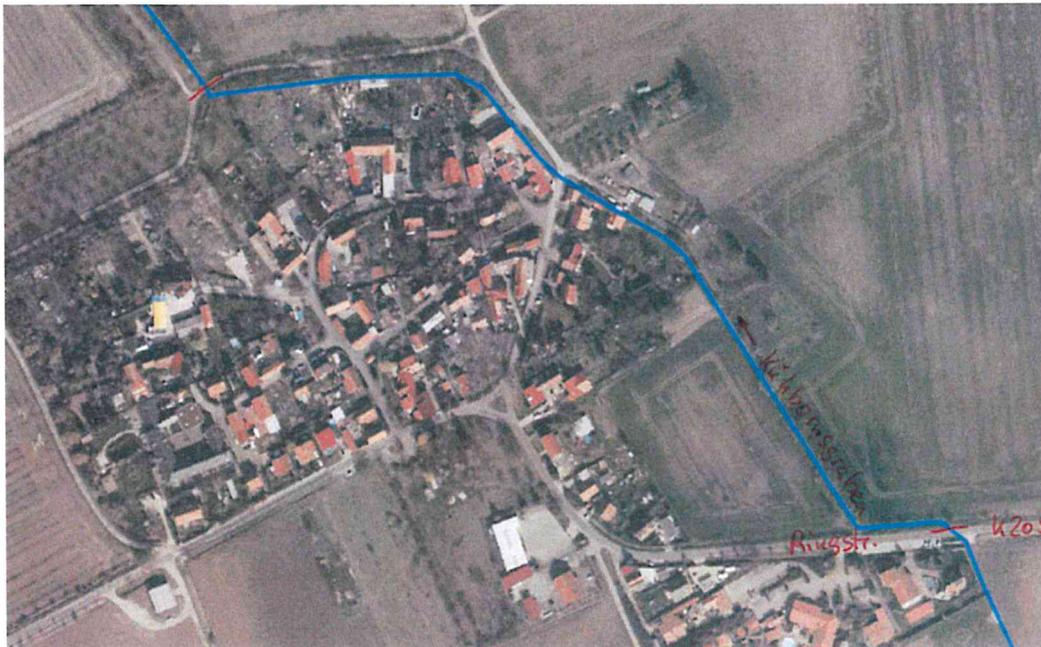
4.2 Abschnitt von der Ringstraße-K205 bis zur nordwestliche Bebauungsgrenze von Sohnstedt

Der Kühbornsgraben verläuft nach der Querung der Ringstraße parallel zu dieser auf einer Länge von ca. 58 m, bevor er wieder in nordwestliche Richtung abnickt und auf einer Länge von ca. 165 m einen relativ naturnahen Bereich mit standortgerechten Gehölzen zwischen Wiesenflächen durchquert.

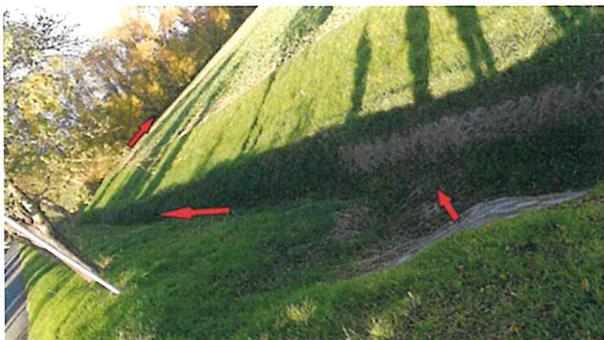
Foto 9: Verlauf nördlich der Ringstraße

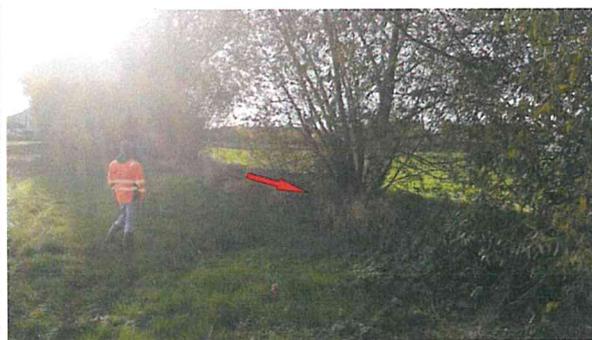
Foto 10: naturnäherer Abschnitt unterhalb der Ringstraße

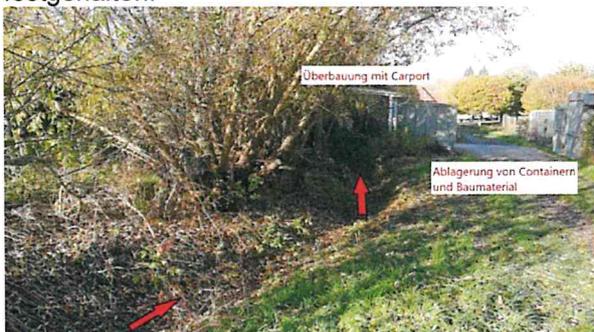
Foto 11: Ablagerung von Containern und Baumaterial im Uferbereich

Durch die Untere Wasserbehörde sind die Verursacher der Ablagerungen und der abgestellten Container aufzufordern, diese zu berräumen. Weiterhin ist durch die UWB die Rechtmäßigkeit der Überbauung mit einem Carport zu überprüfen.

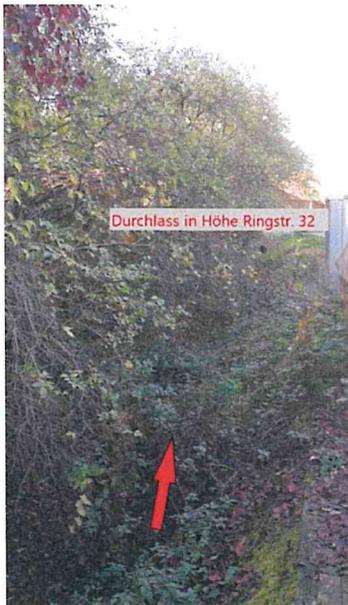
Foto 12: Gehölzschnitt durch Gemeinde erforderlich

In diesem Bereich wird derzeit ein Rückschnitt der Gehölze durch den Bauhof Grammetal durchgeführt. Zukünftig wird das Gewässer entlang der Bebauung auf einer Länge von ca. 100 m einmal jährlich durch den GUV Gera/Gramme gemäht. Dies wird im Basisplan von PROGEMIS festgehalten.

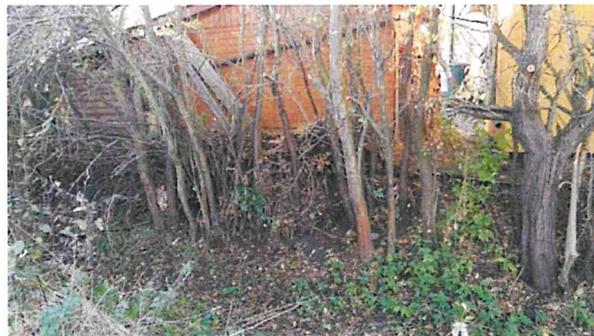
Foto 13: erfolgter Gehölzschnitt durch Gemeinde in Höhe Ringstr. 32 a

In Höhe des Grundstücks 32 a werden zwischen dem Grundstück und dem Gewässer Gartenreste abgelagert. Auch hier muss die UWB den Grundstückseigentümer auffordern, diese zu berräumen.

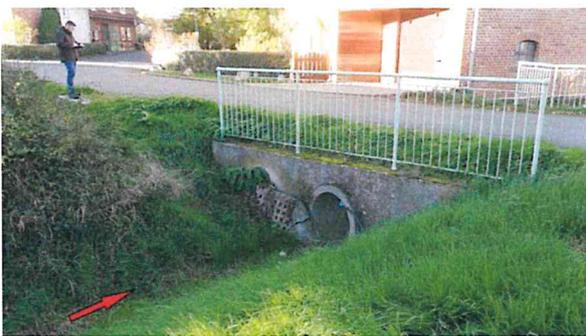
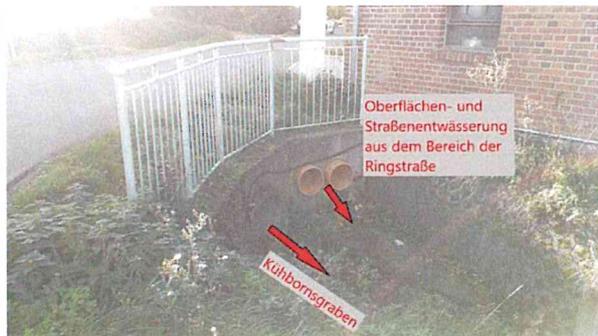
Foto 14 und 15: Durchlass in Höhe Ringstraße 32 und 32 a

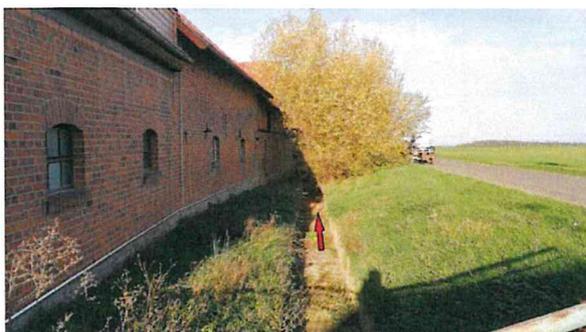
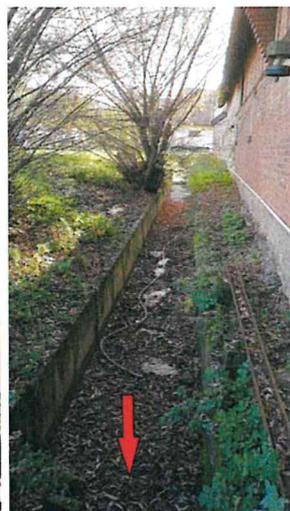
Foto 16 und 17: mit U-Betonteilen ausgebautes Profil unterhalb Durchlass

Im Bereich des Grundstücks Ringstraße 32 ist das Gewässerprofil mit U-Betonelementen ausgebaut. Von diesem Grundstück wird über einen Gartenschlauch Wasser in den Kühbornsgraben eingeleitet. Durch die UWB ist das zu überprüfen.

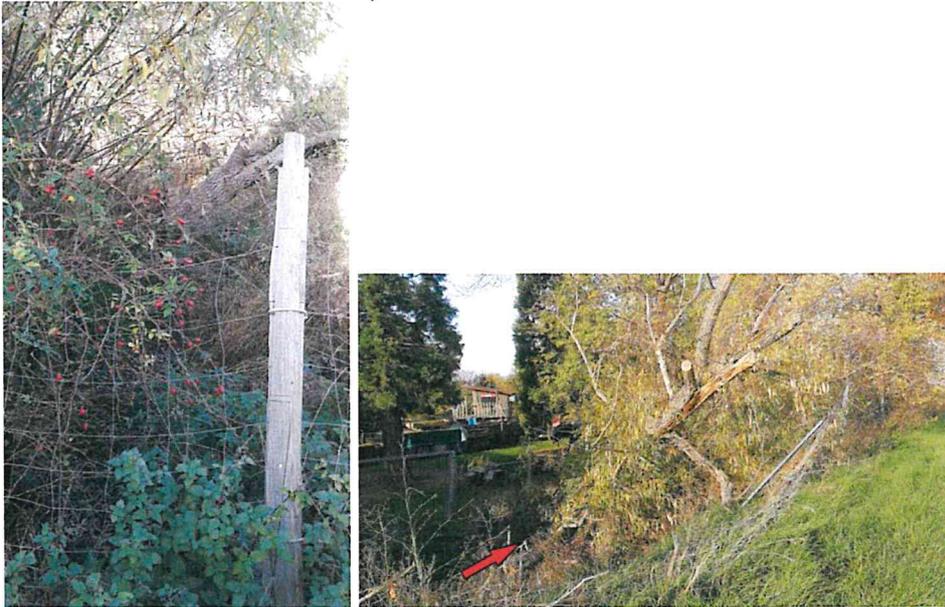
Foto 17 und 18: eingezäunter Bereich des Gewässers

Entlang des Flurstücks 42/1 ist der Kühbornsgraben mit einem teilweise desolaten Zaun eingezäunt. Die UWB muss den Verursacher auffordern, den Zaun zu beseitigen und den ordnungsgemäßen Zustand des Grabens wieder herzustellen. Hier befindet sich auch ein fast umgestürzter Baum, der dann durch den Grundstückseigentümer (Gemeinde Grammetal) beseitigt werden kann.

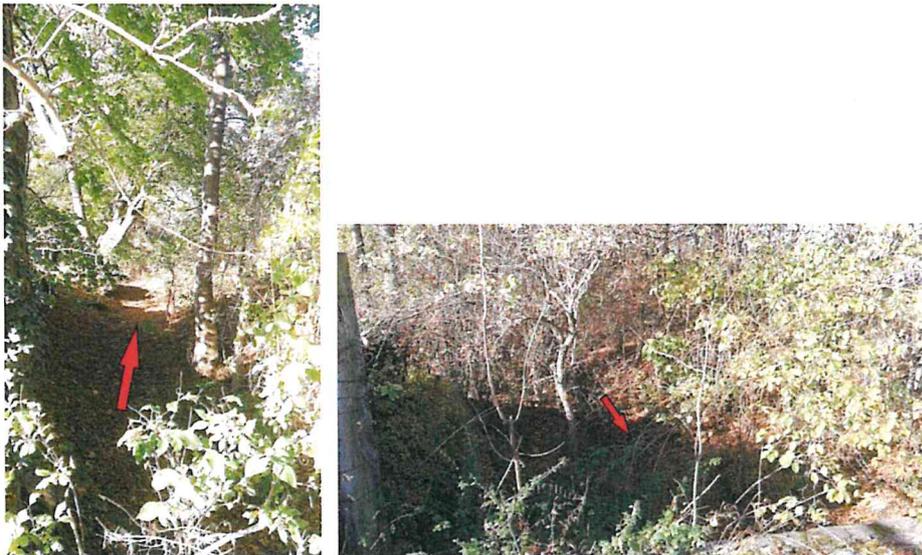
Foto 19 und 20: Abflussprofil am südlichen Ortsrand

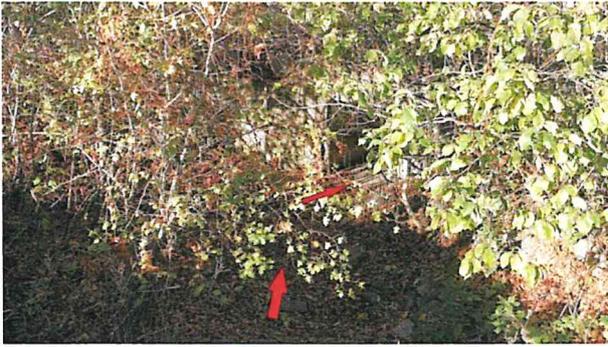
Foto 21: Rechteckwegedurchlass am südlichen Ortsrand.

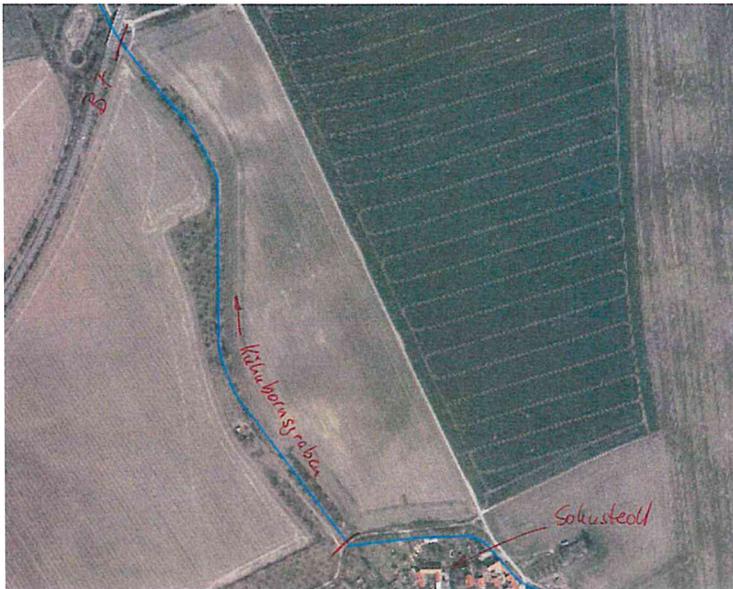
4.3 Abschnitt vom nordwestliche Bebauungsgrenze von Sohnstedt bis B 7

Ab dem Wegedurchlass am südlichen Ortsende verläuft der Kühbornsgraben relativ geradlinig in Richtung B7.

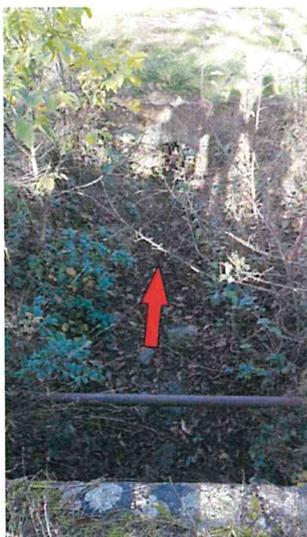
Foto 22: Blick vom Rechteckdurchlass zum zur nächsten Überfahrt

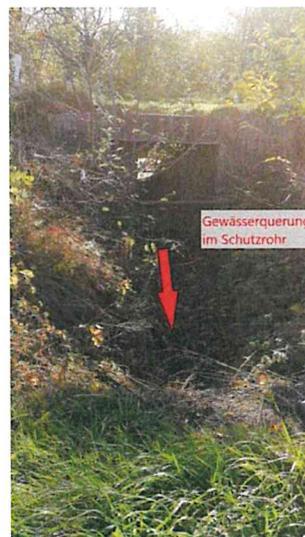
Foto 23: Gewässerquerung im Bereich des Durchlasses

Unterhalb des Rechteckdurchlasses befindet sich eine nicht sachgerechte Gewässerquerung in einem Schutzrohr, diese bildet ein Abflusshindernis. Durch die UWB ist der Verursacher festzustellen und aufzufordern die Gewässerquerung mit einem Abstand von 1 m unter der Sohle herzustellen. Das Abflussprofil ist teilweise mit standortgerechtem Gehölz bestanden, die vorhandenen Stockweiden müssen durch die Gemeinde wieder auf Stock geschnitten werden.

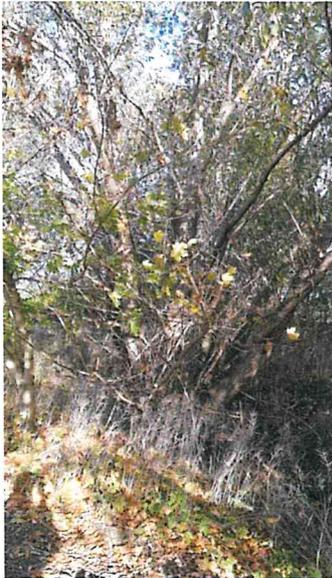
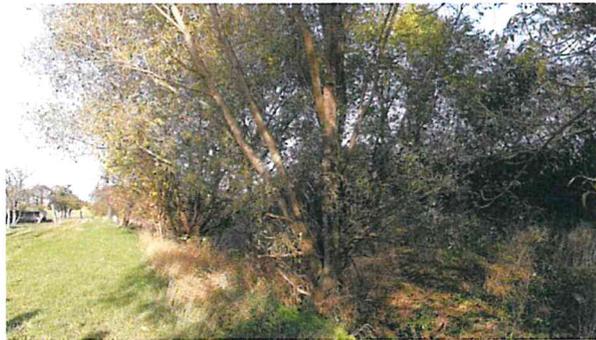
Foto 24 und 25: Stockweiden

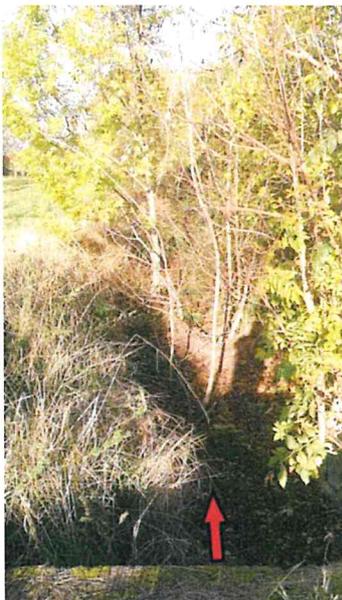
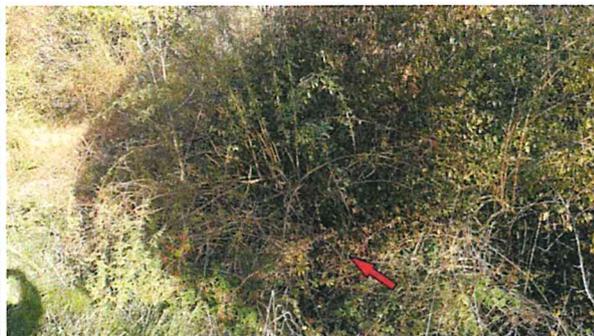
Foto 26 und 27: Gehölze im Bereich der Sohle

Die Gehölze im Bereich der Sohle bilden ein Abflusshindernis und müssen auf einer Länge von ca. 200 m durch den GUV Gera/Gramme entfernt werden. Die wird in den Basisplan im PROGEMIS eingetragen.

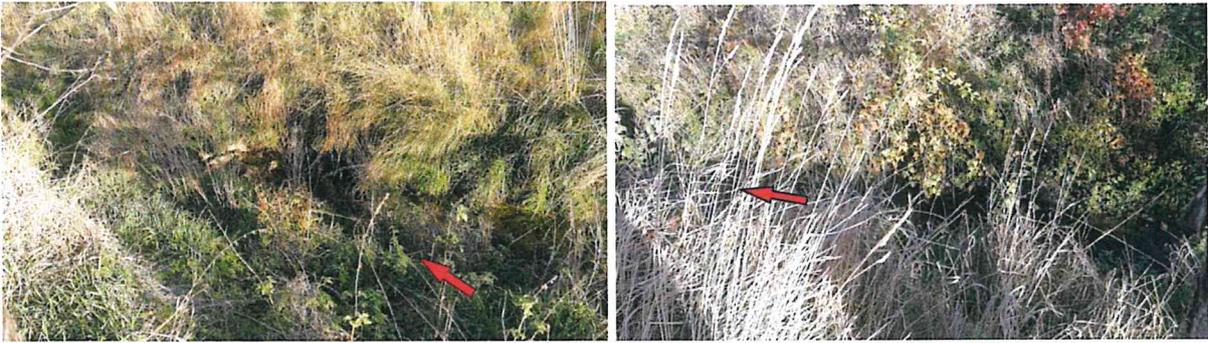
Im weiteren Verlauf des Gewässers gibt es Anzeichen von Sohlerosionen.

Foto 28 und 29: Sohlerosion

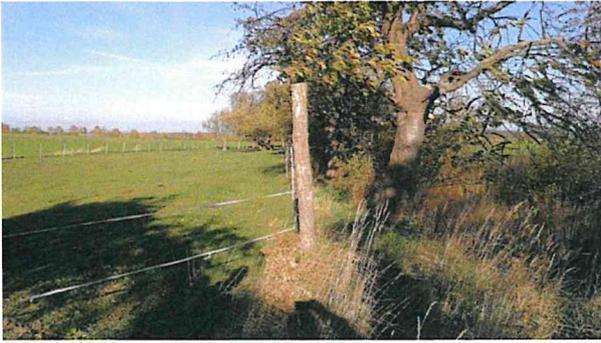
Nachfolgend wurde ein Weidezaun bis fast an die Böschungsoberkante im Uferbereich heran gesetzt. Da sich hier rechts- und linksseitig des Kühbornsgrabens auch jeweils ein Wegegrundstück befindet und es sich hierbei um den nach ThürWG geschützten Gewässerrandstreifen handelt, muss die UWB den Eigentümer des Zauns auffordern, diesen zurückzusetzen.

Foto 30: Weidezaun im Uferbereich

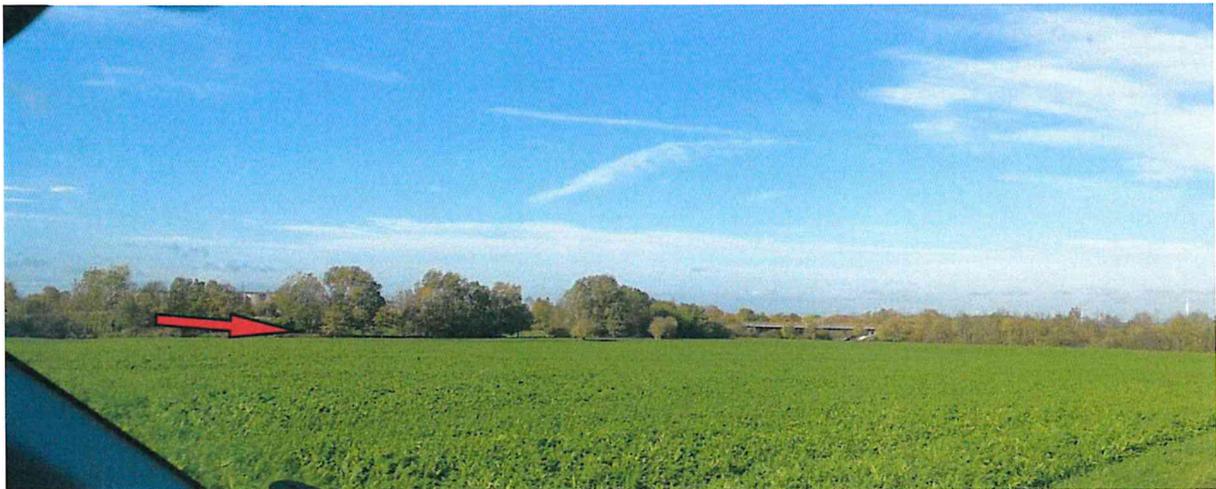
Foto 31: Verlauf bis zur B 7

Der weitere relativ geradlinige Verlauf des Kühbornsgrabens ist von Gehölzbestand geprägt. Da es sich hierbei um den Außenbereich handelt sind keine Maßnahmen der Gewässerunterhaltung erforderlich.

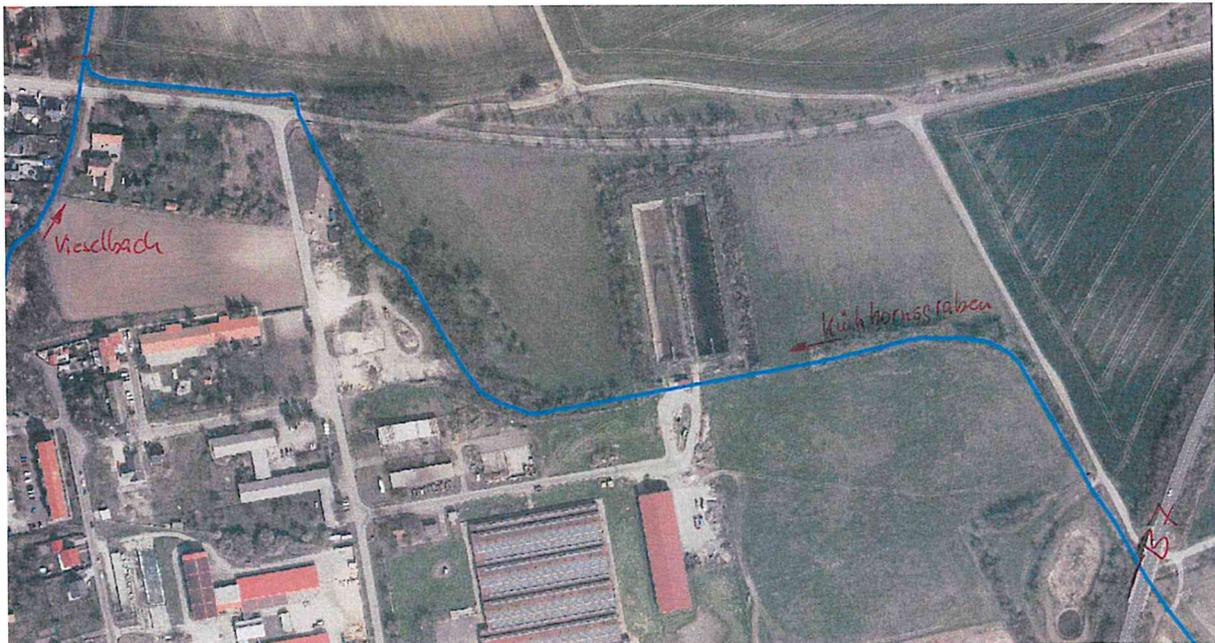
4.4 Abschnitt von der B 7 bis zur Einmündung in den Vieselbach in Mönchenholzhausen

Ab der Brücke der B7 verläuft der Kühbornsgraben auf einer Länge von ca. 185 m parallel zum ausgebauten Feldweg und knickt dann fast rechtwinklig nach links in Richtung agrar GmbH Mönchenholzhausen ab.
Im Bereich der B7-Brücke sind zwei Durchlässe vorhanden.

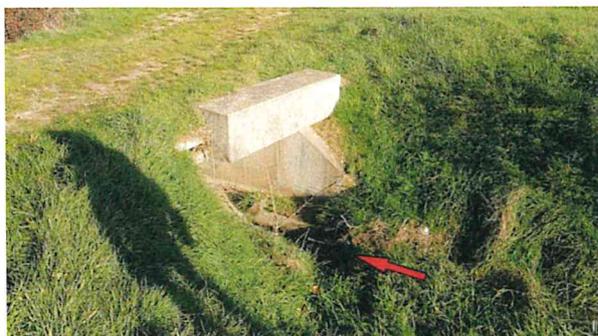
Foto 32: Einlaufbereich 1. Durchlass an der B7

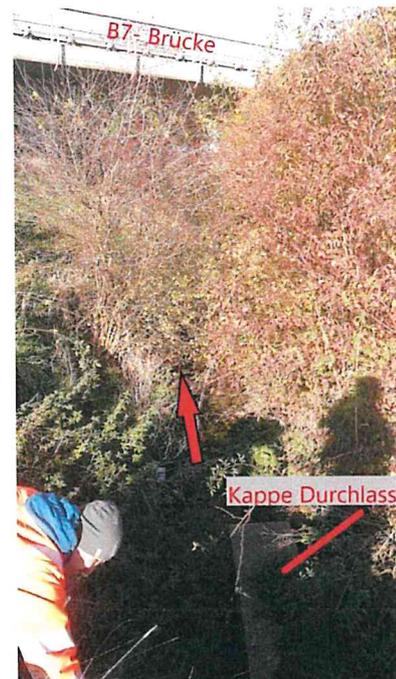
Foto 33: Auslaufbereich 1. Durchlass

Im Auslaufbereich des 1. Durchlasses liegt die Kappe des Durchlassbauwerkes im Abflussprofil und muss durch die Gemeinde Grammetal beseitigt werden.
Das Abflussprofil im Bereich ober- und unterhalb der B7 muss vom GUV freigeschnitten werden. Dies wird in den Basisplan von PROGEMIS eingetragen.
Der 2. Durchlass befindet sich direkt unter dem Brückenbauwerk der B7.

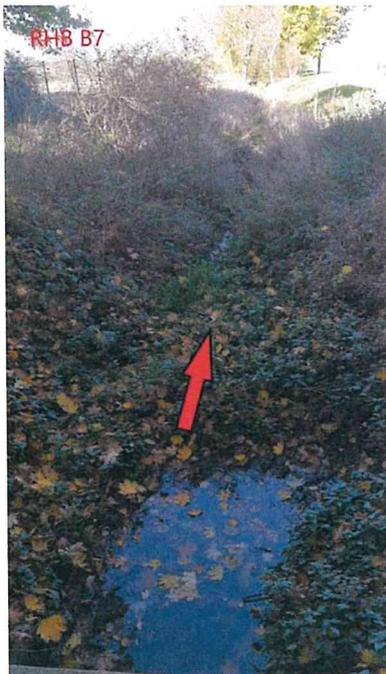
Foto 34: Blick vom 2. Durchlass

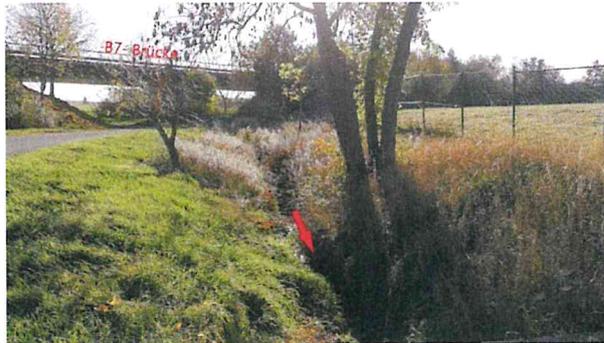
Foto 35: beginnende Sohlerosion

Im weiteren Verlauf ab der B7-Brücke schneidet sich das Abflussprofil im Bereich der Sohle zunehmend ein. Teilweise sind schon steile Ufer vorhanden.

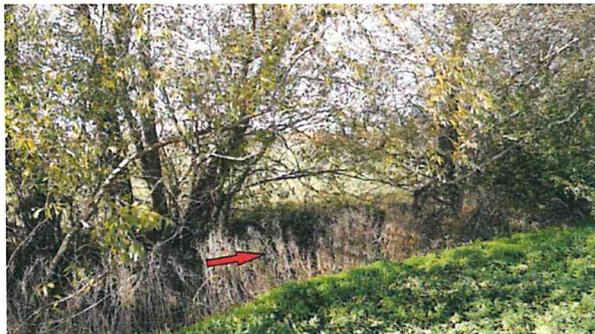
Foto 36: Sohlerosion mit steilen Ufern

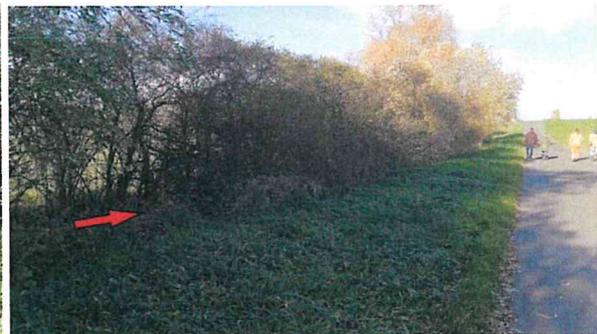
Foto 37: Gewässerverlauf parallel zum Wirtschaftsweg

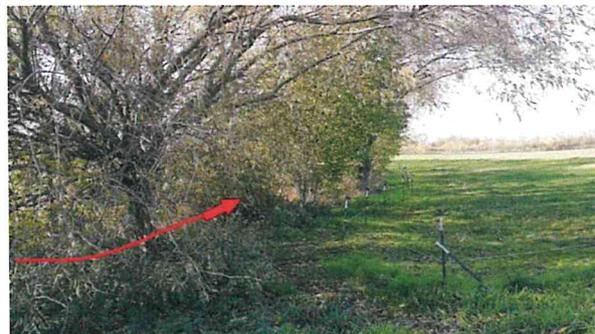
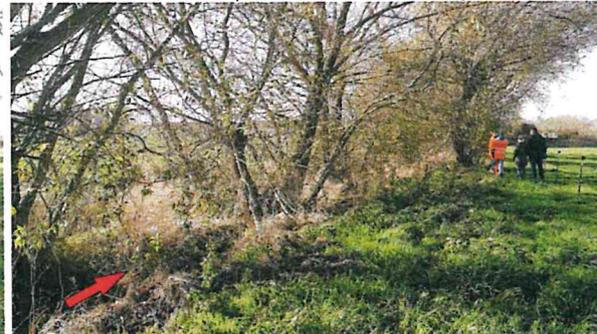
Foto 38 und 39: Gewässerverlauf im Bereich des Linksschwenks Richtung agrar GmbH Mönchenholzhausen

In diesem Bereich bilden sich schon teilweise natürliche Strukturen aus, teilweise stehen die Weiden im Abflussprofil, es sind Uferabbrüche zu verzeichnen. Derzeitig sind in diesem Abschnitt keine Gewässerunterhaltungsarbeiten erforderlich.

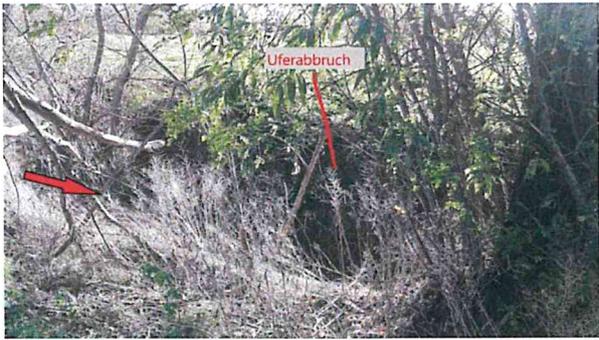
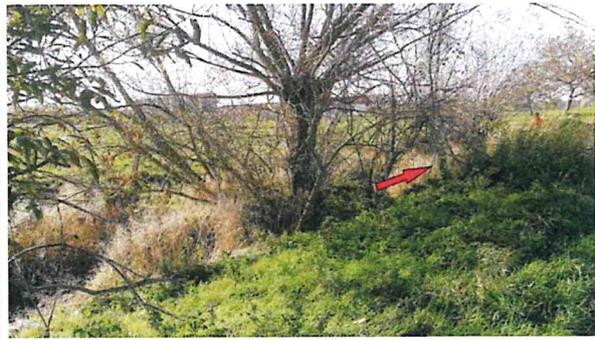
Foto 40 und 41: Ausbildung naturnaher Strukturen

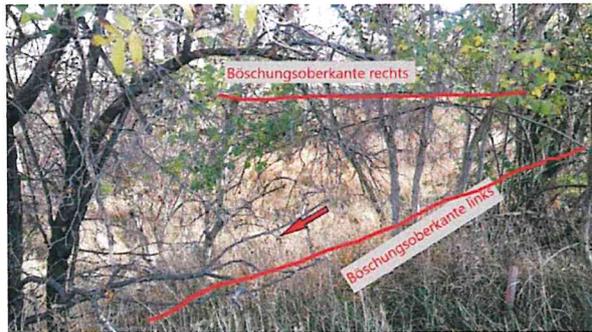
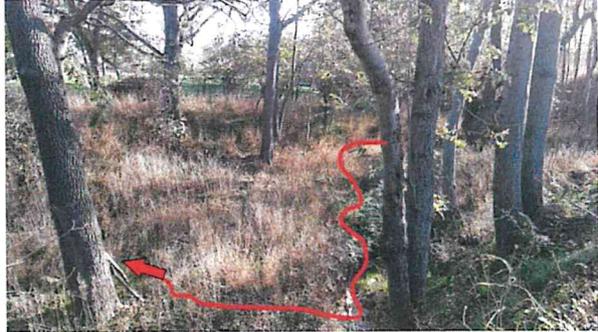
Foto 42 und 43: naturnahes großes Abflussprofil

Das Gewässer hat hier die Möglichkeit sich frei zu bewegen, auch eventuell hier auftretende höhere Wasserführungen können auf natürliche Art und Weise teilweise zurück gehalten werden.

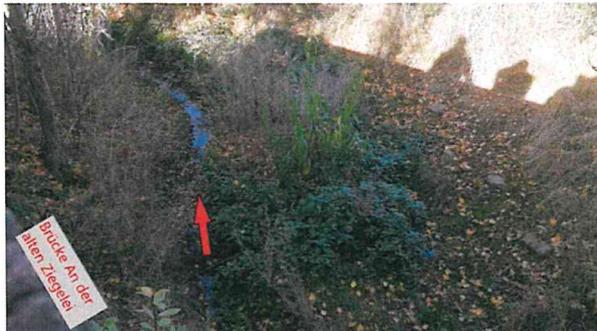
Foto 44: Gewässerverlauf nach der Brücke An der alten Ziegelei

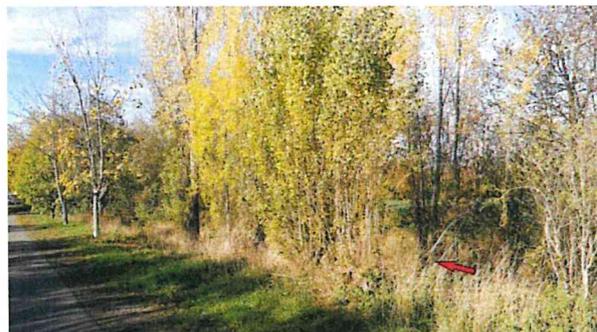
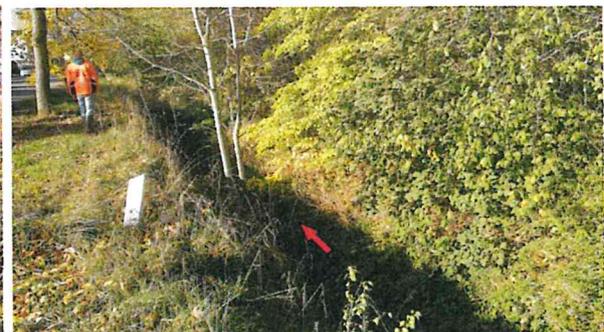
Foto 45 und 46: geradliniger Verlauf im Bereich der Straße An der alten Ziegelei

Nach der Brücke An der alten Ziegelei verläuft der Kühbornsgraben auf einer Länge von ca. 135 m bis zur Einmündung in den Vieselbach relativ geradlinig zwischen der Straße und der landwirtschaftlichen Nutzfläche. Im Rahmen des GUP 2022 wurden hier abflussbehindernde, unterspülte Bäume aus dem Abflussprofil entfernt. Weiter Gewässerunterhaltungsarbeiten sind momentan in diesem Bereich nicht erforderlich.

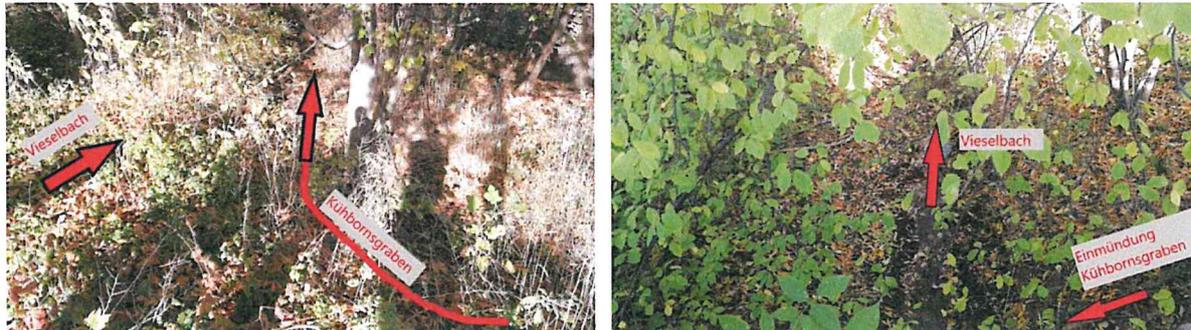
Foto 47 und 48: Gewässerverlauf im Mündungsbereich von Kühbornsgraben und Vieselbach
