## Niederschrift über die Verbandsschau des Vieselbachs von Erfurt-Hochstedt bis EF-Wallichen am 28.04.2022

3. Geschauter Bereich

Vieselbach von unterhalb der Talsperre Vieselbach bis zur Einmündung in die Gramme bei Wallichen

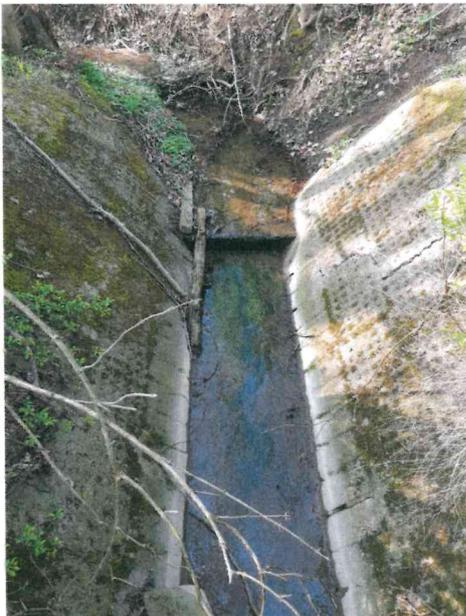
Abbildung 1: Blick vom Durchlass nach Oberstrom

Von unterhalb der Talsperre Vieselbach durchfließt der Vieselbach auf einer Länge von ca. 650 m die Biotopfläche (NATSB0808). Diese endet auf Höhe des Sportplatzes. Im Bereich der Biotopfläche wurde der Vieselbach in einer sehr naturnahen Mäandrierung vorgefunden. Gewässerunterhaltungsarbeiten sind in diesem Bereich grundsätzlich nicht notwendig. Lediglich das Treibgut unterhalb des Wegedurchlasses nach der Talsperre wird durch den GUV beräumt.

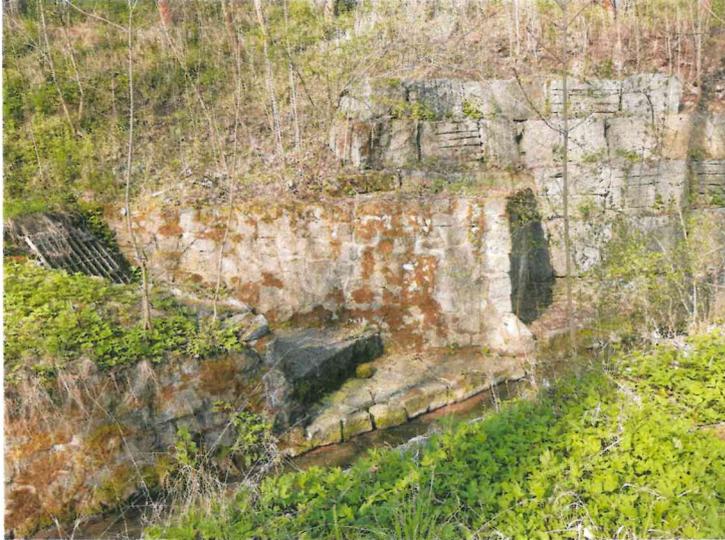
Abbildung 3: Zuflüsse aus dem RRB

Am Ende des Sportplatzes münden linksseitig zwei Verrohrungen aus dem RRB-B des Gewerbegebietes ein. Der Anlageneigentümer ist der Erfurter Entwässerungsbetrieb. Ab dem Zulauf der Verrohrungen wird durch den Gewässerunterhaltungsverband Gera/Gramme bis zur rückwärtigen Einfriedung des Grundstücks "Waidgarten 6" eine Schwemmgutberäumung durchgeführt. Diese wird unter Berücksichtigung der Niederschlagsereignisse durchgeführt.

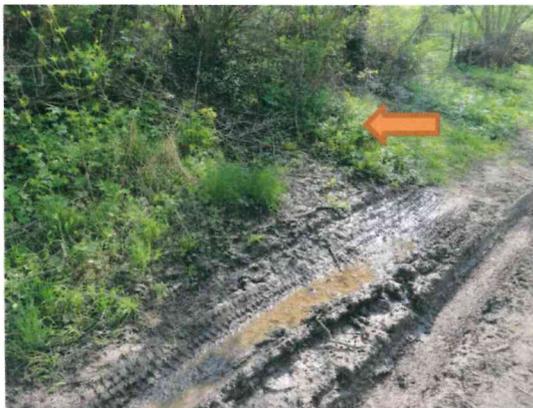
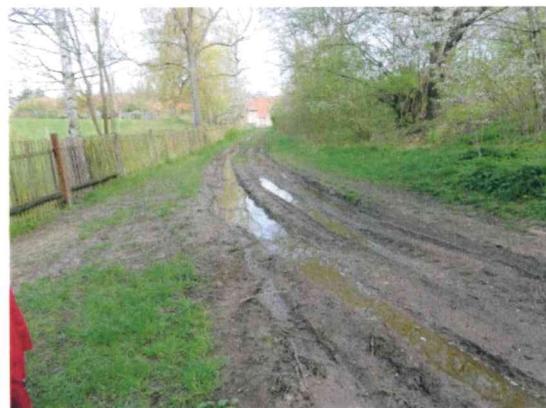
Abbildung 4: Austreten von Wasser

Parallel des Vieselbachs existiert ein völligst zerfahrener städtischer Weg, der gemäß ALB als "Wald, Weg, Gewässer" gekennzeichnet ist. Die Zerfahrung des Weges wird durch Schicht- oder Quellwasseraustritte aus dem Hang des privaten Grundstücks HOT, Flur 1, Flurstück 67 bekräftigt. Hr. Ronald Müller (siehe Teilnehmerliste) verweist auf das Quellgebiet Waidgarten (4-5 Quellen). Der uWB sind keine Quellaustritte im Gebiet bekannt oder im Gewässerkataster vermerkt!

Abbildung 5: zerfahrener Weg

Welche Maßnahmen für eine geordnete Schicht- oder Quellwasserableitung in Frage kommen, muss geklärt werden. Eine wasserwirtschaftliche Relevanz der Schichtwasseraustritte ist aus Sicht der uWB nicht gegeben. Eine Abstimmung mit dem GFA-Wegebau, Herr Duft, wird angestrebt. Ggfs. erfolgt die Weitergabe durch die uWB an das flächenverwaltende Amt zur Klärung der Zuständigkeiten.

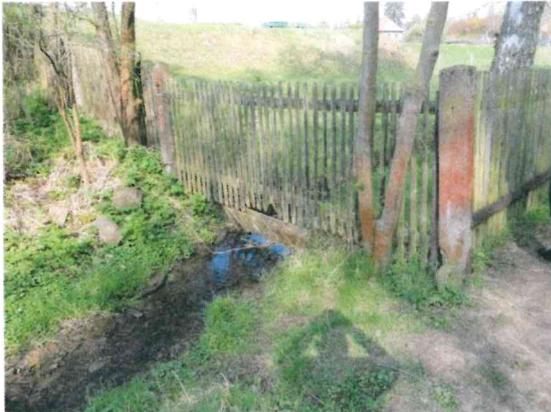
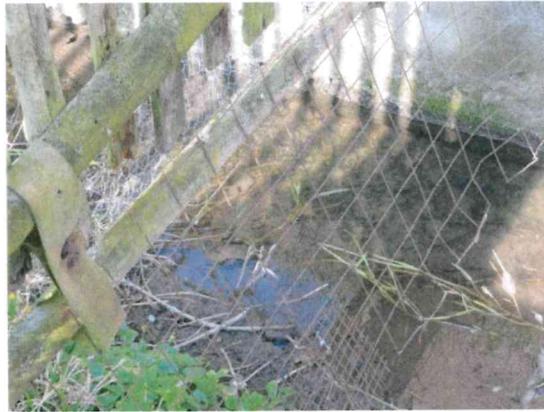
Abbildung 6: Zaunfeld im Abflussprofil

An der rückwärtigen Einfriedung des Grundstücks "Waidgarten 6" HOT Flur 1, Flurstück 80/2 des Herrn Bernd Müller (Pferdekoppel) befindet sich im Abflussprofil ein Zaunfeld/Stahlgitterzaun. Der Grundstücksbesitzer wird von der uWB zur Entfernung der Abflusshindernisse beauftragt.

Abbildung 7: Zaunfeld im Abflussprofil

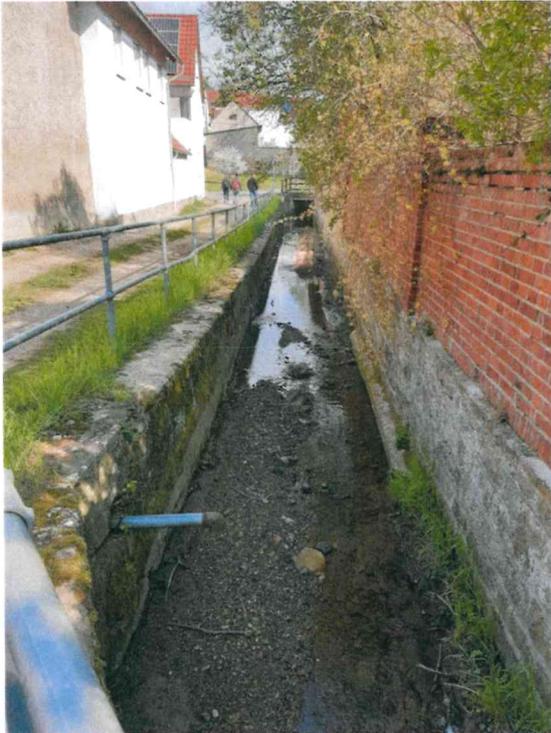
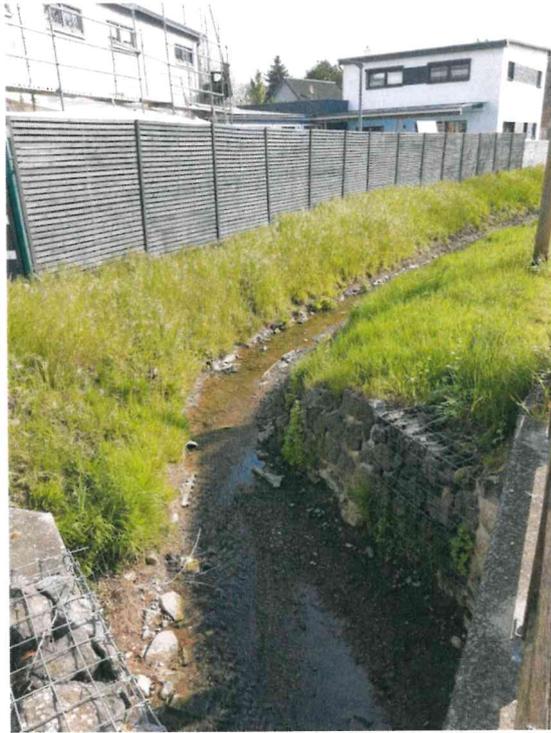
Abbildung 8: unterhalb der Wegequerung

Der Gewässerabschnitt wird ab der Wegequerung durch den Gewässerunterhaltungsverband Gera/Gramme bis ca. 5 m unterhalb der Brücke Brunnenstraße einmal jährlich gemäht. In diesem Bereich sind keine darüber hinausgehenden Arbeiten notwendig, da über den GUP 2021 eine Grundräumung durchgeführt wurde.

Abbildung 9: unterhalb der Brücke Waidgarten

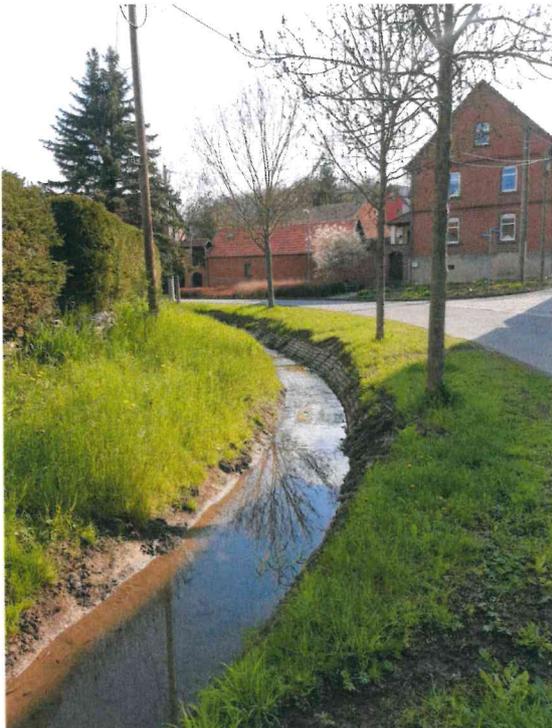
Abbildung 10: weiterer Fließgewässerverlauf

Bezüglich der Gewässerbenutzung am Grundstück Waidgarten 6 (HOT Flur 6, Flurstück 51/4) ist durch die uWB die Art der Gewässerbenutzung zu überprüfen und ggf. der Rückbau oder die Einkürzung der Rohrleitung (TW-Rohr) durch die uWB zu beauftragen.

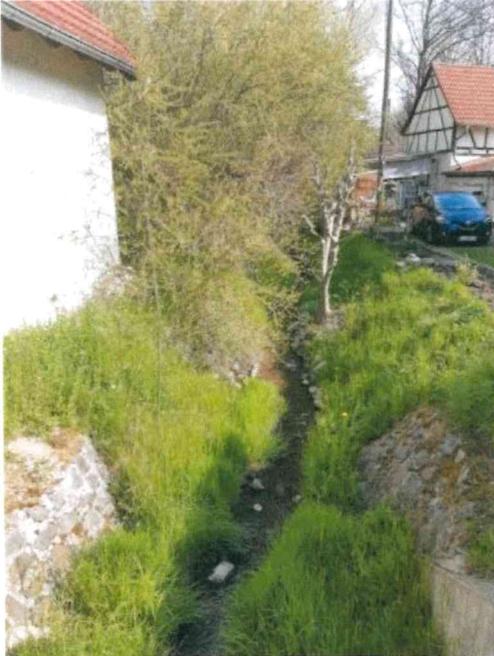
Abbildung 12: Blick nach Unterstrom - Anlandungen

Unterhalb der Brunnenstraße wird der Abflussquerschnitt durch den Aufwuchs und Anlandungen eingengt. Die ersten 30 m unterhalb der Brücke Brunnenstraße obliegen einer intensiven Unterhaltung. Die Maßnahme zur Beräumung wird in den Basisplan aufgenommen und in der Software Progemis entsprechend hinterlegt.

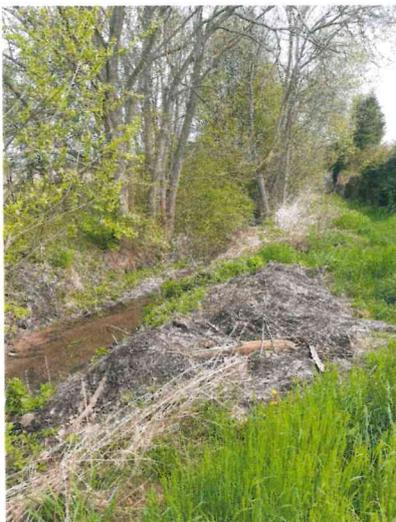
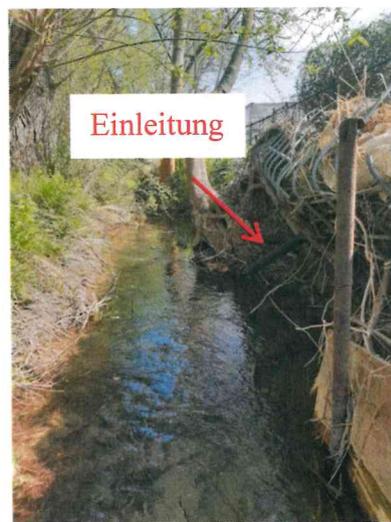
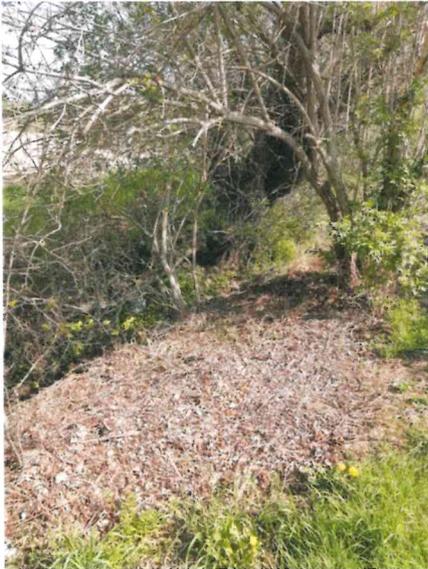
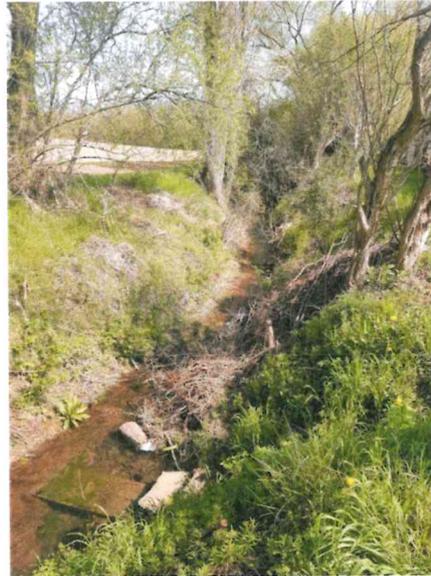
Abbildung 13: Ablagerung v. Grünabfällen/Schnittgut

Auf der gesamten Länge der Kleingartenanlage "Eintracht"(ca. 245 m) werden vermehrt Grünabfälle im Böschungsbereich abgelagert. Darüber hinaus wurden Einbauten wie Uferverbau und Treppen festgestellt. Die Überprüfung der Genehmigung und ggf. die Beauftragung zur Beseitigung der vorgenannten Feststellungen ist durch die Untere Wasserbehörde vorzunehmen.

Abbildung 14:wilder Uferverbau, nicht genehmigte Einleitung

Abbildung 15: Bioabfälle im Böschungsbereich

Abbildung 16: Treppeneinbauten, heruntergebrochene Grünabfälle

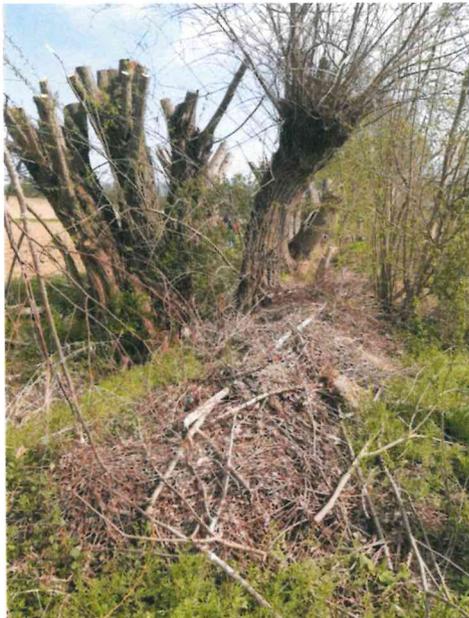
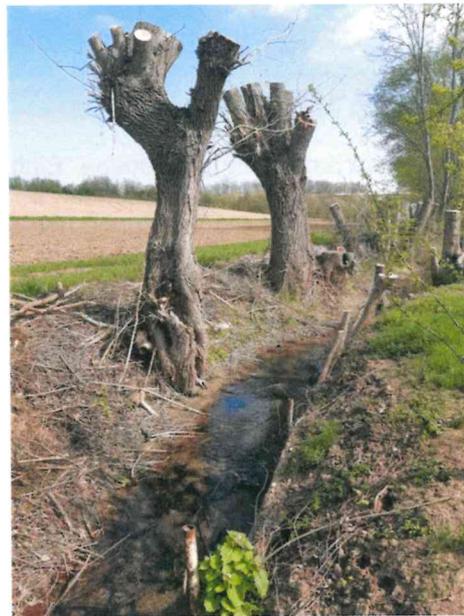
Abbildung 17: abgelagerter Gehölzschnitt

Weiterhin wurde im Bereich der Kabeltrasse 50hertz die Gehölze freigeschnitten. Der Baumschnitt ist teilweise im Böschungsbereich abgelagert und droht nun in den Gewässerlauf des Vieselbachs zu brechen. Der freigeschnittene Bereich ist im Böschungs- und Sohlbereich durch 50hertz unverzüglich zu beräumen, um die Gefahr eines Aufstaus bzw. einer Verkläusung zu verhindern.

Abbildung 18: freigeschnittene Kabeltrasse, Gehölzschnittgut

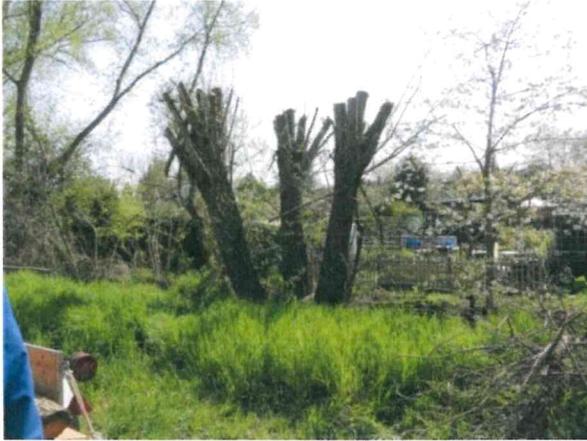
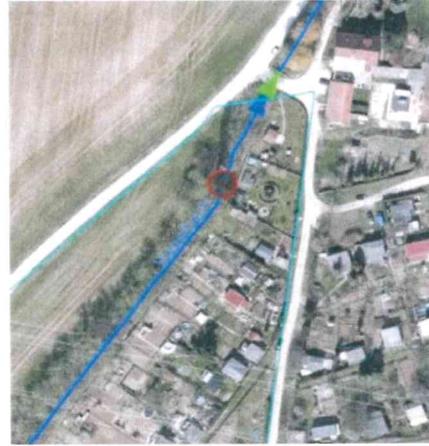
Abbildung 19: Baumschnitt durch Pächter

Im weiteren Verlauf der KGA Eintracht Hochstedt wird Baumschnitt durch die Gartenpächter abgelagert. Nach Aussage Herr Drost (Vereinsvorsitzender a.D.) hat ein Herr Notschke (Gartenpächter ggü.) die Schnittmaßnahmen illegal durchgeführt und veranlasst. Das Schnittgut wurde am Gewässer zurückgelassen. Im Rahmen der ohnehin erforderlichen Klärung wird eine Beauftragung durch die uWB geklärt.

Abbildung 20: örtlicher Bezug zum Baumschnitt

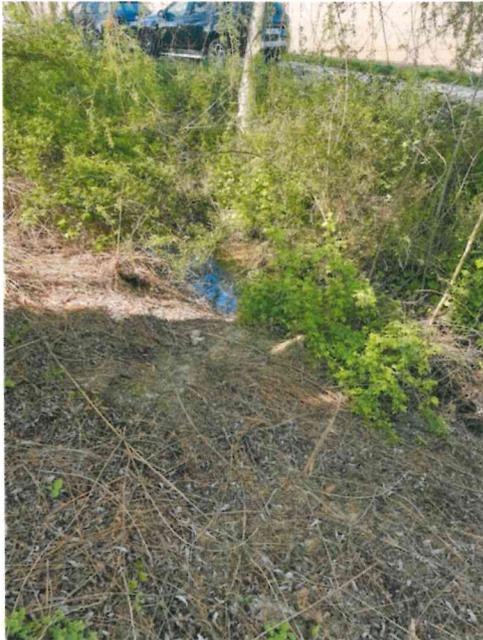
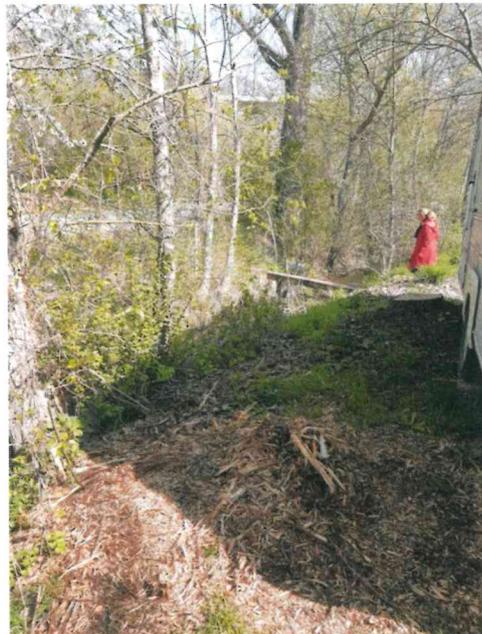
Abbildung 21: Schnittgut am rechtsseitigen Uferbereich

Im Bereich der KGA 117 "Am Viadukt" werden ebenfalls Grünabfälle und Schnittgut im Böschungsbereich des Vieselbachs entsorgt. Diese sind durch den Verursacher zu beseitigen. Weiterhin fanden Holzungsarbeiten im rechtsseitigen Böschungsbereich statt. Der Holzhäcksel wurde im Böschungsbereich ausgebracht. Ob dies zur Herstellung einer Wohnwagenstellfläche passierte, muss durch das Naturschutzamt geklärt werden.

Abbildung 22: Baumfällung, Holzhäcksel

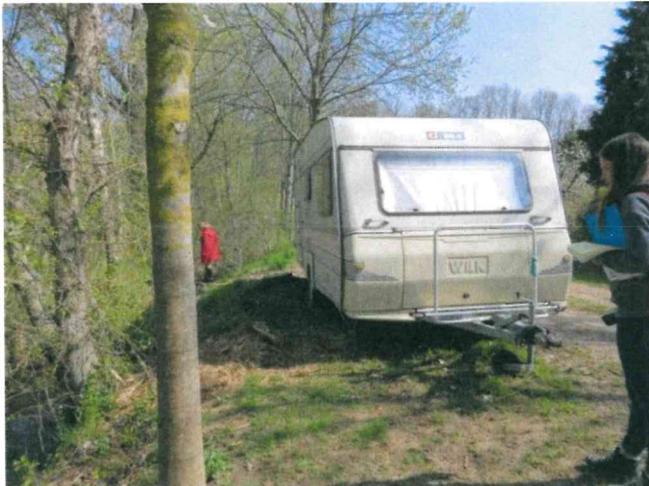
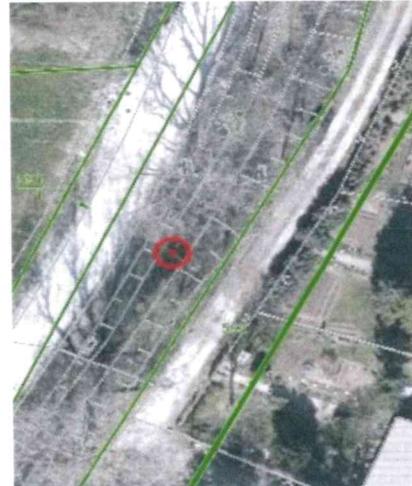
Abbildung 23: Wohnwagenstellplatz

Etwa 15 m unterhalb des Wohnwagenstellplatzes, im Bereich der KGA Am Viadukt befindet sich ein Steg im Gewässer. Die Beräumung des Steges wird durch die uWB beauftragt in Verbindung mit der Klärung bzgl. des Wohnwagenstandplatzes.

Abbildung 24: Verortung

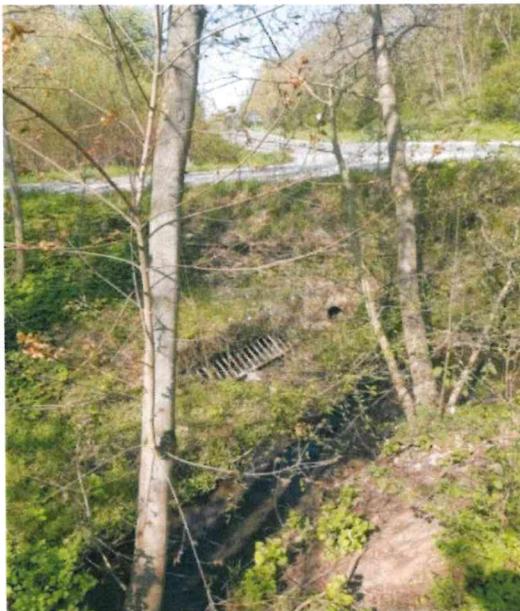
Abbildung 25: Auslaufbauwerk

Linksseitig mündet oberhalb des Viadukts das Auslaufbauwerk RRB-B aus dem GVZ (Rechen) und der Auslauf ÖPNV ein. Eine Beräumung ist notwendig und wird durch die uWB beauftragt.

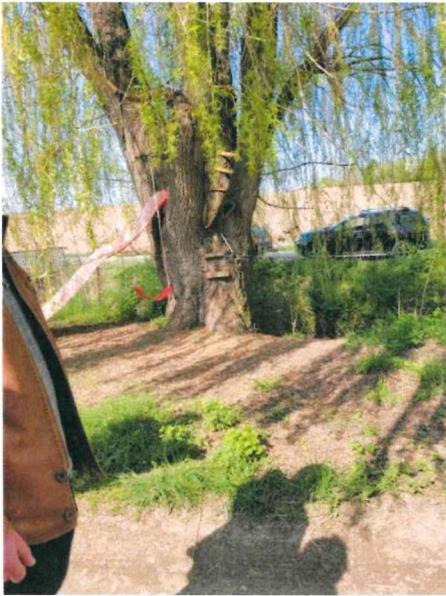
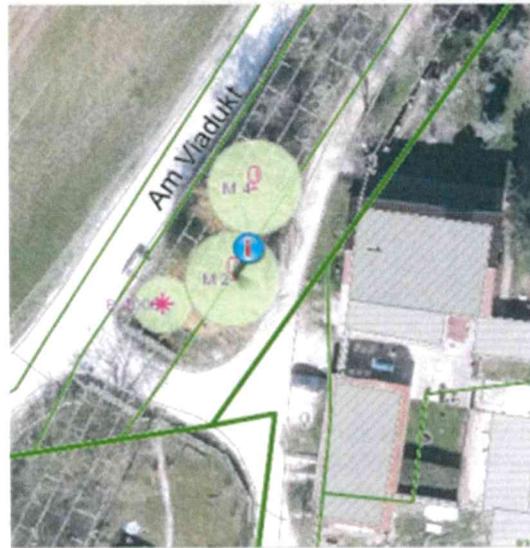
Abbildung 26: Weide "M2"

Für die Weide M2 ist durch die uWB/uNB mittels einer Rückbauverfügung vom Garten- und Friedhofsamt gefordert. Der Baum ist regulär im Kataster erfasst.

Abbildung 27: Standort Weide "M2"

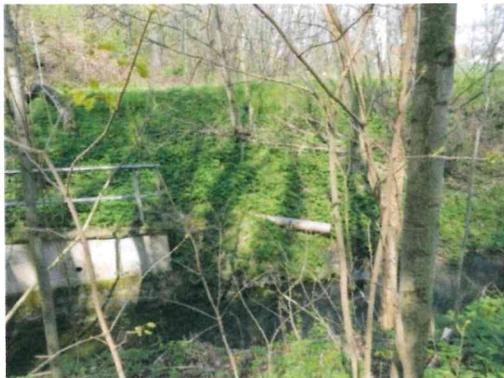
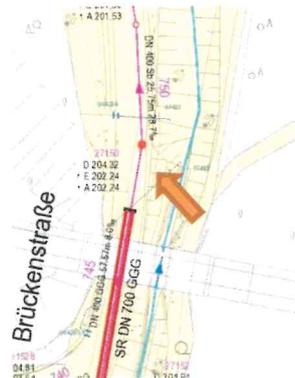
Abbildung 28: Auslauf Straßenentwässerung

Unterhalb des Viadukts befindet sich ein KG-Rohr-Auslauf. Die Gewässerbenutzung erfolgt über die Straßenentwässerung (07400). Die uWB fordert den Straßenbaulastträger zum Einkürzen des Rohrs sowie zum Erosionsschutz auf.

Abbildung 29: Verortung Auslauf

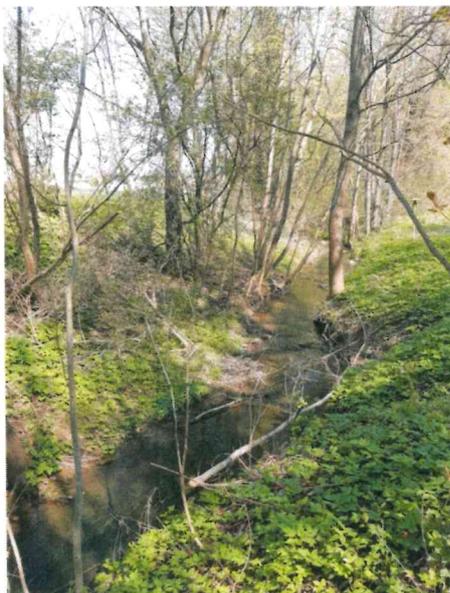
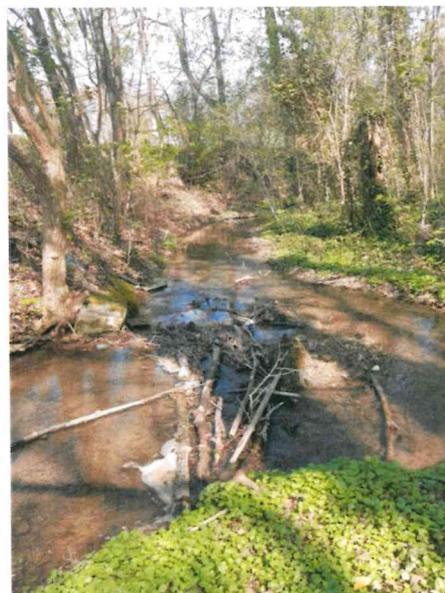
Abbildung 30: Gewässerlauf im Biotop

Vom Bahn-Viadukt bis zur Verlängerung der Bürgermeister-Schiller-Straße wird der Vieselbach von einer Biotopfläche (NATSB0124) begleitet). Vereinzelt hat sich Schwemmgut abgelagert. Durch den Gewässerunterhaltungsverband werden jährlich Schwemmgutberäumungen durchgeführt, die gleichfalls Bestandteil des Gewässerunterhaltungsplans (GUP) sind. Um Verkläuerungen in Richtung Ortslage zu verhindern, wird das vorgefundene Schwemmgut kurzfristig durch den GUV beraumt.

Abbildung 31: Schwemmgutberäumung

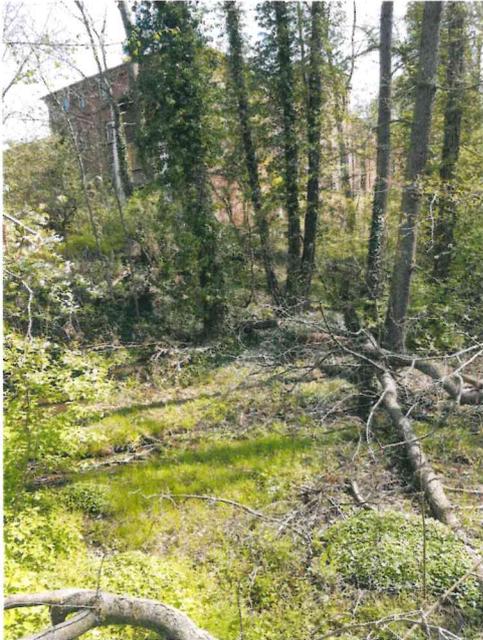
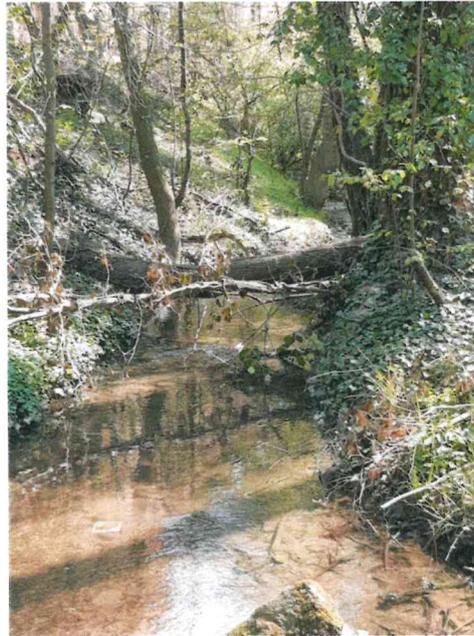
Abbildung 32: Blick in Richtung ehem. Brauerei

Auf Höhe der ehemaligen Brauerei ist ein Baum umgefallen. Dieser befindet sich noch in der o.g. Biotopfläche und stellt derzeit kein Abflusshindernis dar. Die ungefähre Durchflusshöhe beträgt 40 bis 50 cm. Der Zerfall des Baumes muss in den folgenden Jahren beobachtet werden.

Abbildung 33: umgestürzter Baum

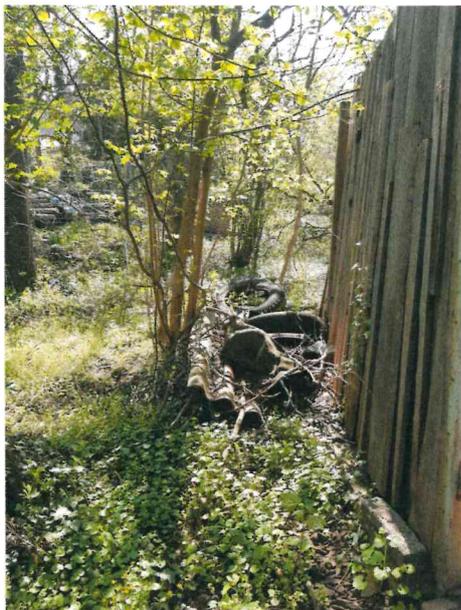
Abbildung 34: illegale Müllablagerungen

Im weiteren Verlauf ist der Grundstückseigentümer des Flurstücks 93/1 (Flur 2) durch die Untere Wasserbehörde aufzufordern, die wilden Abfälle wie z.B. Autoreifen entlang des Zaunes zu beseitigen, bevor diese ins Gewässer gelangen.

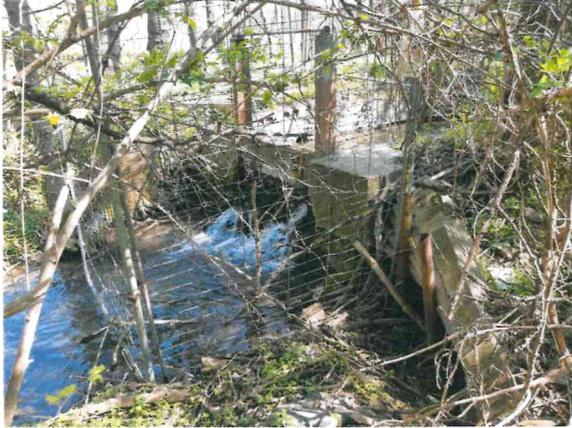
Abbildung 35: Stauvorrichtung mit Dammbalkenverschluss

Unmittelbar hinter dem vorgenannten Flurstück befindet sich eine Wehranlage mit Dammbalkenverschluss. Nach Aussage des Bürgermeisters wird dies Stau einrichtung durch die Gemeinde, den Heimatverein und/oder die Feuerwehr gesteuert, um Wasser in die daneben befindlichen (Brauerei-)Teiche zu bekommen. Der Dammbalkenverschluss ist nicht mit der europ. WRRL und der sich daraus ergebenden Durchgängigkeit vereinbar. Der weitere Umgang mit der Stauanlage bzw. die weiteren Möglichkeiten zur Umsetzung der

Durchgängigkeit sind in Anregung durch die Untere Wasserbehörde stadtverwaltungsintern zu klären.

Das Steuerregime der Wehranlage ist durch die uWB im Zuge der bauseitigen Umsetzung des Freibads Vieselbach zu klären und dem GU zu übergeben.

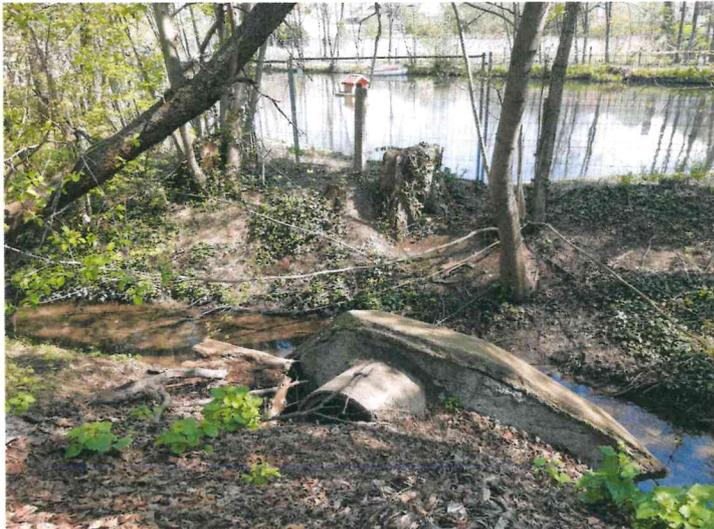
Abbildung 36: ausgebrochenes Einlaufbauwerk

Etwa 30 m unterhalb des Dammbalkenverschlusses mündet linksseitig eine DN600 Betonleitung in den Vieselbach ein. Das Einlaufbauwerk hat sich von der Verrohrung gelöst und ist kurzfristig durch den Leitungsträger instand zu setzen, bevor dieses noch weiterhin den Fließquerschnitt einengt. Veranlassung erfolgt über die Untere Wasserbehörde.

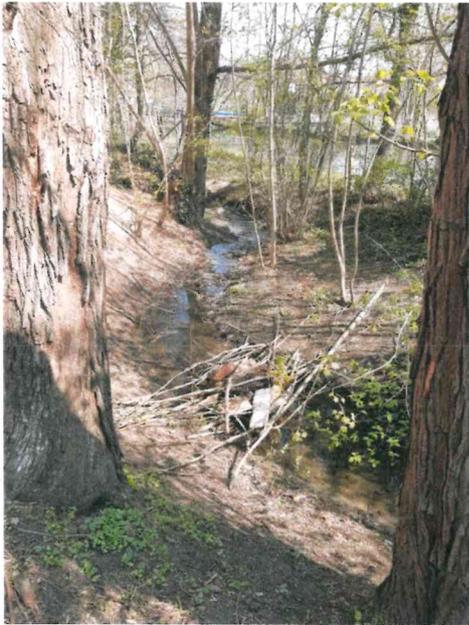
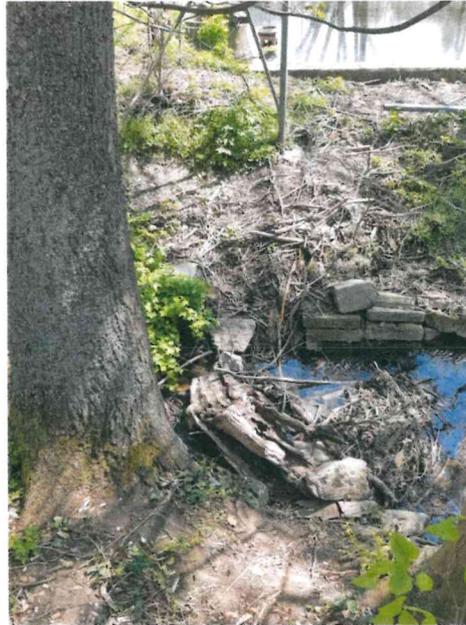
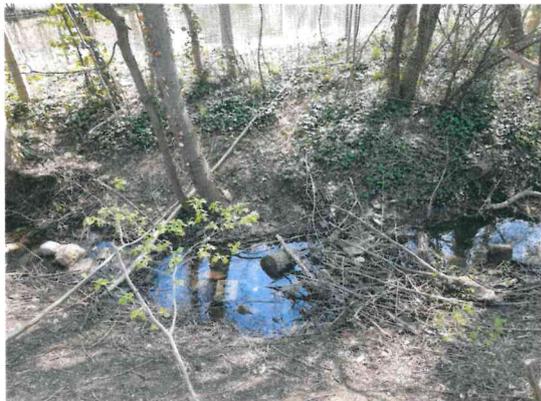
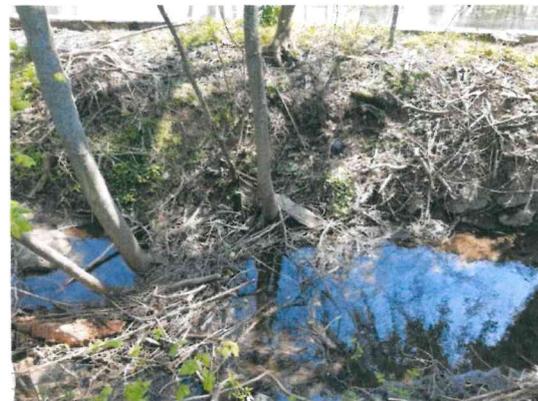
Abbildung 37: Verklausung

Die sich bis zum Verrohrungsbeginn am Mühlplatz anschließenden kleineren Verkläuserungen im Gewässer (parallel der Teiche) werden kurzfristig als ad-hoc-Maßnahmen durch den Gewässerunterhaltungsverband beräumt, bevor diese durch eine erhöhte Wasserführung in die ca. 170 m lange Gewässerverrohrung gelangen.

Abbildung 38: Verklausung

Abbildung 39: Verklausung

Abbildung 40: Verklausung

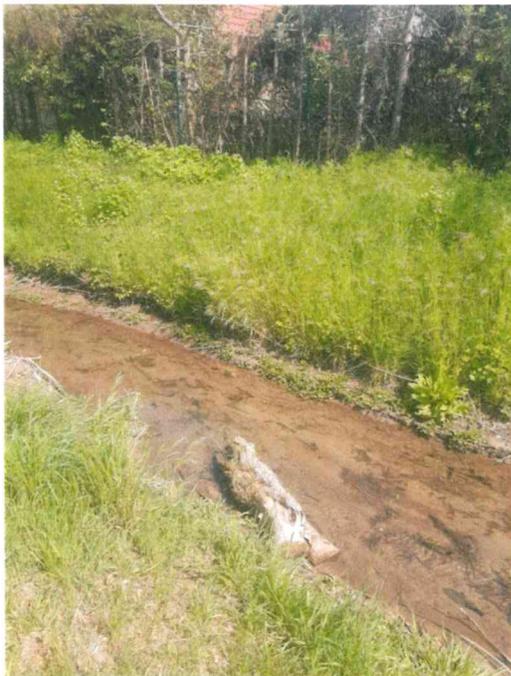
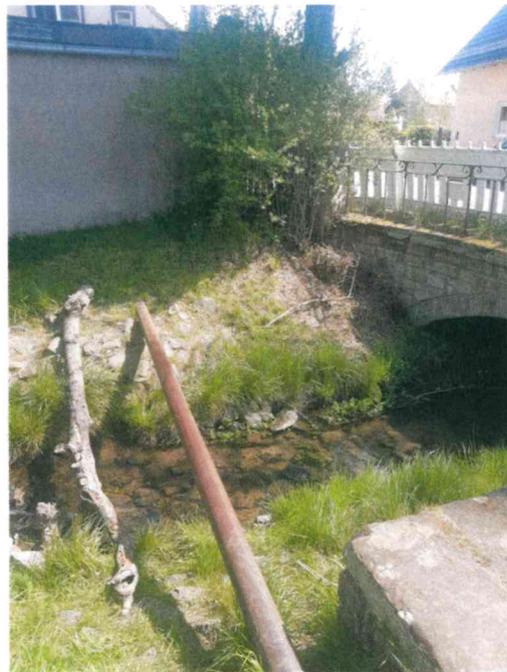
Abbildung 42: Schwemmgut

Im weiteren Verlauf der Lindenallee befindet sich vereinzelt Schwemmgut im Sohlbereich. Dieses wird im Rahmen der anstehenden Schwemmgutberäumung durch den Gewässerunterhaltungsverband aufgenommen und entsorgt. Gleiches trifft den in der Ortslage befindlichen Baum unterhalb der Brücke "Altenburg", welcher quer zur Fließrichtung über dem Vieselbach liegt.

Abbildung 43: Brücke Altenburg

Es erfolgt der Hinweis, dass die Brücke "Altenburg" im Frühjahr 2023 erneuert wird.

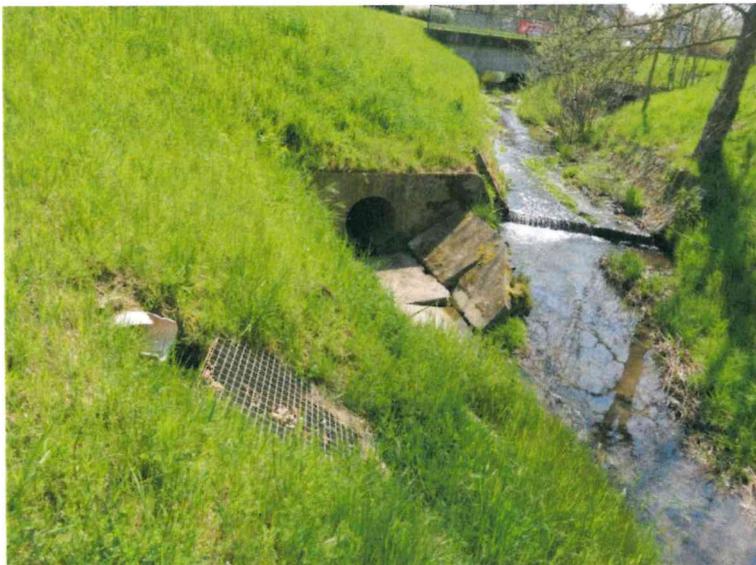
Abbildung 44: Blick entgegengesetzt der Fließrichtung

Unterstromig der Brücke Gewerbestraße befinden sich rechtsseitig zwei Einleitungen. Die Einleitstelle des Regenwasserkanals DN 700 ist zu erneuern. Bei der kleineren Regenwasserleinleitung fehlt der Erosionsschutz in der Böschung, weshalb eine tiefe Böschungserosion anzutreffen ist (verdeckt durch Gitter). Erosionsschäden sind durch den Verursacher zu beheben und die Einleitstelle ist fachgerecht herzustellen. Veranlassung erfolgt durch uWB.

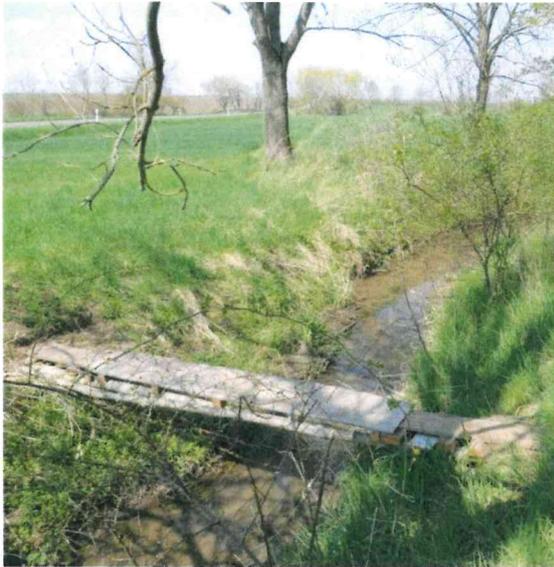
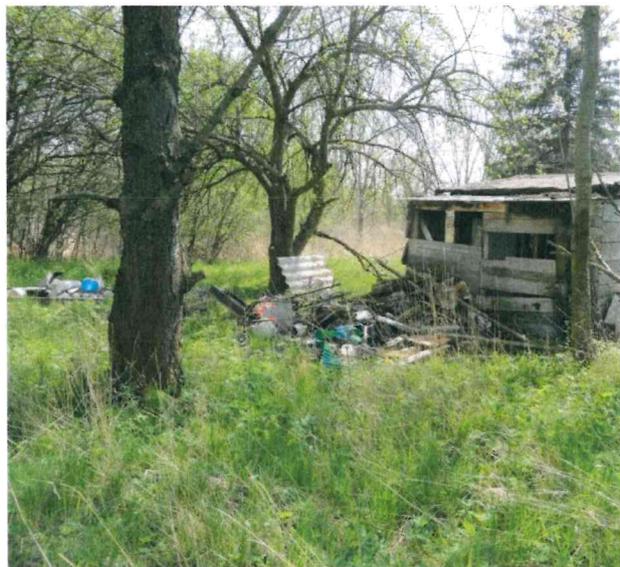
Abbildung 45: Steg

Etwa 280 m unterstromig der Brücke Gewerbestraße befindet sich ein Steg. Dieser scheint als Zuwegung von der Straße zu einer wilden Müllablagerung zu dienen. Die Beseitigung des Steges wird durch die uWB veranlasst. Die Fläche der wilden Müllablagerung im Gewässerrandstreifen wird der uAB bzw. dem flächenzuständigen Amt des städt. Flurstücks übergeben.

Abbildung 46: Müllablagerungen

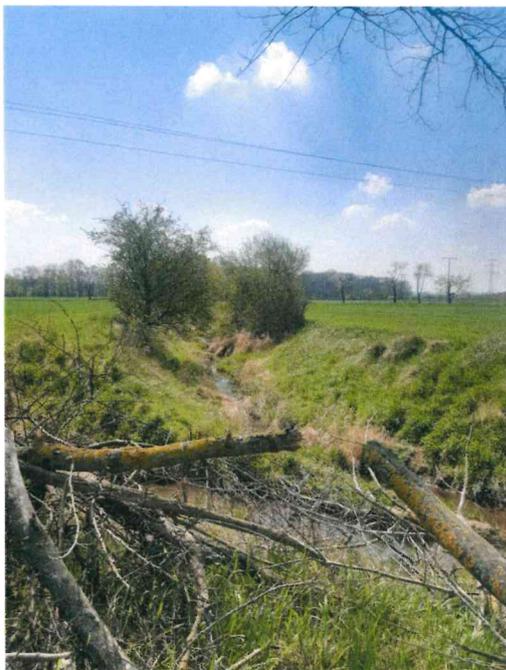
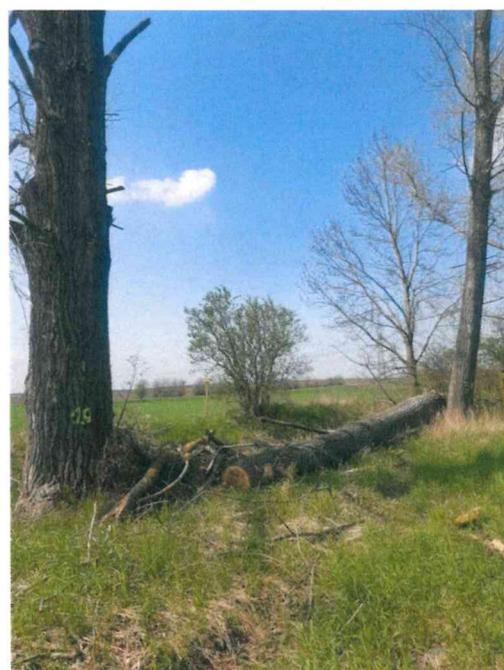
Abbildung 47: Zufluss Zapfengraben

Auf Höhe der linksseitigen Einmündung des Zapfengrabens ist rechtsseitig eine Pappel umgebrochen. Diese stellt kein Abflusshindernis dar und sollte im Böschungsbereich durch den Eigentümer beräumt werden.

Abbildung 48: umgebrochene Pappel

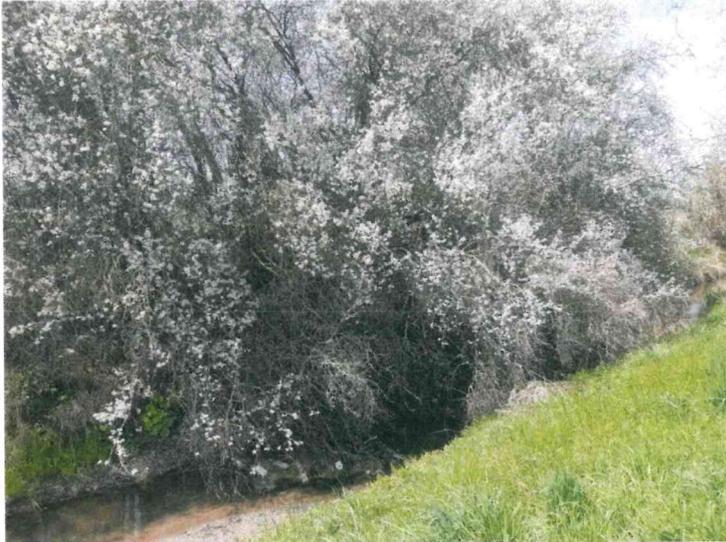
Abbildung 49: Profilschnitt

Etwa 140 m unterhalb des Zusammenflusses sind überhängende Strauchhäste auf einer Länge von zirka 25 m durch den Gewässerunterhaltungsverband zurück zu schneiden. Die Arbeiten werden als Maßnahme in den Basisplan von PROGEMIS eingetragen und voraussichtlich in den Gewässerunterhaltungsplan 2023 übernommen.

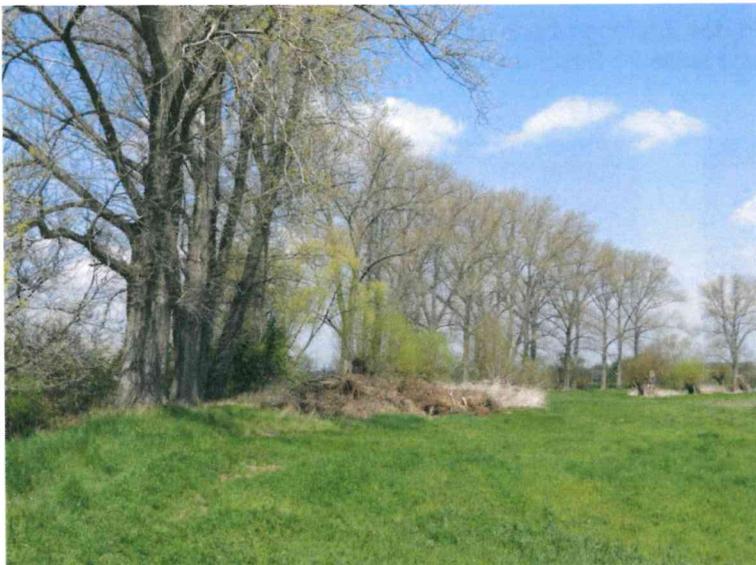
Abbildung 50: Gehölzschnittablagerungen

Circa 200 m unterhalb des Zusammenflusses befindet sich rechtsseitig eine ältere Ablagerung von Gehölzschnitt im Gewässerrandstreifen. Die uWB prüft zusammen mit uNB eine Beräumung/Umlagerung.
