Niederschrift über die Gewässer- und Verbandsschau der Gramme von unterhalb der Talsperre Hopfgarten bis zur Kreisgrenze Stadt EF/Weimarer Land am 05.03.2024

3. Geschauter Bereich

Gramme von unterhalb der Talsperre Hopfgarten bis zur Kreisgrenze zwischen Stadt Erfurt und Weimarer Land

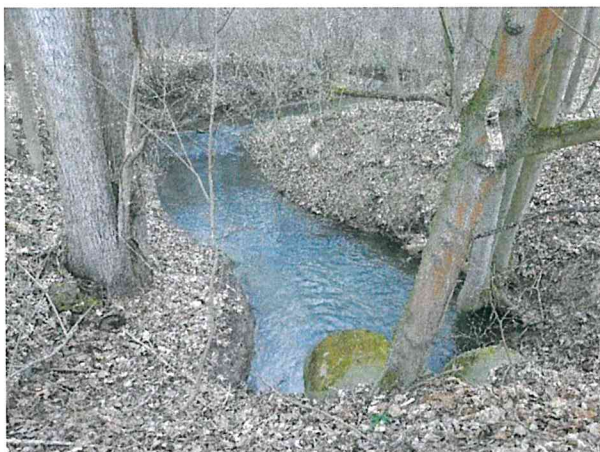
Abbildung 1: unterhalb Wegedurchlass

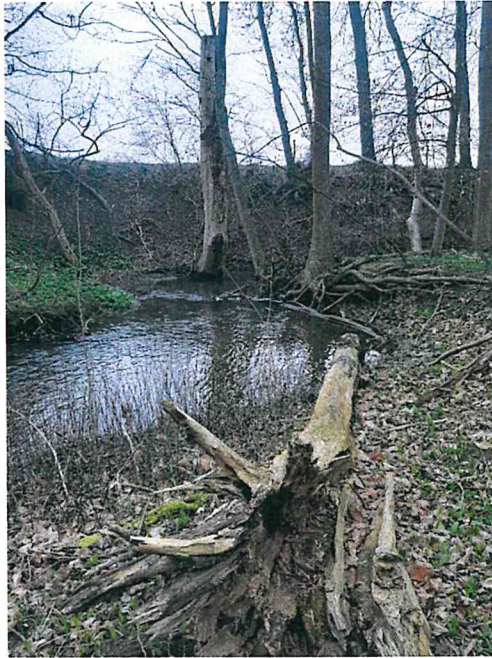
Abbildung 3: Uferabbrüche, Totholz

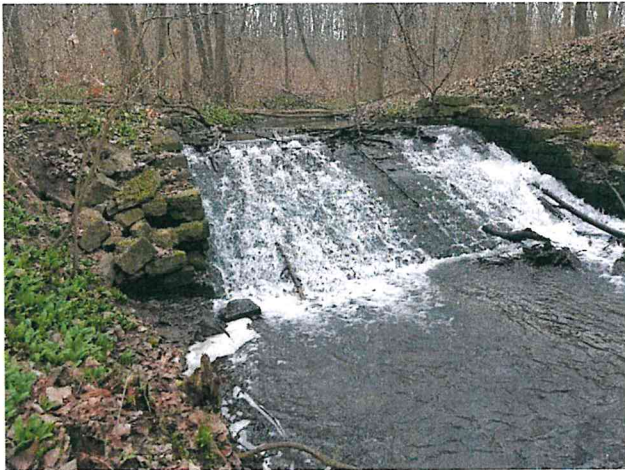
Zirka 110 m unterhalb des Wegedurchlasses befindet sich ein Absturz in der Gramme. Die Untere Wasserbehörde wird um Feststellung der Eigentumsverhältnisse für die wasserwirtschaftliche Anlage/Stauanlage gebeten. Es wird im Rahmen der Begehung vermutet, dass die Anlage mit der Errichtung der Talsperre Hopfgarten stattfand. Die Widerlager der Stauanlage sind beidseitig stark ausgebrochen und sind durch den Anlageneigentümer wieder in Stand zu setzen.

Abbildung 5: unbekannte wasserwirtschaftliche Anlage

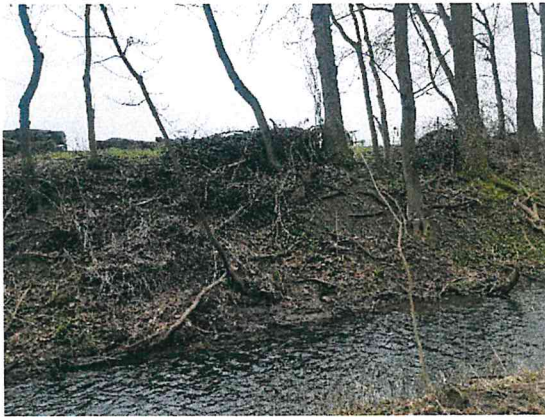
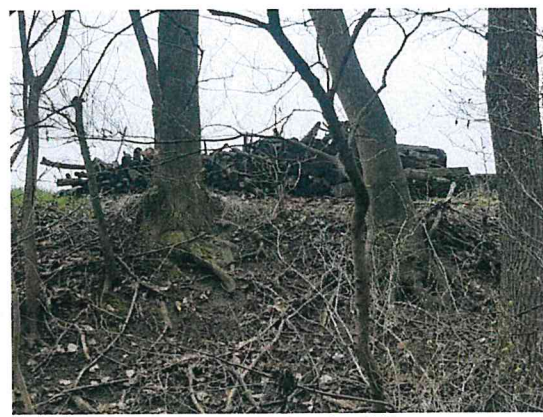
Die angrenzenden linksseitigen Bewirtschafter sind auf die Gewässerrandstreifen hinzuweisen, da diese nicht immer eingehalten werden. Am Feldrand befindliche Gehölze wurden geschnitten und ausgebrochenes Geäst im Böschungsbereich abgelagert. Um ein Herabstürzen in die Gramme zu verhindern, sind die Eigentümer und/oder Bewirtschafter zur Beseitigung durch die Untere Wasserbehörde aufzufordern.

Abbildung 6: Ablagerung G-Randstreifen

Abbildung 7: Ablagerung G-Randstreifen

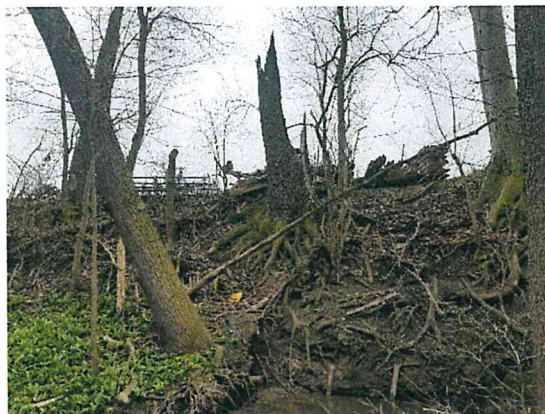
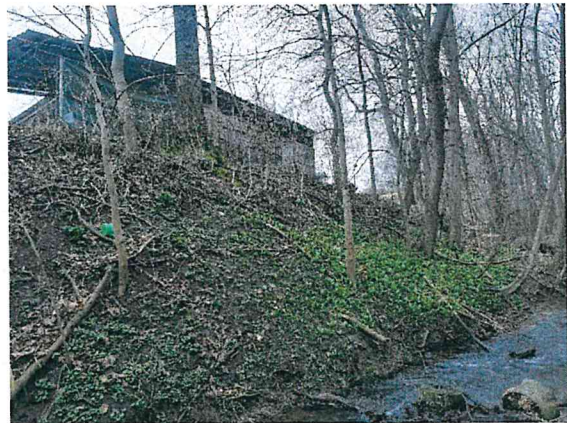
Der Grundstückseigentümer/ Pächter der Flurstücke 2156 und 2157 lagert im Uferbereich zwischen Stall/Hütte Kompost und Unrat ab. Der Eigentümer ist durch die Untere Wasserbehörde zu beauftragen, die Beseitigung vorzunehmen.

Abbildung 8: Unratablagerung/Kompost

Abbildung 9: Unratablagerung/Kompost

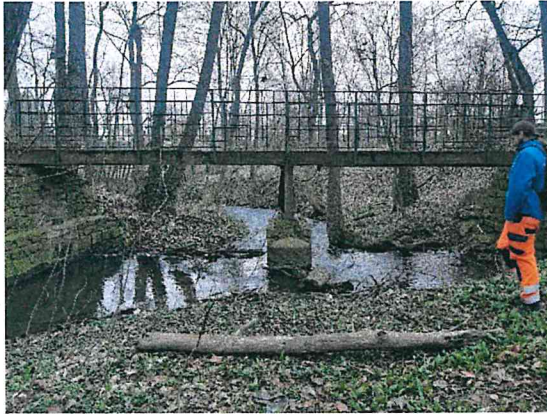
Auf Höhe bzw. in Verlängerung des Kinderhaus Obermühle befindet sich eine Fußgängerbrücke über die Gramme. Bei der Brücke handelt es sich um einen Zweifeldträger mit einem mittig im Gewässerprofil stehenden Auflager. In Verbindung mit der Brücke steht unmittelbar eine Staustufe. Die Zuordnung der Eigentumsverhältnisse ist unklar, genauso wie der Errichtungszweck. Es erfordert die Feststellung des Anlageneigentums durch die Untere Wasserbehörde. Da auch augenscheinlich die Durchgängigkeit des Gewässers an der Staustufe nicht gegeben ist, hat gemäß §34 Abs. 2 WHG die zuständige Behörde die Anordnung zur Wiederherstellung der Durchgängigkeit zu treffen. Der unter der Brücke befindliche Stromanschluss stellt eine akute Gefahr für Mensch und Leben dar. Im Rahmen der Gewässerschau wurde im Gewässer eine Pumpe wahrgenommen. Diese dient wohl der Bewässerung des Sportplatzes von Niederzimmern. Die Rechtmäßigkeit des Stromanschlusses bedarf einer Überprüfung durch die Untere Wasserbehörde. Der GUV regt an, dass der Stromanschluss im Hinblick auf das Quellgebiet und die oberhalb befindliche Talsperre zurückzubauen ist.

Abbildung 10: Zweifeldbrücke

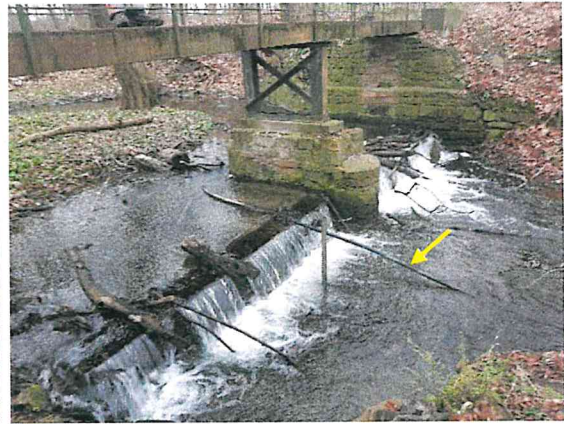
Abbildung 11: Staustufe mit Leitung

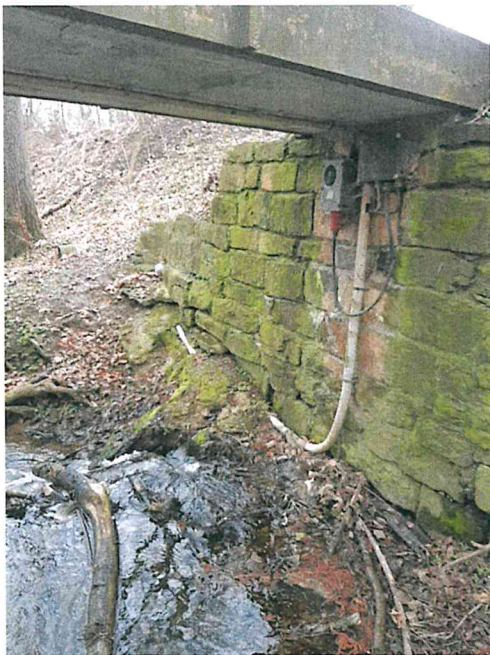
Abbildung 12: Stromanschluss

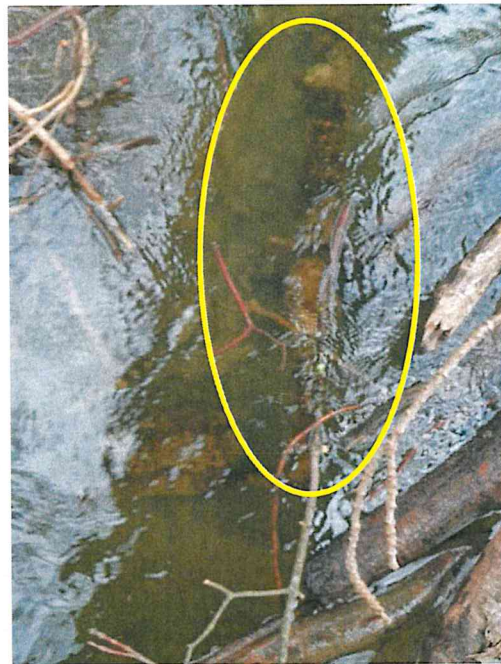
Abbildung 13: Wasserpumpe

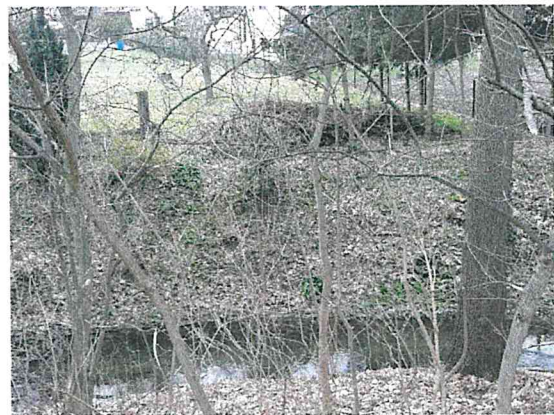
Abbildung 15: Grünschnitt Flurstück 182

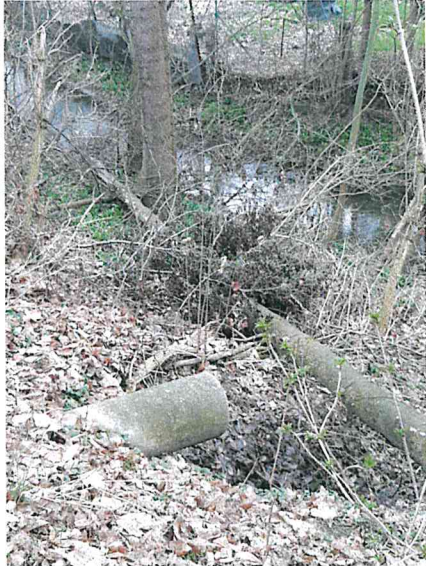
Auf dem linksseitigen Flurstück 110 befindet sich eine Einleitstelle, die teilweise für Ausspülungen sorgt. Durch die Untere Wasserbehörde ist festzustellen, um welche Art Einleitung es sich handelt und inwieweit eine Energieumwandlung oder Böschungssicherung notwendig wird. Der Eigentümer ist ggf. entsprechend zu beauftragen.

Abbildung 16: unbekannte Einleitung

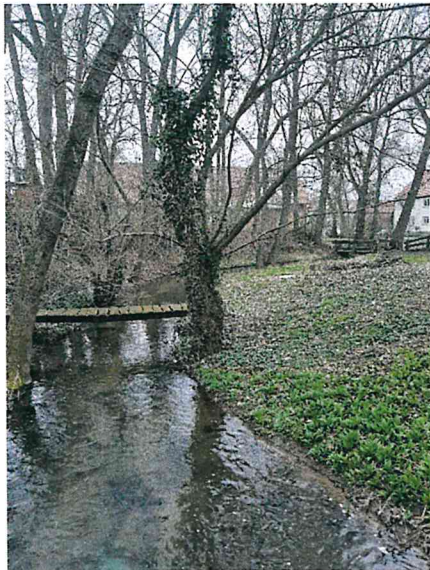
Zirka 5 m unterhalb der öffentlichen Fußgängerbrücke wurde auf dem Flurstück 77 ein privater Steg über die Gramme gebaut. Inwiefern eine Genehmigung vorliegt wird von Seiten der Unteren Wasserbehörde bezweifelt. Etwa 42 m unterhalb des privat errichteten Steges wurde analog privat zum selben Grundstück eine Überfahrt errichtet. Auch für diese ist der Unteren Wasserbehörde keine Genehmigung bekannt. Die Untere Wasserbehörde prüft das Genehmigungsverfahren, da insbesondere im Rahmen der Gewässer- und Verbandsschau festgestellt wurden ist, dass zum vermeintlichen befangenen Grundstück eine Zufahrt mit Tor existiert. Das Ergebnis ist dem GUV durch die Untere Wasserbehörde mitzuteilen.

Abbildung 17: Privater Steg

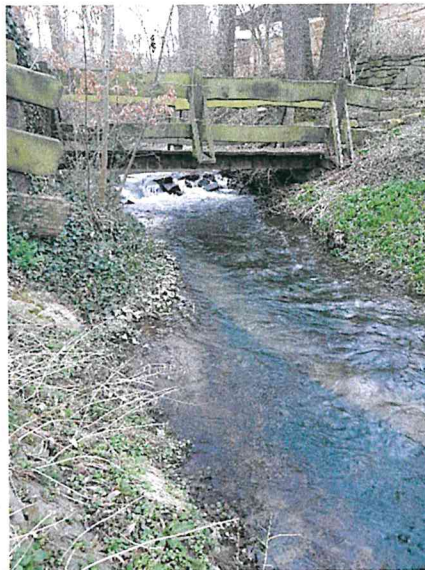
Abbildung 18: Private Überfahrt mit Steindamm im Oberlauf

Oberhalb der privaten Überfahrt befindet sich ein geschütteter Steindamm in der Gramme, der die Gramme aufstaut und die Durchgängigkeit des Gewässers verhindert. Der Verursacher ist durch die Untere Wasserbehörde zu ermitteln und zur dauerhaften Beseitigung aufzufordern. Herr Krämer teilt mit, dass auf dem vermeintlich gefangenen Grundstück Tiere gehalten werden, die den Aufstau durchaus nutzen. Der Aufstau des Gewässers erschwert allerdings die Unterhaltung durch z.B. unnötige Sedimentablagerungen im Oberstrom. Der Verursacher ist dementsprechend darüber aufzuklären. Eine Tiertränke kann hier Abhilfe schaffen.

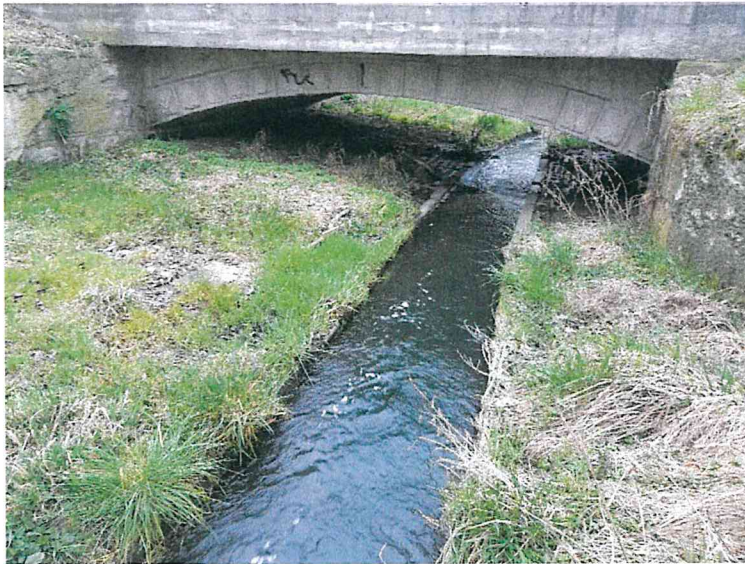
Direkt an das gefangene Grundstück verändert sich das Gewässerprofil in der gesamten Ortslage. Das Gewässerprofil ist überwiegend mit Rasengittersteinen ausgebildet und in der Sohle wurde eine Niedrigwasserrinne angelegt. Im Oberlauf wird die Niedrigwasserrinne noch überströmt. Der Zustand ändert sich jedoch rasant, so dass nur noch ein Abfluss in der Niedrigwasserrinne wahrnehmbar ist. Die Sohle und Böschungen sind überwiegend mit Rasen bedeckt, ausgenommen ist lediglich die in der Sohle befindliche Betonrinne. Eine Beschattung durch Großgehölze oder eine gewässerbegleitende Gehölzstruktur existiert kaum bis gar nicht. Durch den Gewässerunterhaltungsverband werden 2x im Jahr Schwemmgutbeseitigungen durchgeführt. Einmalig findet eine Sohl- und Ufermahd in der Ortslage statt. Weitere Unterhaltungsmaßnahmen sind nicht erforderlich.

Abbildung 19: Abfluss nur in Niedrigwasserrinne

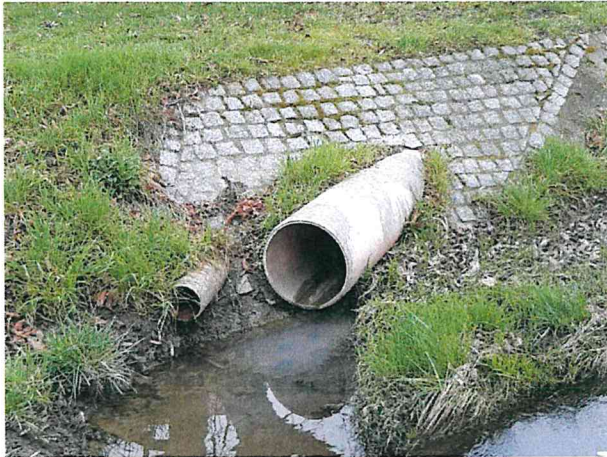
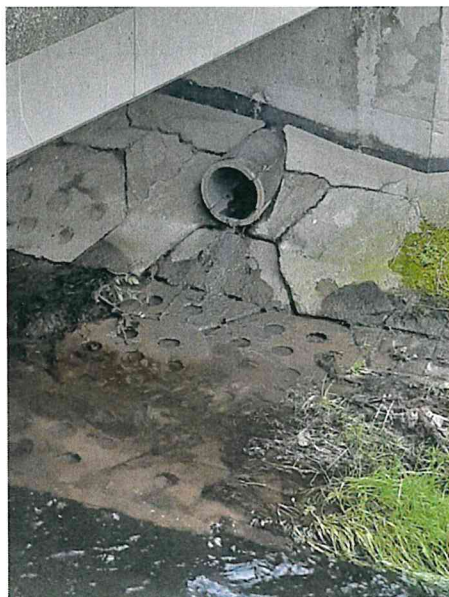
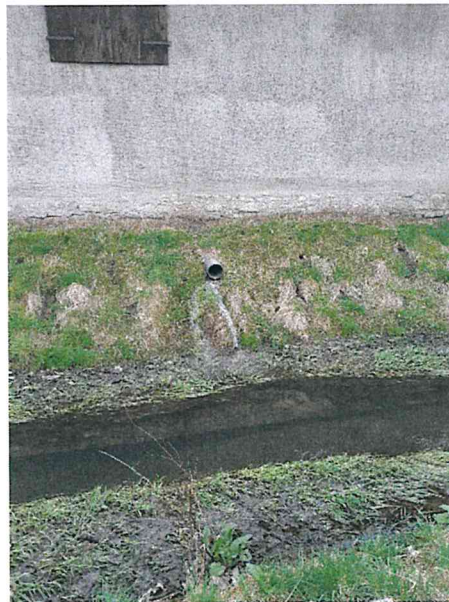
Das ausgebaute Gewässerprofil setzt sich auch im gesamten dritten Abschnitt auf einer Länge von 500 m fort. Im Rahmen der Gewässer- und Verbandsschau ist ein oberirdischer Abfluss lediglich in der Niedrigwasserrinne zu erkennen. Auf der gesamten Strecke konnten 6 Schmutzwassereinleitungen (grauer Schleier) festgestellt werden.

Abbildung 20: Einleitung Abwasser

Abbildung 21: Einleitung Abwasser

Abbildung 22: Einleitung Abwasser

Herr Krämer und Herr Stetter teilen mit, dass Niederzimmern noch nicht vollständig erschlossen sei. Niederzimmern gehört zum Zweckverband JenaWasser. Die Untere Wasserbehörde hält hausintern Rücksprache zur Abwassererschließung von Niederzimmern, damit ausgeschlossen werden kann, dass ggf. bereits erschlossene Anlieger immer noch Klärgrubenüberläufe nicht ordnungsgemäß zurückgebaut haben. Ggf. sind einzelne Anlieger, sofern sie in den vergangenen Jahren erschlossen wurden, mit dem Rückbau der Klärgrubenüberläufe zu beauftragen. Der Abwasserbeseitigungspflichtige sollte darüber hinaus, die Häufigkeit der Abwasserabfuhrungen überprüfen und sich mit den Eigentümern dementsprechend in Verbindung setzen.

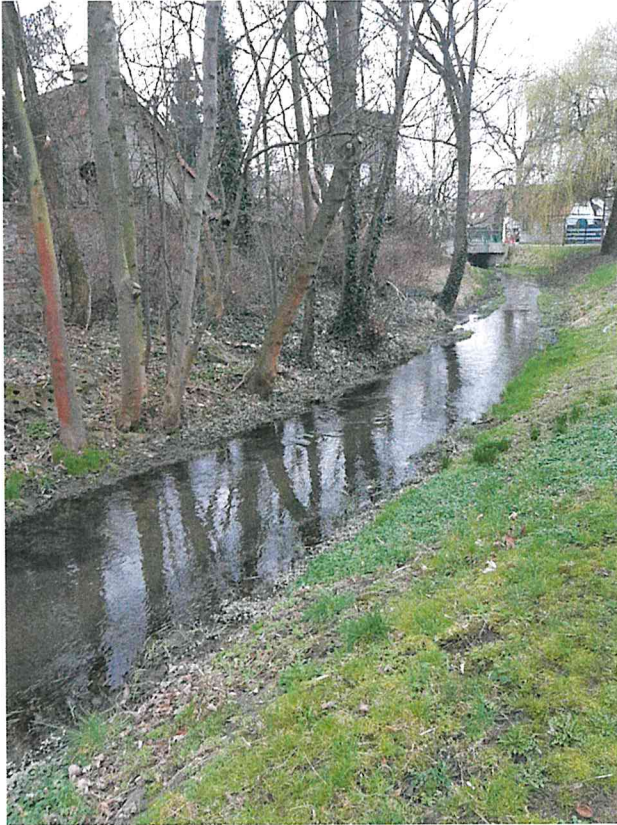
Das sich anschließende Gewässerprofil ist für den vorhandenen Abfluss ausreichend. Leichte Ablagerungen sind in den Randbereichen ersichtliche. Bei niedriger Wasserführung sollte dieser Bereich neu begangen werden, um den Abfluss besser einordnen zu können.

Abbildung 23: ausreichendes Gewässerprofil

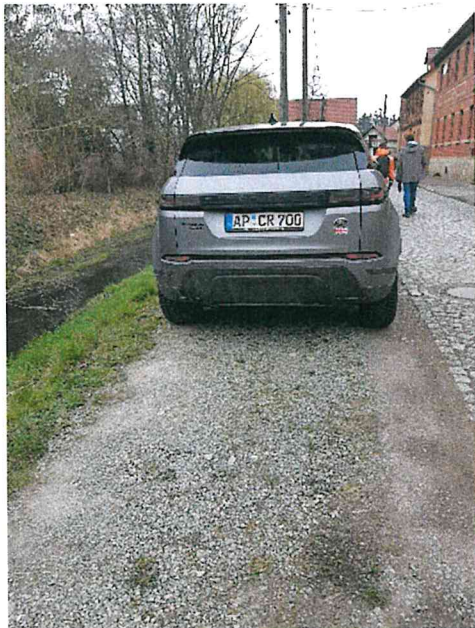
Parallel der Straße „Auf dem Sand“ wird der Gewässerrandstreifen als Parkraum genutzt, obwohl die Anlieger Grundstückszufahrten besitzen. Der Gewässerunterhaltungsverband regt an, dass der Gewässerrandstreifen durch die Gemeinde Grammetal mittels großer Steinsätze geschützt werden sollte.

Abbildung 24: Missbrauch Gewässerrandstreifen als Parkflächen

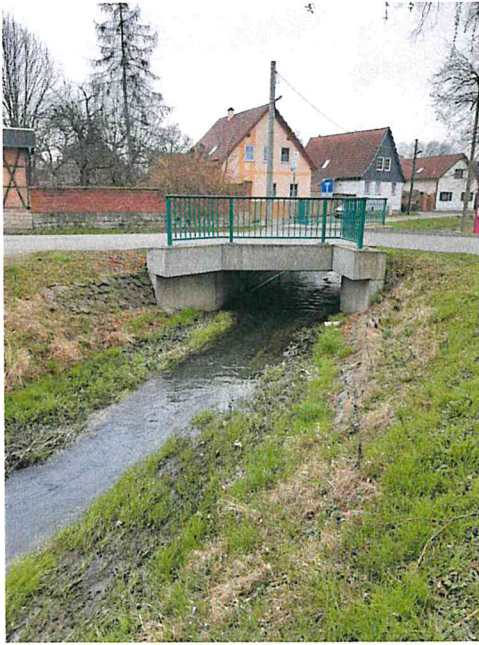
Der Abschnitt beginnt mit einer neu errichteten Brücke, die in den Gesprächen mit der Gemeinde oftmals als Zwangspunkt für Hochwasserereignisse benannt wird. Der Brückenquerschnitt fällt gegenüber den anderen Brücken in der Ortslage augenscheinlich kleiner aus. Ausuferungen sind bisher jedoch nicht zu verzeichnen, es wird aber immer wieder bei Niederschlagsereignissen brenzlich.

Abbildung 26: Brücke Auf dem Sande

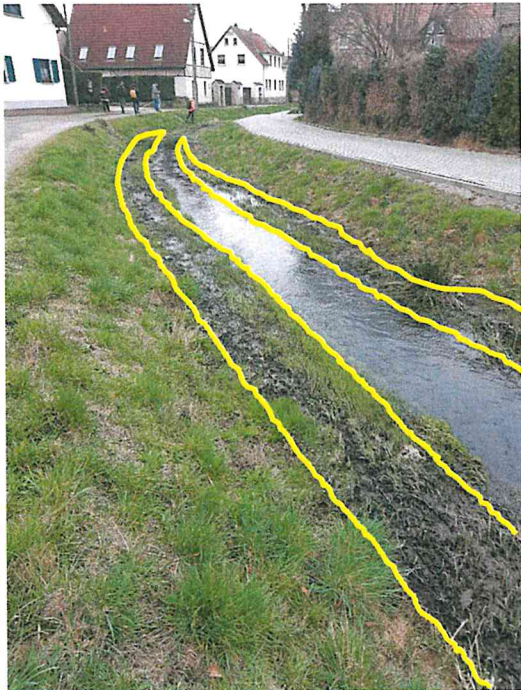
Abbildung 27: Grundräumung Schlammablagerungen

Von der Straßenbrücke „Auf dem Sande“ bis auf Höhe des Flurstücks 307/1 ist auf einer Länge von zirka 150 m eine Grundräumung durch den Gewässerunterhaltungsverband Gera/Gramme durchzuführen. Das Maßnahmenerfordernis wird in den Basisplan von PROGEMIS aufgenommen. Eine Umsetzung wird voraussichtlich im Rahmen des GUP 2025 stattfinden.

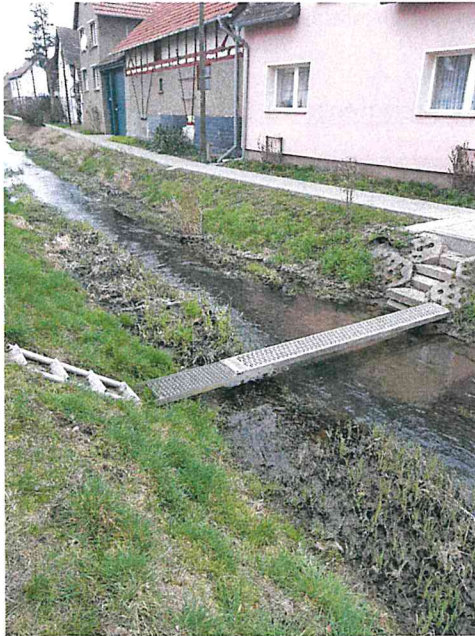
Zirka 65 m unterhalb der Straßenbrücke „Auf dem Sande“ wurde ein kleiner Fußgängersteg zwischen den Flurstücken 316/1 und 303/4 über die Gramme errichtet. Der Steg führt zur Abflussbehinderung der Gramme bei erhöhter Wasserführung. Das linksseitige Sohlprofil wurde augenscheinlich kurz vor der Gewässer- und Verbandsschau erst überströmt. Unter dem Steg ist ein minimales Abflussprofil nur noch vorhanden. Der Verursacher ist festzustellen und zum Rückbau durch die Untere Wasserbehörde festzustellen.

Abbildung 28: abflussbehindernder Steg

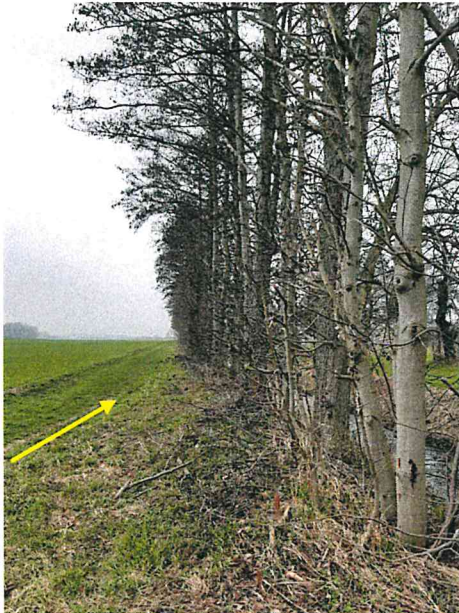
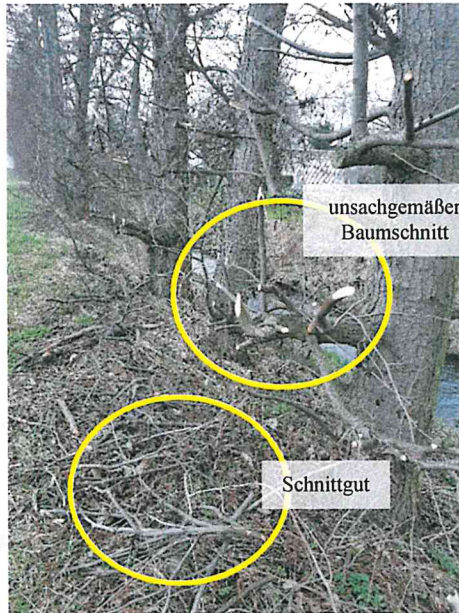
Zu Beginn des 5. Abschnittes sind beidseitig der Gramme ausreichende Gewässerrandstreifen wahrzunehmen. Auf einer Länge von zirka 170 m wurden die linksseitigen gewässerbegleiteten Gehölze unsachgemäß geschnitten. Herr Krämer vom Bauhof Grammetal erklärt, dass durch die Gemeinde keine Schnittmaßnahmen stattgefunden haben. Dementsprechend ist der Verursacher durch die Untere Wasserbehörde festzustellen und aufzufordern, dass im Böschungsbereich vorhandene Schnittgut ordnungsgemäß einer Verwertung zuzuführen.

Abbildung 30: vorh. Gewässerrandstreifen Abbildung 31: unsachgemäßer Baumschnitt

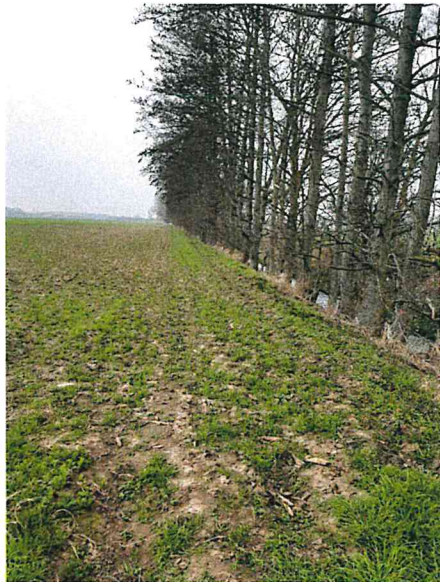
Vom Flurstück 500 bis ca. Flurstück 509/1 existiert offensichtlich linksseitig kein Gewässerrandstreifen mehr. Gewässerunterhaltungsmaßnahmen können somit nicht ganzjährig durch den Unterhaltungsverband durchgeführt werden.

Abbildung 32: kein Gewässerrandstreifen

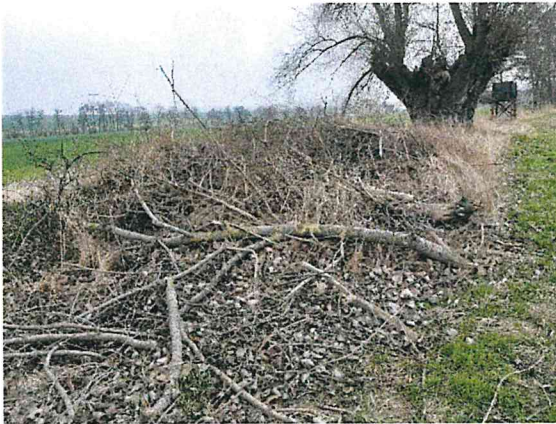
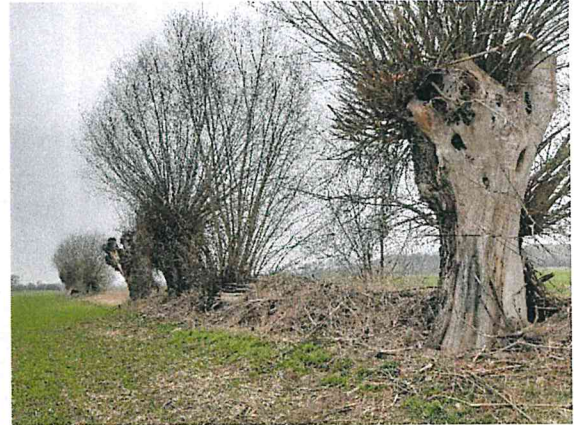
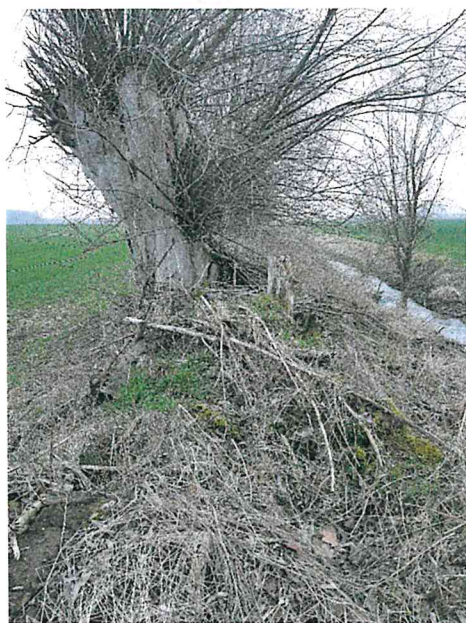
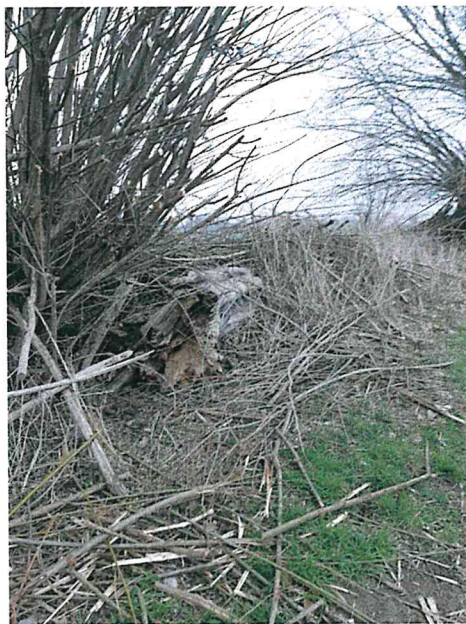
Ab dem Flurstück 510 wurden linksseitig extreme Totholz- und Schnittgutablagerungen im oberen Böschungs- und Uferrandbereich festgestellt. Die größeren Gehölzteile können vor Ort gelagert werden. Für das kleinere Schnittgut ist der Verursacher festzustellen und zur Beseitigung durch die Untere Wasserbehörde aufzufordern.

Abbildung 33: Totholzablagerung

Abbildung 34: Schnittgutablagerung

Abbildung 35: Schnittgutablagerung

Abbildung 36: Schnittgutablagerung
