## Niederschrift über die Verbandsschau des Angergrabens & Jordans am 16.03.2022

Gemäß Beschluss des Vorstandes 2-07/2022 vom 24.03.2022 wird die Verbandsschau des GUV Gera/Gramme an den Gewässern Angergraben und Jordan am 16.03.2022 durchgeführt.

Angergraben von westlich der Ortslage Großfahner bis Mündung in die Talsperre Dachwig

Jordan vom Durchlass Landwirtschaftsweg u.h. der Talsperre Dachwig bis Gemarkungsgrenze Dachwig

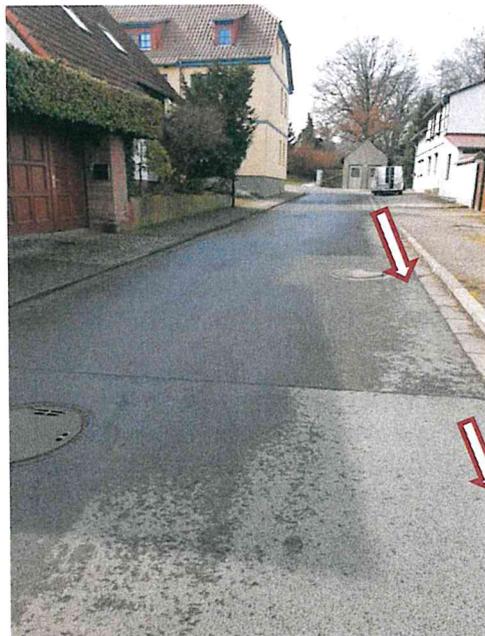
**Abbildung 15:** Blick von der Hauptstraße in die Lange Gasse

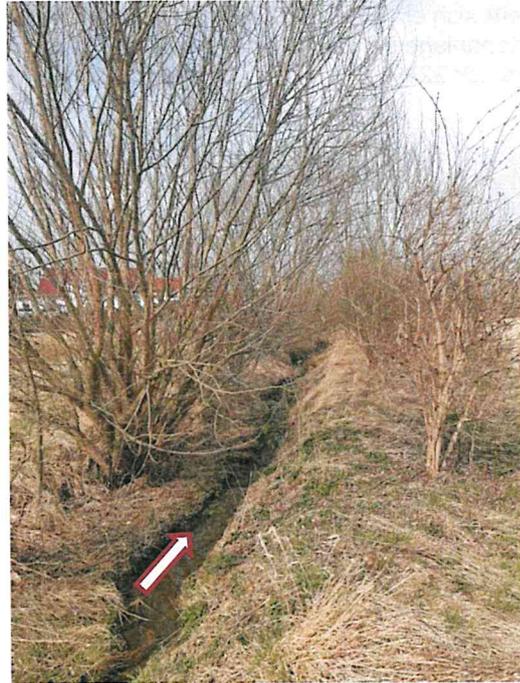
**Abbildung 21: Blick in Fließrichtung**

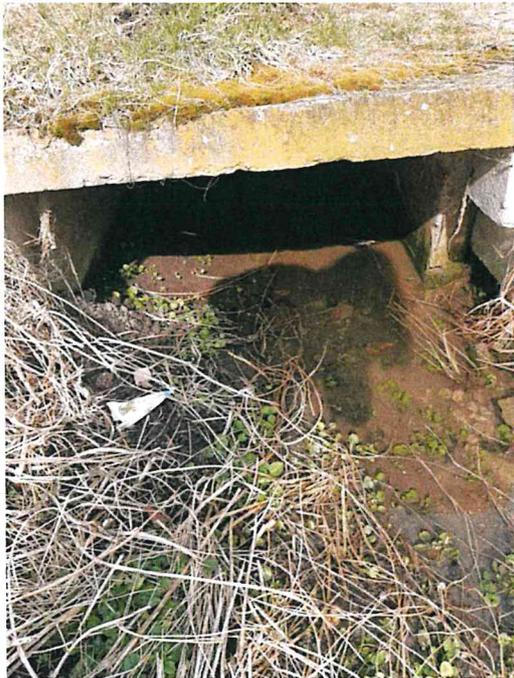
Auf Höhe der Sundhausstraße zweigt der Graben in einer 90° Rechtskurve ab und läuft parallel auf zirka 40m entlang des Weges bevor er den anschließenden Rechteckdurchlass linksseitig passiert.

**Abbildung 22: Rechteckdurchlass**

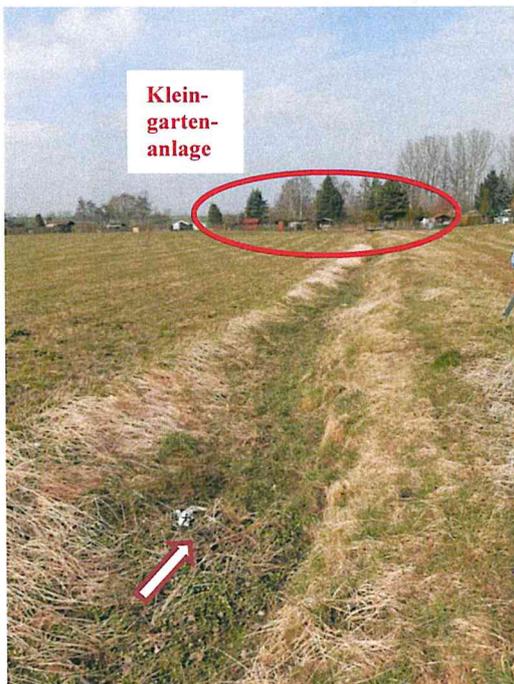
Es schließt sich ein offenes Grabenprofil ohne Gehölz- und Strauchwuchs bis zur Brücke vor der Kleingartenanlage an. Ein eigenes Gewässergrundstück besitzt der Angergraben in diesem Bereich nicht. Das Flurstück 222/4, Flur 10, Gemarkung Großfahner gehört der Gemeinde Großfahner.

Abbildung 23: offenes Grabenprofil

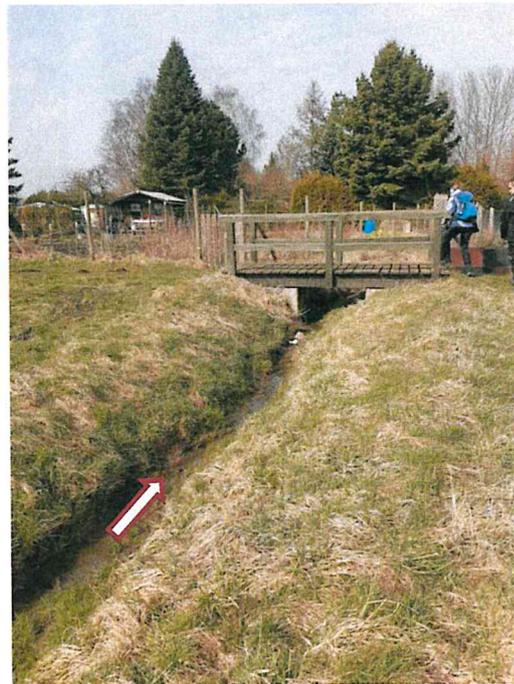
Abbildung 24: Brücke vor Kleingartenanlage

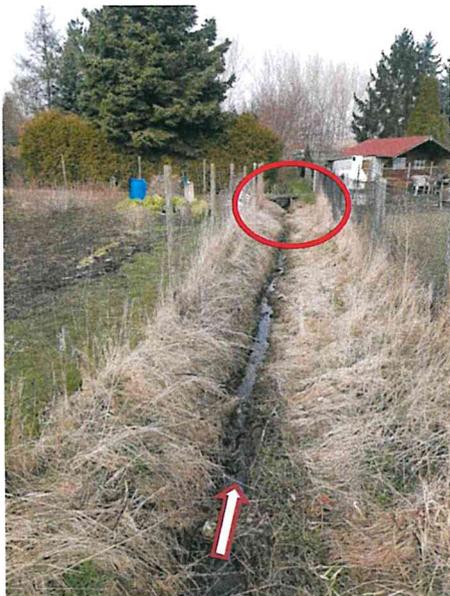
Auf den anschließenden 20 m ist die rechtsseitige Uferböschung mit Pflöcken und Ingenieurbioogie gesichert worden. Eine Unterhaltung des Abschnitts ist derzeit nicht notwendig (Abbildung 25 & 28).

Abbildung 25: Steg

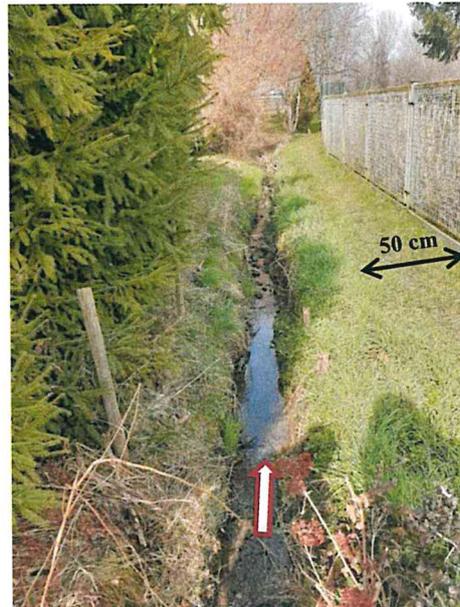
Ab der Brücke zur Kleingartenanlage ist die Zugänglichkeit eingegrenzt. Mit größerer Technik kommt man nicht ans Gewässer um Unterhaltungsmaßnahmen durchführen zu können. Lediglich auf der rechten Böschungsoberkante befindet sich ein ca. 50 cm breiter Trampelpfad, der zu Fuß begangen werden kann. Am nördlichen Ende der Kleingartenanlage mündet linksseitig die wasserführende Eschenberger Trift in den Angergraben (Abbildung 27).

Abbildung 26: parallel der Kleingartenanlage
