4.4 Jordan von unterhalb der Talsperre Dachwig bis zur Bahnhofsstraße

#### 4.5 Jordan von der Bahnhofstraße bis zur Einmündung des Korngrabens

## Teilnehmerliste Gewässerschau

Angergraben/Jordan

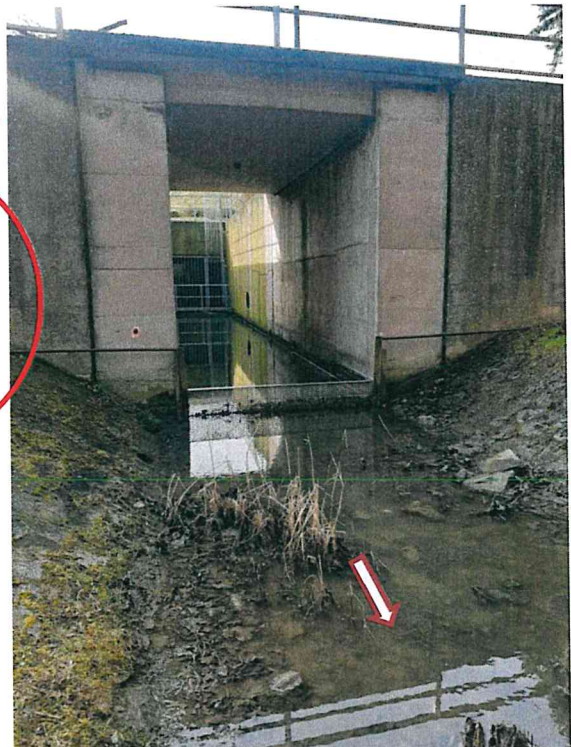
Abbildung 39: Grundablass, Durchlass

Auf dem Durchlass sowie unterhalb des Durchlasses wurde Schnittgut in der linksseitigen Böschung abgelagert. Der Verursacher ist durch die Untere Wasserbehörde festzustellen und bzgl. einer Beräumung des Schnittgutes zu beauftragen.

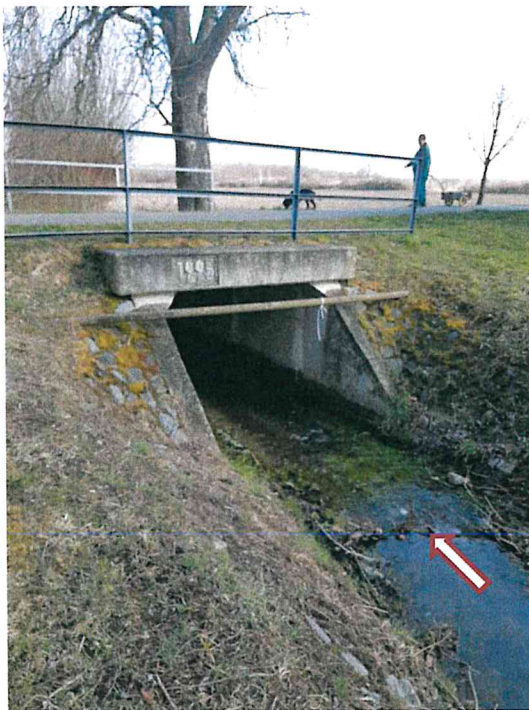
Abbildung 56: Radwegebrücke

Unterhalb der Radwegebrücke (in Verlängerung des Witterdaer Wegs) befindet sich ein Sohlspung. Die Pflasterung wurde breitflächig unterspült. Das ausgebrochene Pflaster ist vermutlich mit der Neuerrichtung der Brücke 1998 hergestellt wurden, die Untere Wasserbehörde überprüft insofern die damaligen

Genehmigungsunterlagen. Weiterhin teilt die Untere Wasserbehörde die Zuständigkeit zur Instandsetzung den jeweils Betroffenen mit.

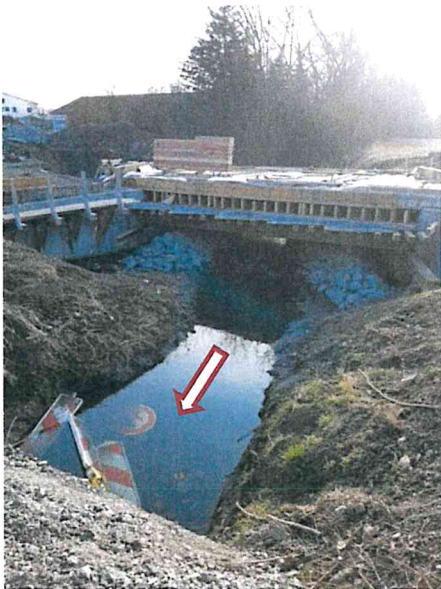
Abbildung 65: Brückenneubau "Am Niedertor"

Nach etwa 120 m mündet linksseitig der aus Döllstädt kommende Korngraben in einem offenen Gewässerprofil in den Jordan ein.  
 Auf Höhe der Straße "Am Niedertor" wird gerade die Wegebrücke instandgesetzt. Im Zuge der Ausführung wurden Verrohrungen für die bauzeitliche Umfahrung in den Jordan eingebracht. Teilweise liegen die Baustellenbegrenzungen und -schilder im Gewässer. Die Untere Wasserbehörde setzt sich kurzfristig mit der Baufirma in Verbindung, um den Zustand beseitigen zu lassen.

Die Verrohrungen sind tagtäglich von der Baufirma freizuhalten.

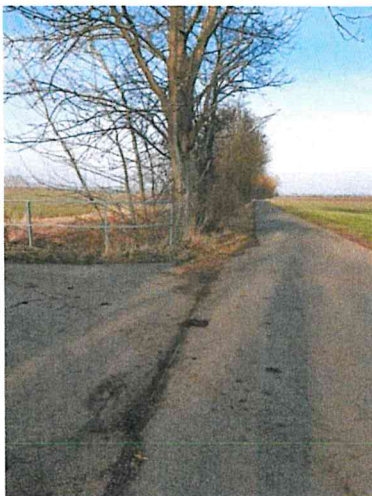
Abbildung 67: asphaltierter Weg Richtung Andisleben und Gebesee

Auf den sich anschließenden 1,5 km bis zur Gemarkungsgrenze nach Andisleben und Gebesee ist der Gewässerlauf des Jordans natürlich geprägt. Begleitet wird der Jordan überwiegend rechtsseitig von einem Gehölzsaum. Für notwendige Unterhaltungsmaßnahmen gibt es rechtsseitig einen asphaltierten und gewässerbegleitenden Weg. Maßnahmen sind nicht durch den GUV durchzuführen.
