Niederschrift über die Verbandsschau des Bachmannsgrabens in Erfurt-Marbach am 06.04.2022

Gemäß Beschluss des Vorstandes 2-07/2022 vom 24.03.2022 wird die Verbandsschau des GUV Gera/Gramme am Bachmannsgraben in Erfurt- Marbach am 06.04.2022 durchgeführt.

Bachmannsgraben vom Beginn der Marbacher Höhe bis zur Einmündung in den Marbach im Birnbaumweg

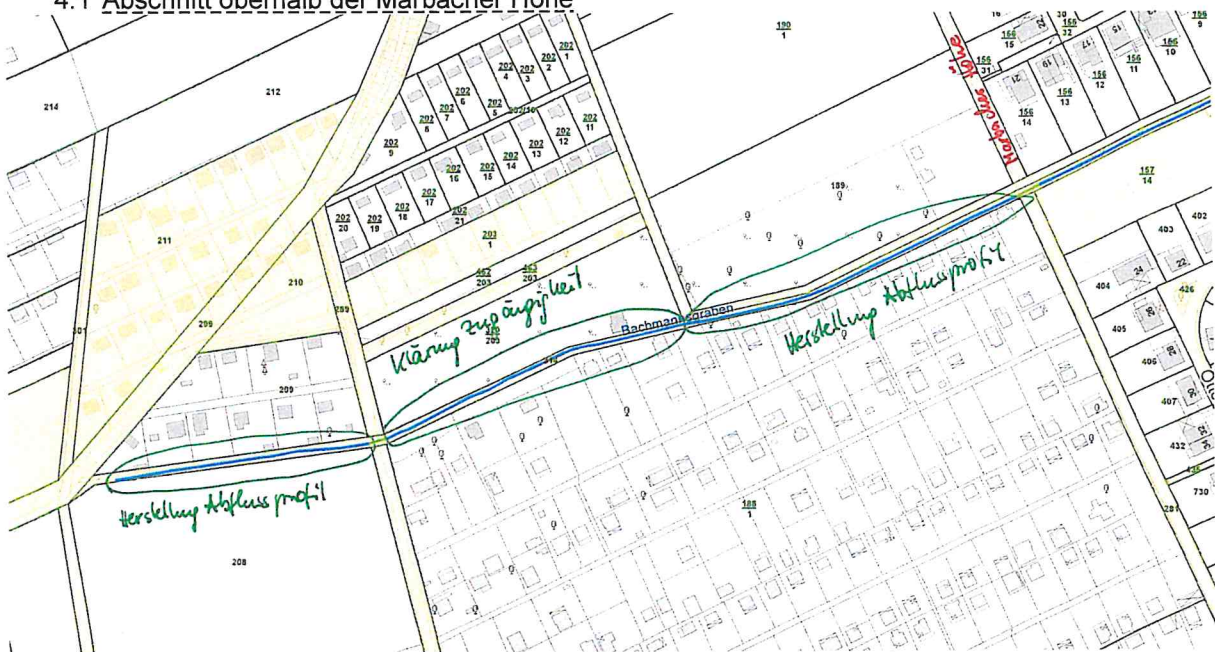
4. Festlegungen/ Veranlassungen
 4.1 Abschnitt oberhalb der Marbacher Höhe

Im oberen Bereich des Bachmannsgrabens muss das Abflussprofil wieder hergestellt werden. Diese Arbeiten sind als Maßnahmen (Freischnitt und Beräumung der Sohle) in den Basisplan von PROGEMIS eingetragen und werden voraussichtlich in den Gewässerunterhaltungsplan 2023 übernommen.

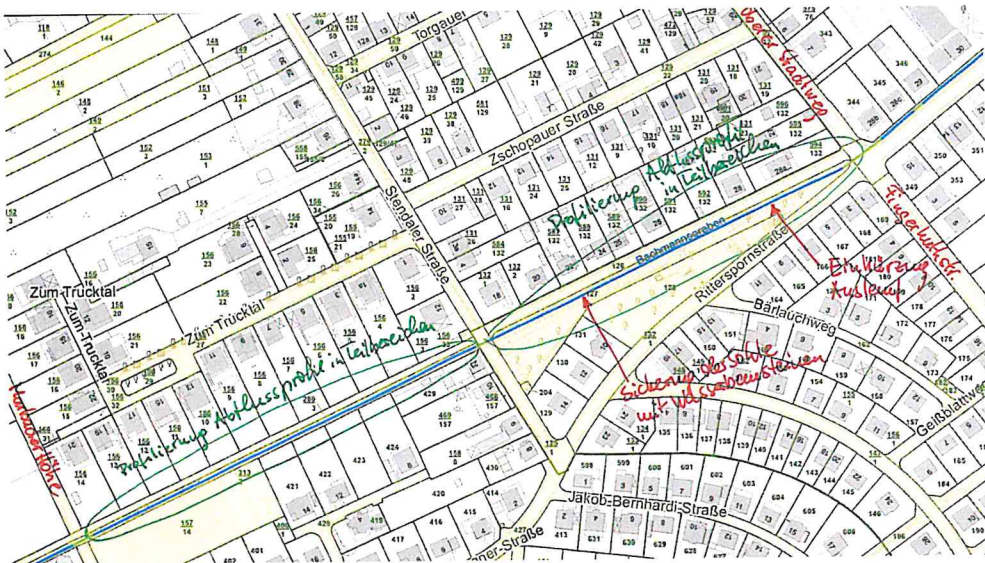
4.2 Abschnitt von der Marbacher Höhe bis zum Oberen Stadtweg/Fingerhuthstraße

Auf der gesamten Länge dieses Abschnitts (ca. 464 m) ist eine Profilierung des Gewässers erforderlich. Diese Arbeiten werden als Maßnahme in den Basisplan von PROGEMIS eingetragen und voraussichtlich in den Gewässerunterhaltungsplan 2023 übernommen.
 Durch Anwohner und die Mitglieder des Ortsteilrates wurde bemängelt, dass zwischen der Marbacher Höhe und der Stendaler Str. bei Regenwetter das Wasser auf der Straße fließt und aufgrund des hohen Banketts nicht in den Graben gelangen kann. Hier muss durch das Tiefbau- und Verkehrsamt das Bankett geräumt werden.

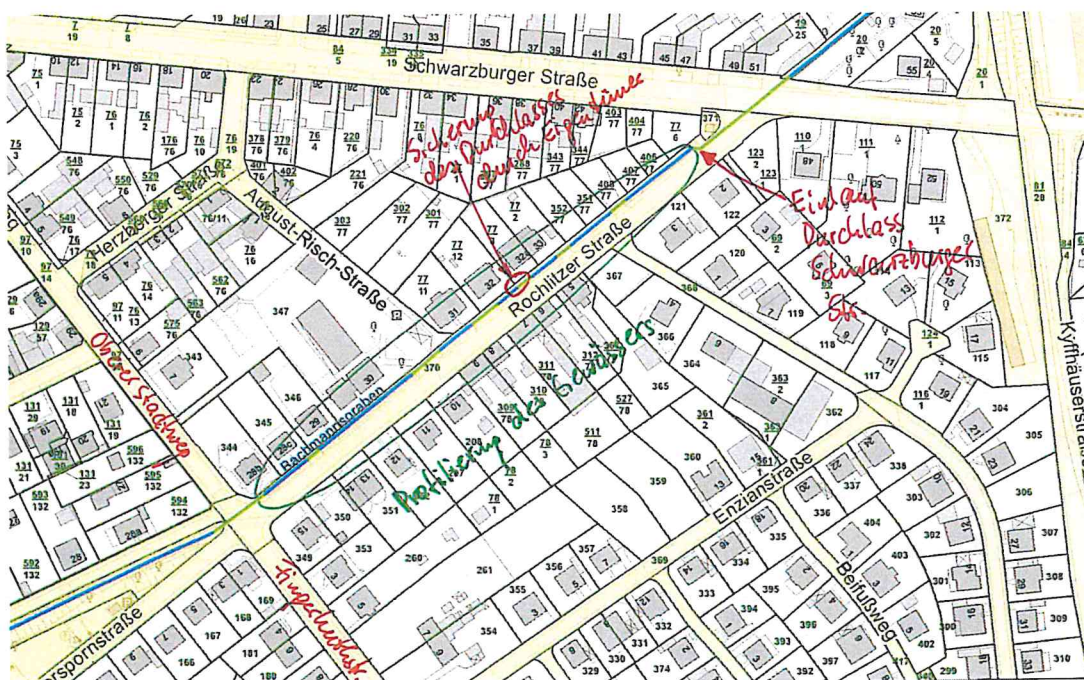
4.3 Abschnitt vom Oberen Stadtweg/Fingerhuthstraße bis zur Schwarzburger Str.

Auf der gesamten Länge dieses Abschnitts (ca. 241 m) ist eine Profilierung des Gewässers erforderlich. Diese Arbeiten werden als Maßnahme in den Basisplan von PROGEMIS eingetragen und voraussichtlich in den Gewässerunterhaltungsplan 2023 übernommen.

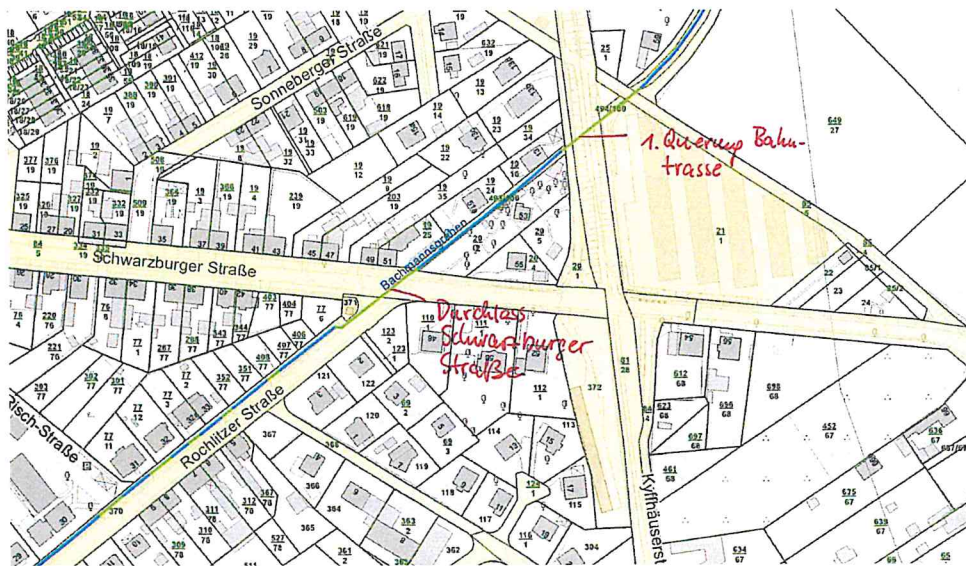
4.4 Abschnitt von der Schwarzburger Str. bis zur 1. Querung des ehemaligen Bahndamm

In diesem Abschnitt sind keine Unterhaltungsarbeiten durch den GU erforderlich.

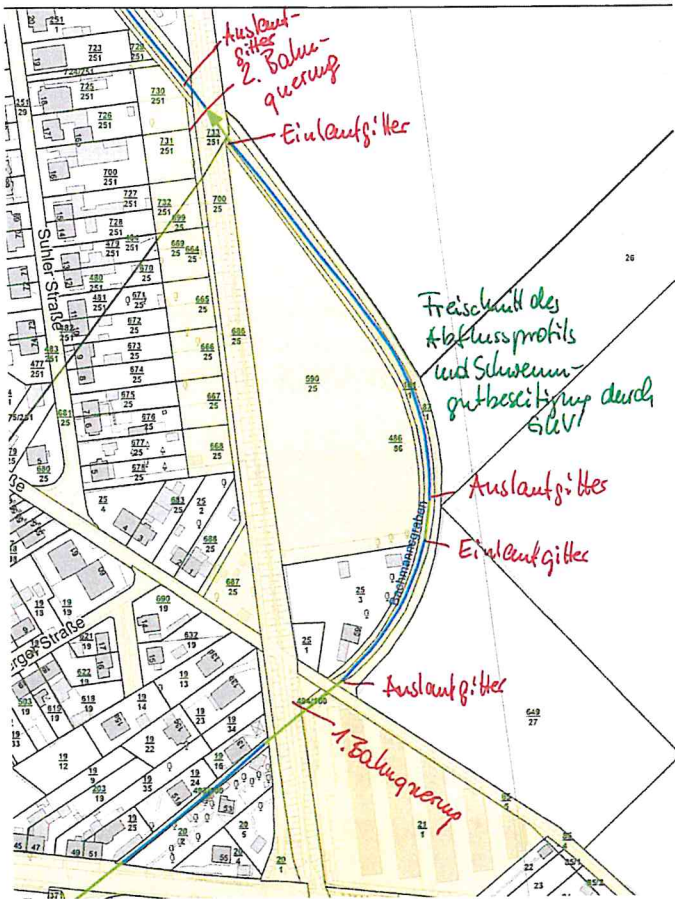
4.5 Abschnitt von der 1. Querung des ehemaligen Bahndamm bis zur 2. Querung des ehemaligen Bahndamms

An den Bahnquerungen und an dem Wegedurchlass befinden sich Ein- und Auslaufgitter, die teilweise offen standen. Die Untere Wasserbehörde muss mit den zuständigen Ämtern der Stadt Erfurt klären, ob diese Rechen noch erforderlich sind. Die Reinigung obliegt den jeweiligen zuständigen Ämtern und nicht dem GUV Gera/Gramme.

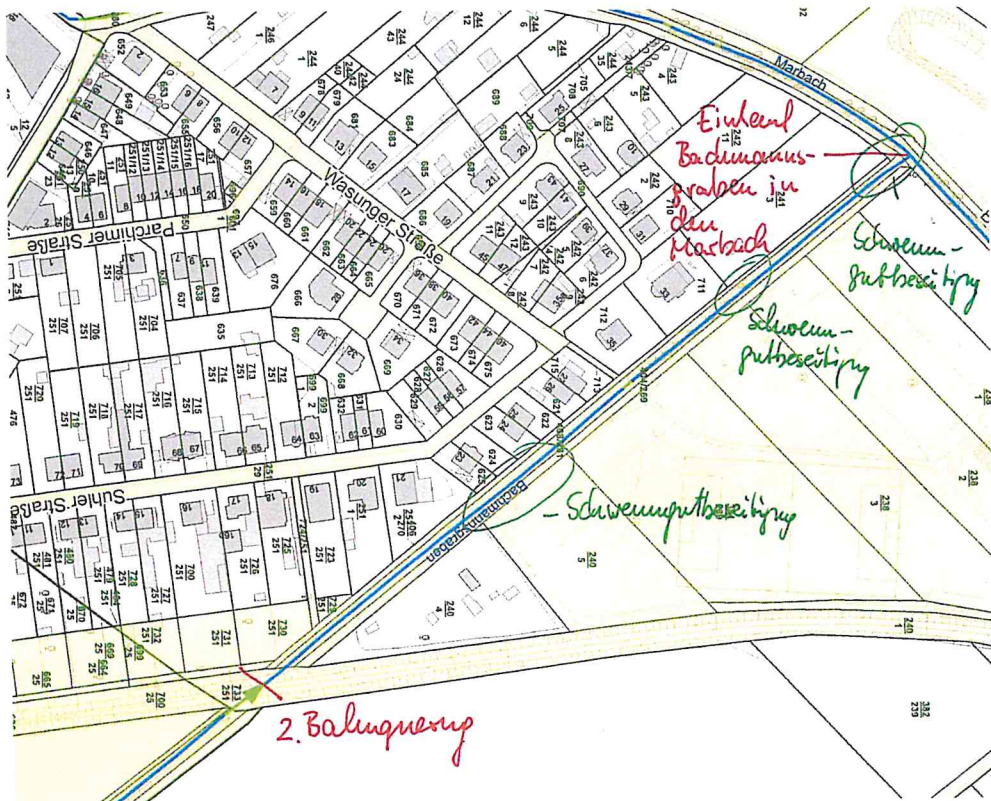
4.6 Abschnitt von der 2. Querung des ehemaligen Bahndamms bis zur Einmündung in den Marbach

Der Bachmannsgraben wurde auf der gesamten Länge (ca. 350 m) im Rahmen des GUP 2021 freigeschnitten und das Abflussprofil wurde grundgeräumt. Als ad-hoc-Maßnahme muss hier noch kurzfristig die Rasenansaat erfolgen.
