## Niederschrift über die Verbandsschau des Korngraben am 17.03.2022

Korngraben von der Brücke B176 in Döllstädt bis Zufluss in den Jordan im Bereich Dachwig.

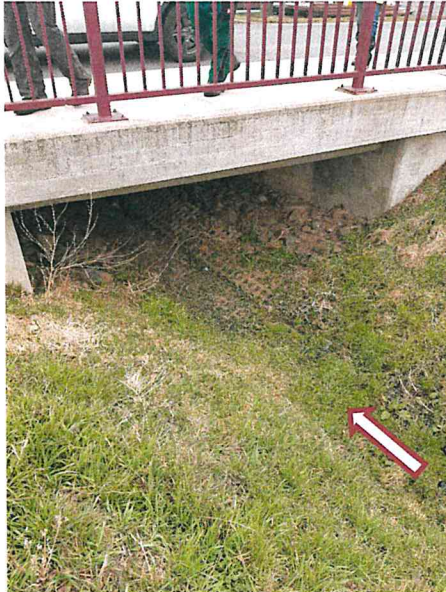
Abbildung 8: Brücke Herbslebener Straße

Zwischen der Brücke Herbslebener Straße und der nicht mehr befahrbaren Brücke 50 m im Unterstrom sind durch den Gewässerunterhaltungsverband Eschenauftriebe im Sohl- und Böschungsbereich zurückzuschneiden. Diese Maßnahme wird voraussichtlich im GUP 2023 berücksichtigt.

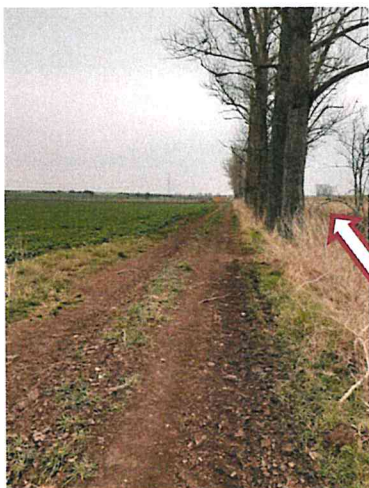
Abbildung 11: landwirtschaftl. Weg

80 m unterhalb des linksseitigen Zulaufs des Vorfluters 3 ist ein starkes Baumsterben zu verzeichnen. Ein einzelner Baum ist vermutlich durch Sturm gefallen und zwischen den Gehölzen und dem sich unmittelbar anschließenden landwirtschaftlichen Weg gelagert. Einzelnes herausgebrochenes Totholz liegt im Gewässer, bildet ein Abflusshindernis und wird entsprechend im Rahmen einer Ad-hoc-Maßnahme durch den Gewässerunterhaltungsverband kurzfristig beraumt.

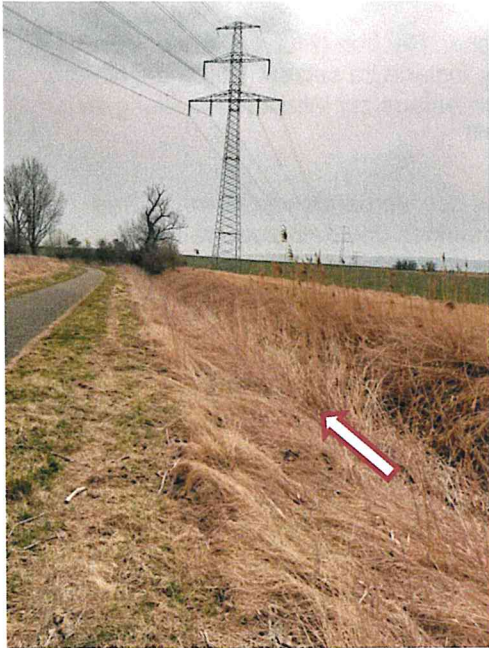
Abbildung 15: Blick nach Unterstrom

Unmittelbar unterhalb der Stromtrasse haben sich flächig Sträucher im Bereich der Gewässersohle ausgebreitet. Das Abflussprofil muss auf einer Länge von etwa 95 m wieder hergestellt werden. Diese Arbeiten sind als Maßnahmen (Freischnitt der Gewässersohle) in den Basisplan von PROGEMIS eingetragen und werden voraussichtlich in den Gewässerunterhaltungsplan 2023 übernommen.

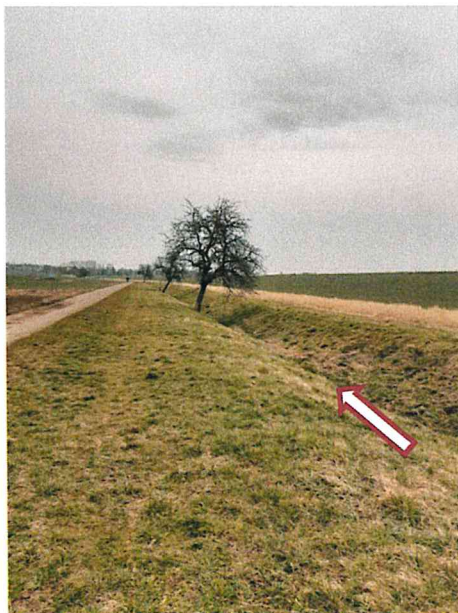
Abbildung 17: Blick in Fließrichtung entlang des Radweges

Im weiteren Verlauf sind entlang des Korngrabens kaum Gehölze vorhanden. Eine Beschattung des Gewässers fehlt damit fast vollständig. Der Gewässerunterhaltungsverband stimmt einer einseitigen Bepflanzung des Gewässers z.B. im Zuge von Ausgleichsmaßnahmen zu. Eine beidseitige Bepflanzung erschwert die Unterhaltung und ist nicht zu empfehlen.

Im Vorfeld der Bepflanzungen sind konkrete Abstimmungen mit dem Gewässerunterhaltungsverband erforderlich.

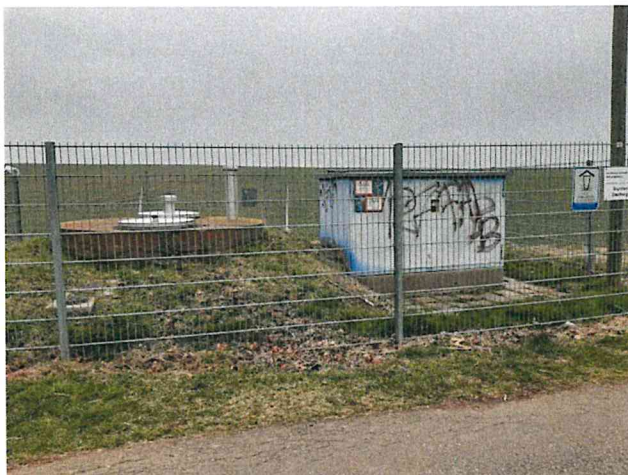
Abbildung 19: Brunnen vom Verbandswasserwerk Bad Langensalza

In der Flur 3 auf dem Flurstück 60/1 befindet sich ein Brunnen des Verbandswasserwerks Bad Langensalza. Im linksseitigen Böschungsbereich wurde ein defektes und halb zugewachsenes Auslaufrohr festgestellt. Dieses wurde durch den Gewässerunterhaltungsverband bei der Begehung provisorisch wieder freigelegt. Die Einleitstelle ist durch das Verbandswasserwerk Bad Langensalza wieder instand zu setzen.

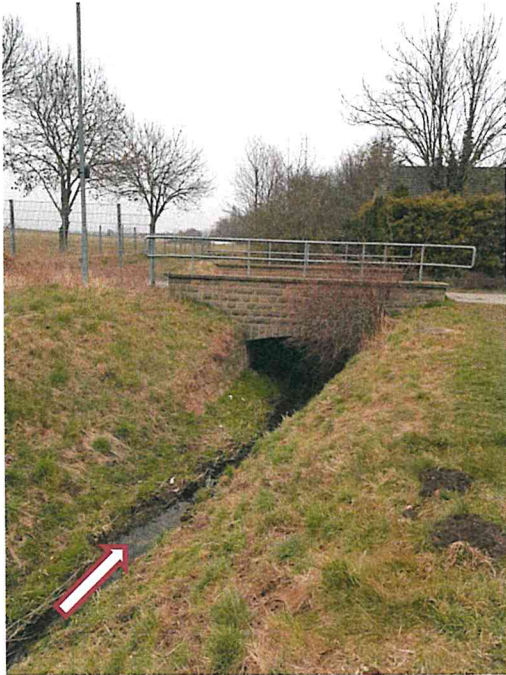
Abbildung 24: Straßenbrücke, Blick von Oberstrom

Auf Höhe der Kreuzung "An der Waage" und "Herbslebener Straße" wird im Unterstrom der Straßenbrücke rechtsseitig Abwasser eingeleitet. Der Verursacher ist durch die Untere Wasserbehörde festzustellen und zu beauftragen.
