Niederschrift über die Verbandsschau der Mahlgera in Elxleben am 04.04.2022

3. Geschauter Bereich

Mahlgera von der Gemeindegrenze Elxleben/Kühnhausen bis zur Gemeindegrenze Elxleben/Walschleben

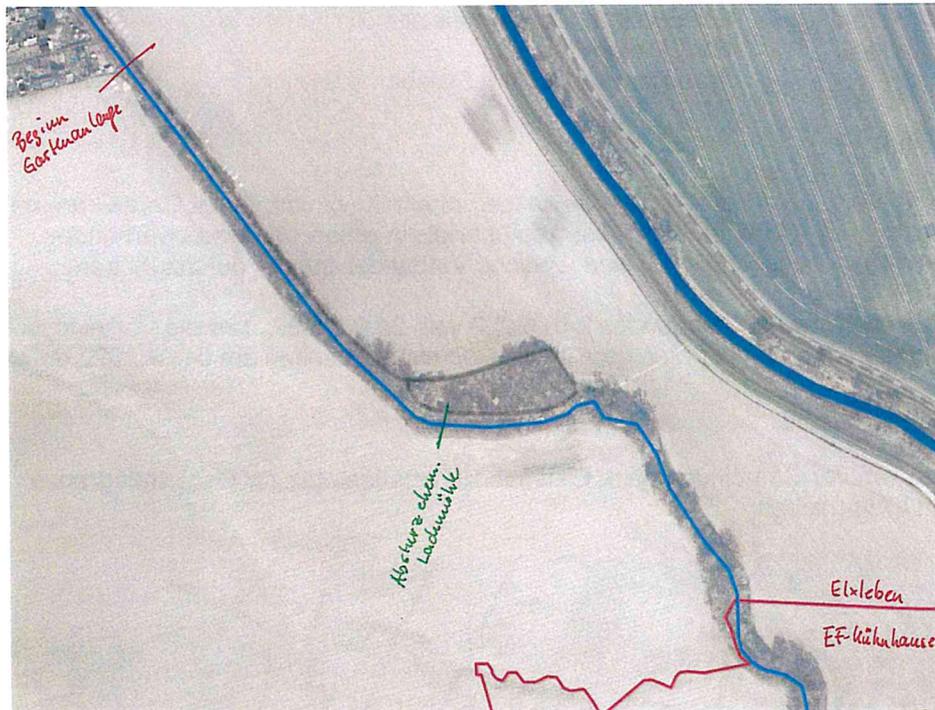
In diesem Abschnitt ist vereinzelt Schwemmgut im Gewässer anzutreffen, dies ist auf den teilweise schlechten Baumzustand der bachbegleitenden Gehölze zurückzuführen. Durch die Gemeinde Elxleben sind die Verkehrssicherheit der Gehölze und der Schnitt der Kopfweiden wieder auf Kopf zu veranlassen.

Foto 1-6: Schlechter Gehölzzustand

Die Beseitigung des Schwemmgutes durch den GUV Gera/Gramme ist im PROGEMIS als turnusmäßige zweimalige Maßnahme pro Jahr enthalten.

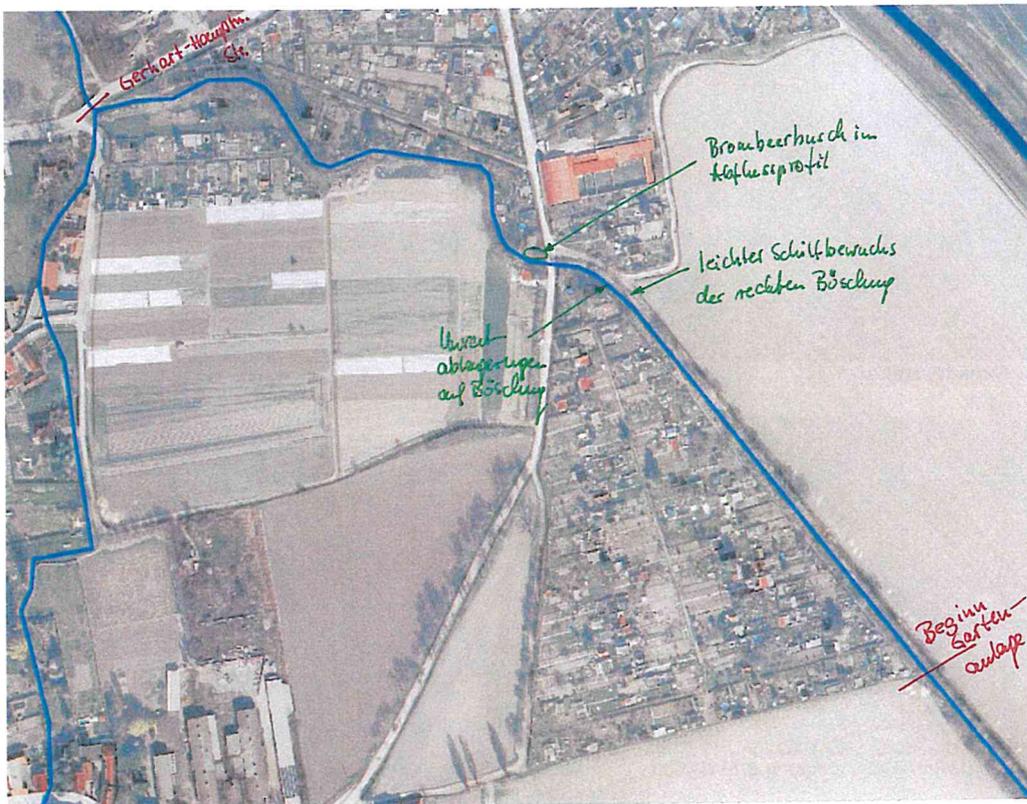
In diesem Abschnitt ist vereinzelt Schwemmgut im Gewässer anzutreffen, dies ist auf den teilweise schlechten Baumzustand der bachbegleitenden Gehölze zurückzuführen. Durch die Gemeinde Elxleben sind die Verkehrssicherheit der Gehölze und der Schnitt der Kopfweiden wieder auf Kopf zu veranlassen.

Foto 10-11 schlechter Baumzustand

Die Beseitigung des Schwemmgutes durch den GUV Gera/Gramme ist im PROGEMIS als turnusmäßige zweimalige Maßnahme pro Jahr enthalten.

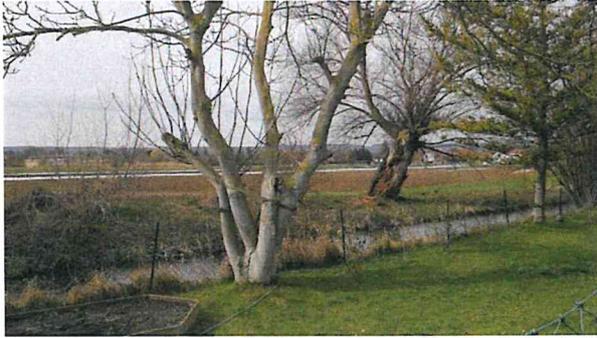
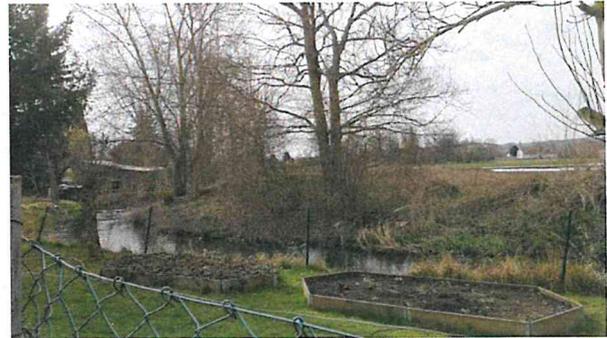
Von der Brücke Gartenweg bis an das Ende der Gartenanlage ca. 120 m vor der Brücke Gerhart-Hauptmann- Str. existiert keine Zuwegung parallel der Mahlgera. Rechtsseitig gehen die Gärten bis direkt an die Mahlgera heran, linksseitig sind landwirtschaftliche Flächen der Fa. Herschleb und Privatgrundstücke vorhanden.

Foto 17-18 rechtsseitige Gärten und linksseitige landwirtschaftliche Flächen

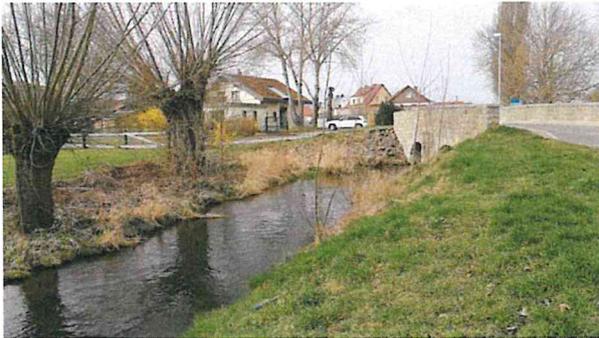
Foto 19 Brücke Gerhart- Hauptmann- Str.

Vor der Brücke Gerhart- Hauptmann- Str. mündet die Hunte- Gewässer II: Ordnung linksseitig in die Mahlgera.

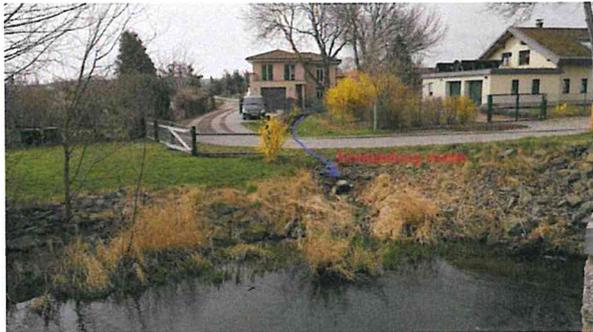
Foto 20 Einmündung der Hunte

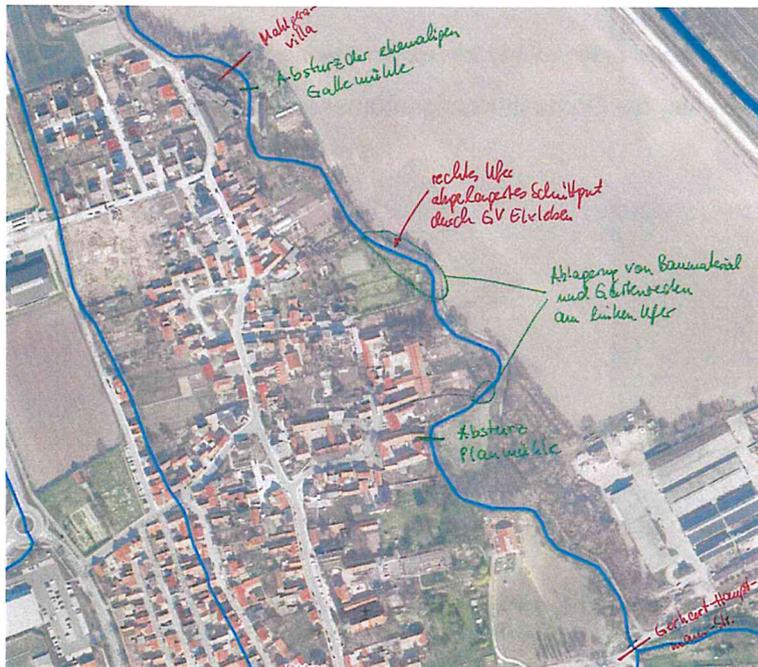
Auch in diesem Abschnitt ist vereinzelt Schwemmgut im Gewässer anzutreffen, dies ist auf den teilweise schlechten Baumzustand der bachbegleitenden Gehölze zurückzuführen. Durch die Gemeinde Elxleben sind die Verkehrssicherheit der Gehölze und der Schnitt der Kopfweiden wieder auf Kopf zu veranlassen. Das abgelagerte Schnittgut aus dem Uferbereich ist zu berräumen. Die Beseitigung des Schwemmgutes durch den GUV Gera/Gramme ist im PROGEMIS als turnusmäßige zweimalige Maßnahme pro Jahr enthalten.

Foto 21 schlechter Zustand der Gehölze und abgelagertes Schnittgut durch die GV Elxleben

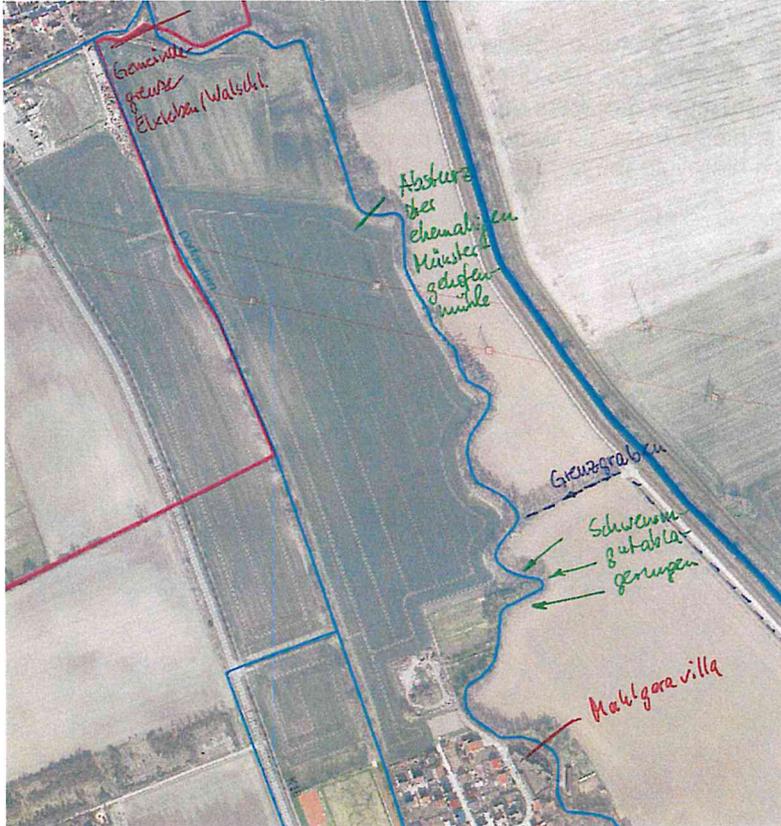
Auch in diesem Abschnitt ist vereinzelt Schwemmgut im Gewässer anzutreffen, dies ist auf den teilweise schlechten Baumzustand der bachbegleitenden Gehölze zurückzuführen. Durch die Gemeinde Elxleben sind die Verkehrssicherheit der Gehölze und der Schnitt der Kopfweiden wieder auf Kopf zu veranlassen.

Bei der Beräumung des Schwemmgutes im Frühjahr 2022 wurden mehrere größere Schwemmgutversetzungen (Äste und größere Baumteile) durch den GUV aus dem Abflussprofil beseitigt und im Gewässerrandstreifen zwischengelagert, da eine Befahrung des Feldes zur ordnungsgemäßen Beseitigung erst nach der Aberntung möglich ist.

Foto 26-27 schlechter Gehölzzustand

Die Beseitigung des Schwemmgutes durch den GUV Gera/Gramme ist im PROGEMIS als turnusmäßige zweimalige Maßnahme pro Jahr enthalten.
