Niederschrift über die Verbandsschau des Grenzgrabens Döllstädt und Großfahner am 18.04.2023

3. Geschauter Bereich

Grenzgraben vom Beginn südwestlich von Döllstädt bis zur Einmündung in die Talsperre Dachwig

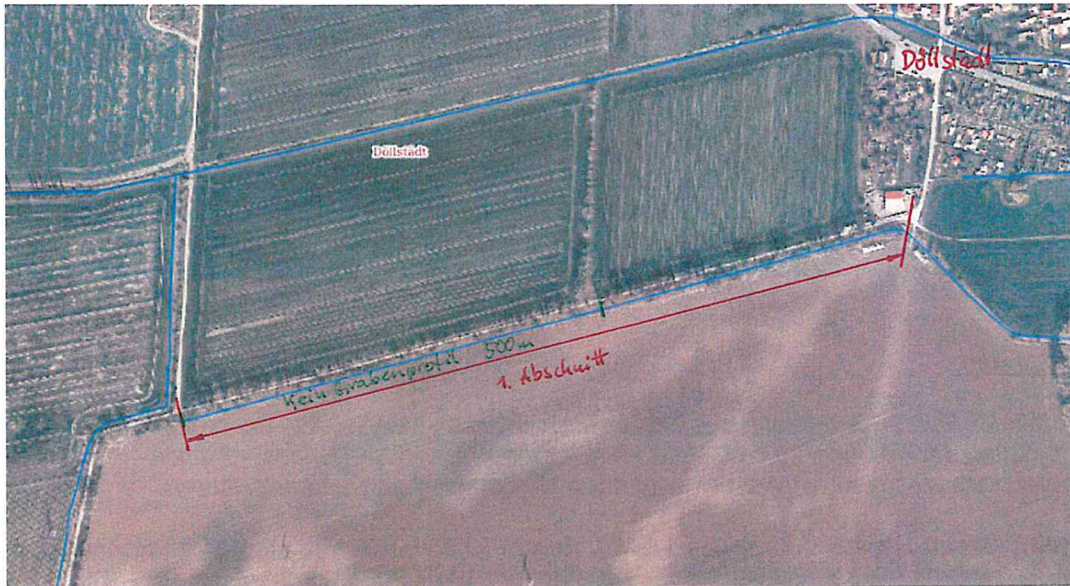
4.1 Abschnitt vom Beginn des Grenzgrabens südwestlich von Döllstädt bis südlicher Ortsrand von Döllstädt

Vom Beginn des Grenzgrabens auf einer Länge von ca. 500 m ist kein Grabenprofil vorhanden. In Absprache mit der Unteren Wasserbehörde wird durch den GUV Gera/Gramme der Dokumentationsbogen für Entscheidungen über Gewässer im Sinne des § 1 Abs. 2 ThürWG des TLUBN mit dem Vorschlag diese 500 m aus dem Gewässerkataster herauszulösen, an die Untere Wasserbehörde übergeben. Erst nach diesem Bereich besitzt der Grenzgraben ein eigenes Grundstück.

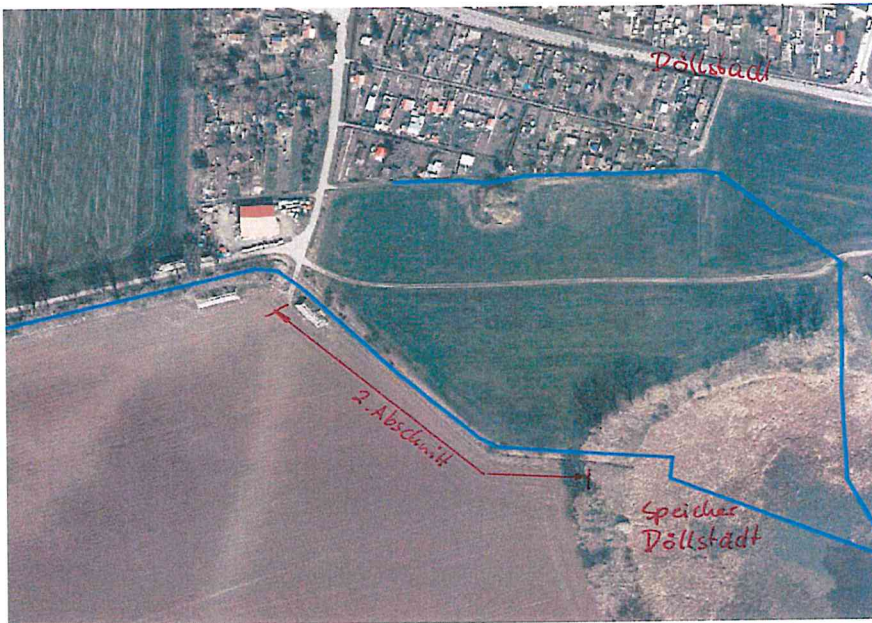
4.2 Abchnitt vom südlichen Ortsrand von Döllstädt bis zum Speicher Döllstädt

Gemäß Schreiben mit Maßnahmekonzept Döllstädt der VG "Fahner Höhe" vom 4.2.2020 ist in diesem Abschnitt eine Beräumung von Sedimenten auf der Sohle erforderlich. Die Verbandsschau soll dazu dienen, den Umfang der notwendigen Arbeiten festzustellen.

Im gesamten Abschnitt 2 sind keine Gewässerunterhaltungsarbeiten erforderlich. Das Maßnahmenerfordernis in PROGEMIS mit der ID 204158 ist nicht erforderlich.

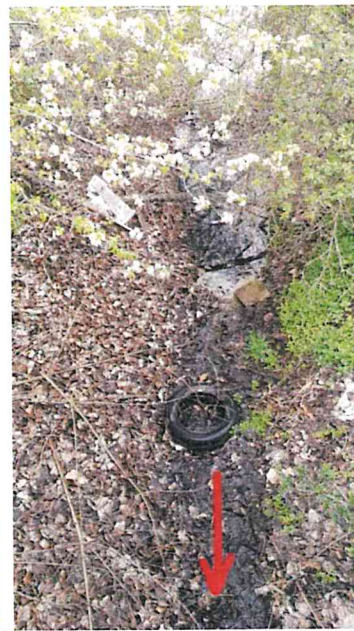
Foto 17 und 18 Müllablagungen im Bereich der Straßenbrücke

Im Bereich der Straßenbrücke nach Großfahner wurden vereinzelt Müllablagerungen angetroffen, diese müssen durch den Grundstückseigentümer beseitigt werden.

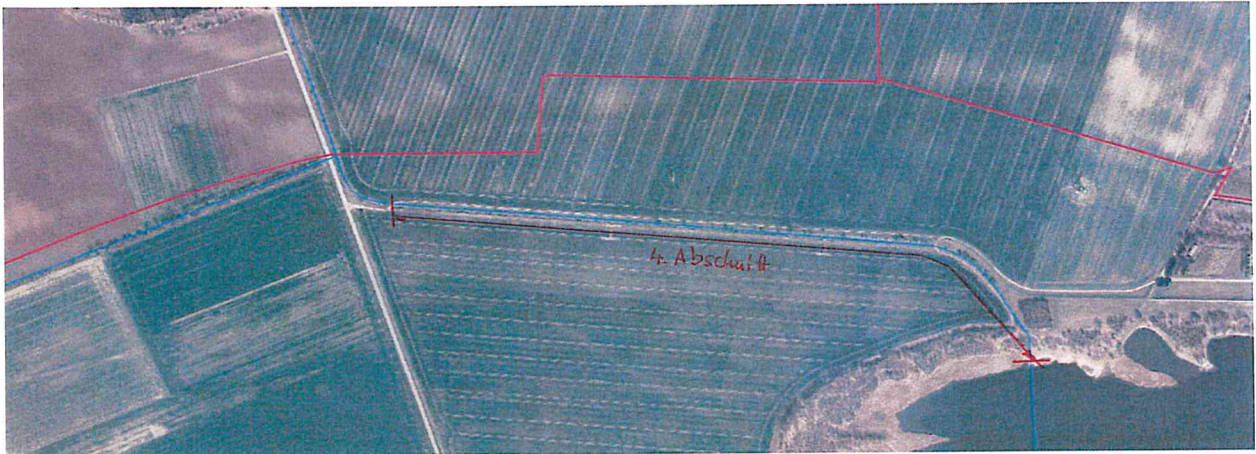
4.4 Abschnitt von der Straße Döllstädt-Großfahner bis zum Speicher Dachwig

Gemäß Schreiben mit Maßnahmekonzept Döllstädt der VG "Fahner Höhe" vom 4.2.2020 sind in diesem Abschnitt sohlstabilisierende Maßnahmen erforderlich. Die Verbandsschau soll dazu dienen, den Umfang der notwendigen Arbeiten festzustellen.

Der gesamte Abschnitt vom Wegedurchlass bis zum Speicher Dachwig ist mit U-Profilen auf eine Länge von ca. 890 m ausgebaut. Der Unterhaltungsabschnitt mit der ID 85136 muss hinsichtlich des vorhandenen Verbaus korrigiert werden. Eine Sohlstabilisierung ist nicht erforderlich, die Maßnahme im Basisplan mit der ID 204649 kann entfallen. Dieser Bereich kann im Rahmen einer A- und E-Maßnahme in ein naturnahes Gewässerprofil umgebaut werden.
