## Niederschrift über die Verbandsschau der Vippach von Neumark bis Vippachedelhausen am 20.04.2023

### 3. Geschauter Bereich

Vom Beginn der Vippach in Neumark bis zur Gemeindegrenze Vippachedelhausen/Markvippach:

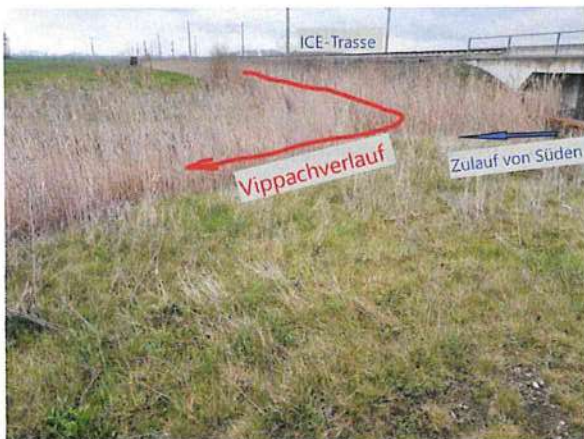
Foto 1: Bachverlauf nördlich der ICE-Trasse

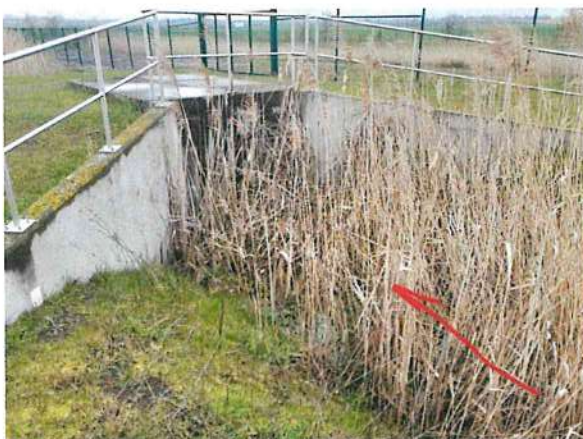
Foto 3 und 4: Vippach im Bereich Zufahrt RRB ICE-Trasse

Die Zufahrt zum RRB führt über die Vipbach, der Durchlass ist mit Gitterrosten abgedeckt. Im Bereich des Durchlasses befinden sich technische Anlagen, deren Funktionsweise sich den Beteiligten der Gewässer- und Verbandsschau nicht erschließt. Durch die UWB ist nach der Genehmigung (wahrscheinlich im Rahmen des Planfeststellungsverfahrens erteilt) zu recherchieren und dem GUV zur Verfügung zu stellen.

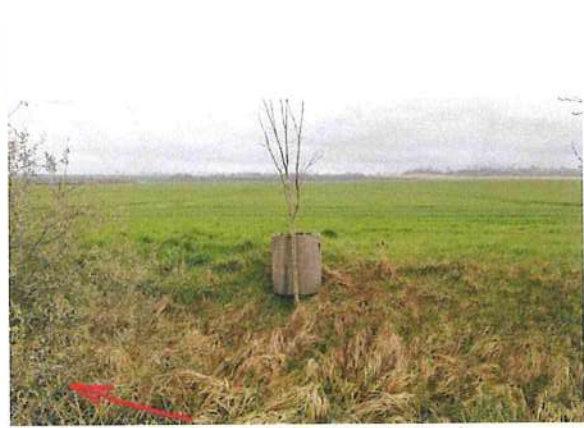
Foto 10: Schächte im Bereich der rechten Böschung

Der Fortbestand von mehreren hochstehenden Betonschächten im Bereich des rechten Ufers, die teilweise schon umgestürzt sind, ist durch die UWB zu prüfen.

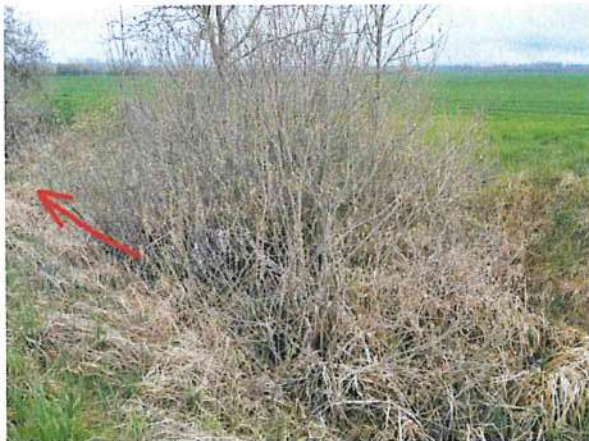
Foto 11 und 12: abflussbehindernde Sträucher im Abflussprofil

Die im Abflussprofil stehenden Sträucher müssen durch den GUV entfernt werden. Dies wird als Maßnahmenanforderung in den Basisplan von PROGEMIS eingetragen und voraussichtlich in den GUP 2025 aufgenommen.

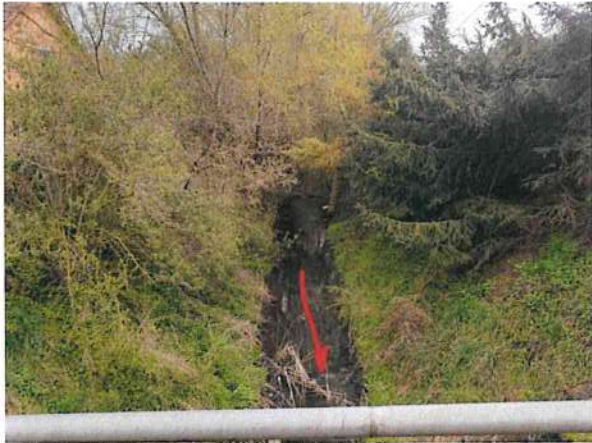
Foto 35: Blick von der Straßenbrücke Berlstedter Straße entgegen der Fließrichtung

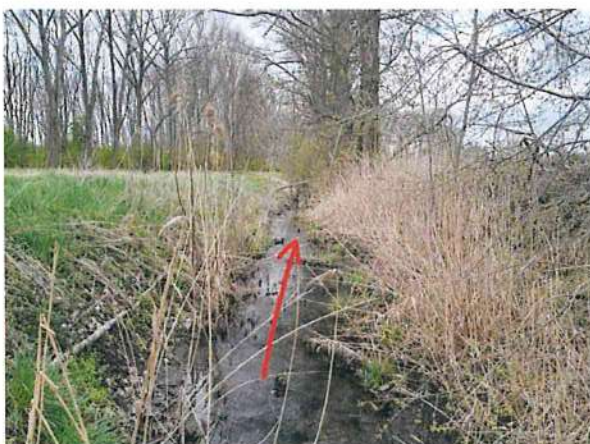
Foto 36: Abflussprofil unterhalb der Brücke Berlstedter Straße

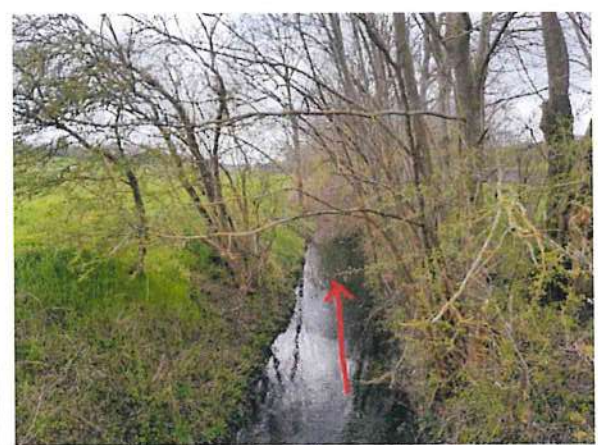
Foto 47: ordnungsgemäßes Abflussprofil unterhalb der Brücke

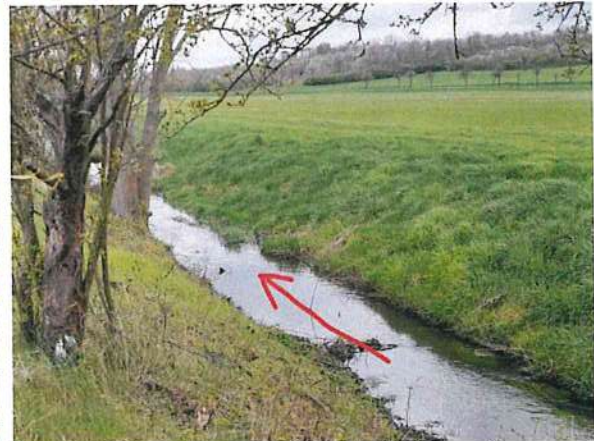
Foto 49: für den Abfluss ausreichendes Abflussprofil

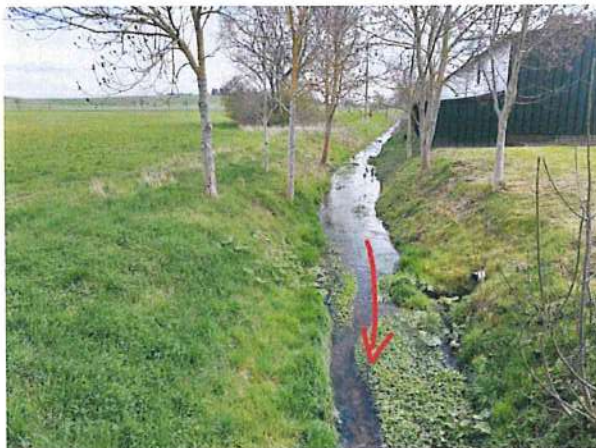
Foto 52: Blick von der Brücke "Am Stausee" entgegen der Fließrichtung

Im Abschnitt von der Brücke "Berlstedter Straße" in Neumark bis zur Brücke "Am Stausee" in Vippachedelhausen sind außer der zweimal jährlich durchzuführenden Schwemmgutbeseitigungen (im Basisplan festgelegt) keine weiteren Gewässerunterhaltungsarbeiten notwendig.

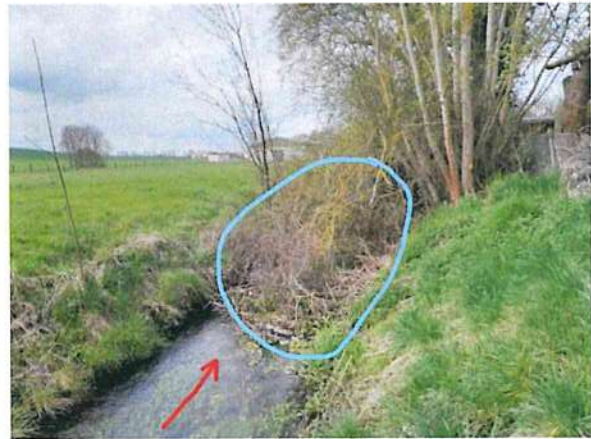
Foto 54: Rosenbusch im Abflussprofil

Am Beginn der rechtsseitigen Gartenanlage "Am Rittersborn" steht ein Rosenbusch im Abflussprofil. Dieser wird als ad hoc-Maßnahme aus dem Abflussprofil durch den GUV 2023 beseitigt.

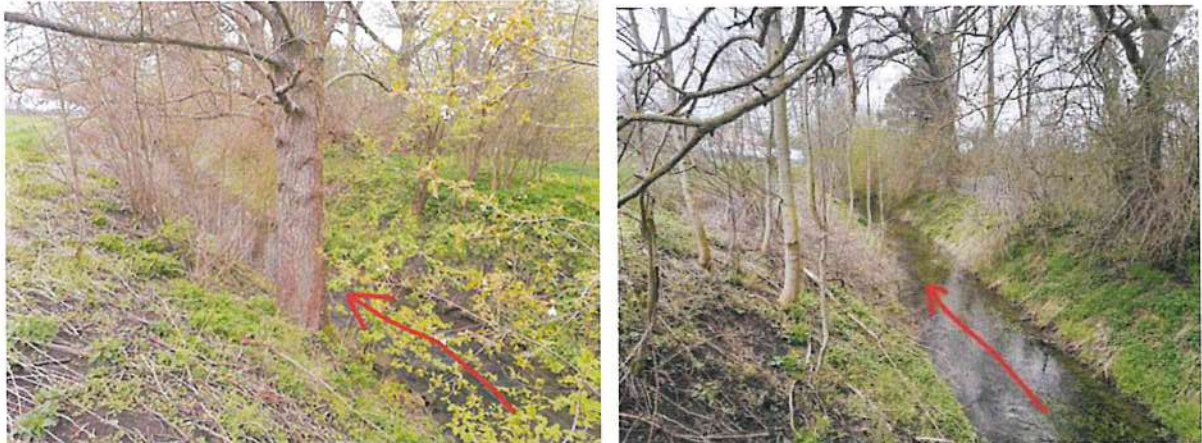
Foto 64 und 65: für den Wasserabfluss ausreichendes Abflussprofil

Oberhalb der Brücke Meerrettichgasse muss das Abflussprofil auf einer Strecke von ca. 50 m freigeschnitten werden. Diese Maßnahme wird in PROGEMIS in den Basisplan eingetragen und voraussichtlich in den GUP 2025 aufgenommen.

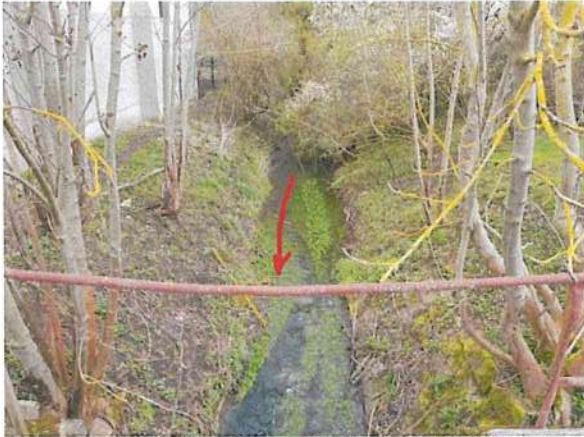
Foto 66: Bewuchs im Abflussprofil oberhalb der Mühlstraße

Oberhalb der Mühlstraße müssen die Sträucher aus dem Abflussprofil durch den GUV entfernt werden. Dies wird in PROGEMIS in den Basisplan eingetragen und voraussichtlich in den GUP 2025 aufgenommen.

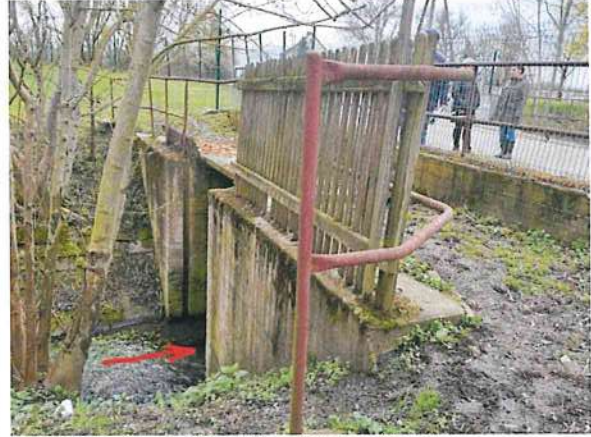
Foto 67: Brücke Mühlstraße möglicher Staustelle

Am Beginn der Brücke Mühlstraße befindet sich eine ehemalige Staustelle, ein Schütz ist nicht mehr vorhanden. Diese Anlage entspricht nicht den anerkannten Regeln der Technik, siehe auch § 36 WHG. Durch die UWB ist das Wasserrecht für diese Wehranlage zu prüfen.
