Niederschrift über die Verbandsschau des Weißbachs und des Kuppelsborns in Bienstädt am 03.05.2023

Weißbach von Bienstädt bis Gemeindegrenze nach Erfurt und Kuppelsborn von Beginn bis Einmündung in den Weißbach

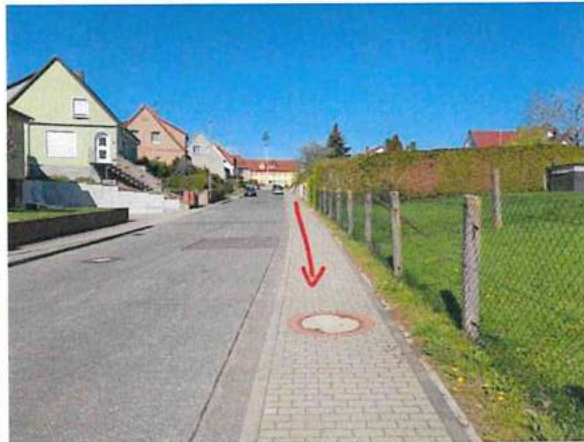
Foto 10: verrohrter Verlauf des Weißbach

Entlang der Töttelstädter Straße verläuft der Weißbach als Verrohrung im nördlichen Fußweg.

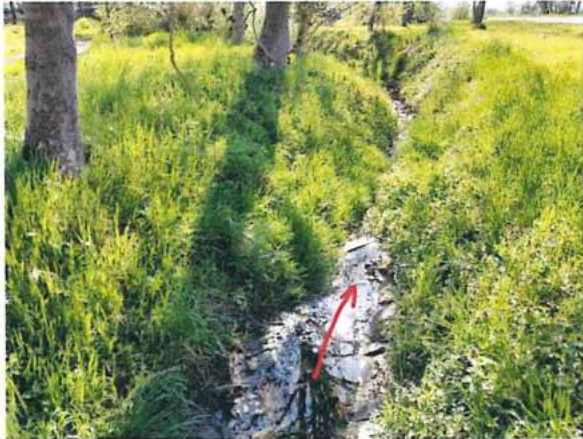
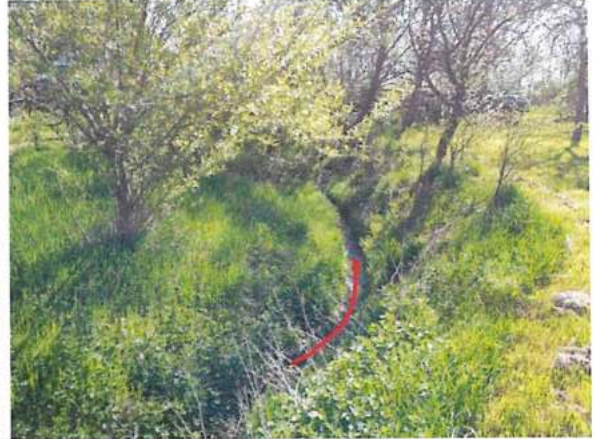
Foto 14 und 15: Blick vom Auslauf aus der Verrohrung bachabwärts

Der Bereich vom Auslauf aus der Verrohrung bis zur Straßenbrücke Bienstädt/Töttelstädt bedarf einer Beräumung der Sedimente auf der Sohle, Voraussetzung dafür ist ein Freischnitt des Abflussprofils von abflussbehindernden Gehölzen. Dies wird als Maßnahmenerfordernis in den Basisplan von PROGEMIS eingetragen und voraussichtlich den GUP 2025 aufgenommen.

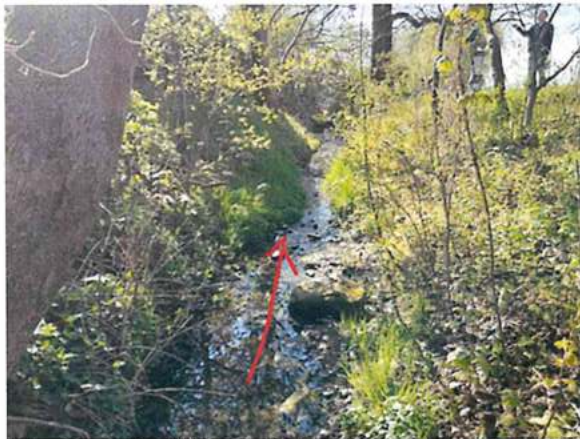
Foto 16 und 17: Abflussprofil oberhalb der Straßenbrücke Bienstädt/Töttelstädt

Die Untere Wasserbehörde muss das TLBV informieren, dass die Brückenröhren von Sedimenten beräumt werden müssen. Auf einer Länge von 10 m muss das Abflussprofil unterhalb der Brücke durch den GUV von Sedimenten be4räumt werden. Dies wird als Maßnahmenerfordernis in den Basisplan von PROGEMIS eingetragen und voraussichtlich den GUP 2025 aufgenommen.

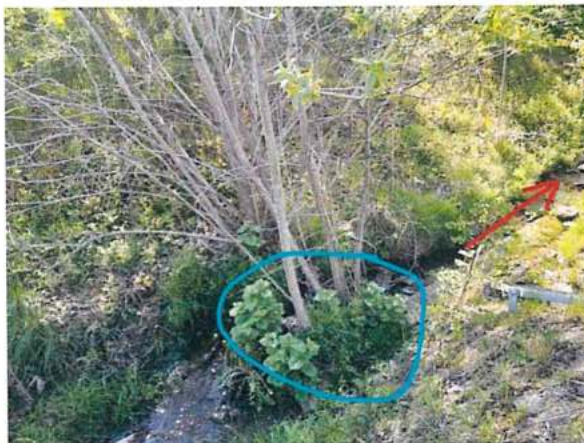
Foto 23: Weide im Abflussprofil

Auch die kleine mehrtriebige Weide in Höhe des Auslaufbauwerkes muss aus dem Abflussprofil entfernt werden, dies wird als Maßnahmenerfordernis in den Basisplan von PROGEMIS eingetragen und voraussichtlich den GUP 2025 aufgenommen.

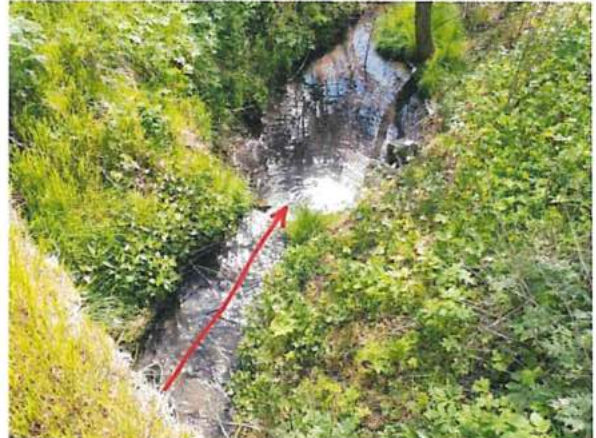
Foto 41 und 42: Wegedurchlass 1

Unterhalb des Wegedurchlasses 1 fließt der Weißbach durch einen naturnahen Wald, dieser Bereich wurde nicht begangen. Hier sind keine Gewässerunterhaltungsarbeiten notwendig

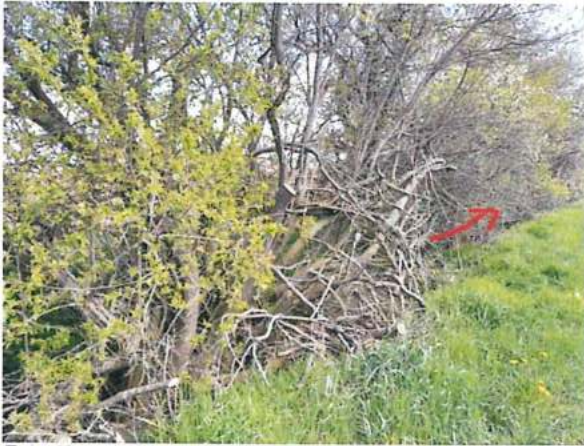
Foto 49 und 50: unsachgemäßer Rückschnitt von Ufergehölz

In dem kurzen, anschließenden Abschnitt des Kuppelsborns wurden die Gehölze zurückgeschnitten, wahrscheinlich zur Herstellung der Verkehrssicherheit des landwirtschaftlichen Weges. Die abgeschnittenen Äste wurden nicht beseitigt und liegen teilweise im Abflussprofil. Die UWB muss den Verursacher beauftragen das Schnittgut zu berräumen.

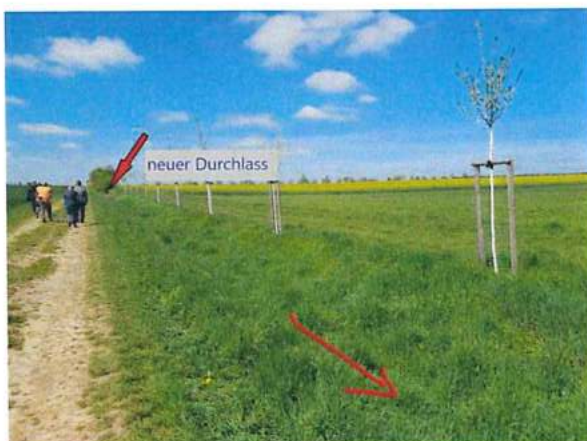
Foto 59: ausreichendes Abflussprofil unterhalb des Durchlasses 2

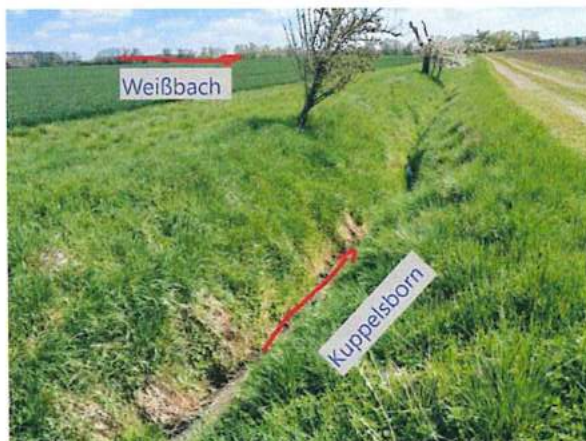
Foto 70 und 71: für den Wasserabfluss ausreichendes Abflussprofil
