Niederschrift über die Verbandsschau des Utzberger Bachs vom Beginn südöstlich von Bechstedtstraß bis Brücke B7 am 07.03.2024

3. Geschauter Bereich

Utzberger Bach vom Beginn südöstlich von Bechstedtstraß bis Brücke B7:

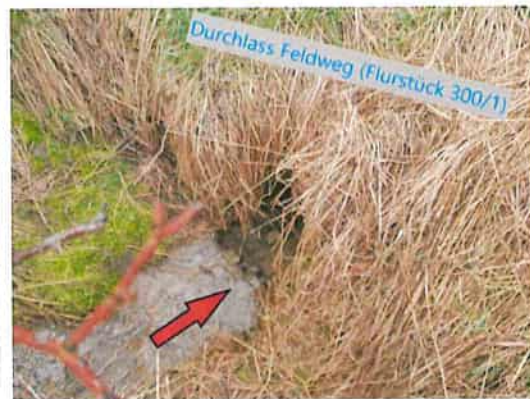
Foto1: Beginn des Utzberger Bachs oberhalb Feldweg Foto 2: Einlauf Durchlass Feldweg

Das Gewässer wurde vom Beginn laut PROGEMIS von ca. 20 m oberhalb des Feldwegdurchlasses geschaut. Dabei wurde festgestellt, dass der Utzberger Bach oberhalb des Feldwegdurchlasses eher geradlinig verläuft und nicht so, wie in PROGEMIS dargestellt. Weiterhin wurde bemerkt, dass ein leichtes Grabenprofil bis ca. 90 m oberhalb des Feldwegdurchlasses existiert, wobei nur die 20 m oberhalb des Durchlasses als Gewässer festgelegt sind.

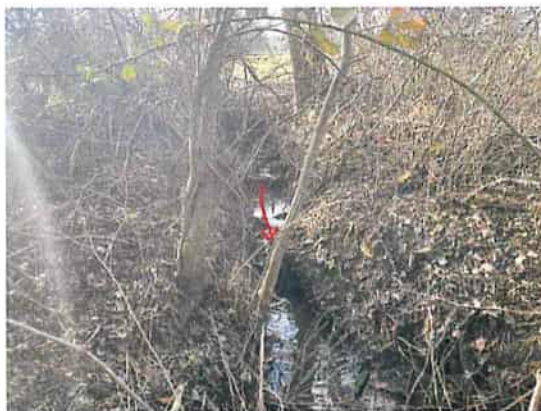
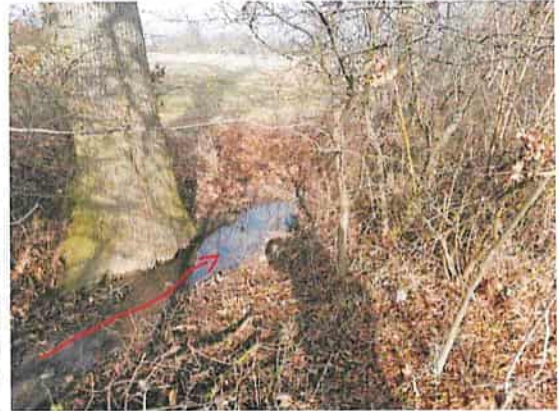
Foto 18 und 19: für den Abfluss ausreichendes Gewässerprofil

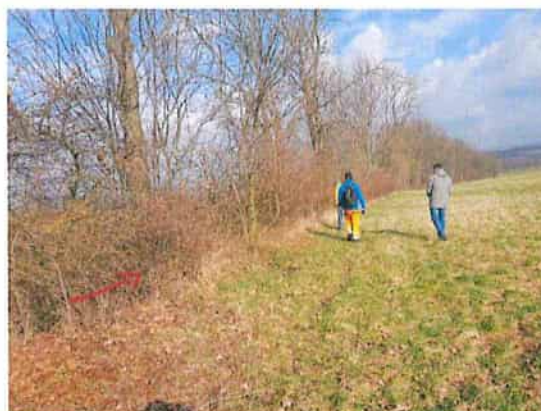
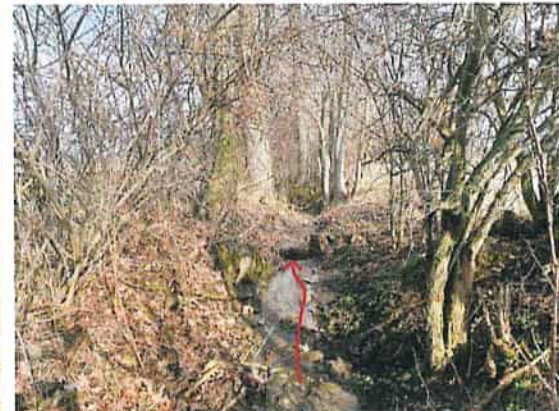
Foto 20 und 21: naturnaher Bachverlauf mit Gehölzsaum

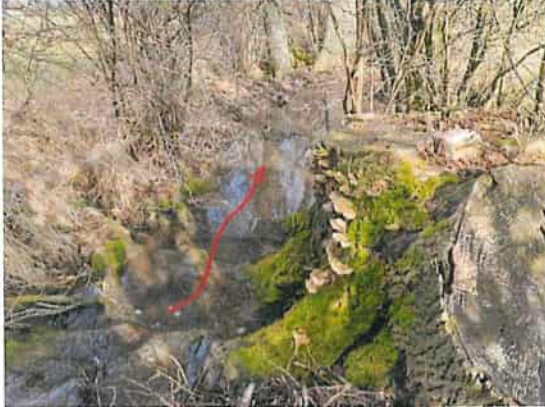
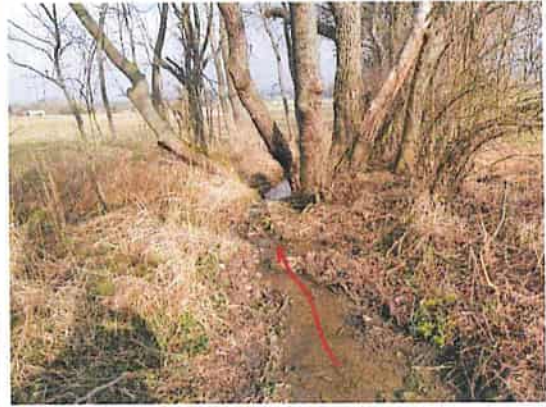
Foto 22 und 23: naturnaher Bachverlauf mit Totholzablagerungen im Abflussprofil

Auf den anschließenden ca. 100 m befindet sich der Utzberger Bach in einem relativ naturnahen Zustand mit einem Gehölzsaum aus standortgerechten Gehölzen und Totholzablagerungen im Gewässerprofil.

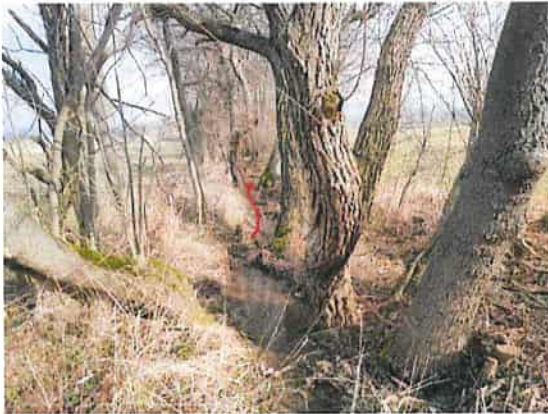
Foto 24: Gehölzsaum aus Weiden und Eschen

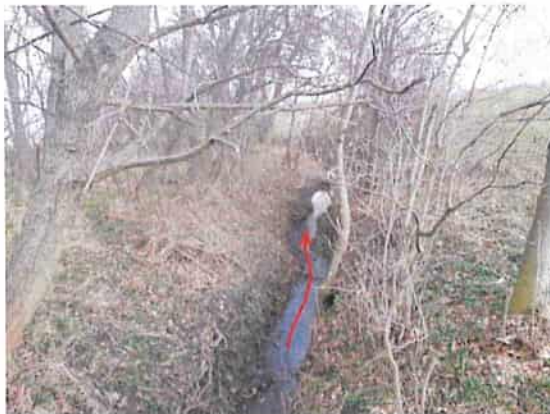
Foto 28: relativ naturnahes Abflussprofil

Entlang des linksseitigen Wäldchens befindet sich der Utzberger Bach in einem für den Wasserabfluss ausreichenden Zustand.

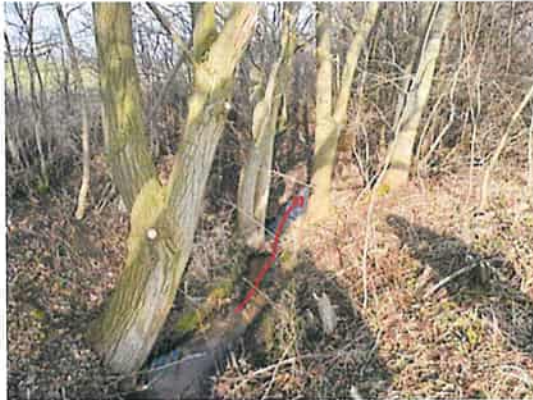
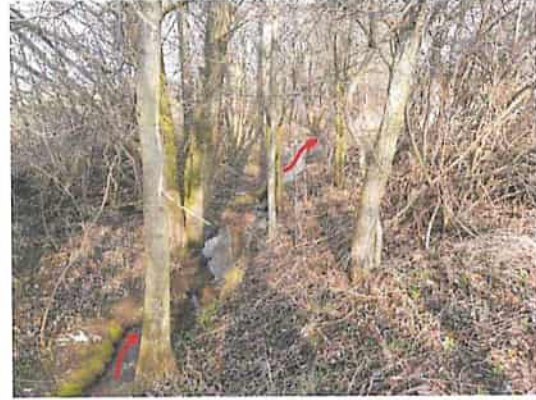
Foto 31 und 32: naturnahes Abflussprofil mit Gehölzsaum

Auf den anschließenden ca. 195 m befindet sich das Gewässer in einem relativ naturnahen Zustand mit Gehölzsaum, leicht mäandrierendem Verlauf sowie Totholzablagerungen im Gewässer.

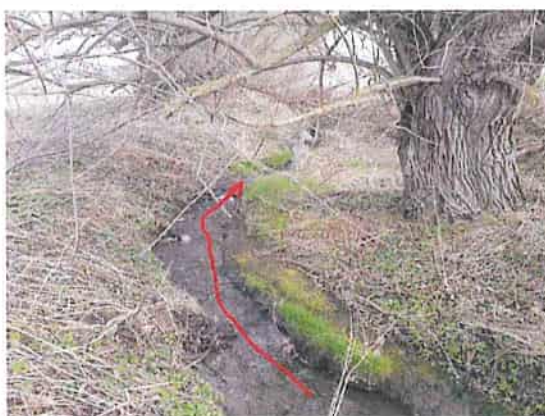
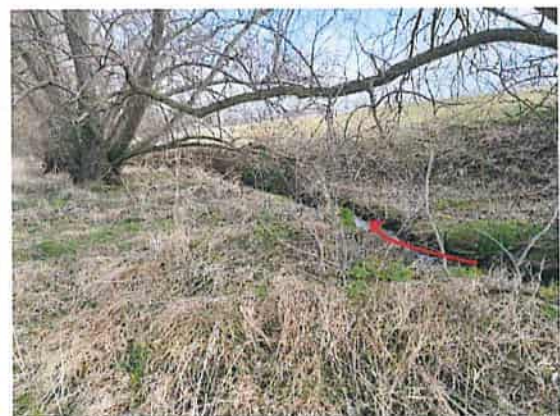
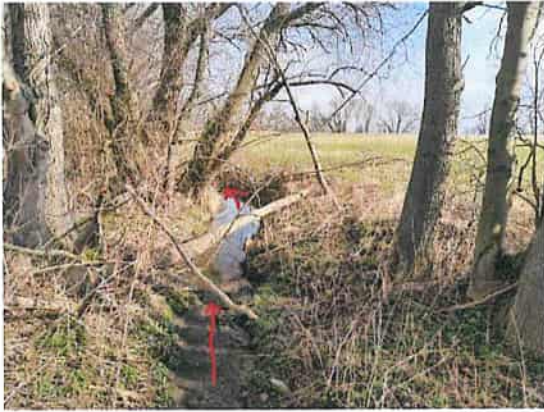
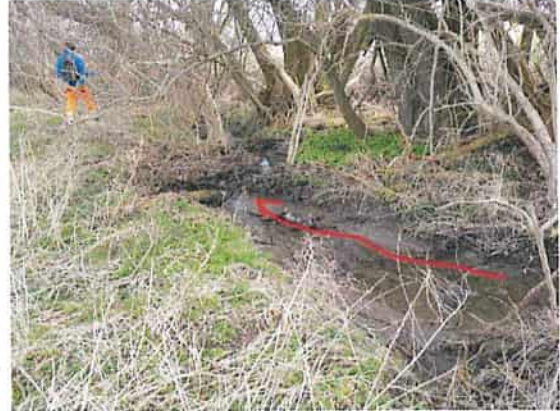
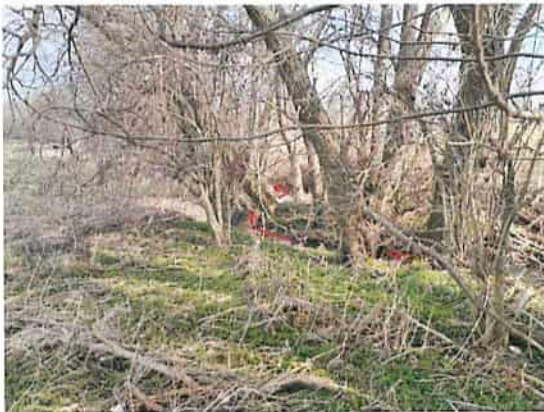
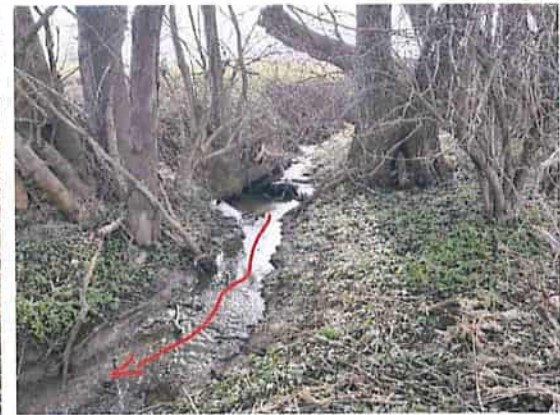
Auf dem gesamten Abschnitt (Fotos 35 bis 47) bis zur rechtsseitigen Einmündung des Semdenborngrabens befindet sich der Utzberger Bach in einem relativ naturnahen Zustand mit Gehölzsaum, Totholz im Gewässer, unterschiedlichen Sohlstrukturen und veränderten Linienführungen.

Foto 35 bis 40: naturnahes Gewässerprofil

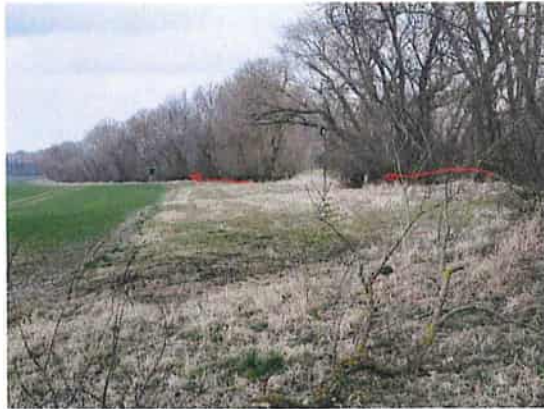
Foto 41: linksseitiger Gewässerrandstreifen

Vor allem linksseitig befindet sich ein sehr großzügig gehaltener Gewässerrandstreifen.

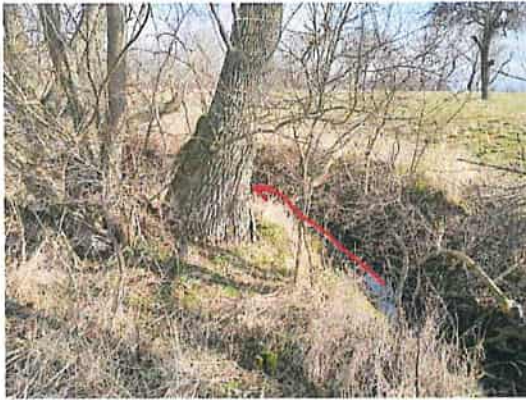
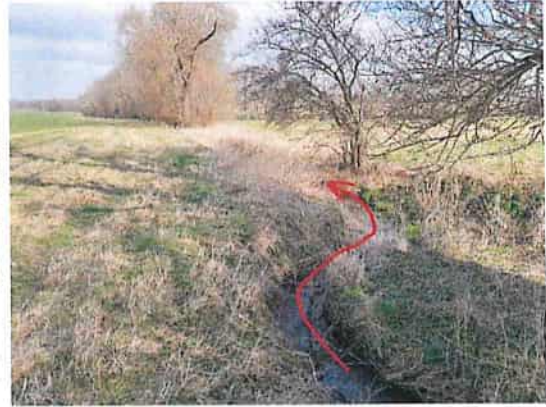
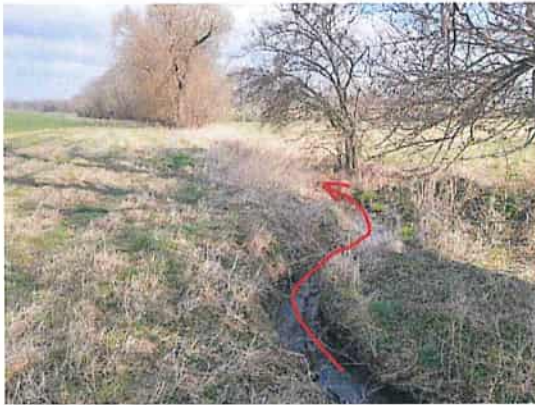
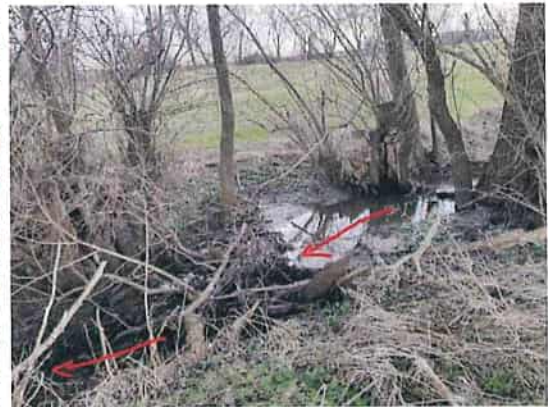
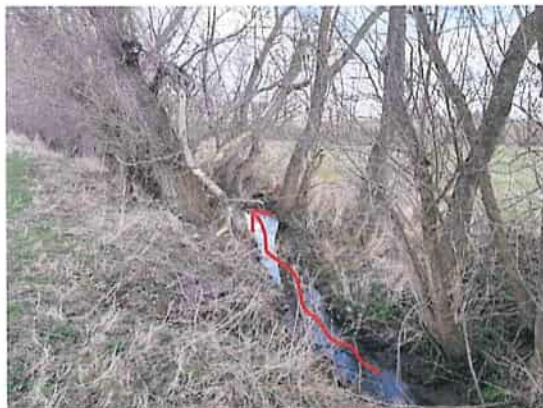
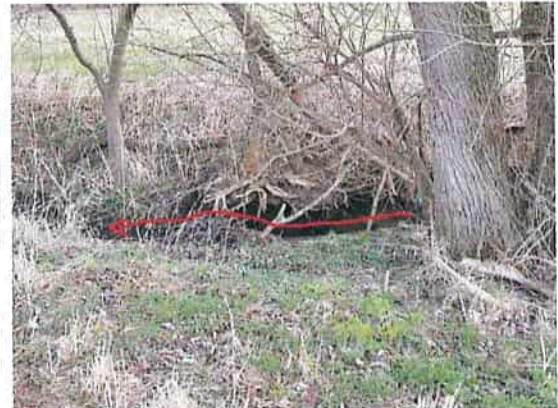
Foto 42 bis 47: naturnahes Abflussprofil

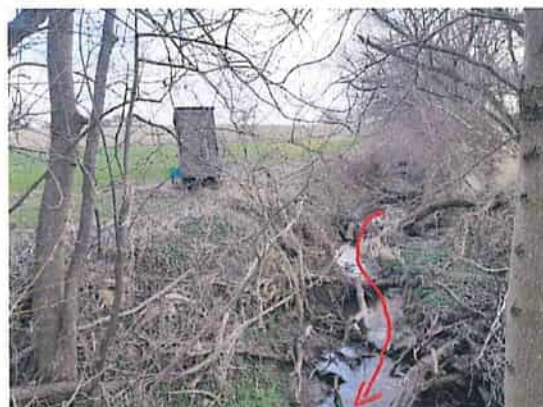
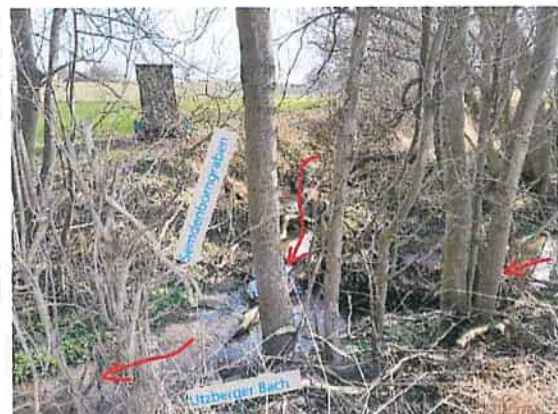
Foto 48 und 49: Einmündungsbereich des Semdenbornbachs

Auch der Bereich der rechtsseitigen Einmündung des Semdenborngrabens ist naturnah gehalten.

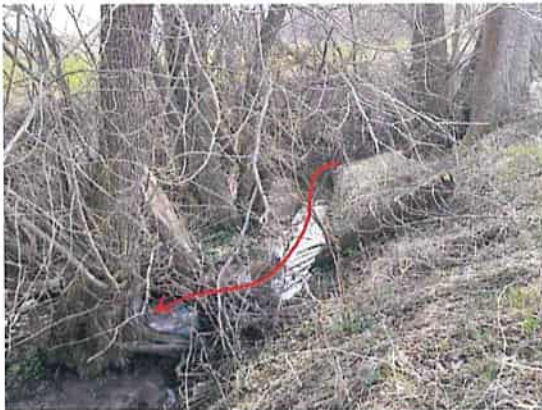
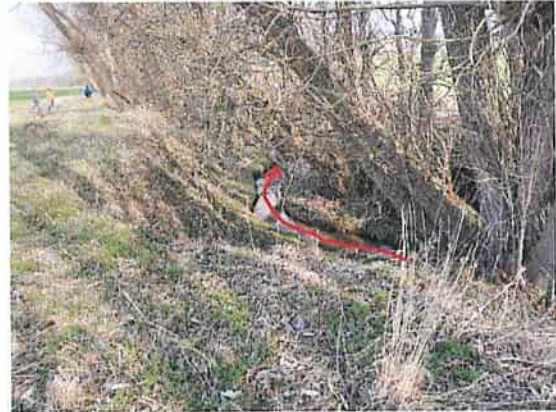
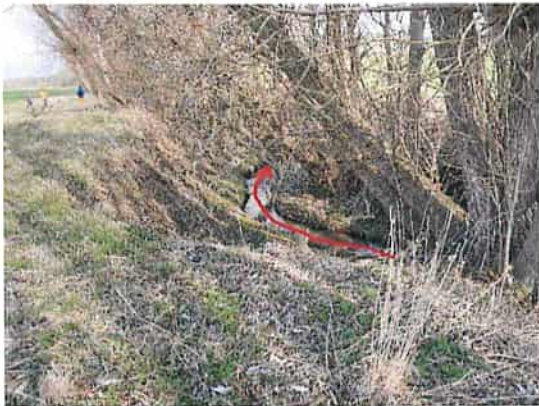
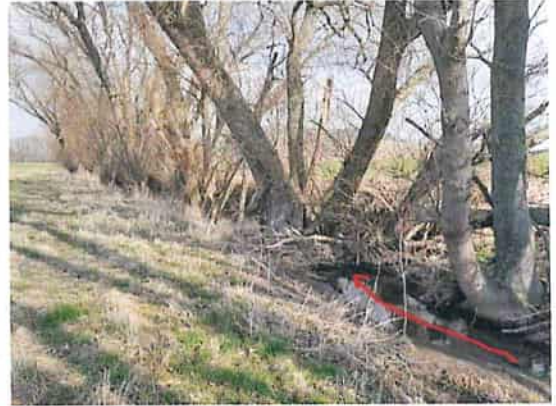
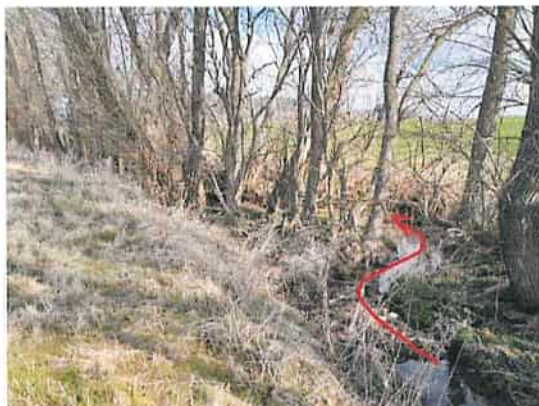
Der Abschnitt des Utzberger Bachs vom Semdenborngraben bis zum B7-Durchlass ist auf der gesamten Länge sehr naturnah gestaltet. Das Totholz im Gewässer erhöht die Strömungsdiversität. Es ist ein gewässertypischer Gehölzbestand vorhanden. Der Bach ist von unterschiedlichen Sohlstrukturen sowie von Breiten- und Tiefenvarianz gekennzeichnet.

Foto 50 bis 54: naturnahes Gewässerprofil

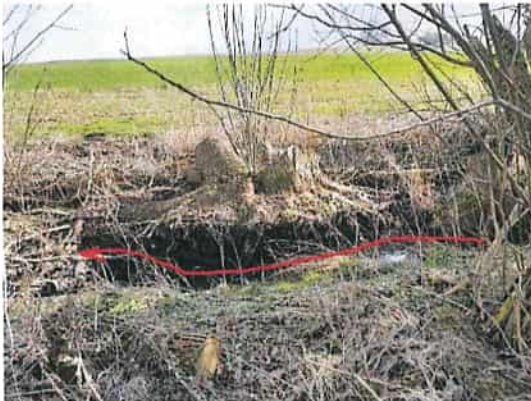
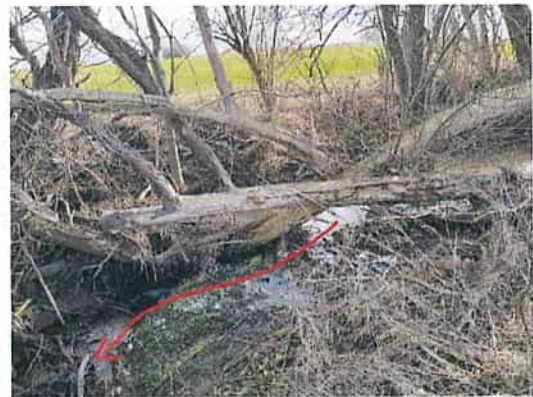
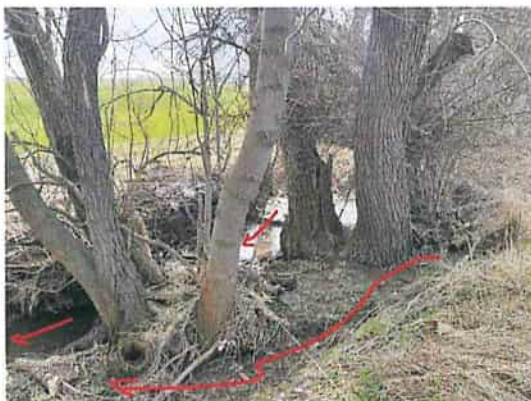
Foto 57 bis 59: naturnahes Gewässerprofil

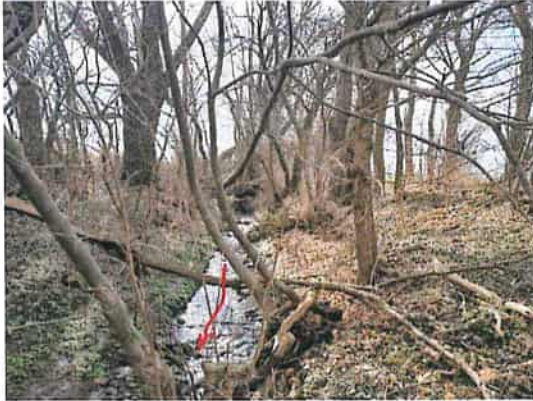
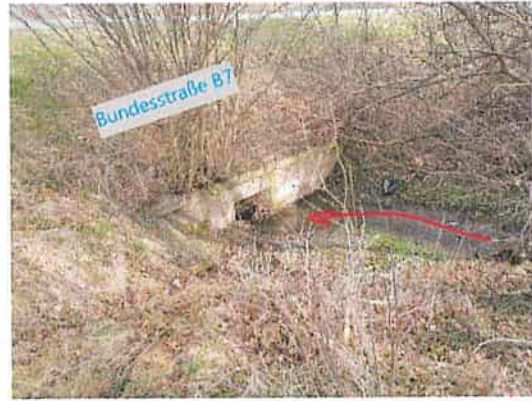
Foto 60 und 61: Abflussprofil des Utzberger Bachs oberhalb der B 7
