Niederschrift über die Gewässer- und Verbandsschau der Vippach von der Brücke K515 bis Einmündung der Vippach in die Gramme am 03.04.2024

Vippach von der Brücke der K515 über die Vippach südlich von Schloßvippach bis Einmündung der Vippach in die Gramme an der Grammemühle nördlich von Alperstedt

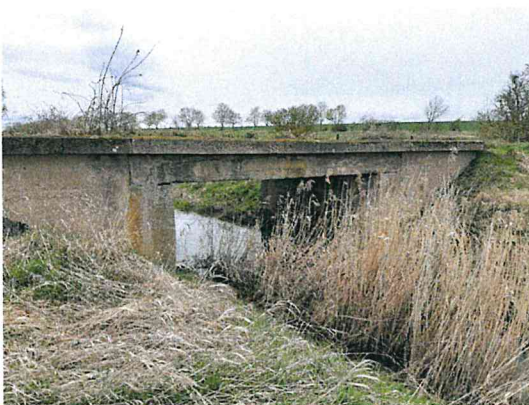
Abbildung 23: Radwegbrücke

Der Schilfbesatz der Vippach nimmt ab dem Flurstück 1227/2 in der Vippach zu. Ein ordnungsgemäßer Abfluss ist dennoch gegeben. Unterhaltungsmaßnahmen werden vorerst nicht in den Basisplan von PROGEMIS aufgenommen.
