Niederschrift über die Verbandsschau:

Eschenberger Trift am 11.04.2024

Eschenberger Trift südwestlich von Großfahner bis zur Einmündung in den Angergraben nördlich von Großfahner

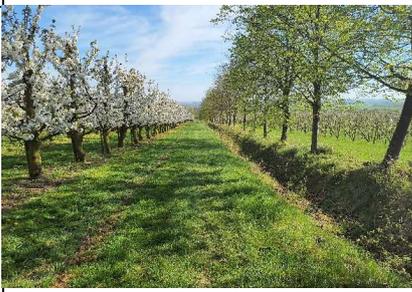
Pächter/ Bewirtschafter	Point (626499.036 3790499977 7675 5656736.962 5833518803 1197)
3	Plantage	Gewässerrands treifen links	Sonstiges	Impression in Fließrichtung

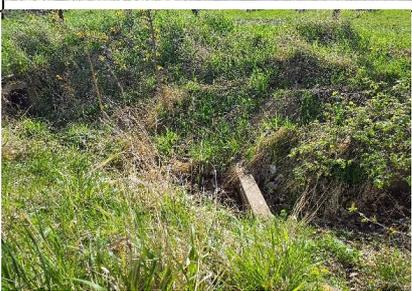
Pächter/ Bewirtschafter	Point (626776.720 4772207187 4887 5657014.928 0439699068 6655)
5	Auslauf aus Plantage	Böschung rechts	Durchlass	Kabel oder Leitungsbrücke im Gewässerprofil

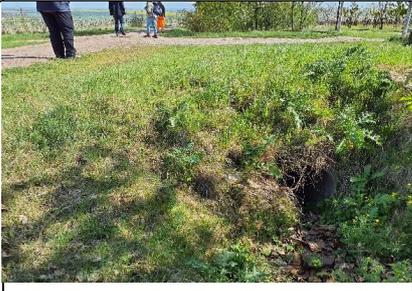
lfd. Nr.	Name	Lage	Sachverhalt	Bemerkung	Foto I	Akteur	Rechts- und Hochwert (ETRS 89)
7	Durchlass	Gewässersohle	Durchlass

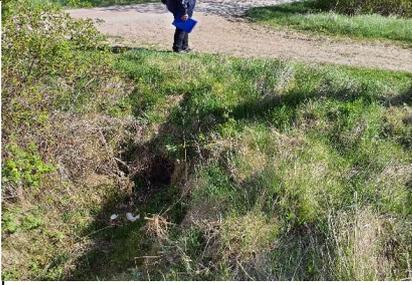
UWB	Point (627179.362 6641305163 5027 5657393.555 3137771785 2592)
9	Durchlass	Gewässersohle	Durchlass

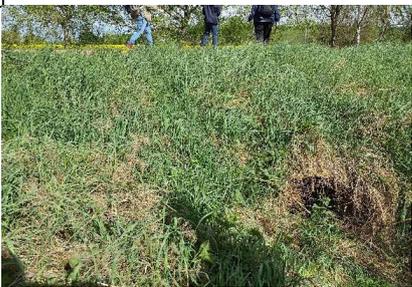
GUV	Point (627642.961 4831923972 8153 5657688.096 1524229496 7175)
15	Durchlass	Gewässersohle	Durchlass	Durchlass unter Feldweg

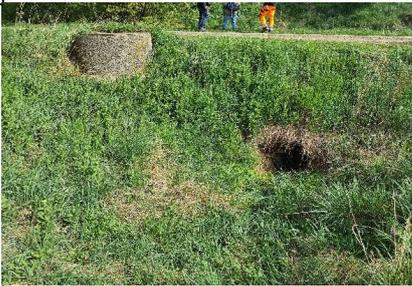
16	Durchlass	Gewässersohle	Verrohrung	Durchlass mit nahtlosem Übergang in die Verrohrung unter dem Stadion

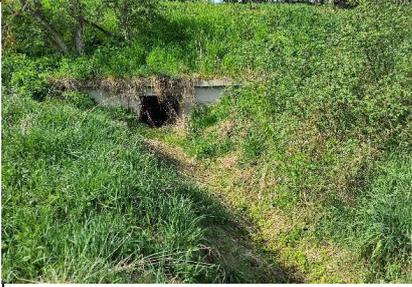
Gemeinde	Point (627710.022 7065185317 7696 5657751.588 6544520035 3861)
17	Ende Durchlass	Gewässersohle	Verrohrung	Ende der Verrohrung unter dem Stadion, unterhalb der L1207

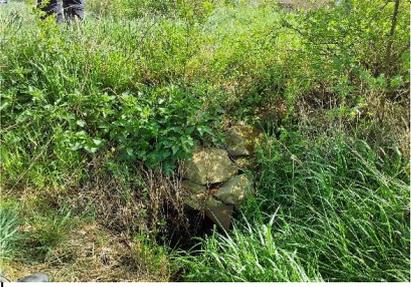
UWB	Point (628068.550 2662484068 4235 5657972.339 1070561483 5024)
20	Durchlass	Gewässersohle	Durchlass	Gewässer ist ab hier leicht bespannt (Foto zeigt Frontansicht des Durchlasses in Fließrichtung)

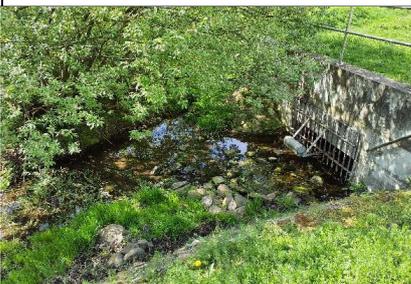
Gemeinde	Point (628205.806 3665830995 8875 5658050.270 3456096351 1467)
28	Einleitung Kläranlage	Böschung links	Einleitungsstelle

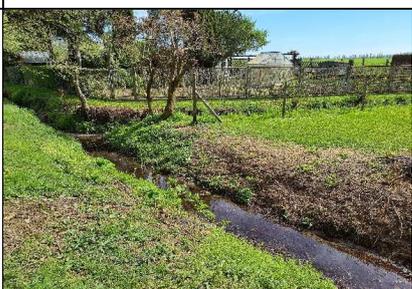
UWB	Point (628277.271 4643736835 5691 5658054.177 4180363863 7066)
31	Einlauf in Angergraben	Böschung rechts	Sonstiges	Ende der Verbandsschau/Gewässerschau vom 11.04.2024 an der Eschenberger Trift.
