## Niederschrift über die Gewässer- und Verbandsschau des Ringelgrabens von Witterda bis Walschleben am 02.05.2023

### 3. Geschauter Bereich

Ringelgraben von Witterda bis zur Einmündung in den Dorfgraben in Walschleben

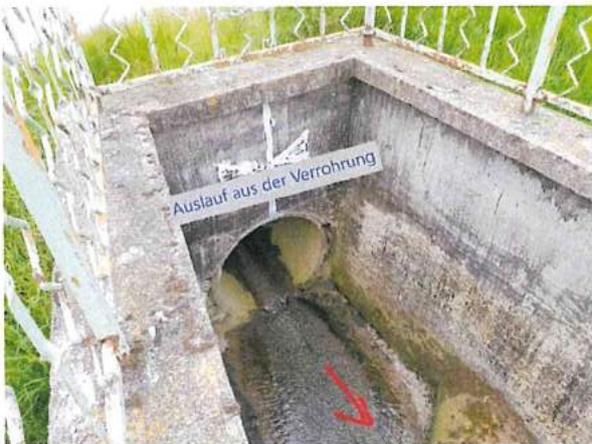
Foto 1: Beginn des Ringelgrabens mit dem Auslauf

Der Ringelgraben beginnt mit der Einleitung eines Teils des Regenwassers von Witterda. Die Befestigung des Auslaufs sowie der Bau der drei anschließenden Sohlabstürze wurden im Jahr 2000 durch die Untere Wasserbehörde des Landratsamtes Sömmerda genehmigt.

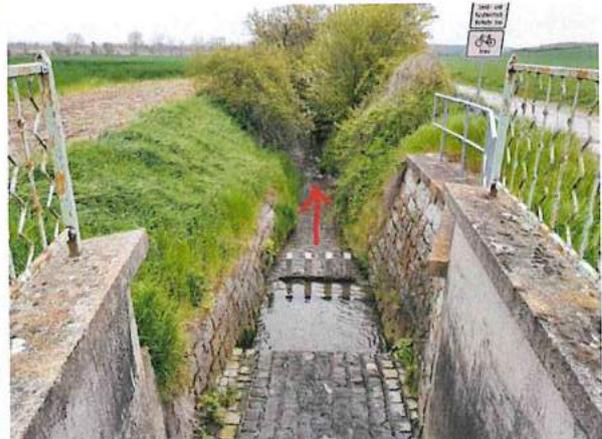
Foto 2: Absturz Nr. 1

Aufgrund des hohen Gefälles und der anfallenden Wassermassen wurde am Ende des Auslaufbauwerkes ein erster Sohlabsturz mit Tosbecken und Strahlaufreißer als Endschwelle angeordnet.

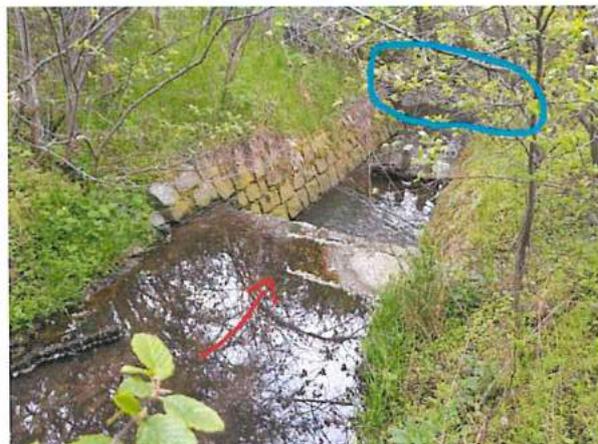
Foto 7: Absturz Nr. 3 mit Auskolkungen am Tosbeckenende

Auf der gesamten Länge von ca. 300 m ab dem Auslaufbauwerk kommt es aufgrund des hohen Gefälles und der enormen Wassermassen zu massiven Auskolkungen, die durch den Einbau der Abstürze zwar reduziert wurden, allerdings kommt es jeweils am Ende der Befestigungsstrecken zu enormen Ausspülungen des Böschungsfußes und der anschließenden Böschung. Da sich im Bereich des rechtsseitigen Gewässerschutzstreifens eine Abwasserdruckleitung sowie ein Betonplattenweg befinden, besteht hier die Gefahr des Freispülens der Abwasserleitung und der Beschädigung des Weges.

Folgende Maßnahmen wurden in den Basisplan von PROGEMIS eingetragen und zwischenzeitlich in den GUP 2024 des GUV übernommen:

- ID 1102682 - Ufergehölze auf Stock setzen (als Voraussetzung für nachfolgende Arbeiten)
- ID 1102724 - Sicherung der Uferböschung und ggfls. Einbau von Sohlriegeln zur Anhebung der Sohle

Weiterhin ist grundsätzlich eine vierteljährliche turnusmäßige Beräumung der drei Tosbecken in den Basisplan als Maßnahmenanforderung von PROGEMIS aufzunehmen. Ab 2025 erfolgt die Übernahme in den GUP. In den Jahren 2023 und 2024 erfolgt die Beräumung als ad-hoc-Maßnahme.

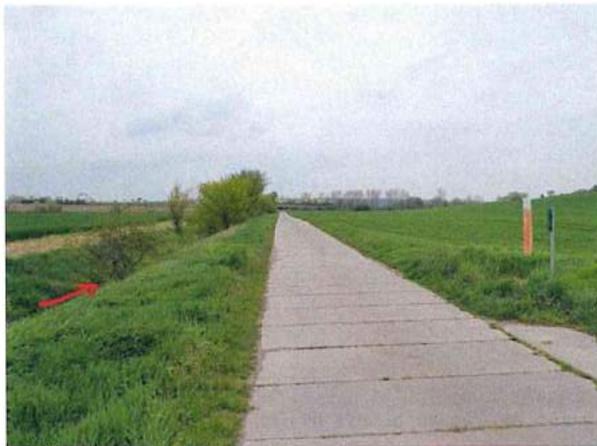
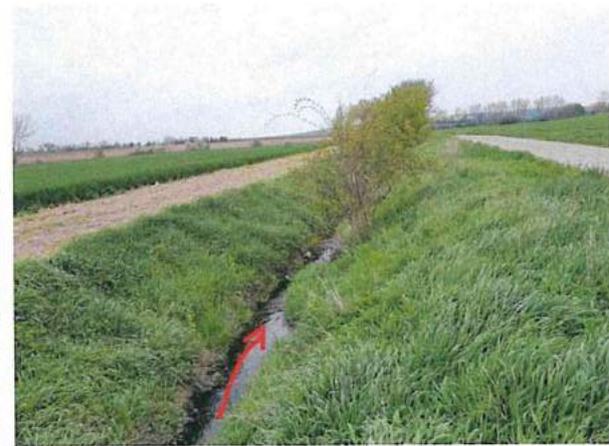
Foto 15 und 16: für den Wasserabfluss ausreichendes Abflussprofil

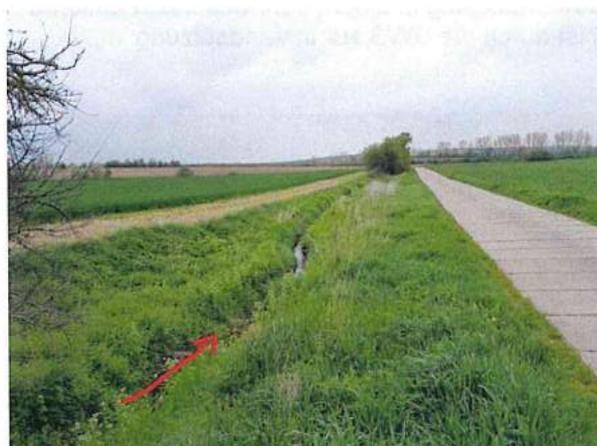
Foto 17: ordnungsgemäßes Abflussprofil

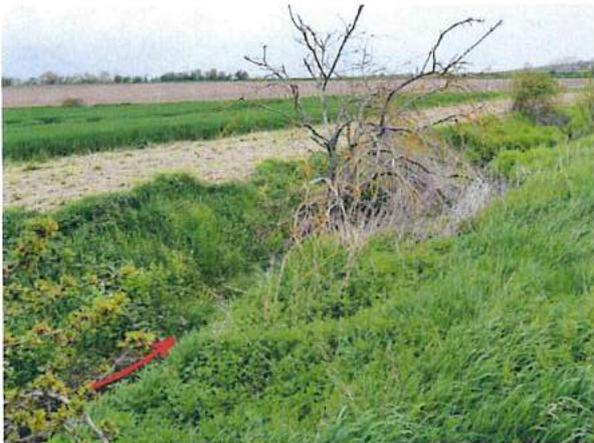
Foto 19: abgestorbener Baum im Abflussprofil

Der abgestorbene und teilweise im Abflussprofil liegende Baum wird im Zusammenhang mit der leichten Materialumlagerung im unteren Bereich des Ringelgrabens mit beseitigt.

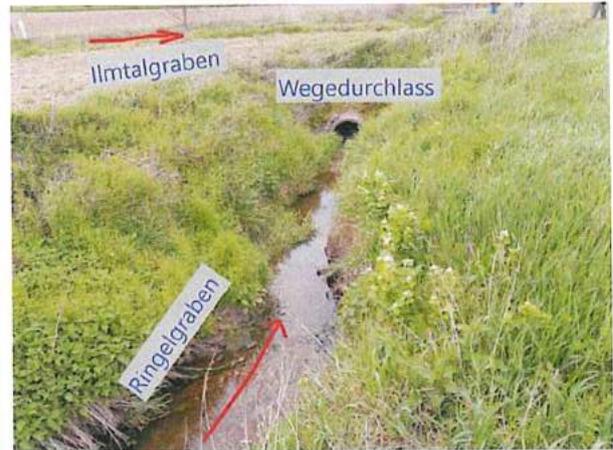
Foto 20: Ringelgraben vor dem Zusammenfluss mit dem Ilmtalgraben

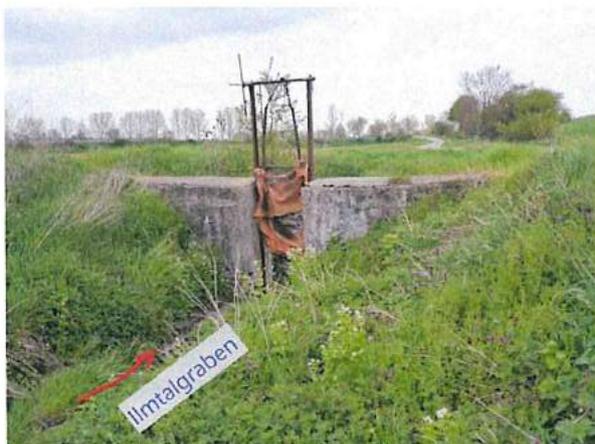
Foto 23 und 24: ungenutzte Wehranlage im Ilmtalgraben

Vor den Zusammenfluss von Ringel- und Ilmtalgraben befindet sich im Ilmtalgraben eine ungenutzte, desolate Wehranlage. Der Grundstückseigentümer (Gemeinde Witterda) ist durch die UWB aufzufordern, die Wehranlage einschließlich Sohl- und Uferbefestigung zurückzubauen (eventuell auch als A- und E-Maßnahme).

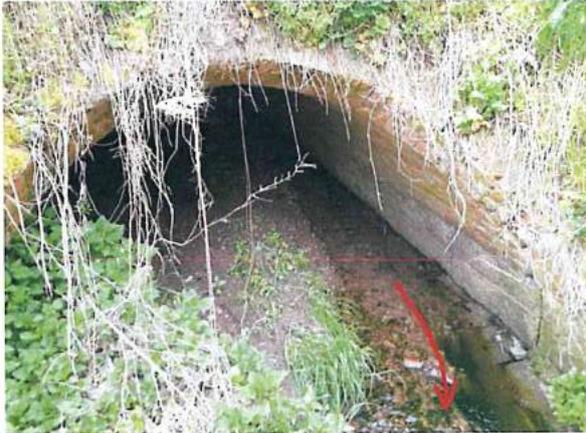
Foto 34: Auslaufbereich der Bahnbrücke

Die Bahnbrücke ist leicht verlandet. Ursache hierfür sind die hydraulisch ungünstige Gewässerführung unter der Bahntrasse sowie die Ablagerung von Sedimenten im Abflussprofil des Auslaufbereiches (siehe Abschnitt 4.2). Zusätzlich muss die Deutsche Bahn durch die UWB zur Beräumung der Bahnbrücke aufgefordert werden.

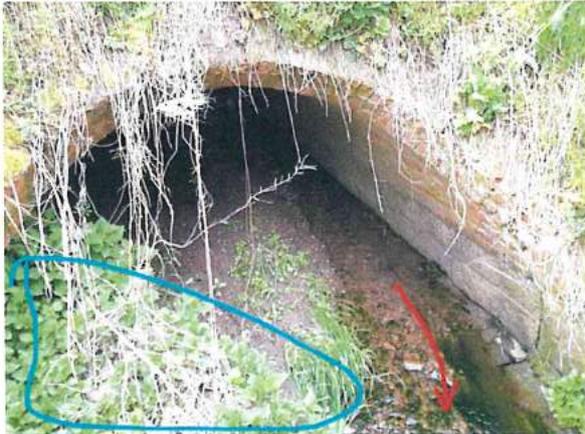
Foto 35: Anlandungen im Anschluss an den Bahndurchlass

Die Anlandungen wurden als ad-hoc-Maßnahme ( ID 1082674) noch im Mai 2023 durch den GUV beräumt.

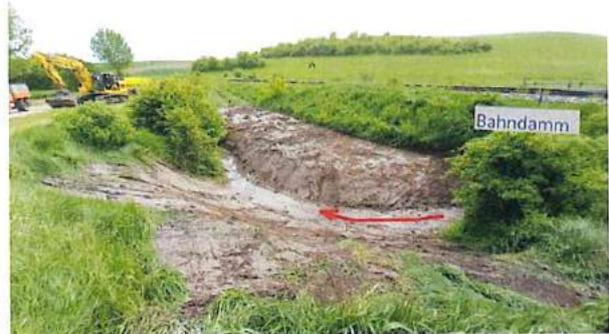
Foto 36: beräumtes Abflussprofil

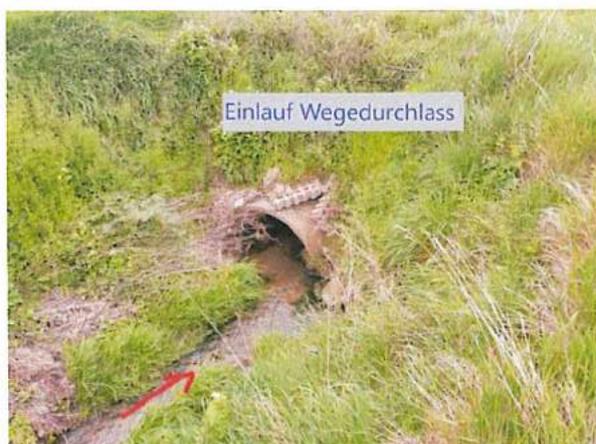
Foto 37 und 38: desolante Befestigung Ein- und Auslaufbereich landwirtschaftlicher Durchlass

Die Ein- und Auslaufbefestigung des ca. 65 m unterhalb der Bahnbrücke vorhandenen landwirtschaftlichen Durchlasses ist in einem sehr desolaten Zustand. Der Grundstückseigentümer (Gemeinde Witterda) ist durch die UWB zur Instandsetzung aufzufordern.

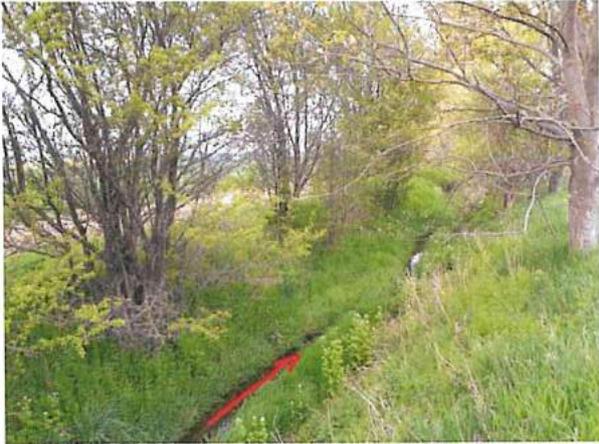
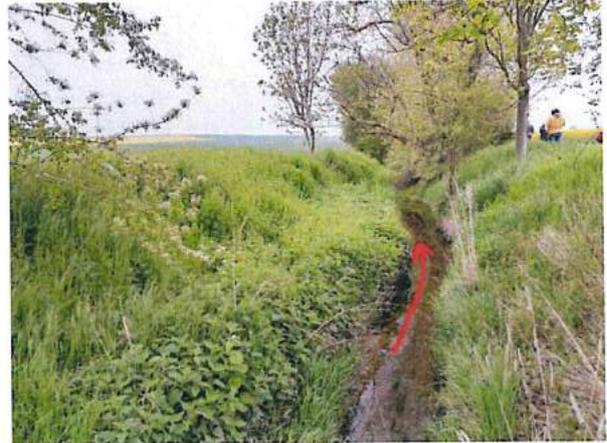
Foto 39 und 40: für den Wasserabfluss ausreichendes Abflussprofil

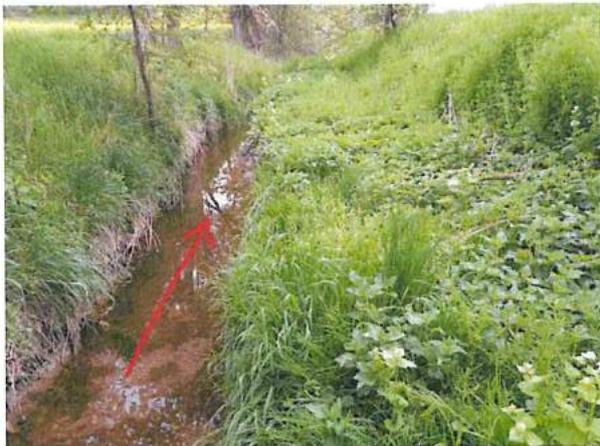
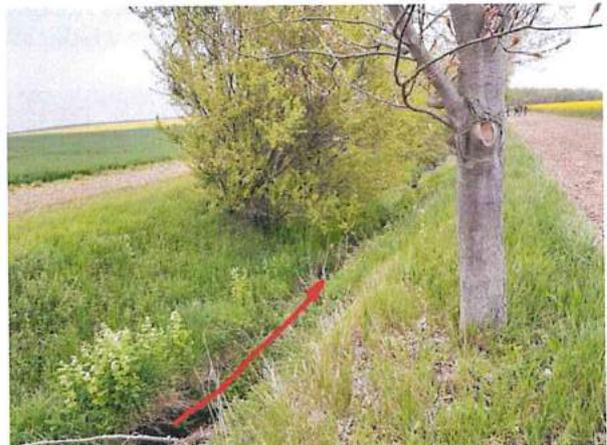
Foto 41 und 42: für den Wasserabfluss ausreichendes Abflussprofil

Auf einer Strecke von ca. 280 m ab dem Wegedurchlass ist das Gewässer in einem ordnungsgemäßen Zustand.

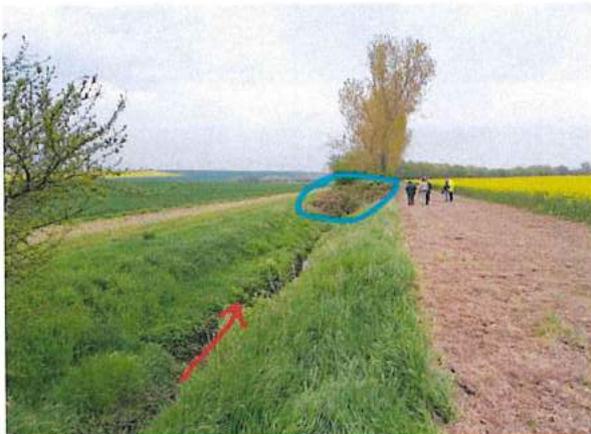
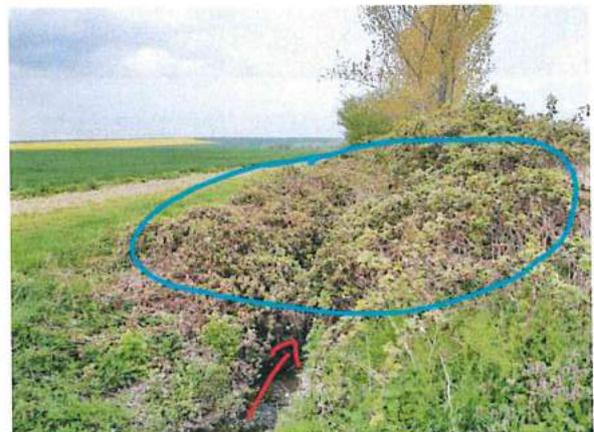
Foto 43 und 44: das Abflussprofil einengende Brombeerhecke

Nach ca. 280 m ab dem Wegedurchlass engt eine Brombeerhecke das Abflussprofil auf ca. 50 m ein. Die Beseitigung der Brombeerhecke wird als Maßnahmenerfordernis in den Basisplan von PROGEMIS übertragen und voraussichtlich 2025 in den GUP aufgenommen.

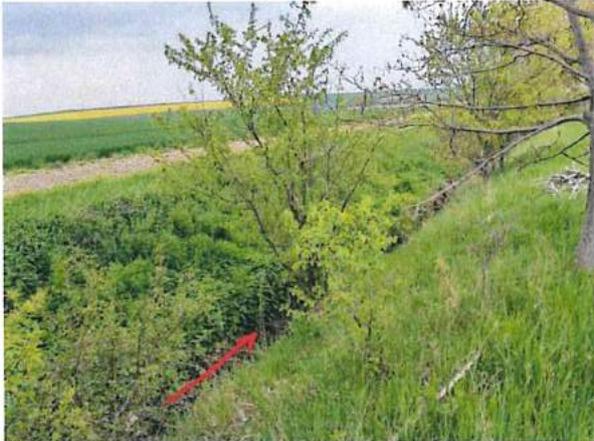
Foto 45: für den Wasserabfluss ausreichendes Abflussprofil

Auf den anschließenden ca. 270 m ist das Abflussprofil bis zum nächsten Durchlass kurz vor der Gemeindegrenze Witterda/Walschleben wieder in einem ordnungsgemäßen Zustand.

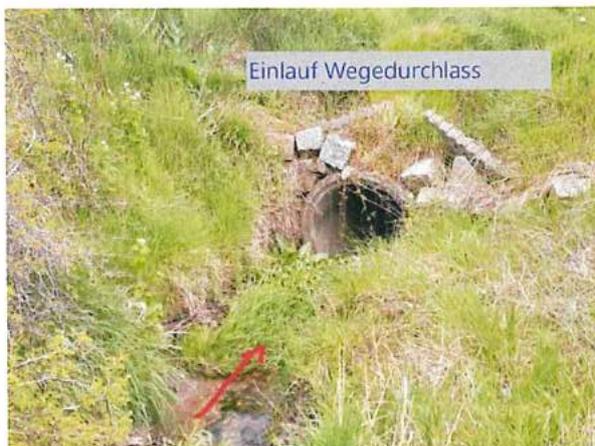
Foto 46 und 47: defekter Durchlass kurz vor der Gemeindegrenze

Die Ein- und Auslaufbefestigung des landwirtschaftlichen Durchlasses ist in einem sehr desolaten Zustand. Im Bereich des Auslaufes befindet sich zusätzlich ein Wurzelstock am Böschungsfuß, der zu

einem Rückstau im Durchlass führt. Der Grundstückseigentümer (Gemeinde Witterda) ist durch die UWB zur Instandsetzung des Durchlasses und zur Beseitigung des Wurzelstocks aufzufordern.

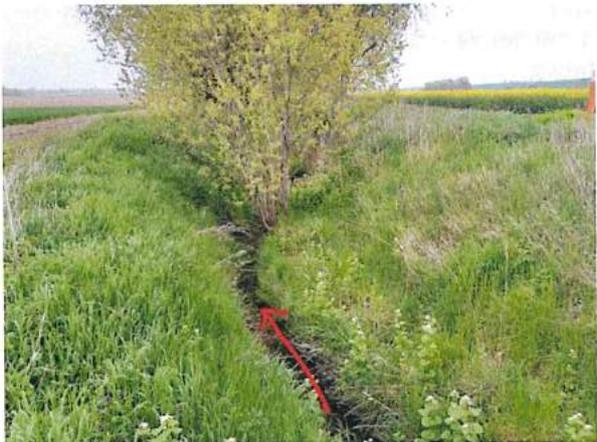
Foto 48 und 49: das Abflussprofil einengende Weidenaustriebe

Im weiteren Verlauf auf einer Strecke von ca. 450 m ab der Gemeindegrenze Witterda/Walschleben befinden sich an mehreren Stellen Weidenaustriebe im Gewässer, die den Stromstrich auf die rechte Seite verlagern und dort zu Uferabbrüchen führen. Da sich im rechtsseitigen Gewässerrandstreifen die

Abwasserdruckleitung befindet, sind hier als Sofortmaßnahme durch den GUV die Weiden samt Wurzeln zu entfernen und durch geeignete Maßnahmen der Stromstrich von der rechten Böschung wegzuführen. Diese Maßnahme (ID 719191- GUP 2023) wurde noch im Mai 2023 ausgeführt. Da der Rückschnitt der Weiden entsprechend § 39 BNatSchG außerhalb des Zeitraums 01.10 bis 28.02. verboten ist, wurde am 03.05.2022 eine Entnahme der Weiden bei der UNB des LRA Sömmerda beantragt und noch am 03.05.2023 genehmigt.

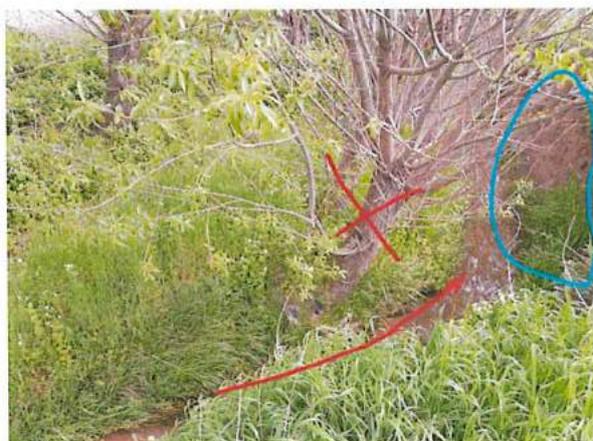
Foto 51: Weiden drücken den Stromstrich auf die rechte Uferseite

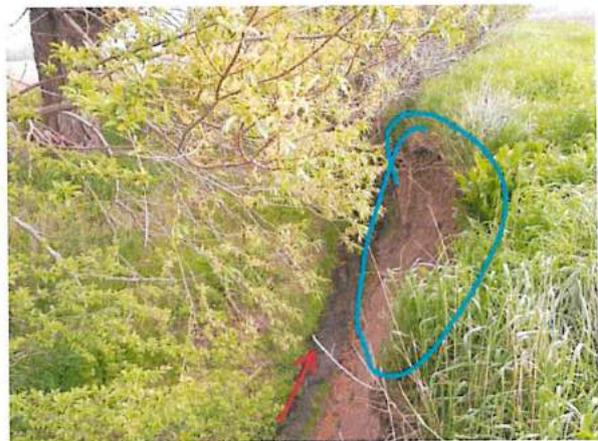
Foto 52: rechtsseitige Uferabbrüche

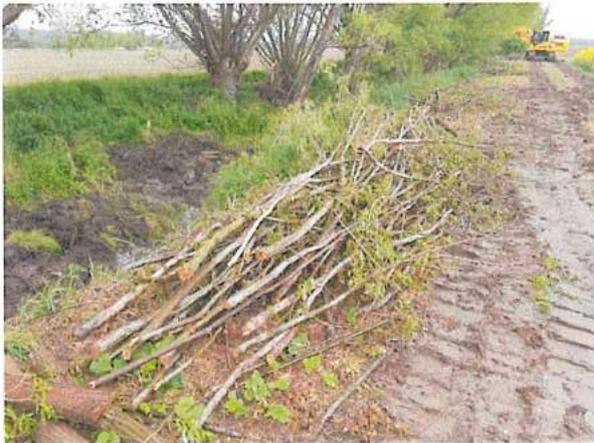
Foto 53: Rückschnitt der Weidenaustriebe

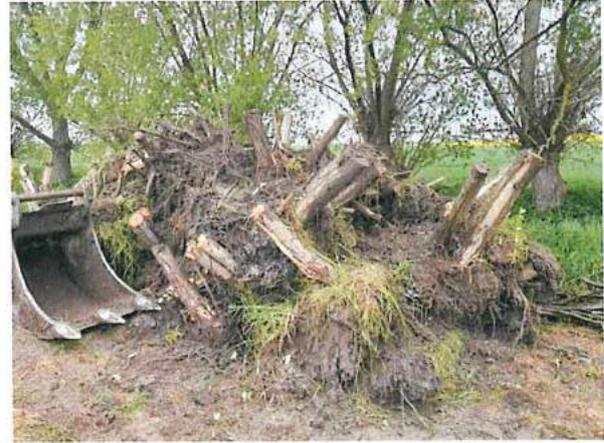
Foto 54: aus dem Abflussprofil entfernte Wurzelstöcke

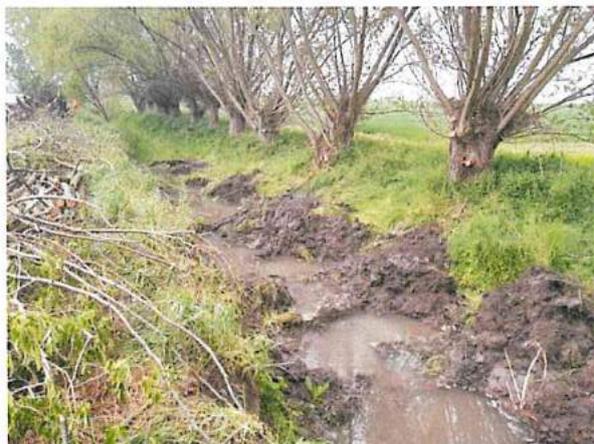
Foto 55: Abflussprofil nach der Entnahme der Wurzeln

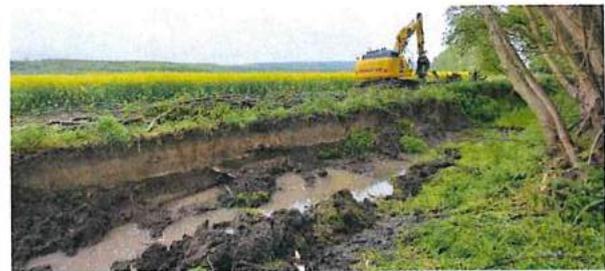
Foto 56: abgspülte rechtsseitige Böschung

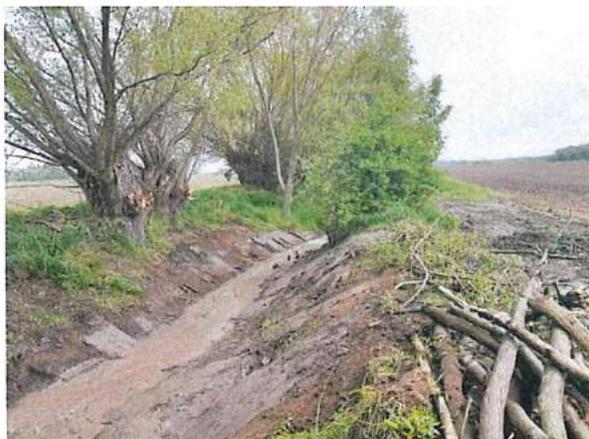
Foto 57: wieder hergestellte rechtsseitige Böschung

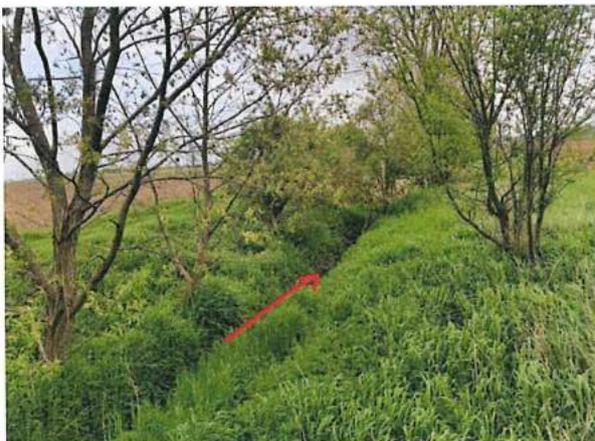
Foto 64: für den Wasserabfluss ausreichendes Abflussprofil

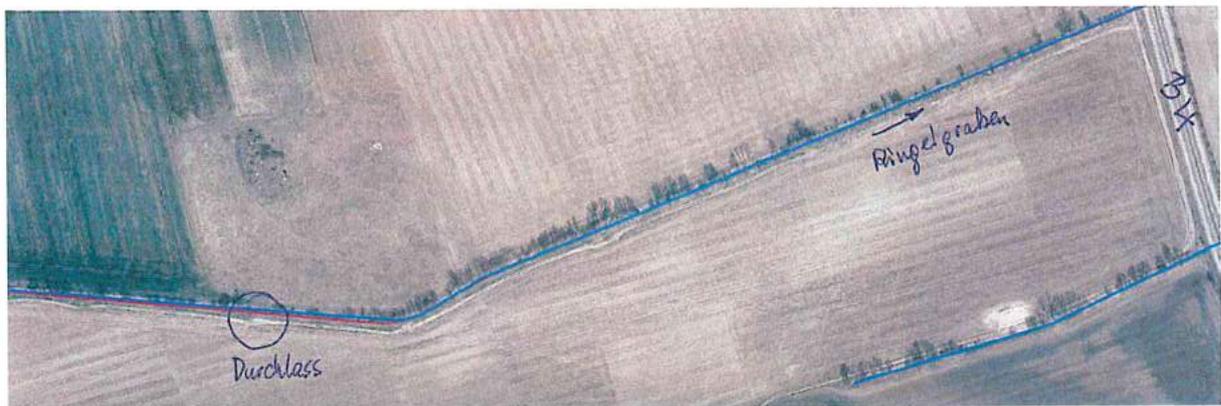
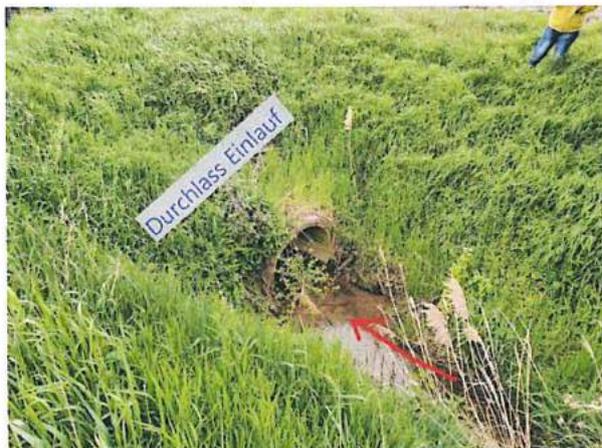
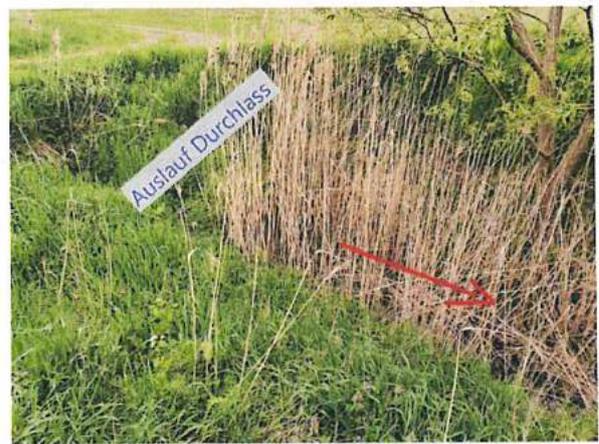
Foto 65 und 66: landwirtschaftlicher Durchlass

Ca. 850 m vor dem B4-Durchlass befindet sich ein weiterer landwirtschaftlicher Durchlass. Unterhalb des Durchlasses ist ein leichter Schilfbewuchs vorhanden, allerdings sind derzeit keine Maßnahmen zur Beseitigung des Schilfes notwendig.

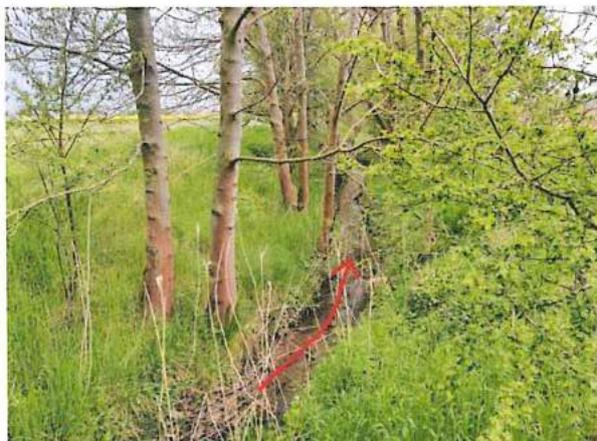
Foto 67: ordnungsgemäßes Abflussprofil

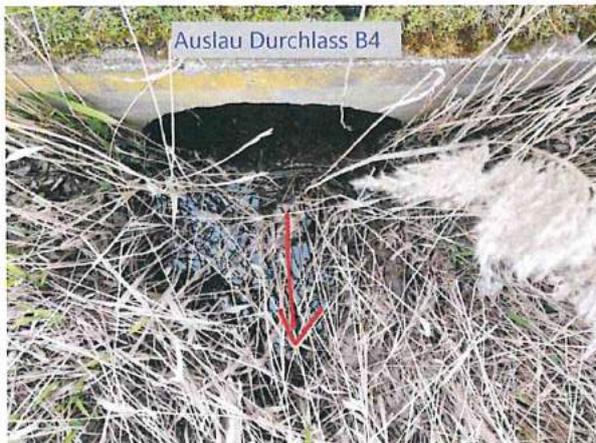
Foto 73 und 74: Schilfbewuchs im Auslaufbereich

Im Auslaufbereich des Ringelgrabens östlich der B4 ist eine Schildmahd auf einer Länge von ca. 10 m notwendig. Die Beseitigung des Schilfs wird als Maßnahmenerfordernis in den Basisplan von PROGEMIS übertragen und voraussichtlich 2025 in den GUP aufgenommen. Zusätzlich ist der Straßenbaulastträger der B4 durch die UWB zur Reinigung des Durchlasses aufzufordern. Generell ist in diesem Abschnitt die Herstellung der Verkehrssicherheit der Bäume durch den Grundstückseigentümer (Gemeinde Walsleben) zu veranlassen.

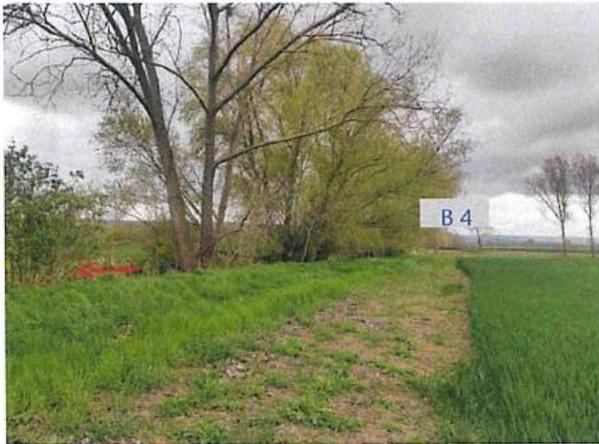
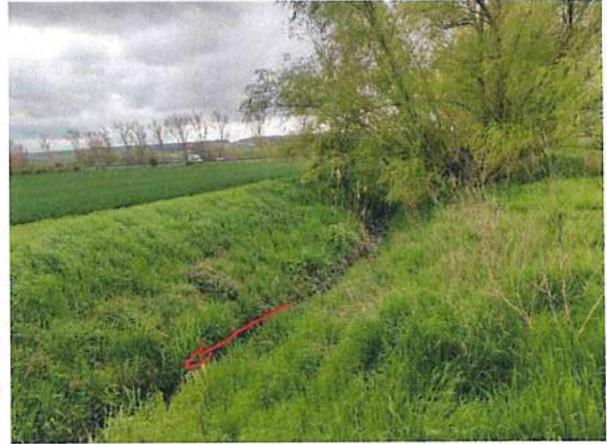
Foto 75 und 76: ordnungsgemäßes Abflussprofil

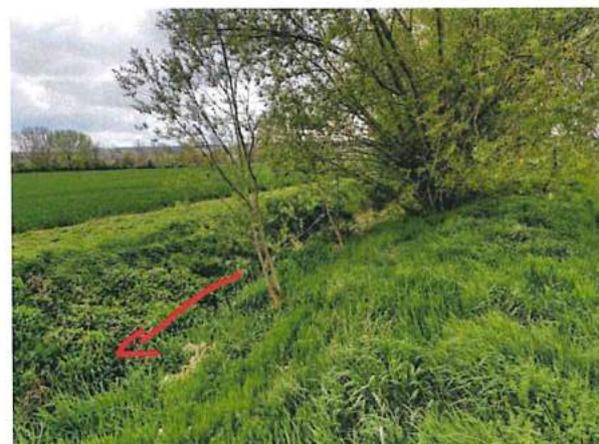
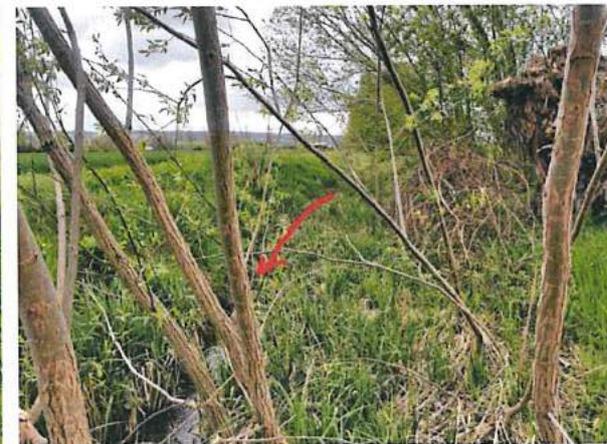
Foto 79 und 80: Gewässer ohne Beanstandungen

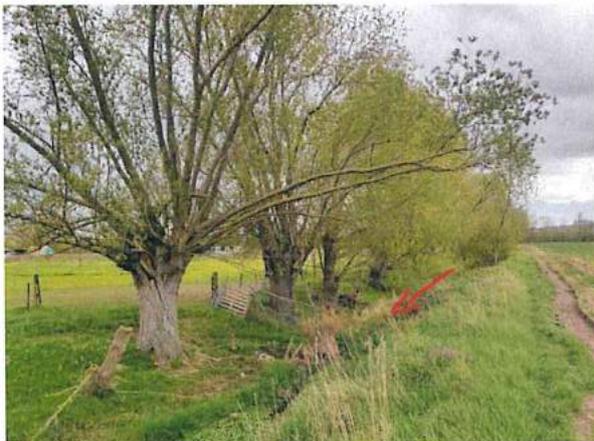
Foto 84: Weidezaun im Abflussprofil

Vom Zusammenfluss von Ringel- und Kalkgraben bis zum Abschlag des Hochwasserentlastungsgrabens befinden sich rechtsseitig Zauneinbauten, mehrere Ablagerungen von Unrat und sonstigem Material sowie ein umgestürzter Baum im Uferbereich. Durch die UWB müssen die Verursacher zum Beräumen des Uferbereichs, zum Rückbau der Zäune und des Pumpensumpfes aufgefordert werden. Der umgestürzte Baum muss durch den Grundstückseigentümer (Gemeinde Walschleben) beräumt werden.

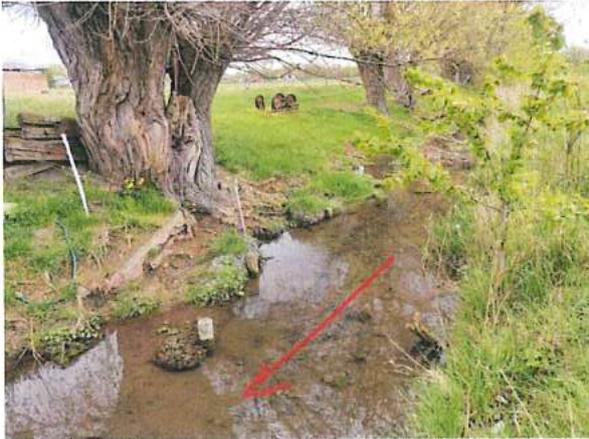
Foto 86: Weidezaun und Ablagerungen am Gewässer

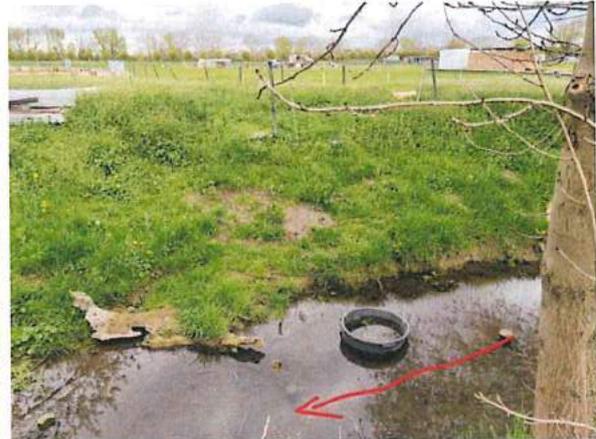
Foto 87: Ablagerungen am Gewässer und Pumpensumpf

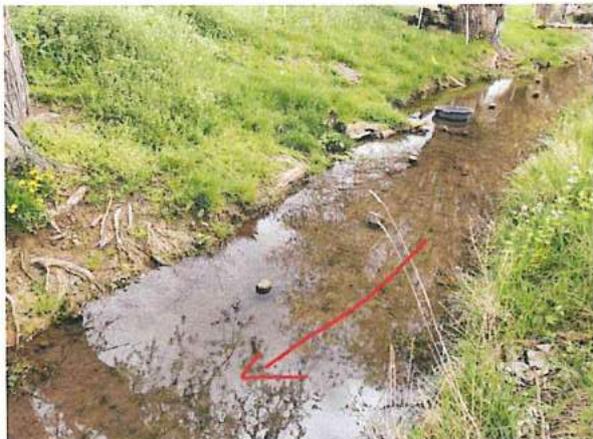
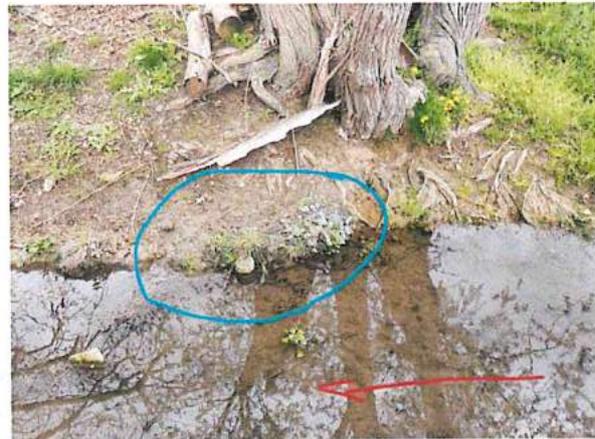
Foto 88 und 89: breites Abflussprofil mit Schlammablagerungen

In Teilbereichen erscheint das Abflussprofil sehr breit, damit kommt es vermehrt zu Schlammablagerungen auf der Sohle. Durch den Einbau von Steinwalzen hat die Gemeinde Walschleben in der Vergangenheit versucht, das Abflussprofil schmaler zu gestalten. Leider sind diese augenscheinlich zu tief eingebaut, so dass sie überströmt wurden und die rechtsseitige Uferböschung abgespült wurde.

Da die Abflussmenge des Ringelgrabens an der B4 reduziert wird und das Abflussprofil ausreichend ist, sind derzeit keine Gewässerunterhaltungsarbeiten vorgesehen.

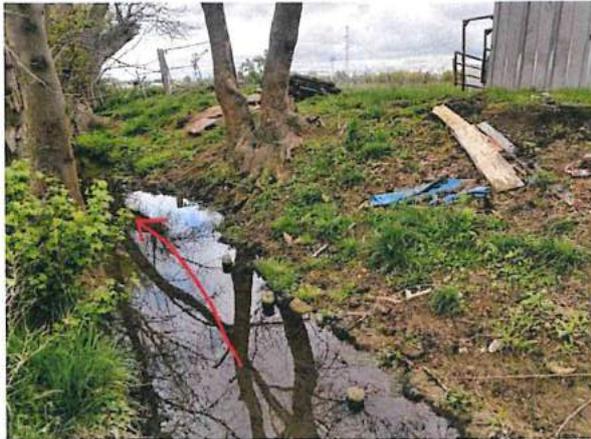
Foto 90: Unrat im Uferbereich

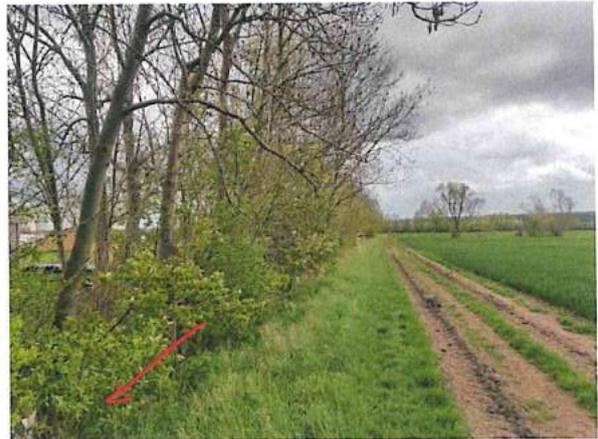
Foto 91: ordnungsgemäßes Abflussprofil

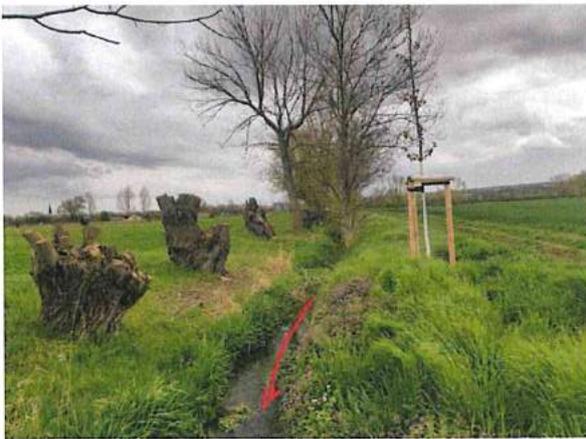
Foto 92: ausreichendes Abflussprofil

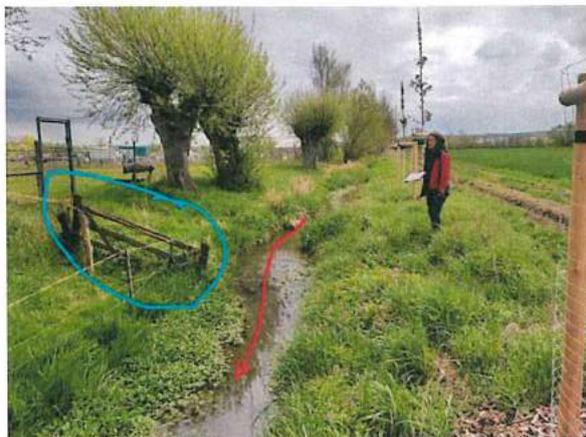
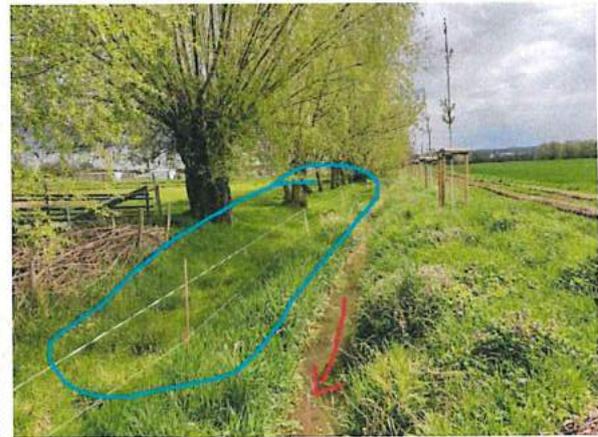
Foto 93 und 94: Weidezäune im Abflussprofil

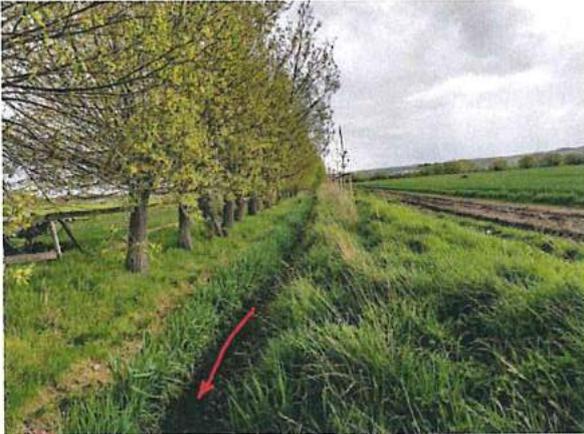
Foto 95: für den Wasserabfluss ausreichendes Abflussprofil

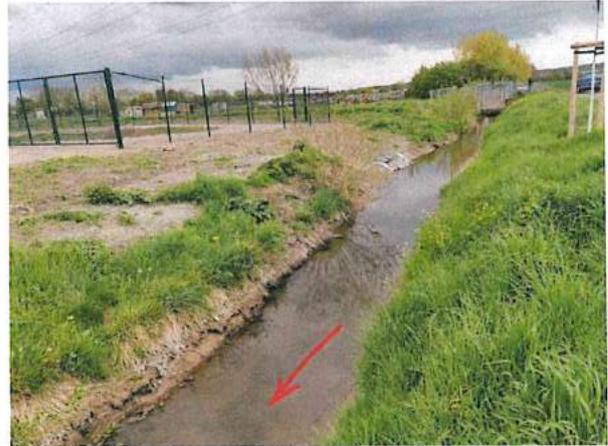
Foto 102: ausreichendes Abflussprofil

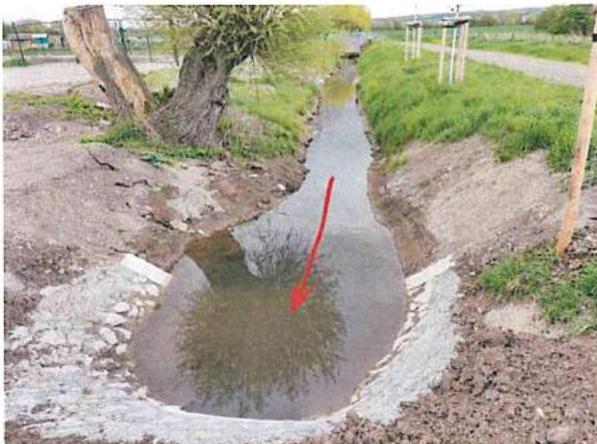
Foto 103 und 104: Ein- und Auslaufbereich Durchlass Zufahrt Wohngebiet

Aus der Sicht des GUV ist der Ein- und Auslaufbereich des Durchlasses im Gewässer zu breit hergestellt, so dass es vor und nach dem Durchlass zu zusätzlichen Schlammablagerungen kommt. Durch die UWB ist die Erschließungsfirma über das Planungsbüro zu beauftragen, die Aus- und Einlaufbereiche der Durchlässe entsprechend zu ändern.

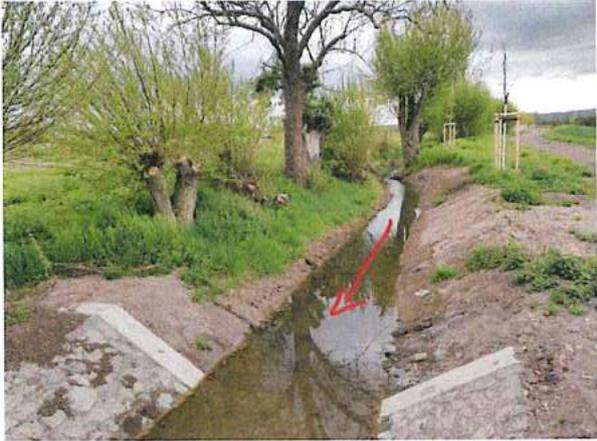
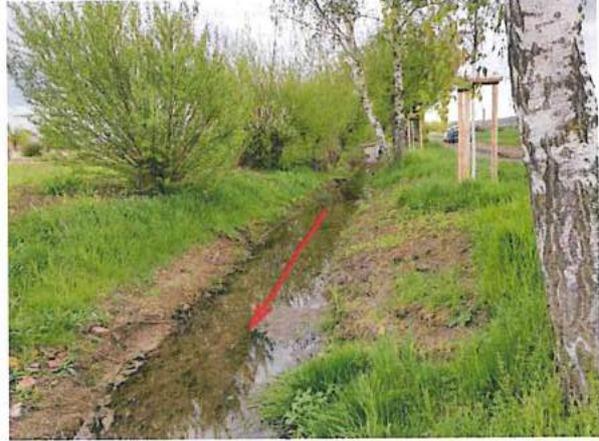
Foto 105 und 106: ausreichendes Abflussprofil (Durchlass)

Auf der linksseitigen Böschungsoberkante wurden Ausgleichspflanzungen vorgenommen. Der GUV forderte im Rahmen der Bauberatungen einen Mindestabstand der Bepflanzung von 10 m, um eine maschinelle Gewässerunterhaltung zu ermöglichen.

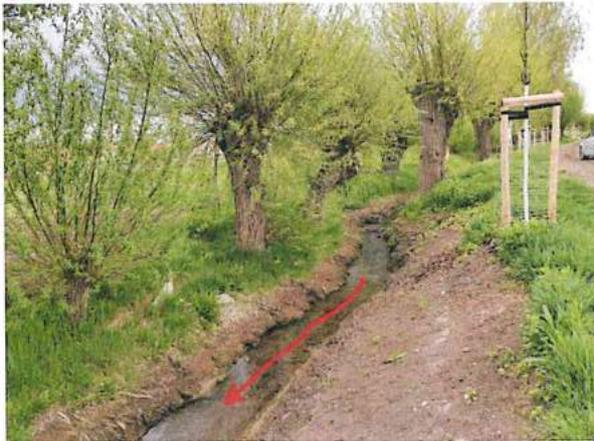
Foto 107: ausreichendes Abflussprofil

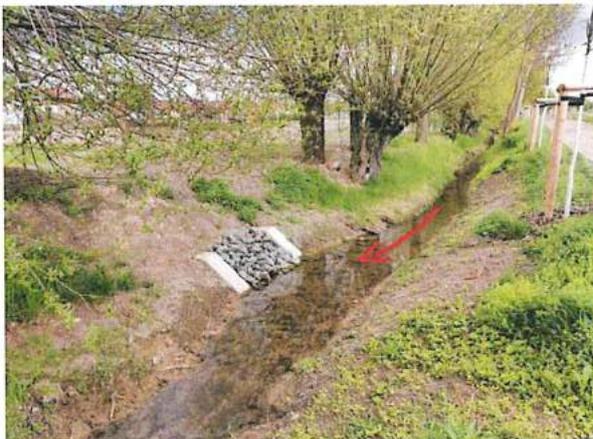
Foto 109: Auslaufbauwerk Klärgrube

Die Rohrsole des Kläranlagenauslaufs liegt schon jetzt unter dem Wasserspiegel des Ringelgrabens. Das bedarf einer Überprüfung durch die UWB, ob die genehmigte Auslaufhöhe eingehalten wurde. Auch hier ist der Auslauf so zu umbauen, dass die geschütteten Wasserbausteine nicht ins Gewässer gelangen können.

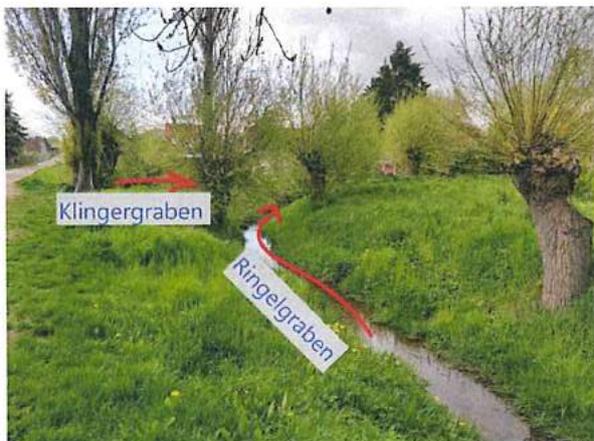
Foto 112: ausreichendes Abflussprofil vor dem Zusammenfluss mit dem Klingergraben
