Niederschrift über die Gewässer-und Verbandsschau der Vippach von Markvippach bis Schloßvippach am 27.04.2023

3. Geschauter Bereich

vom Beginn der Kreisgrenze Sömmerda/Weimarer Land bis K 515 südlich von Schloßvippach

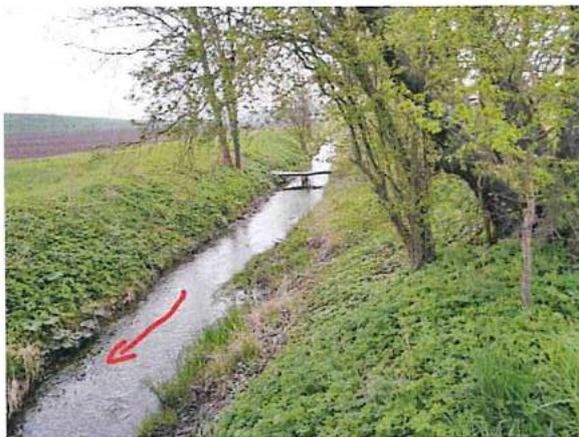
Foto 1: Steg im Abflussprofil

Unmittelbar nach der Kreisgrenze zwischen Weimarer Land und Sömmerda in der Gemarkung Markvippach befindet sich ein Holzsteg im Abflussprofil. Durch die UWB ist in Zusammenarbeit mit der Gemeinde Markvippach der weitere Umgang mit diesem Steg zu klären.

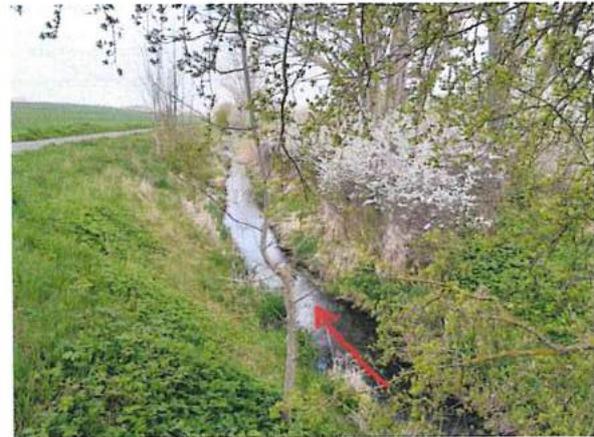
Foto 2: ordnungsgemäßes Abflussprofil

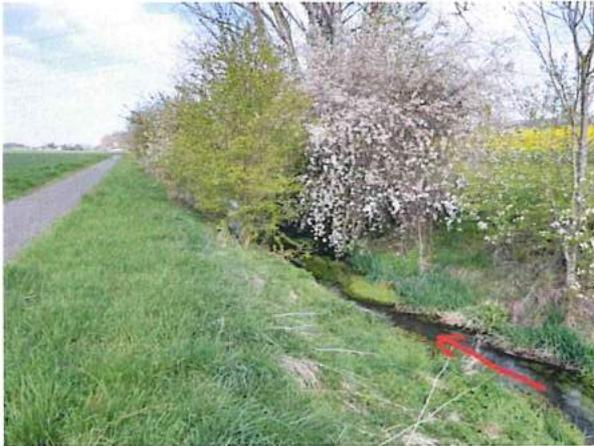
Foto 3: ordnungsgemäßes Abflussprofil

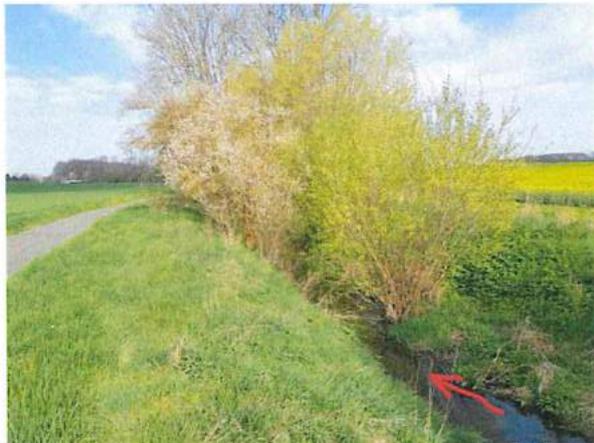
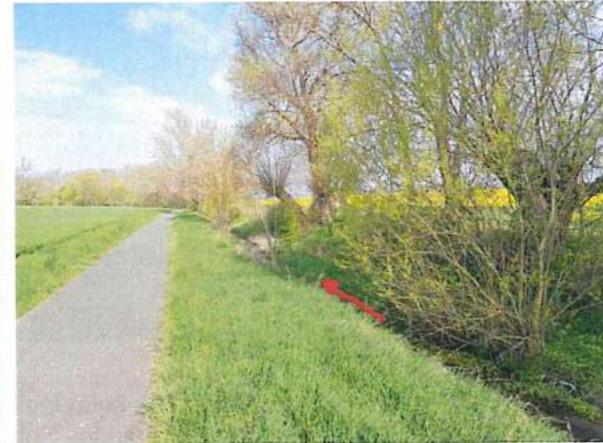
Foto 5 und 6: für den Wasserabfluss ausreichendes Abflussprofil

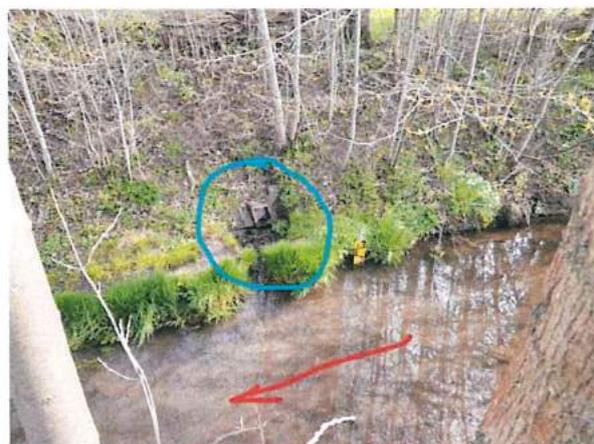
Foto 7: Drainageeinleitung rechtes Ufer

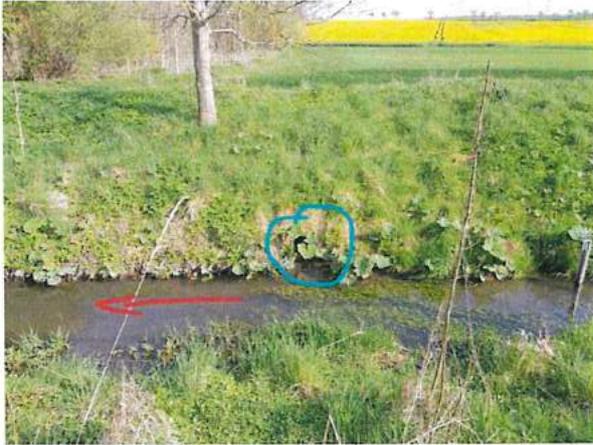
Foto 9: Drainageeinleitung rechtes Ufer

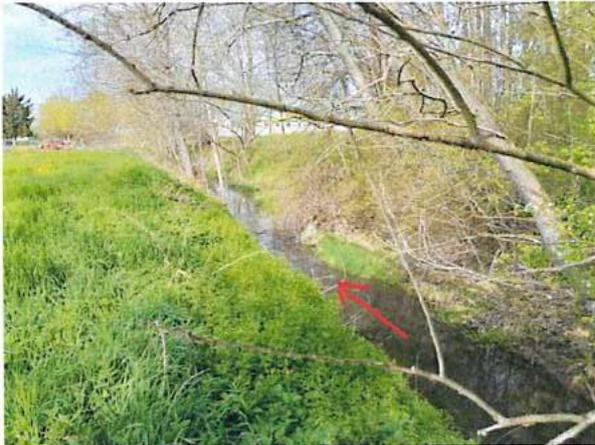
Foto 16: ausreichendes Abflussprofil

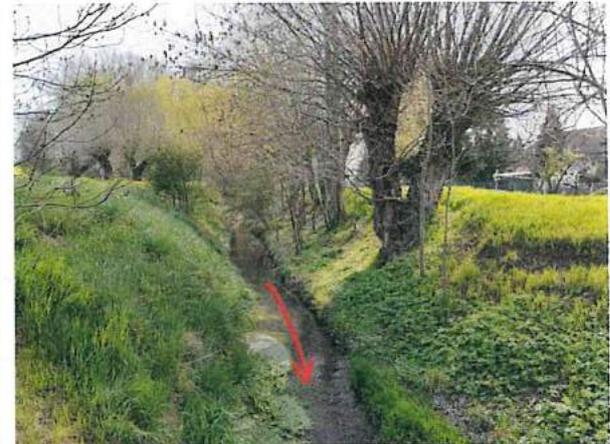
Foto 19: Blick von der Brücke Hauptstraße

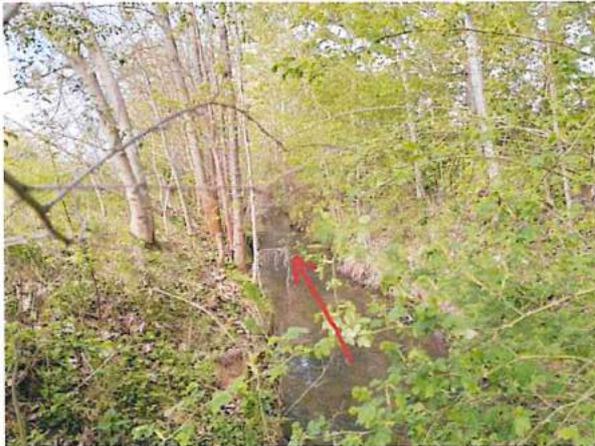
Foto 20: Blick von der Brücke Hauptstraße

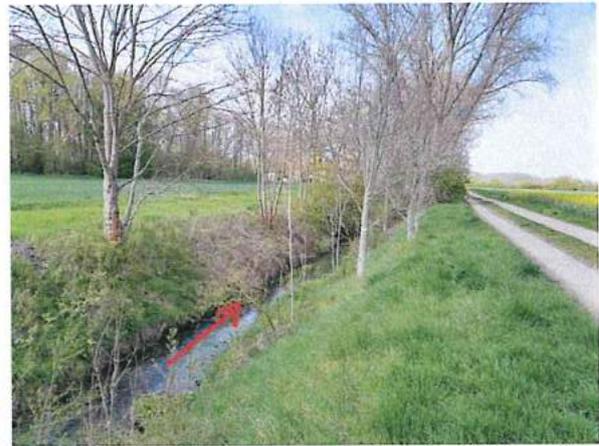
Foto 21: für den Wasserabfluss ausreichendes Abflussprofil

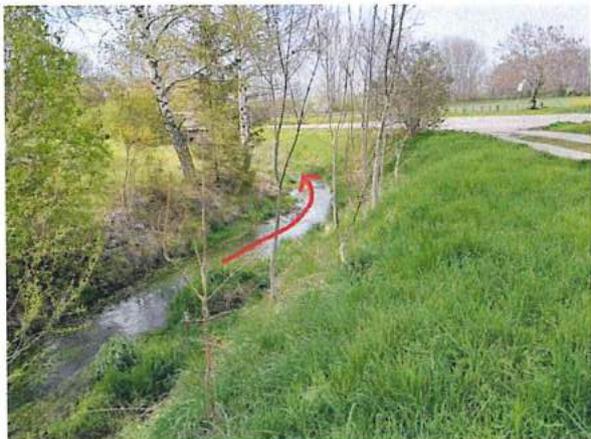
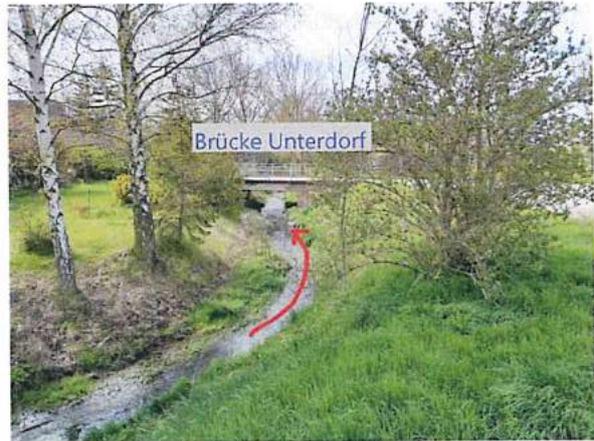
Foto 23 und 24: ordnungsgemäßer Gewässerzustand

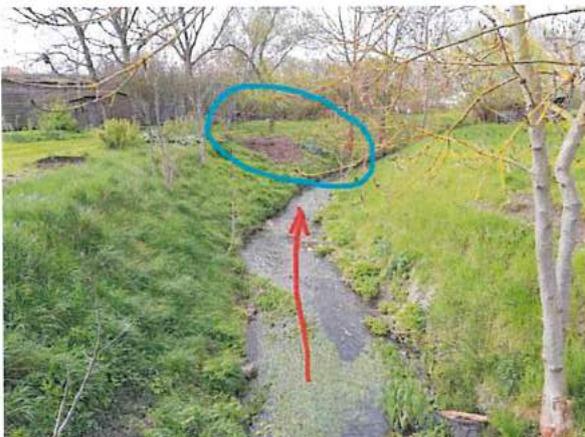
Foto 25 und 26: für den Wasserabfluss ausreichendes Abflussprofil unterhalb der Brücke Unterdorf mit Zauneinbauten

Unterhalb der Brücke Unterdorf ist das Abflussprofil ausreichend. Die UWB muss den Eigentümer der Zauneinbauten auffordern, diese zurückzubauen.

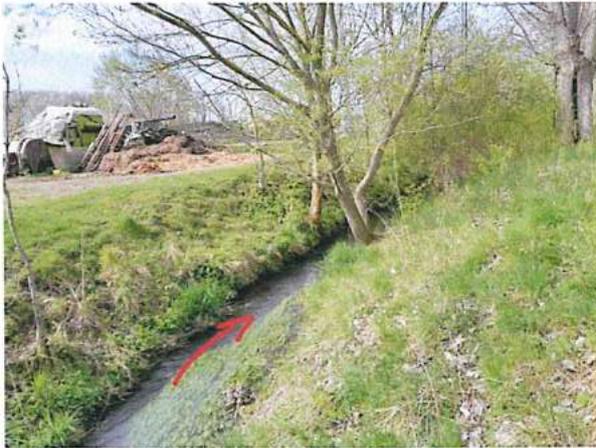
Foto 27: für den Wasserabfluss ausreichendes Abflussprofil

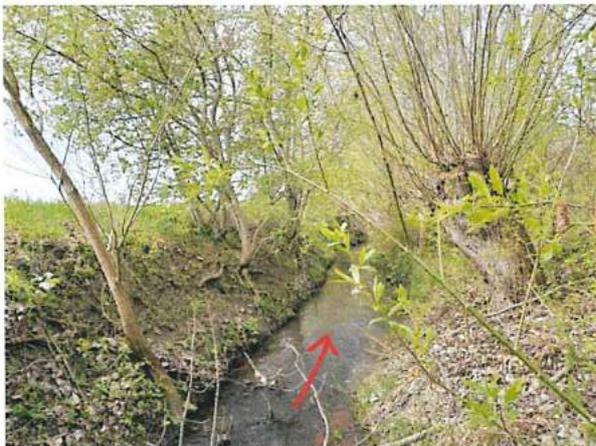
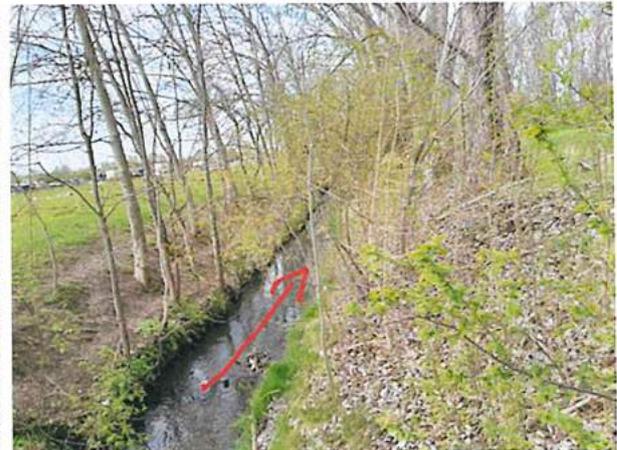
Foto 29 und 30: ausreichendes Abflussprofil

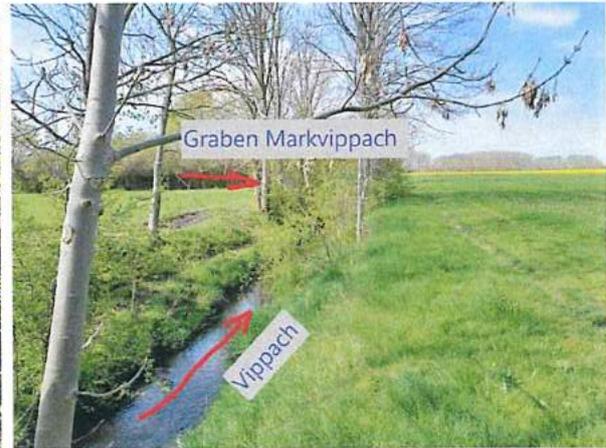
Foto 32: Abflussprofil vor der Einmündung des Grabens Markvippach

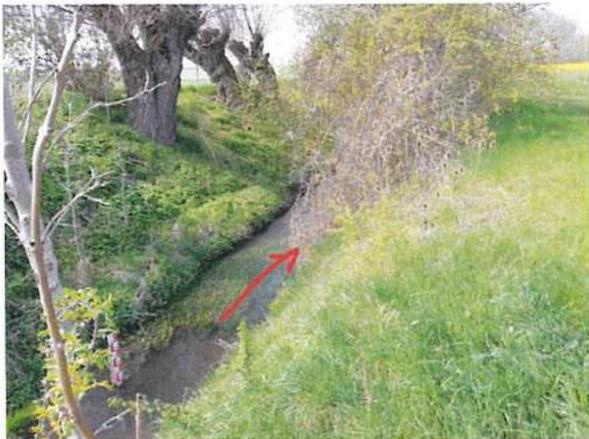
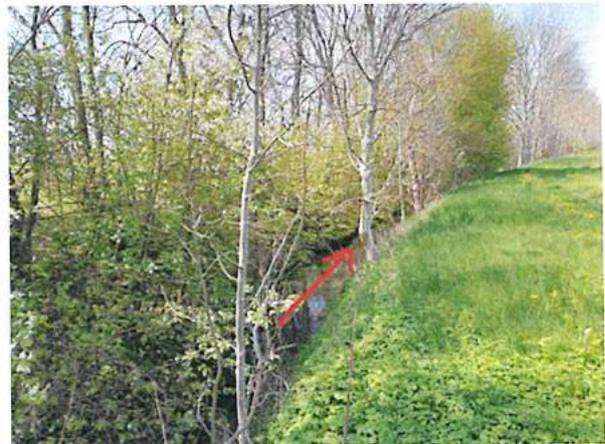
Foto 36 und 37: ausreichendes Abflussprofil der Vippach

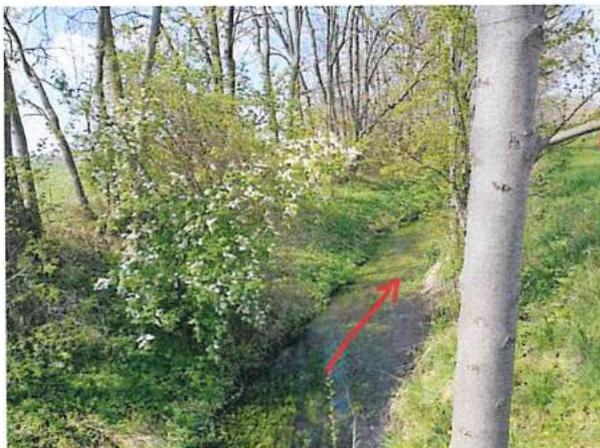
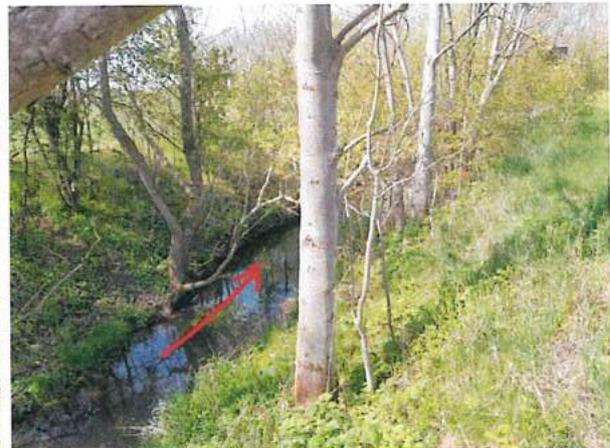
Foto 38 und 39: für den Wasserabfluss ausreichendes Abflussprofil

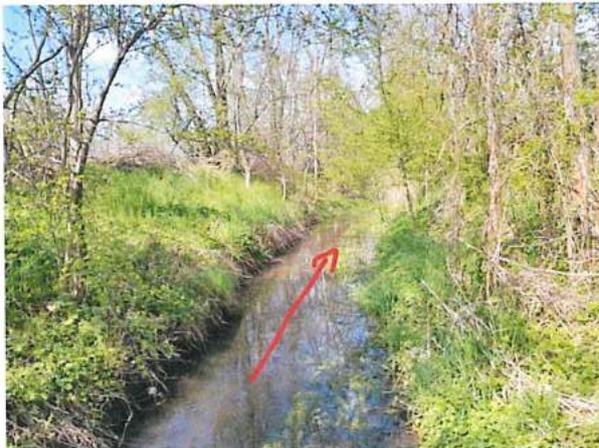
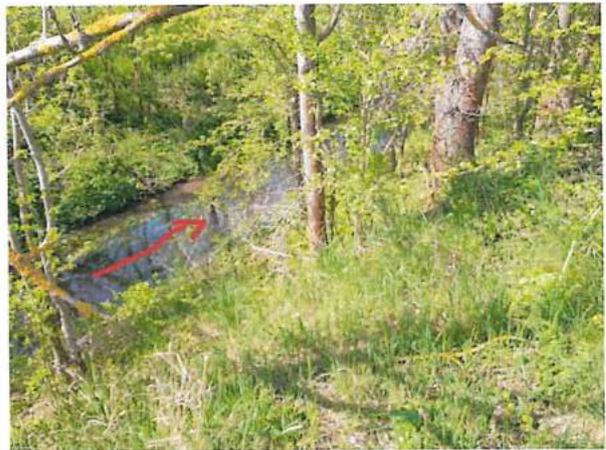
Foto 40 und 41: ausreichendes Abflussprofil

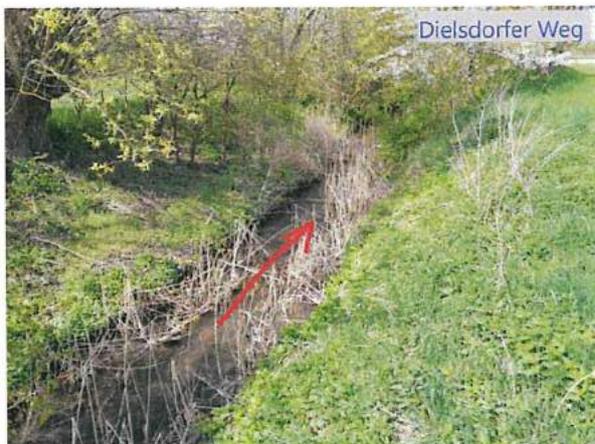
Foto 44: ausreichendes Abflussprofil vor der Brücke Dielsdorfer Weg

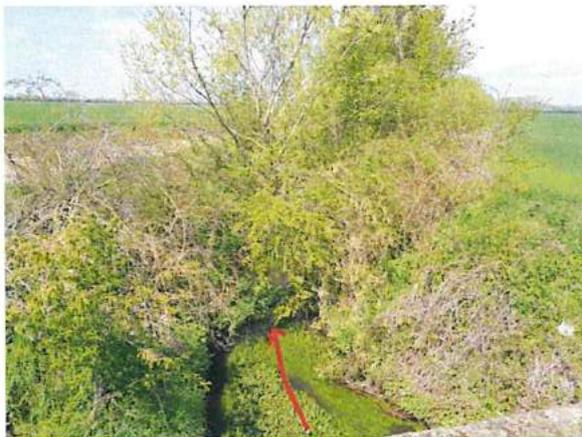
Foto 45: Abflussprofil unterhalb der Brücke Dielsdorfer Weg

Direkt unterhalb der Brücke Dielsdorfer Weg muss das Abflussprofil durch den GUV freigeschnitten werden. Dies wird als Maßnahme in den Basisplan von PROGEMIS eingetragen und voraussichtlich in den GUP 2025 aufgenommen.

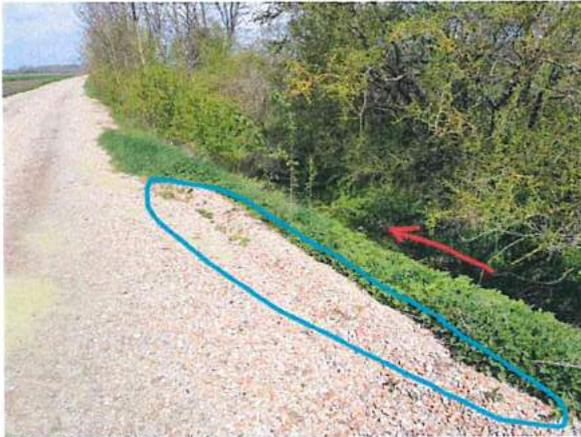
Foto 47 und 48: auf die Böschung abgerutschtes Material

Am linken Ufer wurde der Weg mit Bauschuttrecyclingmaterial befestigt, ein Teil des Materials rutscht schon auf die Böschung. Durch die UWB ist der Verursacher zu ermitteln und zur Beseitigung des Materials von der Böschung aufzufordern. Weiterhin müssen Maßnahmen zur Verhinderung des Abrutschens des Materials durch die UWB festgelegt werden.

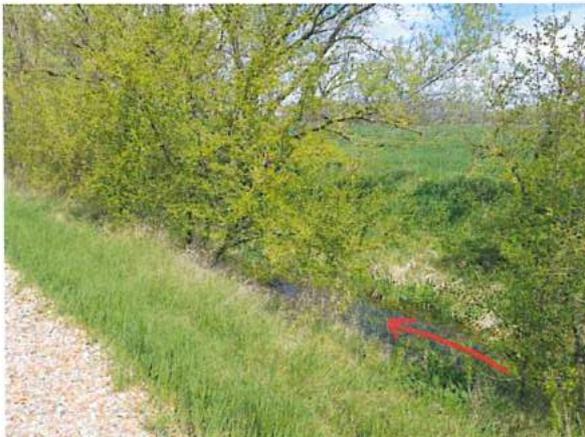
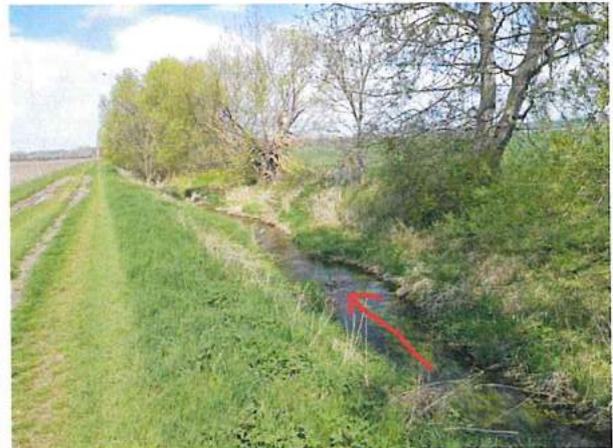
Foto 49 und 50: für den Wasserabfluss der Vippach ausreichendes Abflussprofil

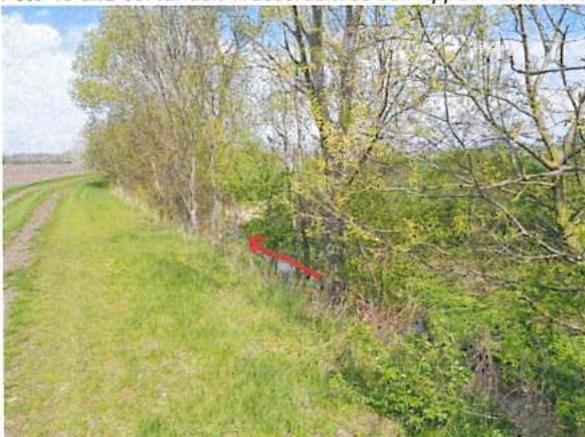
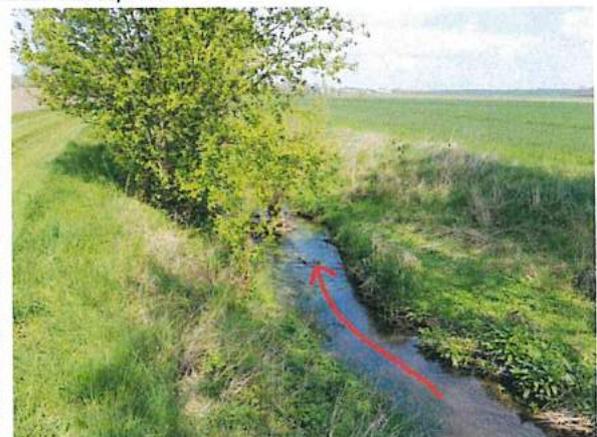
Foto 51 und 52: für den Wasserabfluss der Vippach ausreichendes Abflussprofil

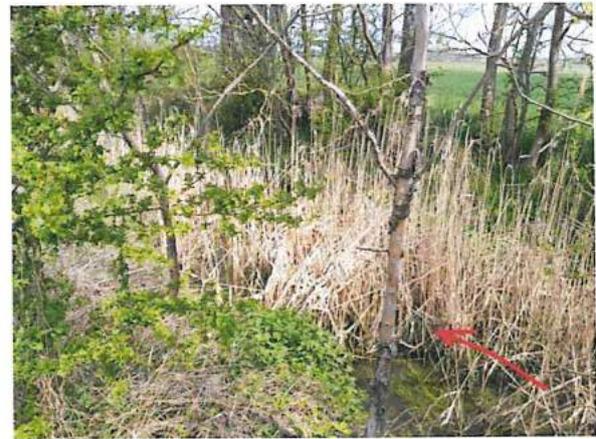
Foto 56: Schilfbewuchs in der Sohle

Ab dem linksseitigen Wäldchen bis zur Brücke der K515 tritt vermehrt Schilfbewuchs im Abflussprofil der Vippach auf. Die einmalige erforderliche Mahd des Schilfs wird in den Basisplan eingetragen und voraussichtlich ab 2025 ff. in Teilabschnitten durchgeführt.

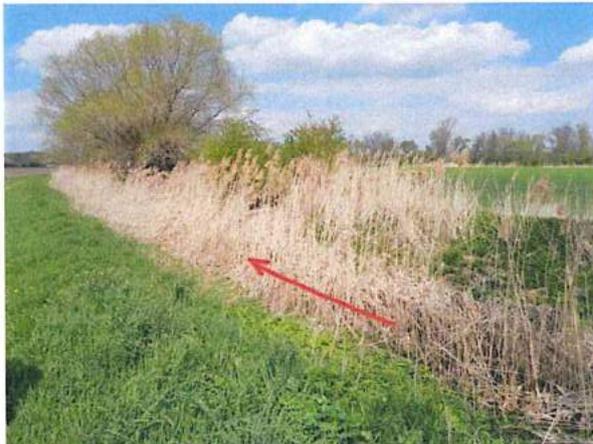
Foto 59: Schilfbewuchs im Abflussprofil

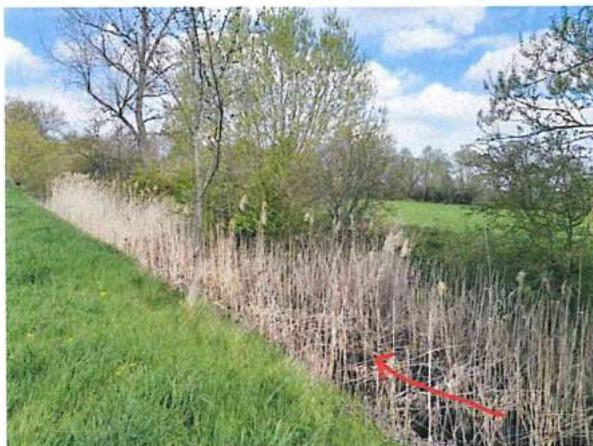
Foto 61 und 62: Schilfbewuchs im Abflussprofil

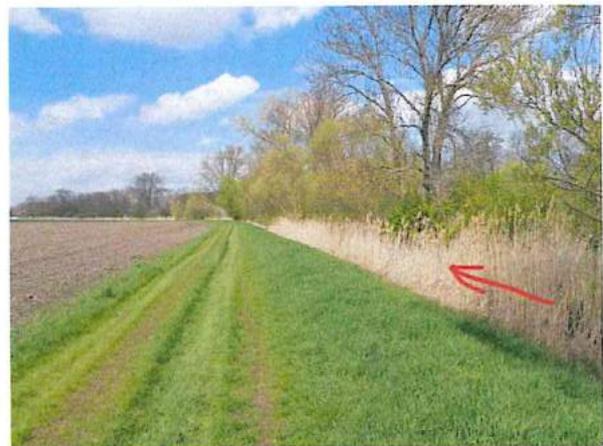
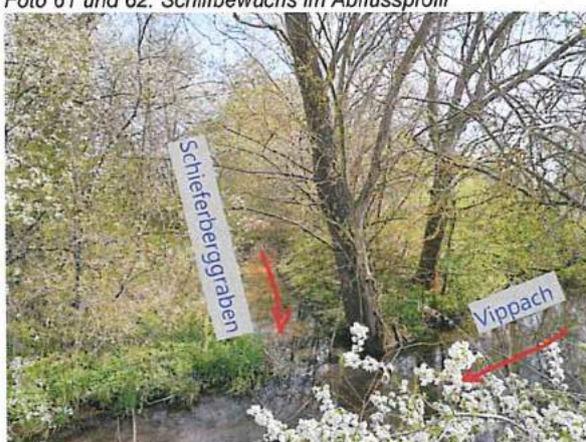
Foto 63: Vippach im Mündungsbereich des Schieferberggrabens

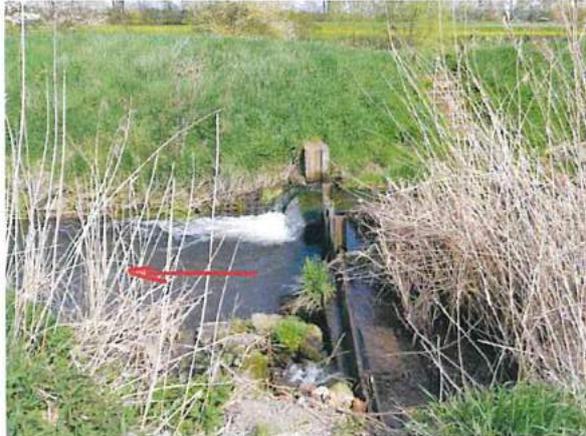
Foto 65: desolate Wehranlage

Ca. 115 m vor der Einmündung der Schloßvippacher Lache in die Vippach befindet sich eine desolate Wehranlage im Gewässer. Wahrscheinlich diente diese zur Wasserentnahme und Zwischenspeicherung im benachbarten rechtsseitigen Teich. Durch die UWB ist der Wasserrechtsinhaber zum Rückbau der Wehranlage und der Treppe aufzufordern.

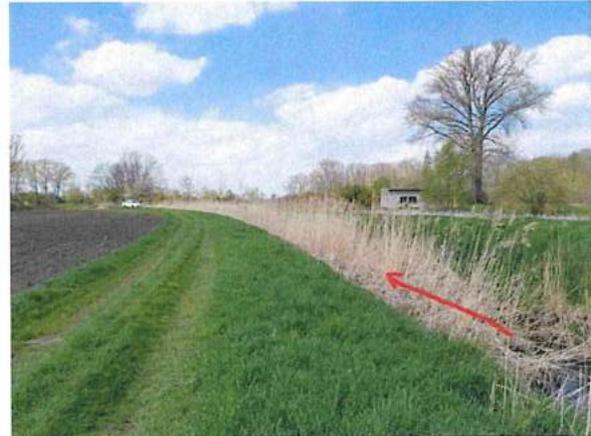
Foto 66: Schilfbewuchs im Abflussprofil

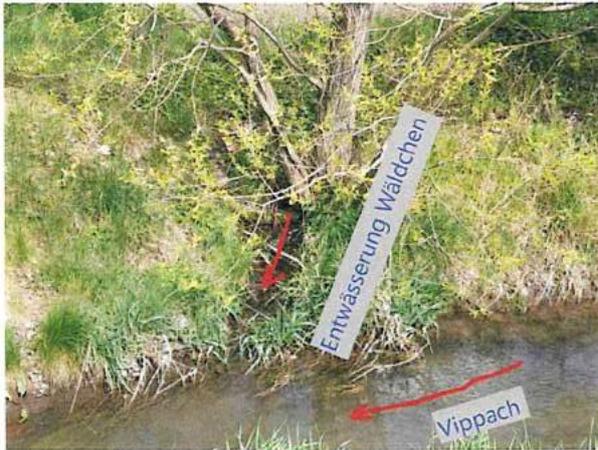
Foto 69: Entwässerung Wäldchen vor der K515

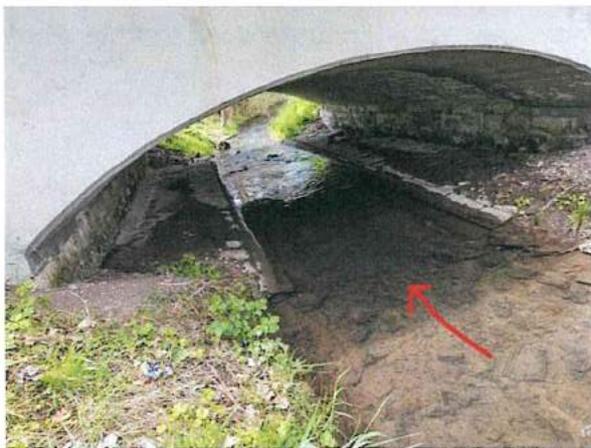
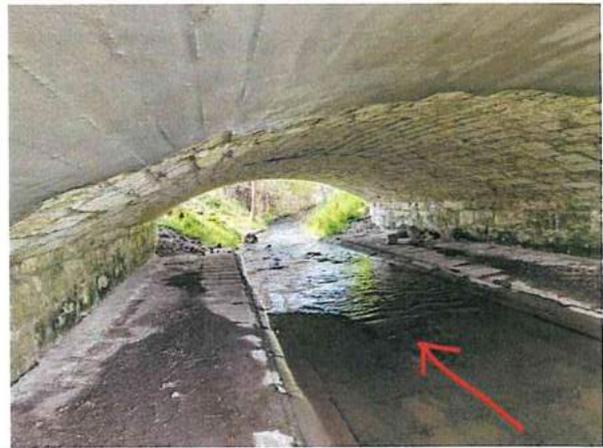
Foto 70 und 71: Brücke der Vippach im Bereich der K515
