## Niederschrift über die Verbandsschau der Vippach von Neumark bis Vippachedelhausen am 20.04.2023

### 3. Geschauter Bereich

Vom Beginn der Vippach in Neumark bis zur Gemeindegrenze Vippachedelhausen/Markvippach:

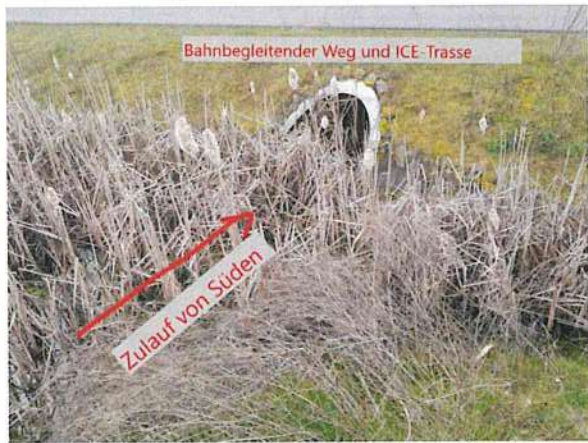
Foto 2: Zulauf von Süden (Durchlass im Weg u. Brücke ICE-Trasse)

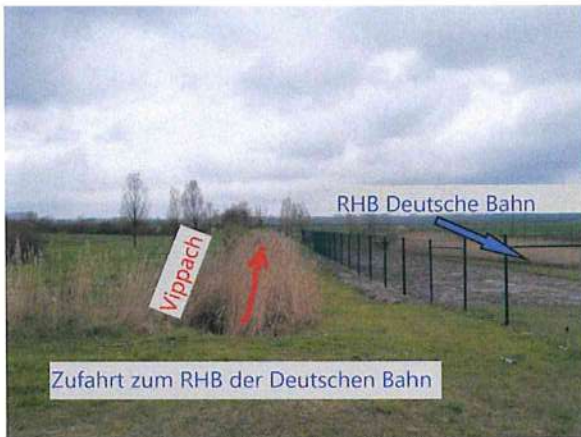
Foto 5 und 6: Vippachverlauf entlang des RRB

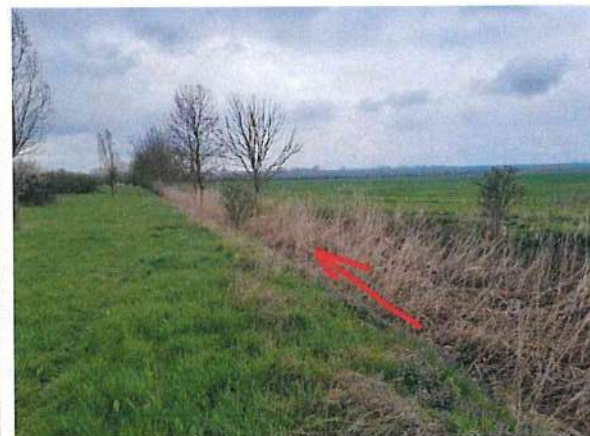
Foto 7 und 8: leichter Schilfbewuchs unterhalb des RHB-Bereiches

Der Schilfbestand im Abflussprofil vom Beginn der Vipbach bis ca. 70 m vor der Einmündung des Elbach stellt momentan kein Abflusshindernis dar und bedarf keiner Beseitigung.

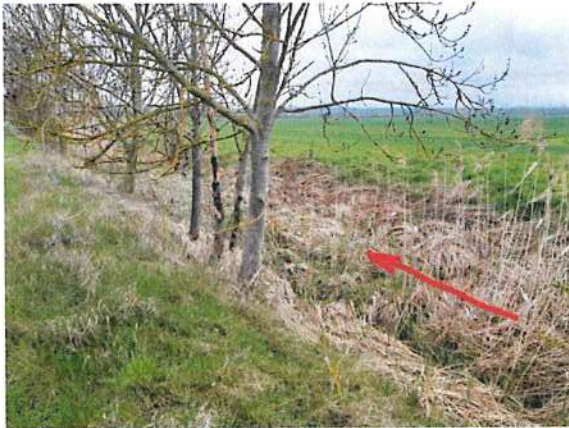
Foto 9: teilweise toter Eschenbestand

Im gesamten Abschnitt vom RRB bis zum Eilbach stehen abgestorbene Eschen in der Böschung, hier ist eine Kontrolle und ggfls. Beseitigung der toten Bäume durch den Grundstückseigentümer (Stadt Neumark) erforderlich.

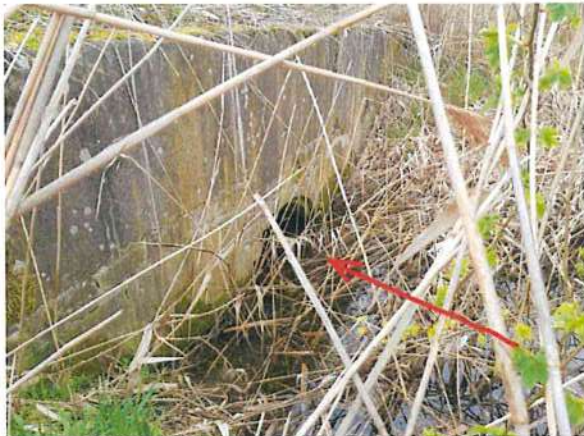
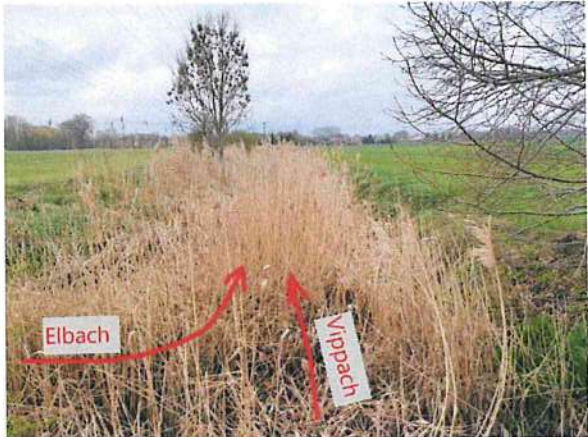
Foto15 und 16: Schilfbewuchs ober- und unterhalb der Einmündung des Ellbachs in die Vippach

Ab ca. 70 m von der Einmündung des Ellbachs bis ca. 150 m unterhalb der Einmündung des Ellbachs ist eine Schilfmahd der Sohle notwendig. Dies ist schon als Maßnahme im GUP 2023 festgeschrieben.

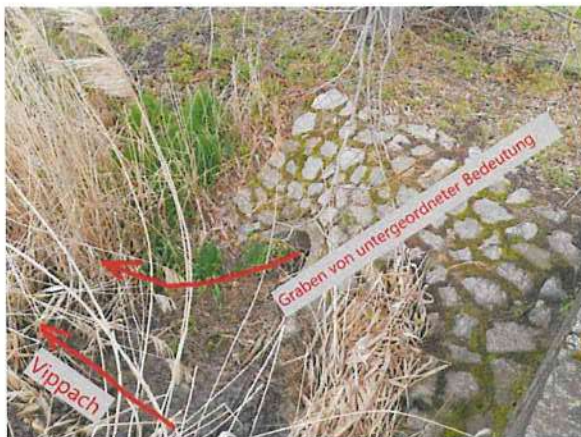
Foto 17: rechtsseitige Einmündung eines Grabens von untergeordneter wasserwirtschaftlicher Bedeutung

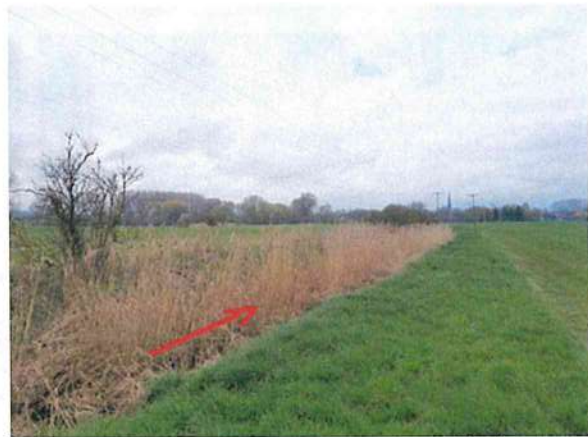
Foto 18: Schilfbestand unterhalb Einmündung Ellbach

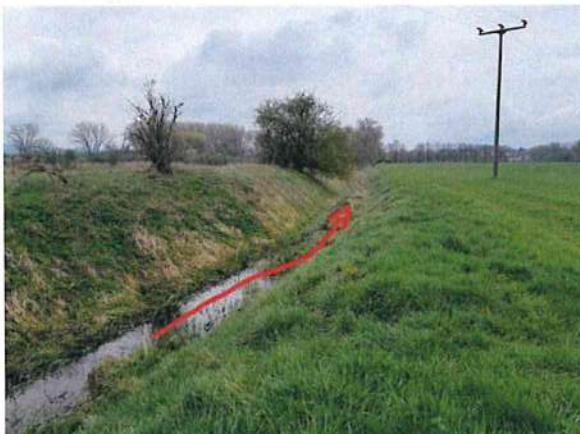
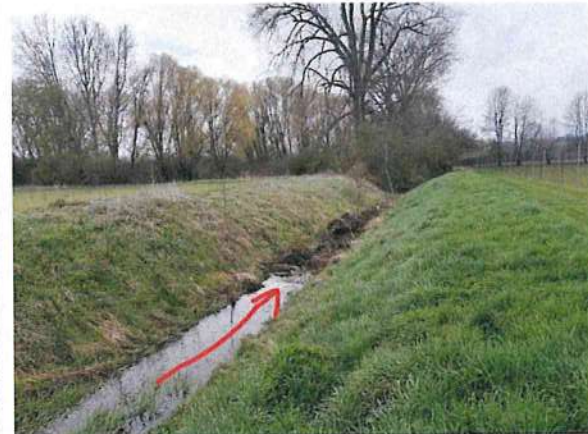
Foto 19 und 20: für den Wasserabfluss ausreichendes Abflussprofil

Auf dem anschließenden Abschnitt bis zum östlichen Ortsrand (Graben Neubauernsiedlung) sind keine Gewässerunterhaltungsarbeiten erforderlich.

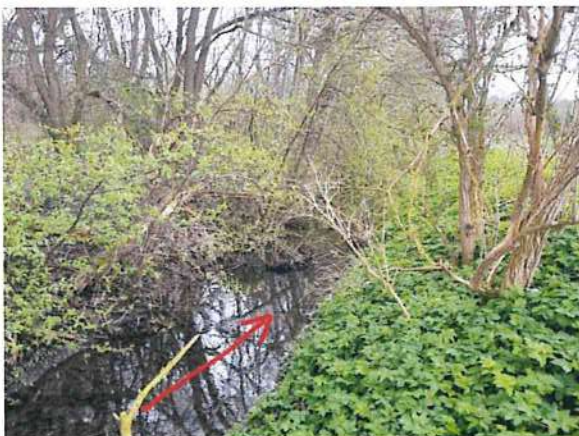
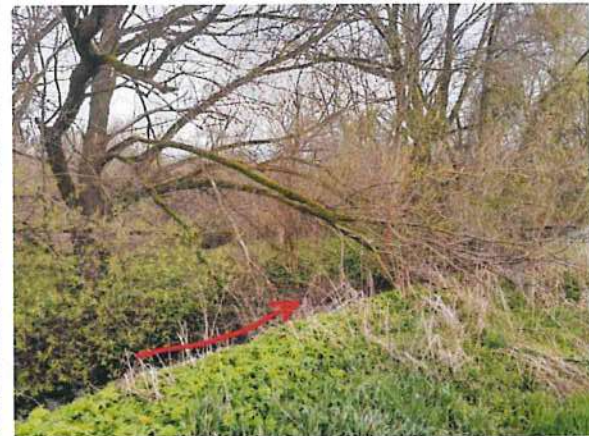
Foto 21 und 22: Beräumung von Bruchholz aus dem Abflussprofil

Von oberhalb der Einmündung des Grabens Neubauernsiedlung bis unterhalb der Einmündung des Grabens Schäfergasse ist eine Beräumung von Bruchholz aus dem Abflussprofil des Vippach notwendig. Dies wurde größtenteils im Rahmen der Schwemmgutbeseitigung im Frühjahr 2023 entsprechend des GUP 2023 ausgeführt. Generell ist für die Vippach auf ihrer gesamten Fließlänge eine zweimalige Beräumung von Schwemmgut pro Jahr durch den GUV vorgesehen.

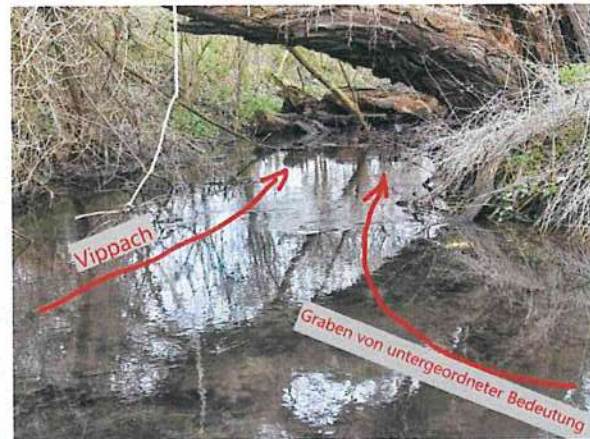
Foto 24: Einmündung Graben von Neubauern Siedlung

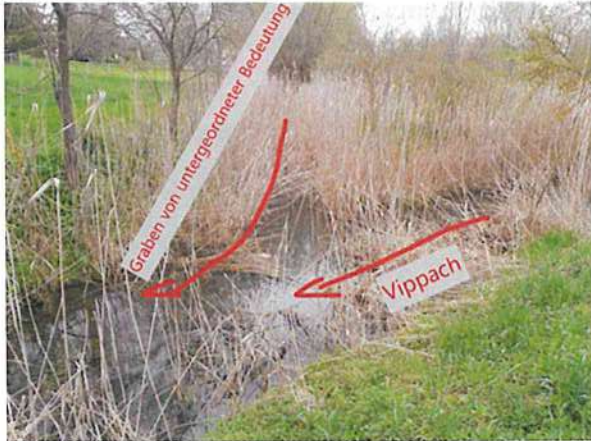
Foto 25: Einmündung Graben Schäfergasse

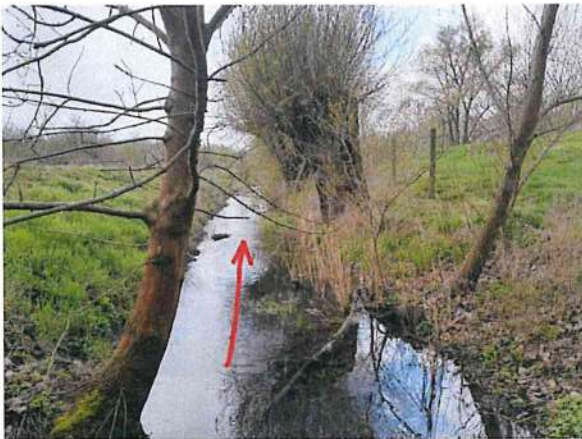
Foto 26: für den Wasserabfluss ausreichendes Abflussprofil

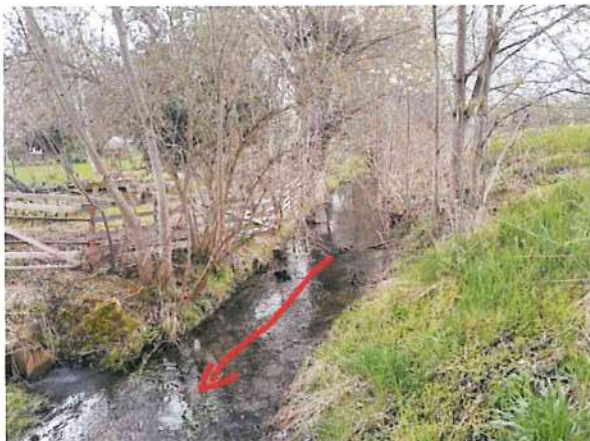
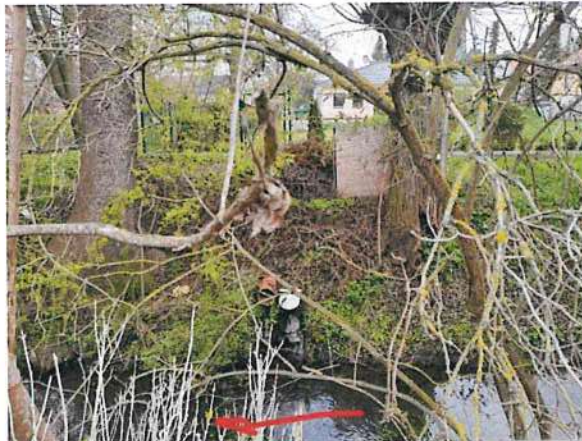
Foto 29 und 30: bauliche Anlagen im Uferbereich und Abwassereinleitungen in die Vippach

Von der Einmündung des Grabens Schäfereigasse bis zur Straßenbrücke Berlistedter Straße befinden sich mehrere bauliche Anlagen auf der Böschung bzw. im unmittelbaren Uferbereich. Weiterhin wurden mehrere Abwassereinleitungen in die Vippach sowie ins Abflussprofil hineinragende Entwässerungsröhre festgestellt. Hinsichtlich der baulichen Anlagen im Gewässerrandstreifen erfolgt durch die UWB ggfls. unter Beteiligung der Unteren Bauaufsichtsbehörde eine Überprüfung der

Sachlage. Ggfls. erfolgt dann durch die UWB eine Information der Eigentümer/Anlieger über die aktuelle Rechtslage.  
Zusätzlich muss eine Kontrolle der Abwassereinleitungen durch die UWB erfolgen, um die Einleitung von Abwasser in die Vippach zu minimieren

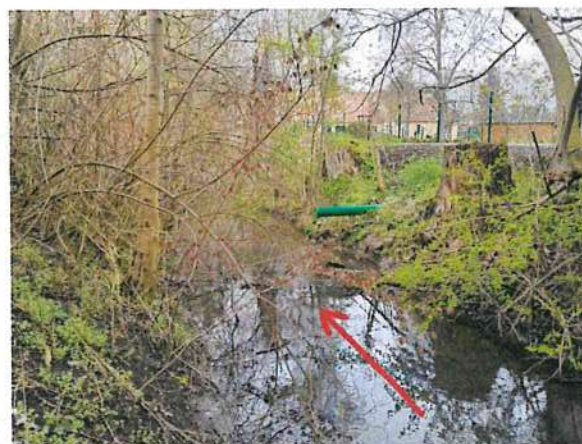
Foto 31 und 32: ins Abflussprofil hineinragende Entwässerungsröhre

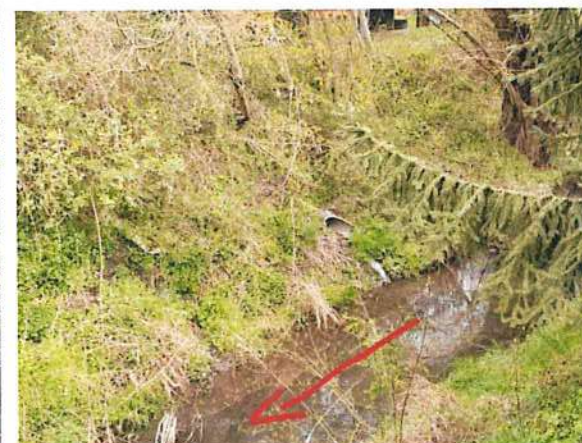
Foto 33 und 34: Abwassereinleitungen in die Vippach

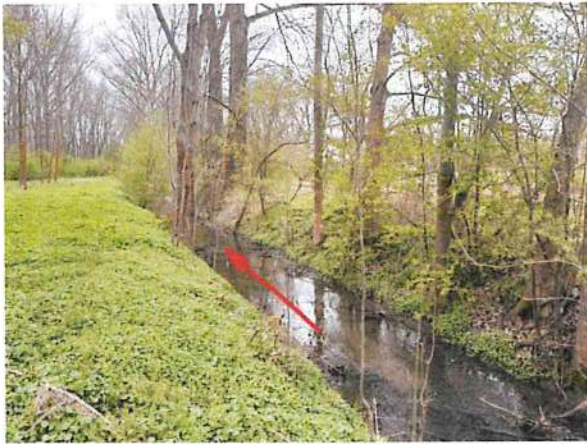
Foto 38: für den Wasserabfluss ausreichendes Abflussprofil

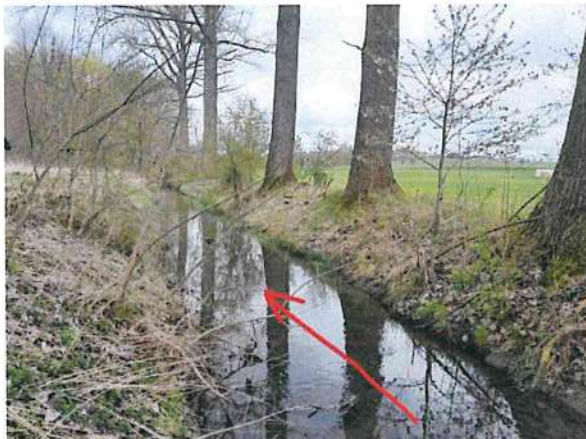
Foto 40: ordnungsgemäßes Abflussprofil

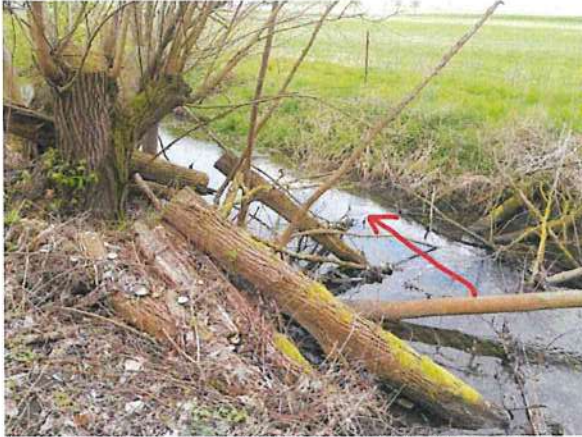
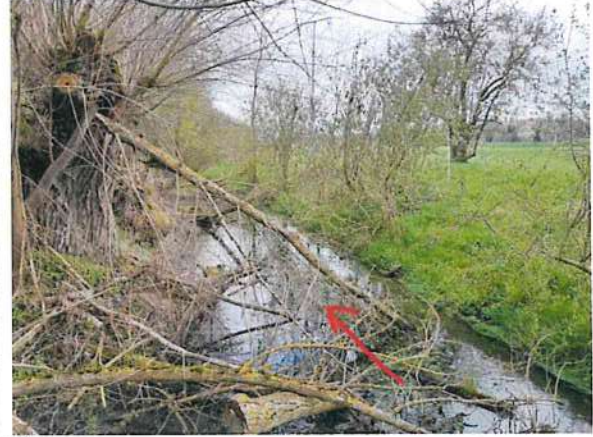
Foto 42 und Foto 43: Schnittholz von Kopfeiden im Abflussprofil

Im Auftrag der Stadt Neumark wurden Kopfeiden geschnitten, die abgeschnittenen Äste liegen seit 2021 im Abflussprofil der Vippach. Herr Pfeiffer sagt die kurzfristige Beseitigung der Äste zu.

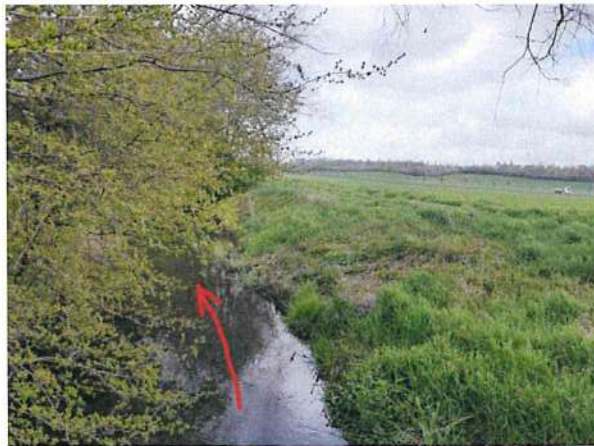
Foto 44: für den Wasserabfluss ausreichendes Abflussprofil

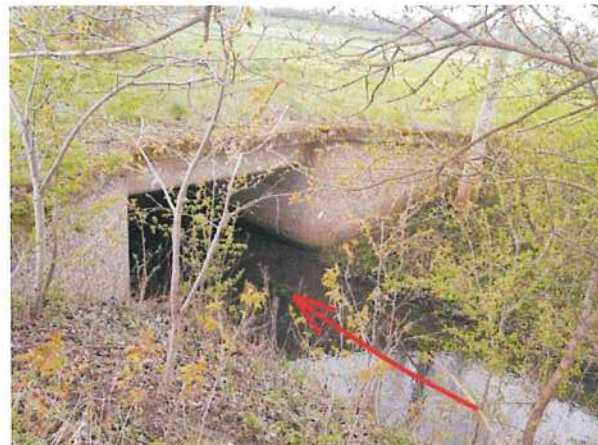
Foto 46: landwirtschaftliche Brücke

Ca. 350 m oberhalb der Straßenbrücke "Am Stausee" befindet sich eine landwirtschaftliche Brücke, das Abflussprofil erscheint ausreichend.

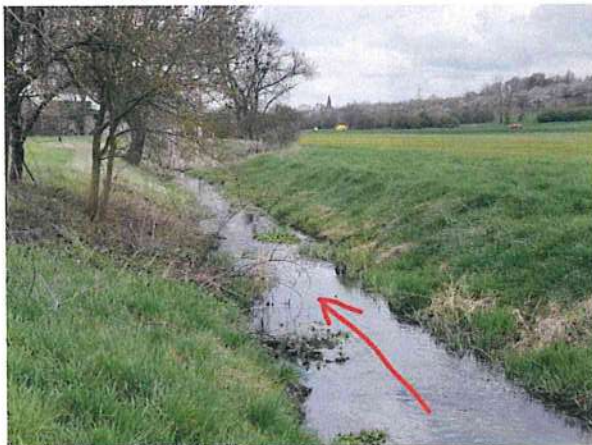
Foto 50: für den Wasserabfluss ausreichendes Abflussprofil

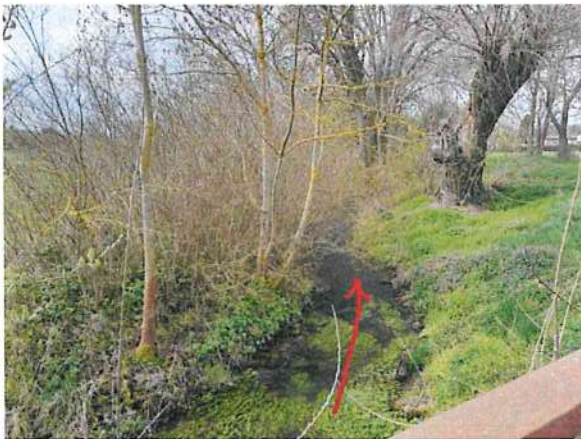
Foto 53: Blick von der Brücke "Am Stausee"

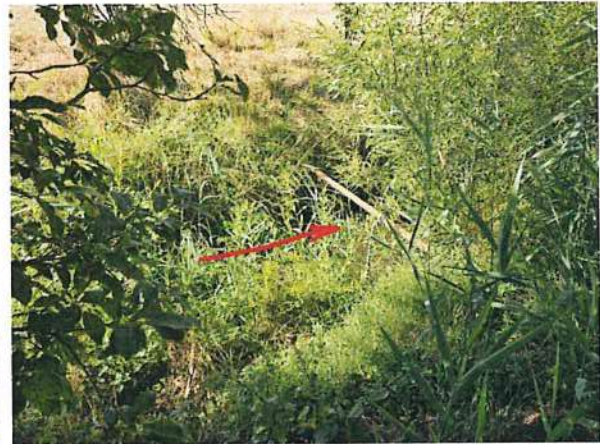
Foto 57: Wehranlage ca. 350 m unterhalb der Brücke "Am Stausee"

Ca. 350 m unterhalb der Brücke "Am Stausee" befindet sich eine Stauanlage, die die ökologische Durchgängigkeit stört und oberhalb der Anlage zu Ablagerung von Sedimenten führt. Durch die UWB ist das Wasserrecht für diese Wehranlage zu prüfen.

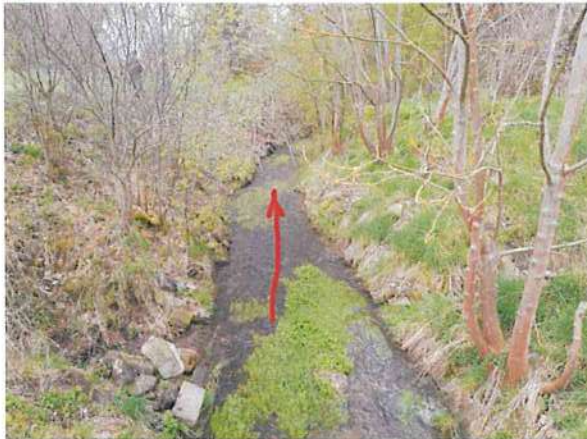
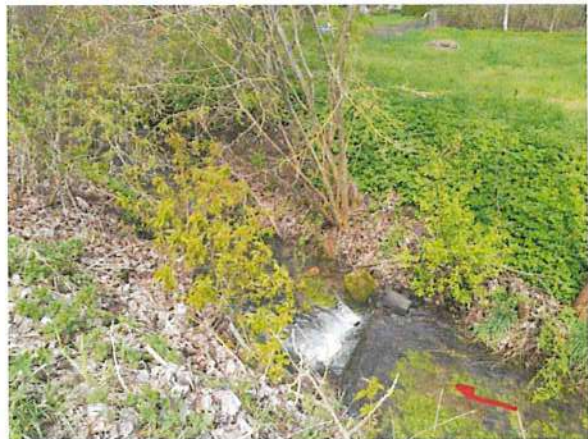
Foto 59 und 60: Gewässerverlauf unterhalb der Wehranlage

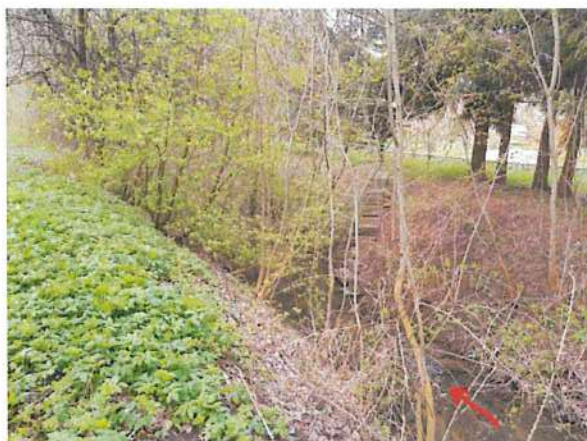
Foto 61 und 62: Einbauten am rechten Ufer

Die rechte Böschung unterhalb der Wehranlage bis zu Meerrettichgasse ist gekennzeichnet von mehreren Einbauten und Ablagerungen. Hinsichtlich der baulichen Anlagen im Gewässerrandstreifen erfolgt durch die UWB ggfls. unter Beteiligung der Unteren Bauaufsichtsbehörde eine Überprüfung der Sachlage. Ggfls. erfolgt dann durch die UWB eine Information der Eigentümer/Anlieger über die aktuelle Rechtslage.

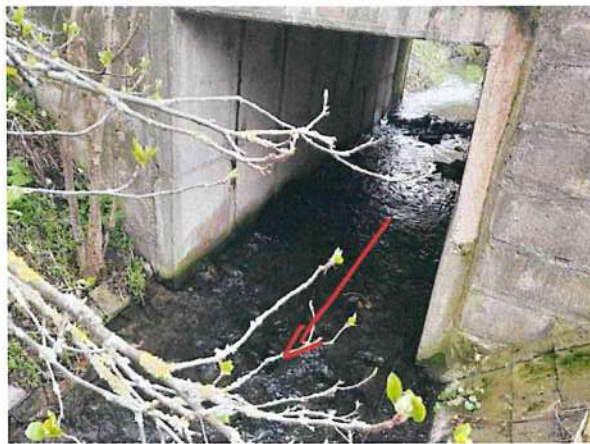
Foto 68: Brücke Mühlstraße

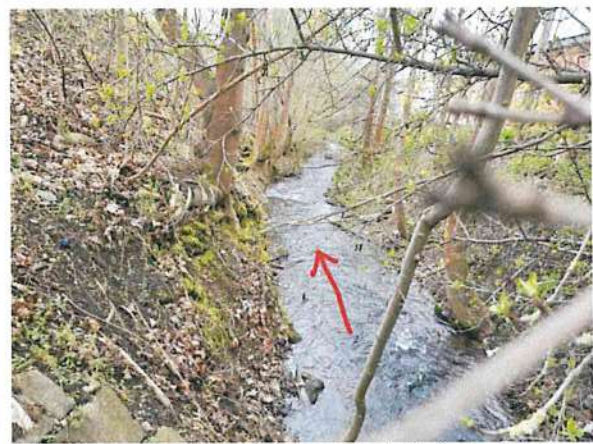
Foto 69: ausreichendes Abflussprofil unterhalb der Brücke Mühlstraße

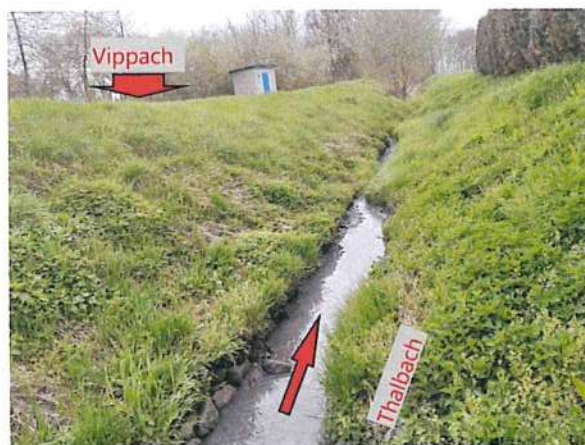
Foto 72 und 73: Einleitung mit Abwässern verschmutzter Thalbachsgraben

Ca. 32 m nördlich der Brücke Bachstedter Straße mündet der verrohrte und mit Abwässern verschmutzte Thalbachsgraben in ein offenes Abflussprofil, läuft ca. 110 m parallel zur Vippach und mündet dann im spitzen Winkel in die Vippach.

Aufgrund der massiven Einleitung von Abwässern sind durch die UWB in Zusammenarbeit mit dem Abwasserentsorgungspflichtigen die Grundstückskläranlagen mit Überläufen in den verrohrten Thalbach zu überprüfen.

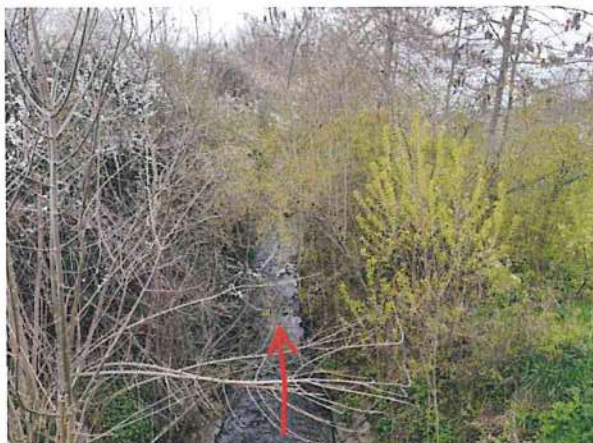
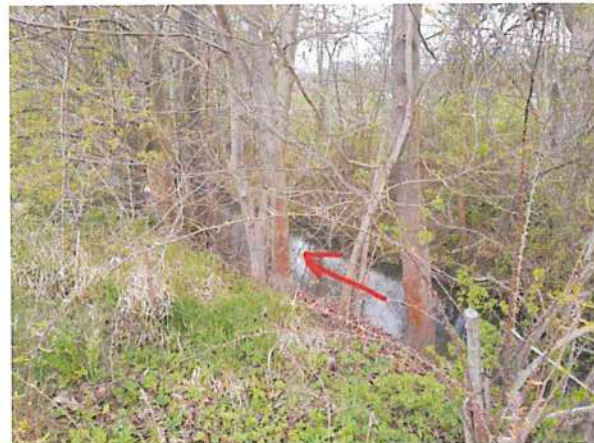
Foto 74 und 75: ausreichendes Abflussprofil unterhalb der Brücke Bachstedter Straße

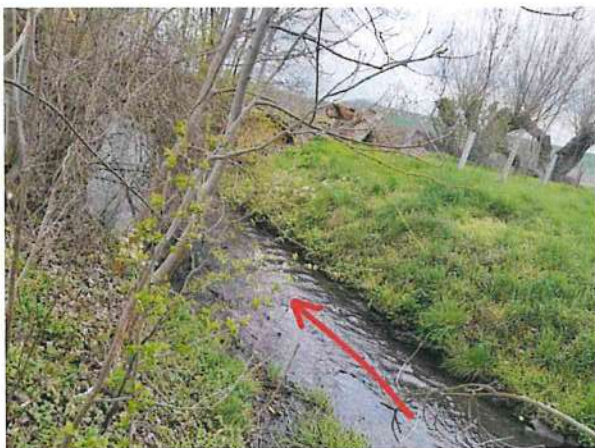
Foto 77: ausreichendes Abflussprofil

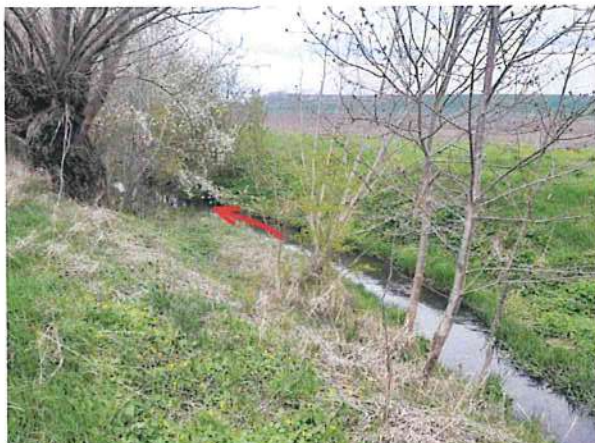
Foto 79: für den Wasserabfluss ausreichendes Abflussprofil

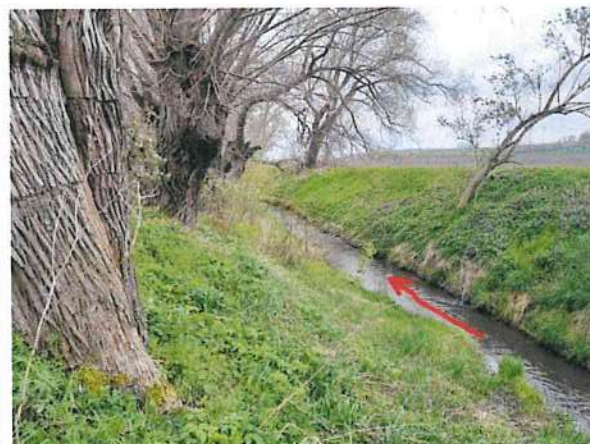
Foto 82: ordnungsgemäßes Abflussprofil

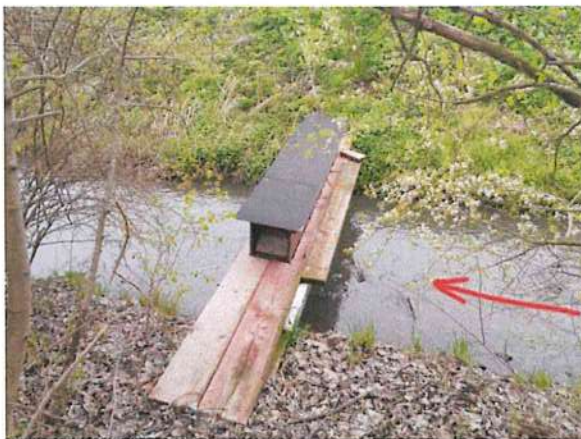
Foto 87: Fallenbau über dem Gewässer

Ca. 50 m vor der Gemeindegrenze Vippachedelhausen/Markvippach befindet sich ein ungesicherter Steg mit einer Tierfalle. Durch die UWB ist in Zusammenarbeit mit der Gemeinde Vippachedelhausen der weitere Umgang mit diesem Gewässerübergang und der Falle zu klären.

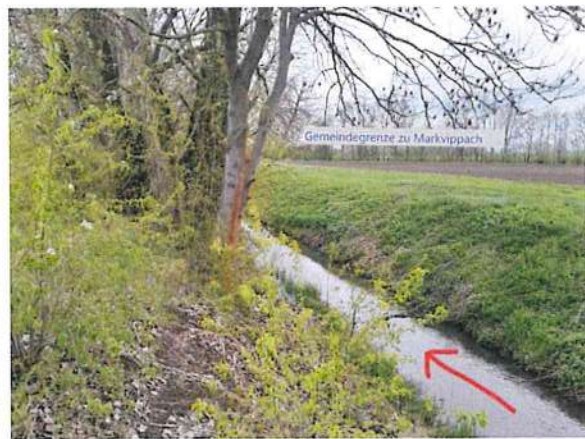
Foto 88: ordnungsgemäßes Abflussprofil

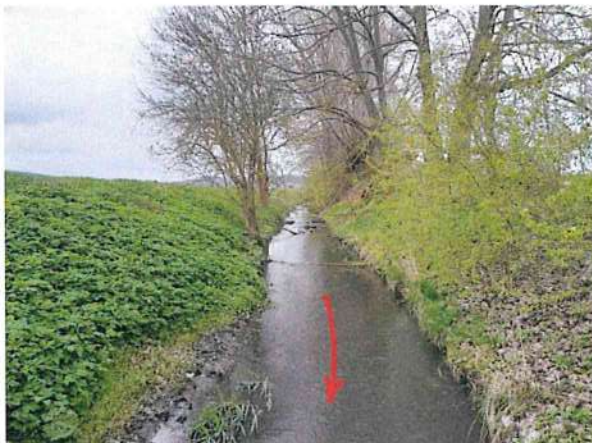
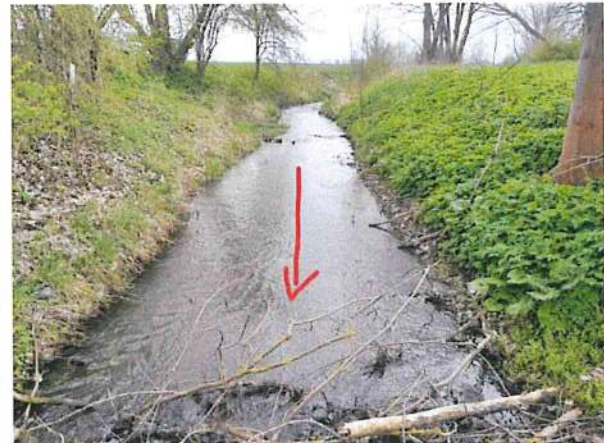
Foto 89 und 90: für den Wasserabfluss ausreichendes Abflussprofil
